การปฏิบัติตามมาตรการป้องกัน และแก้ไขผลกระทบสิ่งแวดล้อม

#### 2.1 ผลการปฏิบัติตามมาตรการป้องกัน และแก้ไขผลกระทบสิ่งแวดล้อม

ตารางที่ 2.1 สรุปผลการปฏิบัติตามมาตรการป้องกัน และแก้ไขผลกระทบสิ่งแวดล้อม โครงการนิคมอุตสาหกรรมปิ่นทอง โครงการ 2 (แหลมฉบัง)  
บริษัท ปิ่นทอง อินดัสเตรียล ปาร์ค จำกัด (มหาชน) ประจำปีเดือนมกราคม-มิถุนายน 2569

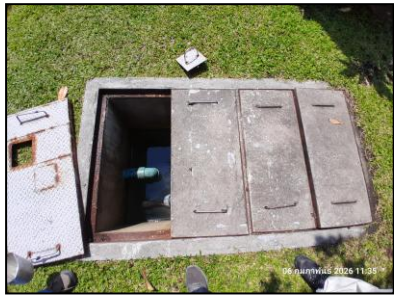
| ผลกระทบสิ่งแวดล้อม | มาตรการป้องกันและแก้ไขผลกระทบ | รายละเอียดการปฏิบัติจริง | ปัญหาและแนวทางแก้ไข | อ้างอิง |
|---|---|---|---|---|
| 2. ทรัพยากรกายภาพ (ต่อ)<br>2.3 คุณภาพน้ำ (ต่อ) | - โครงการต้องกำหนดให้โรงงานจัดสร้าง Inspection Manhole ตรงตำแหน่งที่จะบรรจบท่อระบายน้ำเสียของโรงงานกับท่อรวบรวมน้ำเสียของนิคมอุตสาหกรรม | - โครงการได้กำหนดให้โรงงานจัดสร้าง Inspection Manhole ตรงตำแหน่งที่จะบรรจบท่อระบายน้ำเสียของโรงงานกับท่อรวบรวมน้ำเสียของนิคมอุตสาหกรรม ซึ่งแบบแปลนการก่อสร้างต่างๆ ต้องถูกตรวจสอบโดย กนอ. ก่อนการก่อสร้างเพื่อให้เป็นไปตามข้อกำหนดของ กนอ. | - ไม่พบปัญหา | <br>รูปที่ 2.1 การจัดสร้าง Inspection Manhole ตรงตำแหน่งที่จะบรรจบท่อระบายน้ำเสียของโรงงานกับท่อรวบรวมน้ำเสียของนิคมฯ |

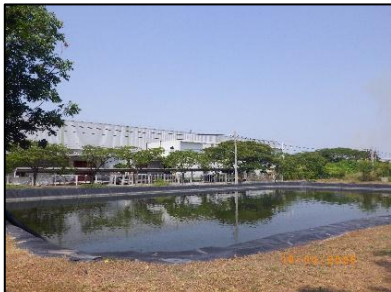
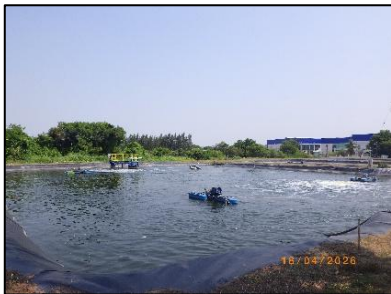
| ผลกระทบสิ่งแวดล้อม | มาตรการป้องกันและแก้ไขผลกระทบ | รายละเอียดการปฏิบัติจริง | ปัญหาและแนวทางแก้ไข | อ้างอิง |
|---|---|---|---|---|
| 2. ทรัพยากรกายภาพ (ต่อ)<br>2.3 คุณภาพน้ำ (ต่อ) | <p>(3) ระบบบำบัดน้ำเสียส่วนกลางทางชีวภาพ<br/><u>ขนาดและความสามารถของระบบบำบัดน้ำเสีย</u></p> <p>- โครงการได้จัดให้มีระบบบำบัดน้ำเสียส่วนกลางทางชีวภาพแบบตะกอนเร่งชนิดสระเติมอากาศ (Aerated Lagoon) เพื่อรับน้ำเสียจากเขตอุตสาหกรรมเขตที่พักอาศัยและเขตพาณิชยกรรม ดังนี้</p> <ul style="list-style-type: none"> <li>▪ ระบบบำบัดน้ำเสียส่วนกลางทางชีวภาพระยะที่ 1 ขนาด 4,250 ลบ.ม./วัน</li> <li>▪ ระบบบำบัดน้ำเสียส่วนกลางทางชีวภาพระยะที่ 2 ขนาด 4,000 ลบ.ม./วัน</li> </ul> <p>รวมความสามารถในการบำบัดน้ำเสียทั้งหมด 8,250 ลบ.ม./วัน</p> | <p>- โครงการได้จัดให้มีระบบบำบัดน้ำเสียส่วนกลางทางชีวภาพระยะที่ 1 เรียบร้อยแล้ว โดยปัจจุบันระบบบำบัดมีขนาด 3,946 ลบ.ม./วัน ซึ่งมีน้ำเสียเข้าระบบประมาณ 1,542 ลบ.ม./วัน คิดเป็นร้อยละ 60.9 พบว่า ระบบบำบัดยังสามารถรองรับน้ำเสียได้อย่างเพียงพอ ทั้งนี้ หากมีน้ำเสียเข้าระบบบำบัดมากกว่าร้อยละ 70 ทางโครงการจะสร้างระบบบำบัดเพิ่มเติมตามที่มาตรการกำหนดต่อไป</p> | - ไม่พบปัญหา | <p>รูปที่ 2.2 ระบบบำบัดน้ำเสียส่วนกลางทางชีวภาพ</p> |

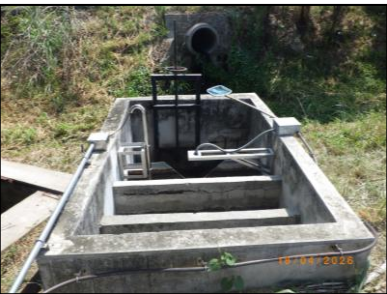
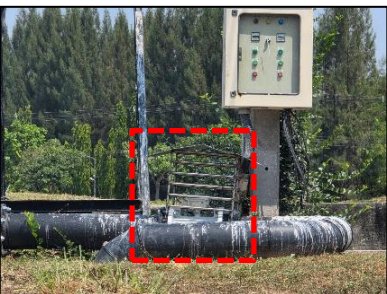
| ผลกระทบสิ่งแวดล้อม | มาตรการป้องกันและแก้ไขผลกระทบ | รายละเอียดการปฏิบัติจริง | ปัญหาและแนวทางแก้ไข | อ้างอิง |
|---|---|---|---|---|
| 2. ทรัพยากรกายภาพ<br>2.3 คุณภาพน้ำ (ต่อ) | <p><u>การกำกับดูแล</u></p> <p>- ให้ติดตั้งเครื่องมือวัดอัตราการไหลของน้ำเสียก่อนเข้าระบบและหลังออกจากระบบบำบัดน้ำเสียส่วนกลาง เพื่อนำผลมาใช้เปรียบเทียบกับระดับเข้า-ออก รวมทั้งให้โครงการบันทึกปริมาณน้ำทิ้งที่นำไปใช้ประโยชน์ในพื้นที่สีเขียวของโครงการ และการนำน้ำไปใช้ในกิจกรรมอื่นๆ พร้อมทั้งรายงานผลดังกล่าวให้สำนักงานนโยบายและแผนทรัพยากรธรรมชาติและสิ่งแวดล้อมและ กนอ. ทราบทุก 6 เดือน</p> | <p>- ปัจจุบันโครงการมีการติดตั้งเครื่องมือวัดอัตราการไหล (Flow meter) ของน้ำเข้าระบบฯ เรียบร้อยแล้ว ในส่วนของน้ำออกระบบฯ มีการติดตั้งเวย์ร์ (WEIR) และมีการคำนวณอัตราการไหลของน้ำออกระบบฯ ทั้งนี้ โครงการอยู่ระหว่างพิจารณาติดตั้งเครื่องมือวัดอัตราการไหล (Flow meter) น้ำออกระบบบำบัดน้ำเสีย</p> <p>- โครงการได้ทำการบันทึกปริมาณน้ำทิ้งที่นำไปใช้ประโยชน์ในพื้นที่สีเขียวของโครงการ และการนำน้ำไปใช้ในกิจกรรมอื่นๆ พบว่า ในช่วงเดือนมกราคม-มิถุนายน 2569 มีปริมาณเฉลี่ย 851.67 ลบ.ม./เดือน</p> | - ไม่พบปัญหา | <p>WEIR</p> <p>Flow meter</p> <p>รูปที่ 2.3 เวียร์ (WEIR) น้ำออกระบบฯ และ Flow meter น้ำเสียก่อนเข้าระบบบำบัดน้ำเสีย ภาคผนวกที่ 15</p> |

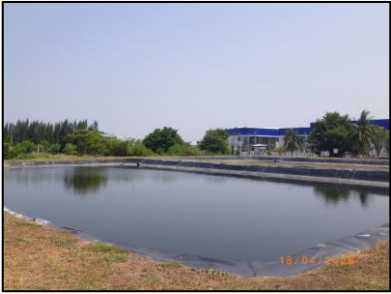
| ผลกระทบสิ่งแวดล้อม | มาตรการป้องกันและแก้ไขผลกระทบ | รายละเอียดการปฏิบัติจริง | ปัญหาและแนวทางแก้ไข | อ้างอิง |
|---|---|---|---|---|
| 2. ทรัพยากรกายภาพ (ต่อ)<br>2.3 คุณภาพน้ำ (ต่อ) | (6) บ่อพักน้ำทิ้งภายหลังการบำบัดของโครงการ<br>- จัดให้มีบ่อพักน้ำทิ้ง (Polishing Pond) ในระบบบำบัดน้ำเสียส่วนกลางทางชีวภาพ ดังนี้<br>• Polishing Pond ของระบบบำบัดน้ำเสียส่วนกลางทางชีวภาพที่ 1 ขนาด 4,250 ลบ.ม.<br>• Polishing Pond ของระบบบำบัดน้ำเสียส่วนกลางทางชีวภาพที่ 2 ขนาด 4,000 ลบ.ม. | - โครงการมีบ่อพักน้ำทิ้ง (Polishing Pond) 1 บ่อมีขนาด 1,640 ลบ.ม. เนื่องจากพื้นที่ที่ได้พัฒนาโครงการมีพื้นที่ 1,500 ไร่ จึงทำให้การสร้างบ่อพักน้ำทิ้งขนาด 1,640 ลบ.ม. มีระยะเวลากักเก็บได้เพียงพอ 1 วัน ทั้งนี้ หากโครงการมีปริมาณน้ำเสียเพิ่มขึ้นจะทำให้การเพิ่มขนาดบ่อพักน้ำทิ้งให้มีขนาดตามรายการคำนวณระยะเวลากักเก็บ 1 วัน ต่อไป | - ไม่พบปัญหา | <br>รูปที่ 2.4 Polishing Pond |

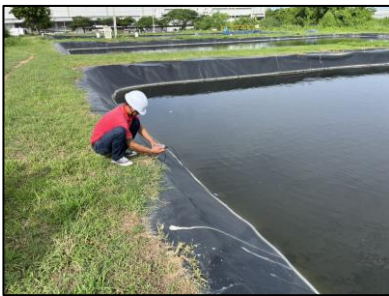
| ผลกระทบสิ่งแวดล้อม | มาตรการป้องกันและแก้ไขผลกระทบ | รายละเอียดการปฏิบัติจริง | ปัญหาและแนวทางแก้ไข | อ้างอิง |
|---|---|---|---|---|
| 2. ทรัพยากรกายภาพ (ต่อ)<br>2.3 คุณภาพน้ำ (ต่อ) | - จัดให้มีเจ้าหน้าที่ติดตามตรวจสอบบ่อกักน้ำทิ้ง<br>ภายหลังการบำบัดและระบบท่อน้ำทิ้งไป<br>บำบัดอย่างสม่ำเสมอ ในกรณีที่เกิดความ<br>เสียหายต่อระบบท่อจะต้องปิดวาล์วส่งน้ำทิ้ง<br>ภายหลังการบำบัดและทำการซ่อมแซมทันที | - จัดให้มีเจ้าหน้าที่คอยติดตามตรวจสอบบ่อกัก<br>น้ำทิ้งเป็นประจำทุกวัน ภายหลังการบำบัดและ<br>ระบบท่อน้ำทิ้งไปบำบัดเป็นประจำทุกเดือน | - ไม่พบปัญหา | <br>รูปที่ 2.7 เจ้าหน้าที่ตรวจสอบ<br>ระบบบำบัดน้ำเสีย |

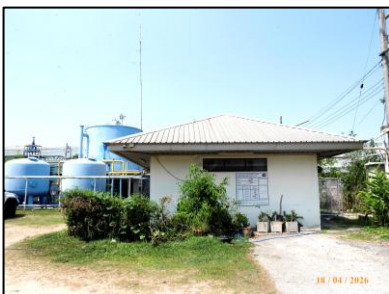
| ผลกระทบสิ่งแวดล้อม | มาตรการป้องกันและแก้ไขผลกระทบ | รายละเอียดการปฏิบัติจริง | ปัญหาและแนวทางแก้ไข | อ้างอิง |
|---|---|---|---|---|
| | (7) การควบคุมและตรวจสอบระบบบำบัดน้ำเสีย<br>- จัดตั้งศูนย์ควบคุมน้ำเสียส่วนกลางเพื่อดูแลการ<br>บริหารจัดการและควบคุมดูแลเรื่องลักษณะ<br>สมบัติและปริมาณน้ำเสียจากโรงงานต่างๆ<br>ภายในโครงการให้มีค่าเกินกว่าที่โครงการ<br>กำหนด | - โครงการได้จัดตั้งศูนย์ควบคุมน้ำเสียส่วนกลาง<br>เพื่อดูแลการบริหารจัดการและควบคุมดูแล<br>เรื่องลักษณะสมบัติและปริมาณน้ำเสียจากโรงงาน<br>ต่างๆ ภายในโครงการให้มีค่าเกินกว่าที่โครงการ<br>กำหนด | - ไม่พบปัญหา | <br>รูปที่ 2.5 ศูนย์ควบคุมน้ำเสียส่วนกลาง |

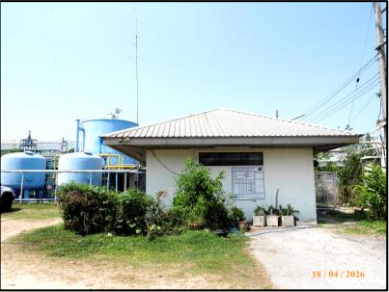
| ผลกระทบสิ่งแวดล้อม | มาตรการป้องกันและแก้ไขผลกระทบ | รายละเอียดการปฏิบัติจริง | ปัญหาและแนวทางแก้ไข | อ้างอิง |
|---|---|---|---|---|
| 2. ทรัพยากรกายภาพ (ต่อ)<br>2.3 คุณภาพน้ำ (ต่อ) | <ul style="list-style-type: none"> <li>- จัดให้มีเจ้าหน้าที่ประจำศูนย์ควบคุมน้ำเสีย ส่วนกลาง ซึ่งทำหน้าที่ควบคุมการปล่อยน้ำเสีย เพื่อติดตามประสิทธิภาพของระบบบำบัดน้ำเสีย โดยใช้ทั้งวิธีการตรวจสอบโดยการสังเกตจาก ลักษณะทางกายภาพของน้ำเสีย เช่น สี กลิ่น และ ตะกอนในน้ำเสีย เป็นต้น รวมทั้งการตรวจสอบค่า ดัชนีคุณภาพน้ำต่างๆ ในการเดินระบบบำบัดน้ำเสียอยู่เป็นประจำ</li> <li>- โครงการต้องหมั่นตรวจสอบซ่อมแซม ดูแล บำรุงรักษาอุปกรณ์เครื่องมือที่ใช้ในระบบบำบัดน้ำเสียและระบบท่อส่งน้ำทิ้งให้สามารถทำงานได้อย่างมีประสิทธิภาพอยู่เสมอ</li> </ul> | <ul style="list-style-type: none"> <li>- โครงการได้จัดให้มีเจ้าหน้าที่ที่ผ่านการขึ้นทะเบียนรับรองจากกรมโรงงานอุตสาหกรรม ประจำอยู่ที่ศูนย์ควบคุมน้ำเสียส่วนกลางตลอด 24 ชม. เพื่อทำหน้าที่ควบคุมการปล่อยน้ำเสีย และติดตามประสิทธิภาพของระบบบำบัดน้ำเสีย</li> <li>- ปฏิบัติตามมาตรการโดยทำการตรวจเช็คเป็นประจำทุกเดือนโดยฝ่ายซ่อมบำรุง ของโครงการ ตามแผน PM ประจำปี 2569</li> </ul> | <ul style="list-style-type: none"> <li>- ไม่พบปัญหา</li> <li>- ไม่พบปัญหา</li> </ul> | <p>รูปที่ 2.5 ศูนย์ควบคุมน้ำเสียส่วนกลาง</p> <p>ภาคผนวกที่ 18</p> |

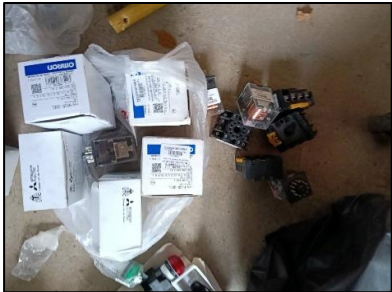
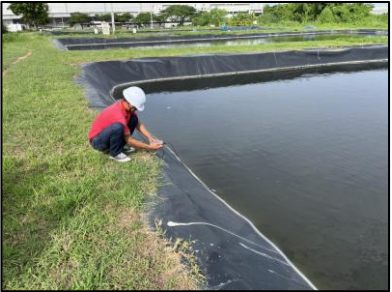
| ผลกระทบสิ่งแวดล้อม | มาตรการป้องกันและแก้ไขผลกระทบ | รายละเอียดการปฏิบัติจริง | ปัญหาและแนวทางแก้ไข | อ้างอิง |
|---|---|---|---|---|
| 2. ทรัพยากรกายภาพ (ต่อ)<br>2.3 คุณภาพน้ำ (ต่อ) | - โครงการต้องจัดเตรียมอะไหล่หรืออุปกรณ์/เครื่องมือที่ใช้ในระบบบำบัดน้ำเสีย และระบบท่อส่งน้ำทั้งสำรองไว้ตลอดเวลาเพื่อให้สามารถดำเนินการแก้ไขซ่อมแซมหรือเปลี่ยนใหม่ได้ทันทีเมื่ออุปกรณ์เครื่องมือชำรุดเสียหาย | - ปฏิบัติตามมาตรการโดยมีการสำรองอะไหล่หรืออุปกรณ์/เครื่องมือไว้อย่างเพียงพอ และมีเจ้าหน้าที่ทำการตรวจสอบระบบบำบัดน้ำเสียอุปกรณ์เครื่องมือเป็นประจำ | - ไม่พบปัญหา | <p>รูปที่ 2.6 อะไหล่หรืออุปกรณ์/เครื่องมือที่ใช้ในระบบบำบัดน้ำเสีย</p> <p>รูปที่ 2.7 เจ้าหน้าที่ตรวจสอบระบบบำบัดน้ำเสีย</p> |

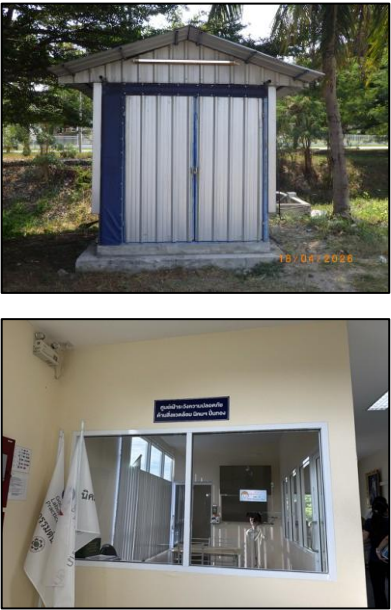
| ผลกระทบสิ่งแวดล้อม | มาตรการป้องกันและแก้ไขผลกระทบ | รายละเอียดการปฏิบัติจริง | ปัญหาและแนวทางแก้ไข | อ้างอิง |
|---|---|---|---|---|
| 2. ทรัพยากรกายภาพ (ต่อ)<br>2.3 คุณภาพน้ำ (ต่อ) | <ul style="list-style-type: none"> <li>- ควบคุมดูแลกิจกรรมต่างๆ ภายในนิคมอุตสาหกรรมฯ ให้อยู่ในสภาพเรียบร้อย โดยเฉพาะการระบายน้ำทิ้งของโรงงานรายโรง เพื่อป้องกันไม่ให้เกิดการลักลอบปล่อยน้ำเสียลงสู่แหล่งน้ำผิวดินที่ไหลผ่านพื้นที่โครงการ</li> <li>- จัดให้มีเครื่องมือหรืออุปกรณ์พิเศษและเครื่องมือหรืออุปกรณ์เพิ่มเติม ได้แก่ เครื่องตรวจวัดค่าบีโอดี (Biochemical Oxygen Demand) ตามประกาศกระทรวงอุตสาหกรรม เรื่อง กำหนดให้โรงงานที่ต้องมีระบบบำบัดน้ำเสียต้องติดตั้งเครื่องมือหรืออุปกรณ์พิเศษและเครื่องมือหรืออุปกรณ์พิเศษ พ.ศ. 2547</li> </ul> | <ul style="list-style-type: none"> <li>- โครงการจัดให้มีเจ้าหน้าที่ตรวจสอบการระบายน้ำทิ้งของโรงงานตามข้อกำหนดของ กนอ. เพื่อป้องกันไม่ให้เกิดการลักลอบปล่อยน้ำเสียลงสู่แหล่งน้ำผิวดินที่ไหลผ่านพื้นที่โครงการ</li> <li>- โครงการได้ติดตั้งเครื่องมือหรืออุปกรณ์พิเศษและเครื่องมือหรืออุปกรณ์เพิ่มเติม ได้แก่ เครื่องตรวจวัดค่าบีโอดี (Biochemical Oxygen Demand) ซึ่งส่งสัญญาณไปยังศูนย์บัญชาการควบคุม เรียบร้อยแล้ว</li> </ul> | <ul style="list-style-type: none"> <li>- ไม่พบปัญหา</li> <li>- ไม่พบปัญหา</li> </ul> | <p>-</p> <p>รูปที่ 2.8 BOD Online</p> |

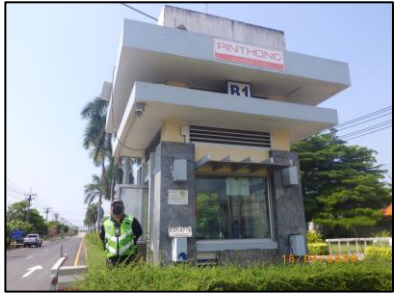
| ผลกระทบสิ่งแวดล้อม | มาตรการป้องกันและแก้ไขผลกระทบ | รายละเอียดการปฏิบัติจริง | ปัญหาและแนวทางแก้ไข | อ้างอิง |
|---|---|---|---|---|
| 3.2 การคมนาคมขนส่ง | <ul style="list-style-type: none"> <li>- โครงการต้องจัดให้มีเจ้าหน้าที่คอยอำนวยความสะดวกและจัดระเบียบการจราจรบริเวณทางเข้า-ออกจากพื้นที่โครงการ</li> </ul> | <ul style="list-style-type: none"> <li>- โครงการจัดให้มีเจ้าหน้าที่รักษาความปลอดภัยประจำทางเข้า-ออก เพื่อคอยอำนวยความสะดวกตลอด 24 ชม.</li> </ul> | <ul style="list-style-type: none"> <li>- ไม่พบปัญหา</li> </ul> | <p>รูปที่ 2.9 เจ้าหน้าที่รักษาความปลอดภัยบริเวณทางเข้า-ออกพื้นที่โครงการ</p> |

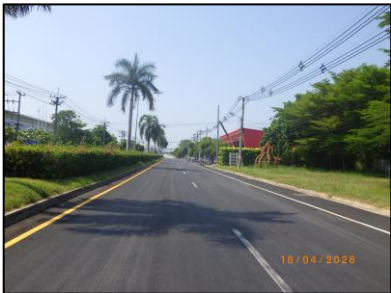
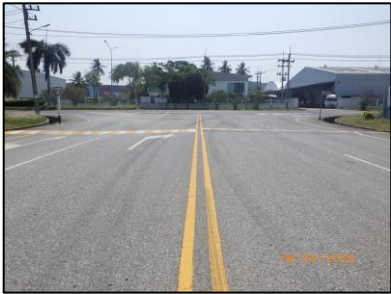
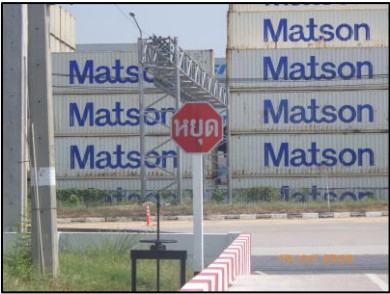
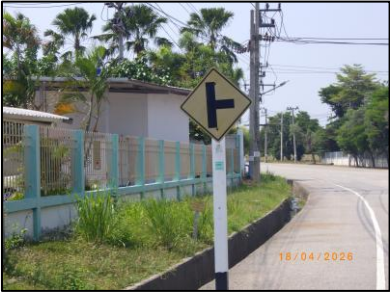
| ผลกระทบสิ่งแวดล้อม | มาตรการป้องกันและแก้ไขผลกระทบ | รายละเอียดการปฏิบัติจริง | ปัญหาและแนวทางแก้ไข | อ้างอิง |
|---|---|---|---|---|
| 3. คุณค่าการใช้ประโยชน์<br>ของมนุษย์ (ต่อ)<br><br>3.2 การคมนาคมขนส่ง (ต่อ) | - ให้จัดทำเครื่องหมายจราจรตีเส้นแบ่งเขต<br>การจราจรบนถนน และติดตั้งสัญญาณจราจร<br>ตามทางแยกที่สำคัญภายในพื้นที่โครงการ | - โครงการได้จัดทำเครื่องหมายจราจรตีเส้นแบ่ง<br>เขตการจราจร บนถนน และติดตั้งสัญญาณ<br>จราจรตามทางแยกที่สำคัญภายในพื้นที่<br>โครงการ และโครงการมีการซ่อมแซมถนนให้<br>อยู่ในสภาพดี | - ไม่พบปัญหา | <p>เส้นแบ่งเขตการจราจรบนถนน</p> <p>รูปที่ 2.10 เส้นแบ่งเขตการจราจรบนถนน<br/>และป้ายจราจร</p> |

| ผลกระทบสิ่งแวดล้อม | มาตรการป้องกันและแก้ไขผลกระทบ | รายละเอียดการปฏิบัติจริง | ปัญหาและแนวทางแก้ไข | อ้างอิง |
|---|---|---|---|---|
| 3. คุณค่าการใช้ประโยชน์<br>ของมนุษย์ (ต่อ)<br>3.2 การคมนาคมขนส่ง (ต่อ) | | | | <p>ป้ายจราจร<br/>รูปที่ 2.10 เส้นแบ่งเขตการจราจรบนถนน<br/>และป้ายจราจร (ต่อ)</p> |

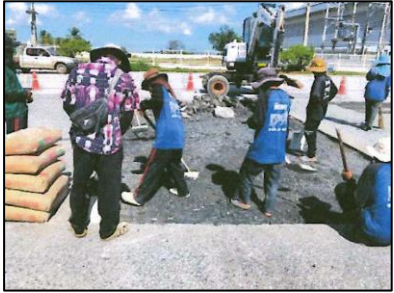
| ผลกระทบสิ่งแวดล้อม | มาตรการป้องกันและแก้ไขผลกระทบ | รายละเอียดการปฏิบัติจริง | ปัญหาและแนวทางแก้ไข | อ้างอิง |
|---|---|---|---|---|
| 3. คุณค่าการใช้ประโยชน์<br>ของมนุษย์ (ต่อ)<br>3.2 การคมนาคมขนส่ง (ต่อ) | - จัดการซ่อมแซมถนนรวมถึงป้ายเครื่องหมายจราจรในกรณีเกิดการชำรุดเสียหาย | - ปฏิบัติตามมาตรการโดยฝ่ายซ่อมบำรุงของโครงการ หากพบว่าเกิดการชำรุดเสียหายโครงการมีการซ่อมแซมให้อยู่ในสภาพใช้งานได้ตามปกติ | - ไม่พบปัญหา | <p>รูปที่ 2.11 การซ่อมแซมถนนภายในโครงการ</p> |

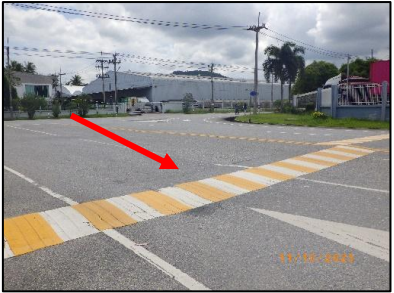
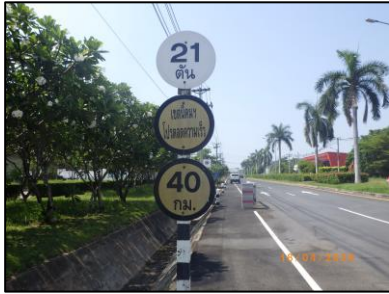
| ผลกระทบสิ่งแวดล้อม | มาตรการป้องกันและแก้ไขผลกระทบ | รายละเอียดการปฏิบัติจริง | ปัญหาและแนวทางแก้ไข | อ้างอิง |
|---|---|---|---|---|
| | - จำกัดความเร็วของยานพาหนะภายในพื้นที่โครงการให้ไม่เกิน 60 กม./ชม. | - โครงการได้ทำ Speed Bump ภายในพื้นที่โครงการเพื่อลดความเร็วของรถ และจำกัดความเร็วในพื้นที่โครงการให้ไม่เกิน 40 กม./ชม. | - ไม่พบปัญหา | <p>รูปที่ 2.12 Speed Bump และป้ายจำกัดความเร็ว</p> |

| ผลกระทบสิ่งแวดล้อม | มาตรการป้องกันและแก้ไขผลกระทบ | รายละเอียดการปฏิบัติจริง | ปัญหาและแนวทางแก้ไข | อ้างอิง |
|---|---|---|---|---|
| 3. คุณค่าการใช้ประโยชน์<br>ของมนุษย์ (ต่อ)<br>3.2 การคมนาคมขนส่ง (ต่อ) | | - | | <p>รูปที่ 2.12 Speed Bump<br/>และป้ายจำกัดความเร็ว</p> |

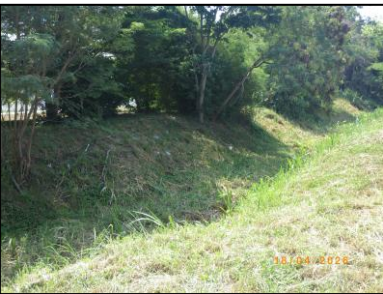
| ผลกระทบสิ่งแวดล้อม | มาตรการป้องกันและแก้ไขผลกระทบ | รายละเอียดการปฏิบัติจริง | ปัญหาและแนวทางแก้ไข | อ้างอิง |
|---|---|---|---|---|
| | <ul style="list-style-type: none"> <li>- โครงการจะปลูกต้นไม้และหญ้าคลุมดินตลอดสองฝั่งบริเวณพื้นที่ริมคลองหรือทางน้ำสาธารณะที่ไหลผ่านพื้นที่โครงการ</li> </ul> | <ul style="list-style-type: none"> <li>- โครงการได้ปลูกต้นไม้ หญ้าแฝกคลุมดินและกระดุมทองคลุมดิน บริเวณพื้นที่ริมคลองและทางน้ำสาธารณะที่ไหลผ่านพื้นที่โครงการแล้ว</li> </ul> | <ul style="list-style-type: none"> <li>- ไม่พบปัญหา</li> </ul> | <p>รูปที่ 2.13 การปลูกหญ้าแฝกและกระดุมทองคลุมดินบริเวณพื้นที่ริมคลองและทางน้ำสาธารณะที่ไหลผ่านพื้นที่โครงการ</p> |

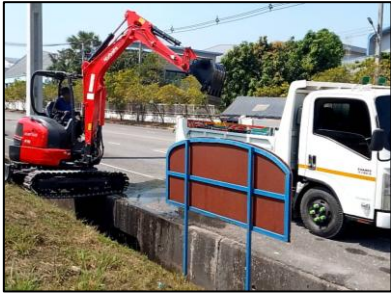
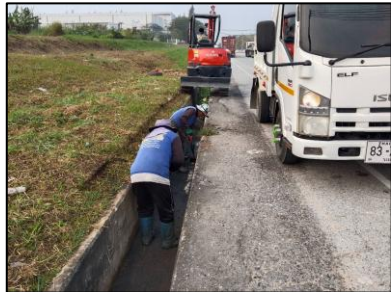
| ผลกระทบสิ่งแวดล้อม | มาตรการป้องกันและแก้ไขผลกระทบ | รายละเอียดการปฏิบัติจริง | ปัญหาและแนวทางแก้ไข | อ้างอิง |
|---|---|---|---|---|
| | - โครงการต้องดำเนินการกำจัดวัชพืชและ<br>ปรับปรุงท้องคลองให้อยู่ในสภาพที่เหมาะสม<br>อย่างน้อย ปีละ 1 ครั้ง ในช่วงก่อนเข้าฤดูฝน<br>หรือประมาณเดือนเมษายน | - โครงการได้ดำเนินการกำจัดวัชพืชและปรับปรุง<br>ท้องคลองให้อยู่ในสภาพที่เหมาะสมในก่อนเข้า<br>ช่วงฤดูฝน ตามแผนงานประจำปี 2569 ได้<br>ดำเนินการเรียบร้อยแล้ว | - ไม่พบปัญหา | <p>รูปที่ 2.14 การกำจัดวัชพืช และปรับปรุง<br/>ท้องคลองให้อยู่ในสภาพที่เหมาะสม<br/>ภาคผนวกที่ 19</p> |

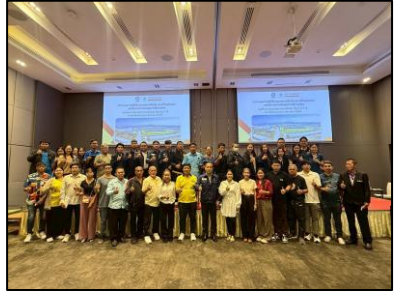
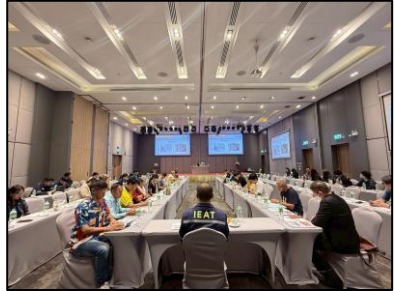
| ผลกระทบสิ่งแวดล้อม | มาตรการป้องกันและแก้ไขผลกระทบ | รายละเอียดการปฏิบัติจริง | ปัญหาและแนวทางแก้ไข | อ้างอิง |
|---|---|---|---|---|
| <b>4. ด้านคุณค่าคุณภาพชีวิต</b><br><b>4.1 สภาพสังคม-เศรษฐกิจ</b> | - กำหนดให้โครงการฯ ดำเนินการประชาสัมพันธ์เกี่ยวกับระบบจัดการสิ่งแวดล้อม เช่น ระบบบำบัดน้ำเสีย ระบบการจัดการขยะมูลฝอย ระบบควบคุมการระบายมลพิษจากปล่อง และการควบคุมกลิ่น เป็นต้น สู่กลุ่มชุมชนเป้าหมายผ่านผู้นำชุมชน | - โครงการได้มีการประชาสัมพันธ์โครงการโดยผ่านทางผู้นำชุมชนรวมถึงระบบการจัดการสิ่งแวดล้อม ดำเนินการและติดตามผลตลอดทั้งปี โดยผ่านทางคณะกรรมการติดตามตรวจสอบคุณภาพสิ่งแวดล้อม ปีละ 2 ครั้ง โดยครั้งที่ 1/2569 ดำเนินการวันที่ 27 เมษายน 2569 และครั้งที่ 2/2569 จะดำเนินการในช่วงปลายปี รายละเอียดจะรายงานให้ทราบต่อไป | - ไม่พบปัญหา | <p>รูปที่ 2.15 การประชาสัมพันธ์เกี่ยวกับระบบการจัดการสิ่งแวดล้อมของโครงการ</p> |

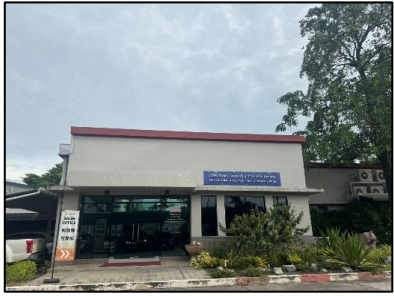
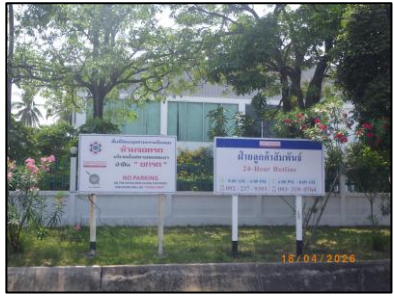
| ผลกระทบสิ่งแวดล้อม | มาตรการป้องกันและแก้ไขผลกระทบ | รายละเอียดการปฏิบัติจริง | ปัญหาและแนวทางแก้ไข | อ้างอิง |
|---|---|---|---|---|
| 4. ด้านคุณค่าคุณภาพชีวิต (ต่อ)<br>4.2 อาชีวอนามัยและความปลอดภัย | (1) ความปลอดภัยทั่วไปและแผนปฏิบัติการฉุกเฉิน<br>- จัดให้มีศูนย์อำนวยความสะดวกฉุกเฉินในนิคมอุตสาหกรรมฯ | - โครงการใช้อาคารสำนักงาน ตั้งอยู่ที่สำนักงานนิคมอุตสาหกรรมปิ่นทอง 1 เป็นศูนย์อำนวยความสะดวกฉุกเฉิน สถานีดับเพลิง และหน่วยบรรเทาสาธารณภัย สามารถติดต่อได้ตลอด 24 ชั่วโมง หรือ โทรแจ้งเบอร์โทรศัพท์ที่ระบุไว้ในป้ายประชาสัมพันธ์ภายในพื้นที่โครงการ | - ไม่พบปัญหา | <br>รูปที่ 2.18 อาคารสำนักงานที่ใช้เป็นศูนย์อำนวยความสะดวกฉุกเฉิน<br><br><br>รูปที่ 2.17 ป้ายแจ้งเหตุฉุกเฉิน |

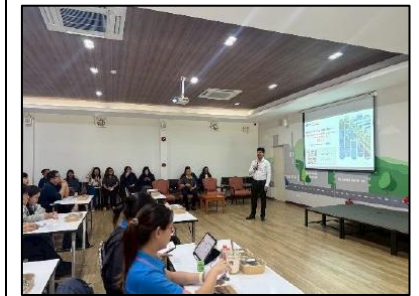
รูปที่ 2.19 การประชุม จป.  
นิคมปิ่นทอง 1-5 Pinthong  
ภาคผนวกที่ 39

| ผลกระทบสิ่งแวดล้อม | มาตรการป้องกันและแก้ไขผลกระทบ | รายละเอียดการปฏิบัติจริง | ปัญหาและแนวทางแก้ไข | อ้างอิง |
|---|---|---|---|---|
| | - จัดให้มีการประชุมเจ้าหน้าที่ความปลอดภัยของโรงงานอุตสาหกรรมต่างๆ ในนิคมอุตสาหกรรมฯ เพื่อการปรับปรุงแก้ไขแผนฉุกเฉินและมาตรการด้านความปลอดภัย | - สำหรับการประชุมเจ้าหน้าที่ความปลอดภัยทางโครงการได้จัดอบรมให้ผู้ประกอบการที่สนใจเข้าร่วมอบรมหลักสูตรที่เกี่ยวข้องกับความปลอดภัยอาชีวอนามัยและสภาพแวดล้อมในการทำงานของสถานประกอบการโดยอบรมผ่านสื่อออนไลน์และการจัดประชุม จป. นิคมปิ่นทอง 1-5 Pinthong โดยในปี 2568 มีการดำเนินการประชุมเมื่อวันที่ 29 สิงหาคม 2568 สำหรับปี 2569 จะดำเนินการในช่วงปลายปี และจะรายงานให้ทราบต่อไป | - ไม่พบปัญหา | |

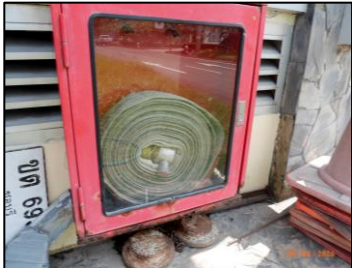
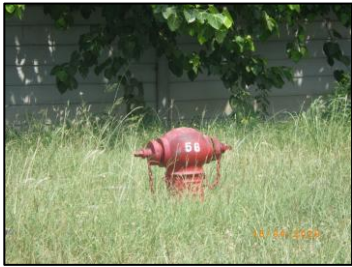
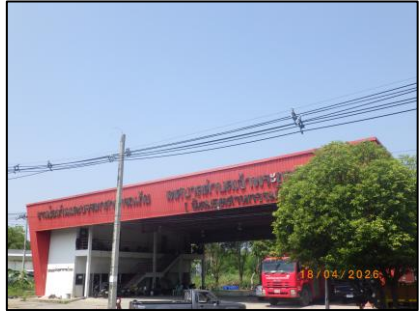
| ผลกระทบสิ่งแวดล้อม | มาตรการป้องกันและแก้ไขผลกระทบ | รายละเอียดการปฏิบัติจริง | ปัญหาและแนวทางแก้ไข | อ้างอิง |
|---|---|---|---|---|
| <p>4. ด้านคุณค่าคุณภาพชีวิต (ต่อ)</p> <p>4.2 อาชีวอนามัยและความปลอดภัย (ต่อ)</p> | <p>- กำหนดให้มีอุปกรณ์ดับเพลิงต่างๆ ดังนี้</p> <ul style="list-style-type: none"> <li>▪ ท่อน้ำดับเพลิงขนาดไม่น้อยกว่า 150 มม. และความดันของการจ่ายน้ำในเส้นท่อบริเวณจุดที่ไกลที่สุดไม่น้อยกว่า 1.5 กก./ตร.ม.</li> <li>▪ หัวจ่ายน้ำดับเพลิงแบบหัวกลมขนาดทางน้ำเข้าไม่น้อยกว่า 150 มม. ความสูง 0.8-1.2 เมตร</li> <li>▪ อ่างเก็บน้ำดิบขนาดความจุ 46,200 ลบ.ม. และบ่อพักน้ำทั้งขนาดความจุรวม 8,250 ลบ.ม. เพื่อใช้เป็นแหล่งน้ำสำรองเพื่อการดับเพลิง</li> <li>▪ ภายในอาคารของโรงงานต่างๆ ต้องจัดให้มี <ul style="list-style-type: none"> <li>- Portable Fire Extinguisher ตามมาตรฐานของ NFPA</li> </ul> </li> </ul> <p>ระบบสัญญาณแจ้งเหตุเพลิงไหม้ทั้งแบบธรรมดาและอัตโนมัติร่วมกัน</p> | <p>- โครงการได้จัดให้มีอุปกรณ์ดับเพลิง โดยมีอุปกรณ์ดับเพลิงต่างๆ ดังนี้</p> <ul style="list-style-type: none"> <li>▪ ท่อน้ำดับเพลิงขนาดไม่น้อยกว่า 150 มม. และความดันของการจ่ายน้ำในเส้นท่อบริเวณจุดที่ไกลที่สุดไม่น้อยกว่า 1.5 กก./ตร.ม.</li> <li>▪ อ่างเก็บน้ำดิบขนาดความจุ 46,200 ลบ.ม. และบ่อพักน้ำทั้งขนาดความจุรวม 8,250 ลบ.ม. เพื่อใช้เป็นแหล่งน้ำสำรองเพื่อการดับเพลิง ซึ่งมีเพียง 1 แห่ง เนื่องจากปริมาณน้ำทิ้งยังมีปริมาณน้อยมาก</li> <li>▪ ภายในอาคารของโรงงานต่างๆ ได้จัดให้มี <ul style="list-style-type: none"> <li>- Portable Fire Extinguisher ตามมาตรฐานของ NFPA</li> </ul> </li> </ul> <p>ระบบสัญญาณแจ้งเหตุเพลิงไหม้ทั้งแบบธรรมดาและอัตโนมัติร่วมกัน</p> | <p>- ไม่พบปัญหา</p> | <p>หัวจ่ายน้ำดับเพลิง</p> <p>รูปที่ 2.22 อุปกรณ์ดับเพลิง</p> |

| ผลกระทบสิ่งแวดล้อม | มาตรการป้องกันและแก้ไขผลกระทบ | รายละเอียดการปฏิบัติจริง | ปัญหาและแนวทางแก้ไข | อ้างอิง |
|---|---|---|---|---|
| 4. ด้านคุณค่าคุณภาพชีวิต (ต่อ)<br>4.2 อาชีวอนามัยและความปลอดภัย (ต่อ) | | | | <p>สถานีและรถดับเพลิง<br/>รูปที่ 2.22 อุปกรณ์ดับเพลิง (ต่อ)</p> <p>รูปที่ 2.23 อ่างเก็บน้ำดิบ</p> |

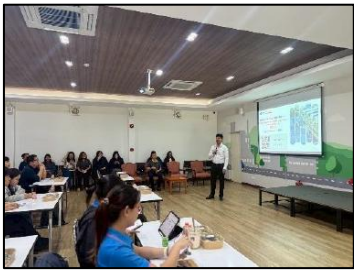
| ผลกระทบสิ่งแวดล้อม | มาตรการป้องกันและแก้ไขผลกระทบ | รายละเอียดการปฏิบัติจริง | ปัญหาและแนวทางแก้ไข | อ้างอิง |
|---|---|---|---|---|
| | - จัดให้มีการประชุมเจ้าหน้าที่ด้านความปลอดภัยของโรงงานอุตสาหกรรมต่างๆ ในนิคมอุตสาหกรรมฯ อย่างน้อยปีละครั้ง เพื่อปรับปรุงข้อมูลเกี่ยวกับอุปกรณ์ดับเพลิง แผนปฏิบัติการฉุกเฉินและมาตรการด้านความปลอดภัย | - สำหรับการประชุมเจ้าหน้าที่ความปลอดภัย โครงการได้จัดอบรมให้ผู้ประกอบการที่สนใจเข้าร่วมอบรมหลักสูตรที่เกี่ยวข้องกับความปลอดภัยอาชีวอนามัย และสภาพแวดล้อมในการทำงานของสถานประกอบการโดยอบรมผ่านสื่อออนไลน์และการจัดประชุม จป. นิคมปิ่นทอง 1-5 Pinthong โดยในปี 2568 มีการดำเนินการประชุมเมื่อวันที่ 29 สิงหาคม 2568 สำหรับปี 2569 จะดำเนินการในช่วงปลายปี และจะรายงานให้ทราบต่อไป | - ไม่พบปัญหา | <br><br>รูปที่ 2.19 การประชุม จป. นิคมปิ่นทอง 1-5 Pinthong<br>ภาคผนวกที่ 39 |

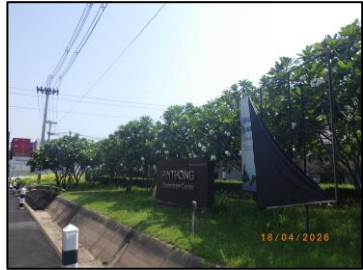
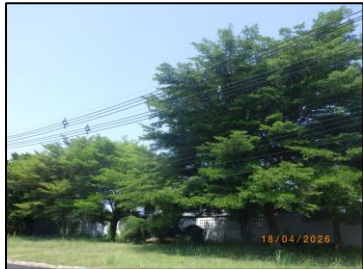
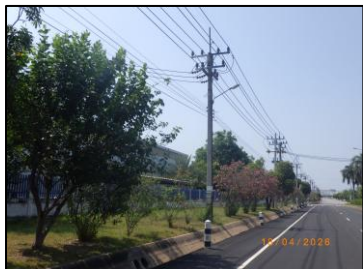
| ผลกระทบสิ่งแวดล้อม | มาตรการป้องกันและแก้ไขผลกระทบ | รายละเอียดการปฏิบัติจริง | ปัญหาและแนวทางแก้ไข | อ้างอิง |
|---|---|---|---|---|
| 4. ด้านคุณค่าคุณภาพชีวิต (ต่อ)<br>4.3 ทัศนียภาพและการท่องเที่ยว (ต่อ) | - โครงการได้จัดให้มีพื้นที่สีเขียวและพื้นที่กันชนทั้งหมดรวม 165 ไร่ คิดเป็นร้อยละ 10.06 ของพื้นที่โครงการทั้งหมด | - มาตรการกำหนดให้มีพื้นที่สีเขียว และแนวกันชน 165 ไร่ โดยคิดจากพื้นที่ทั้งหมดของโครงการ 1,640.15 ไร่ ดังนั้นโครงการจึงจัดให้มีพื้นที่สีเขียว 152.44 ไร่ โดยปัจจุบันโครงการดำเนินการปลูกต้นไม้ และจัดเป็นพื้นที่สีเขียวแล้ว 137 ไร่ (ร้อยละ 89.9) ยังคงเหลือ 15.44 ไร่ (ร้อยละ 10.1) ซึ่งโครงการมีแผนจะปลูกต้นไม้เพิ่มขึ้นปีละ 10% บนพื้นที่ที่ยังไม่ได้ดำเนินการตามโครงการปลูกป่านิเวศของโครงการต่อไป | - ไม่พบปัญหา | <p>รูปที่ 2.24 พื้นที่สีเขียวภายในโครงการ</p> |

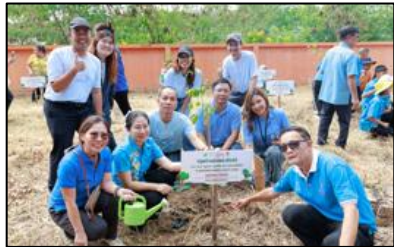
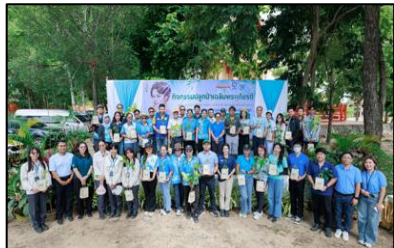
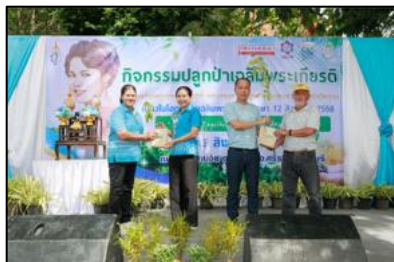
| ผลกระทบสิ่งแวดล้อม | มาตรการป้องกันและแก้ไขผลกระทบ | รายละเอียดการปฏิบัติจริง | ปัญหาและแนวทางแก้ไข | อ้างอิง |
|---|---|---|---|---|
| 4. ด้านคุณค่าคุณภาพชีวิต (ต่อ)<br>4.3 ทัศนียภาพและ<br>การท่องเที่ยว (ต่อ) | | <p>- ทั้งนี้ ทางนิคมอุตสาหกรรมปิ่นทอง จัดโครงการ “ปลูกป่าเฉลิมพระเกียรติ สมเด็จพระนางเจ้าสิริกิติ์ พระบรมราชินีนาถพระบรมราชชนนีพันปีหลวง เนื่องในโอกาสพระราชพิธีมหามงคลเฉลิมพระชนมพรรษา 92 พรรษา 12 สิงหาคม 2568” ภายใต้ธีม “Let’s Zero Together ปลูกเพื่อ (ลด) สู้อนาคตที่ยั่งยืน” ครั้งที่ 2 โดยปลูกต้นไม้พื้นถิ่นหายาก จำนวน 300 ต้น คือ ตะเคียน พะยูง ยางนา และมะค่า ในพื้นที่ป่าชุมชนเขาน้อย ณ วัดเขาน้อยพัฒนาราม ซึ่งมีผู้ประกอบการและผู้แทนหน่วยงานท้องถิ่นเข้าร่วมกิจกรรมประมาณ 30 หน่วยงาน</p> <p>อย่างไรก็ตาม หากมีโรงงานเข้ามาตั้งเต็มพื้นที่โครงการจะพิจารณาเพิ่มพื้นที่สีเขียวให้เป็นไปตามมาตรการกำหนดต่อไป</p> | | <p>รูปที่ 2.25 กิจกรรมปลูกพื้นที่สีเขียว</p> |

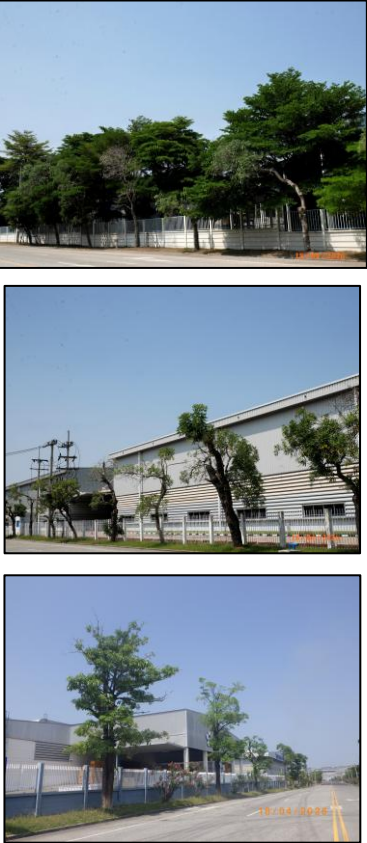
| ผลกระทบสิ่งแวดล้อม | มาตรการป้องกันและแก้ไขผลกระทบ | รายละเอียดการปฏิบัติจริง | ปัญหาและแนวทางแก้ไข | อ้างอิง |
|---|---|---|---|---|
| <p>4. ด้านคุณค่าคุณภาพชีวิต (ต่อ)</p> <p>4.3 ทัศนียภาพและการท่องเที่ยว (ต่อ)</p> | <p>- จัดให้มีพื้นที่แนวกันชน โครงการได้กำหนดให้ปลูกไม้ยืนต้นอย่างน้อย 3 แถวสลับฟันปลา กว้างอย่างน้อย 10.00 เมตร บริเวณโดยรอบพื้นที่โครงการจะมีแนวกันชนตามความเหมาะสมและมีความกว้างไม่น้อยกว่า 10 เมตร</p> | <p>- โครงการได้จัดให้มีพื้นที่แนวกันชน โดยปลูกไม้ยืนต้นอย่างน้อย 3 แถวสลับฟันปลากว้างอย่างน้อย 10.00 เมตร บริเวณโดยรอบพื้นที่โครงการจะมีแนวกันชนตามความเหมาะสมและมีความกว้างไม่น้อยกว่า 10 เมตร</p> | <p>- ไม่พบปัญหา</p> | <p>รูปที่ 2.26 แนวกันชน และไม้ยืนต้น</p> |
