บริษัท ไอจิ ฟอจ (ไทยแลนด์) จำกัด  
Aichi Forge (Thailand) Co., Ltd.

รายงานผลการปฏิบัติตามมาตรการป้องกันและแก้ไขผลกระทบสิ่งแวดล้อม  
และมาตรการติดตามตรวจสอบผลกระทบสิ่งแวดล้อม  
(ระยะดำเนินการ)

โครงการทุบขึ้นรูปโลหะสำหรับอุตสาหกรรมผลิตชิ้นส่วนยานยนต์  
ระหว่างเดือน มกราคม - มิถุนายน 2569

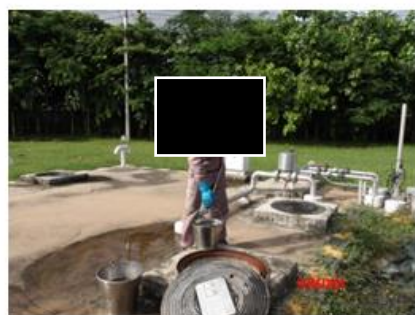
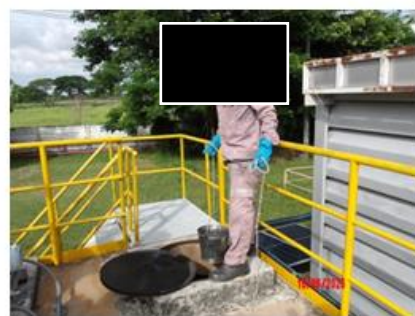
รูปที่ 3.3.4-1 การตรวจวัดคุณภาพน้ำภายหลังการบำบัดน้ำเสียของโครงการ

ระบบบำบัดน้ำเสียเคมี

ถังบำบัดน้ำเสียสำเร็จรูป
