## บทที่ 2

### การปฏิบัติตามมาตรการป้องกัน และแก้ไขผลกระทบสิ่งแวดล้อม

#### 2.1 การติดตามตรวจสอบผลการปฏิบัติตามมาตรการป้องกันและแก้ไขผลกระทบสิ่งแวดล้อม

**ตารางที่ 2.2-1** ผลการปฏิบัติตามมาตรการป้องกันและแก้ไขผลกระทบสิ่งแวดล้อม (ระยะดำเนินการ) โครงการผลิตเดกซ์โทรส ซอร์บิทอล ฟรักโทส และมัลติทอล  
(ส่วนขยาย ครั้งที่ 1) ครั้งที่ 1 ของ บริษัท เพียวเคมี จำกัด ระหว่างเดือนมกราคม-มิถุนายน 2569

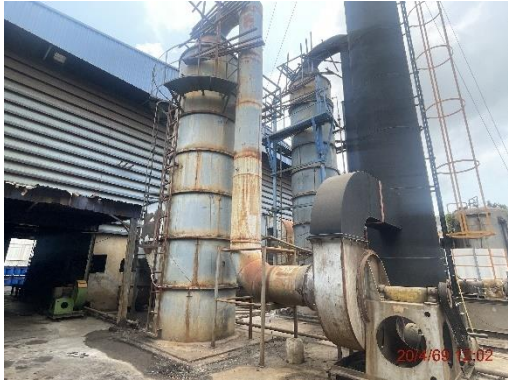
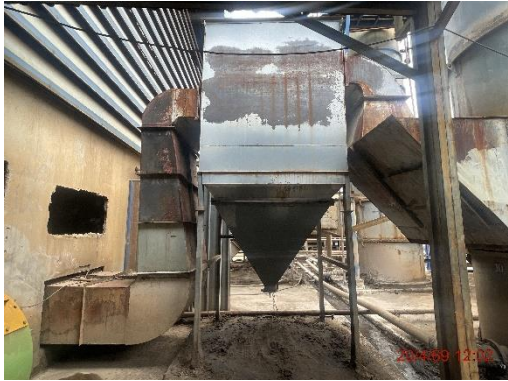
| รูปที่ 1 ระบบบำบัดมลพิษทางอากาศ | |

| มาตรการป้องกันและแก้ไขผลกระทบสิ่งแวดล้อม | ผลการปฏิบัติตามมาตรการฯ | ปัญหา อุปสรรคที่ไม่สามารถปฏิบัติตามมาตรการ และแนวทางแก้ไข | หลักฐานและเอกสารอ้างอิง |
|---|---|---|---|
| - ติดตั้งระบบบำบัดมลพิษทางอากาศแบบแรงเหวี่ยงหนีศูนย์กลาง (Multi-cyclone) ต่ออนุกรมกับแบบเปียก (Wet Scrubber) เพื่อบำบัดมลพิษทางอากาศจากหม้อไอน้ำหลัก | - โครงการมีการติดตั้งระบบบำบัดมลพิษทางอากาศ ได้แก่ Multi-cyclone อนุกรมกับ Wet Scrubber เพื่อบำบัดมลพิษทางอากาศจากหม้อไอน้ำหลัก | - | - รูปที่ 1 ระบบบำบัดมลพิษทางอากาศ |

| Wet Scrubber | Multi Cyclone |

| มาตรการป้องกันและแก้ไขผลกระทบสิ่งแวดล้อม | ผลการปฏิบัติตามมาตรการฯ | ปัญหา อุปสรรคที่ไม่สามารถปฏิบัติตามมาตรการ และแนวทางแก้ไข | หลักฐานและเอกสารอ้างอิง | | | | | | | | | | | | | | | | | | | | | | | | | | | | | | |
|---|---|---|---|---|---|---|---|---|---|---|---|---|---|---|---|---|---|---|---|---|---|---|---|---|---|---|---|---|---|---|---|---|---|
| <div>2. คุณภาพอากาศ (ต่อ)</div> <div><ul style="list-style-type: none"><li>การทำงานปกติ มลพิษทางอากาศจากหม้อไอน้ำหลัก ขนาด 10 และ 15 ตัน เชื้อเพลิงถ่านหินบิทูมินัส ต้องได้รับการบำบัดด้วยระบบบำบัดมลพิษทางอากาศชนิด Multi-cyclone และ Wet Scrubber และระบายออกทางปล่องหม้อไอน้ำหลัก จำนวน 1 ปล่อง ควบคุมมลพิษทางอากาศดังนี้</li></ul></div> <table><tr><th>ดัชนี</th><th>ความเข้มข้น</th><th>อัตราการระบาย (กรัม/วินาที)</th></tr><tr><td>ฝุ่นละออง</td><td>109.99 mg/m<sup>3</sup></td><td>2.09</td></tr><tr><td>ซัลเฟอร์ไดออกไซด์</td><td>94.29 ppm</td><td>4.70</td></tr><tr><td>ออกไซด์ของไนโตรเจน</td><td>70.66 ppm</td><td>2.53</td></tr><tr><td>ปรอท</td><td>1.02x10<sup>-3</sup> mg/m<sup>3</sup></td><td>1.94x10<sup>-5</sup></td></tr></table> | ดัชนี | ความเข้มข้น | อัตราการระบาย (กรัม/วินาที) | ฝุ่นละออง | 109.99 mg/m <sup>3</sup> | 2.09 | ซัลเฟอร์ไดออกไซด์ | 94.29 ppm | 4.70 | ออกไซด์ของไนโตรเจน | 70.66 ppm | 2.53 | ปรอท | 1.02x10 <sup>-3</sup> mg/m <sup>3</sup> | 1.94x10 <sup>-5</sup> | <div><p>- ในช่วงเดือนมกราคม-มิถุนายน 2569 โครงการไม่มีการเปิดใช้หม้อไอน้ำหลัก ขนาด 10 ตัน จึงทำการตรวจวัดคุณภาพอากาศจากปล่องหม้อไอน้ำหลัก ขนาด 15 ตัน ในวันที่ 14 พฤษภาคม 2569 ผลการตรวจวัด พบว่าความเข้มข้นและอัตราการระบายของฝุ่นละออง ซัลเฟอร์ไดออกไซด์ ออกไซด์ของไนโตรเจน และปรอท มีค่าอยู่ในเกณฑ์ค่าควบคุมที่กำหนด สามารถแสดงได้ดังนี้</p><table><tr><th>ดัชนีการตรวจวัด</th><th>ความเข้มข้น</th><th>อัตราการระบาย (g/s)</th></tr><tr><td>- ฝุ่นละออง</td><td>47.7 mg/m<sup>3</sup></td><td>0.2724</td></tr><tr><td>- ซัลเฟอร์ไดออกไซด์</td><td>38.71 ppm</td><td>0.5794</td></tr><tr><td>- ออกไซด์ของไนโตรเจน</td><td>50.44 ppm</td><td>0.5422</td></tr><tr><td>- ปรอท</td><td>&lt; 0.0001 g/m<sup>3</sup></td><td>&lt;0.000001</td></tr></table><p>หมายเหตุ : ไม่มีการเปิดใช้ปล่องหม้อไอน้ำสำรองขนาด 10 ตัน<br/>(รายละเอียดแสดงในบทที่ 3 หัวข้อ 3.4.1)</p></div> | ดัชนีการตรวจวัด | ความเข้มข้น | อัตราการระบาย (g/s) | - ฝุ่นละออง | 47.7 mg/m <sup>3</sup> | 0.2724 | - ซัลเฟอร์ไดออกไซด์ | 38.71 ppm | 0.5794 | - ออกไซด์ของไนโตรเจน | 50.44 ppm | 0.5422 | - ปรอท | < 0.0001 g/m <sup>3</sup> | <0.000001 | - | - |

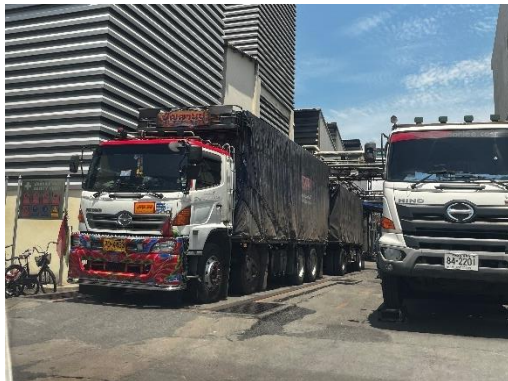
| รูปที่ 2 การปิดคลุมกระบะรถบรรทุก | รูปที่ 3 ป้ายจำกัดความเร็ว |

| มาตรการป้องกันและแก้ไขผลกระทบสิ่งแวดล้อม | ผลการปฏิบัติตามมาตรการฯ | ปัญหา อุปสรรคที่ไม่สามารถปฏิบัติตามมาตรการ และแนวทางแก้ไข | หลักฐานและเอกสารอ้างอิง |
|---|---|---|---|
| <b>2. คุณภาพอากาศ (ต่อ)</b><br>- ในการขนส่งวัตถุดิบและผลิตภัณฑ์จัดให้มีผ้าใบคลุมส่วนบรรทุกเพื่อป้องกันการร่วงหล่นขณะขนส่ง รวมทั้งควบคุมความเร็วของรถบรรทุกไม่ให้เกิน 30 กม./ชม. | - โครงการควบคุมให้มีการปิดคลุมส่วนบรรทุกในขณะทำการขนส่ง ทั้งการขนส่งวัตถุดิบและผลิตภัณฑ์ของทางโครงการเพื่อมิให้เกิดปัญหาการร่วงหล่นขณะทำการขนส่ง และมีการแจ้งเตือนความเร็วในการขับขี่รถบรรทุกภายในโครงการไม่เกิน 20 กม./ชม. และภายนอกโครงการไม่เกินข้อกำหนดของกฎหมาย | - | - รูปที่ 2 การปิดคลุมกระบะรถบรรทุก<br>- รูปที่ 3 ป้ายจำกัดความเร็ว |

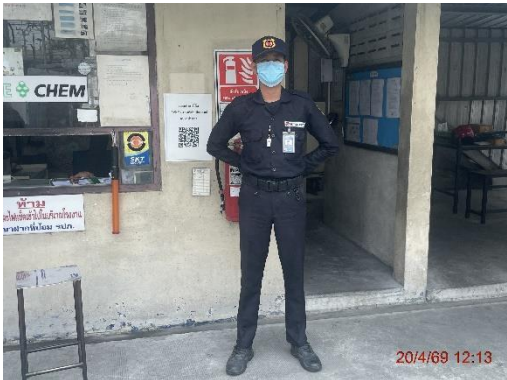
| รูปที่ 4 เจ้าหน้าที่รักษาความปลอดภัย | |

| มาตรการป้องกันและแก้ไขผลกระทบสิ่งแวดล้อม | ผลการปฏิบัติตามมาตรการฯ | ปัญหา อุปสรรคที่ไม่สามารถปฏิบัติตามมาตรการ และแนวทางแก้ไข | หลักฐานและเอกสารอ้างอิง |
|---|---|---|---|
| - รถบรรทุกที่มาจอดขนถ่ายวัตถุดิบและผลิตภัณฑ์จะต้องดับเครื่องยนต์ทุกครั้ง | - โครงการนำไปเป็นข้อกำหนดยึดถือปฏิบัติโดยให้รถบรรทุกที่มาจอดขนถ่ายวัตถุดิบและผลิตภัณฑ์ในบริเวณพื้นที่โครงการทำการดับเครื่องยนต์ทุกครั้ง และให้เจ้าหน้าที่รักษาความปลอดภัยเป็นผู้ดูแลตรวจสอบรถบรรทุกดังกล่าว | - | - รูปที่ 4 เจ้าหน้าที่รักษาความปลอดภัย |

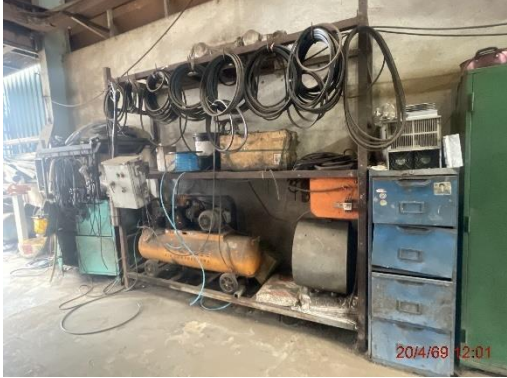
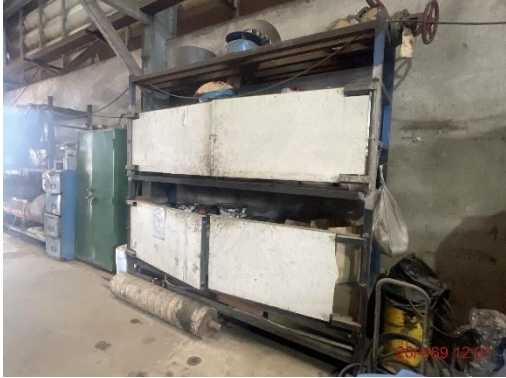
| รูปที่ 5 อะไหล่สำรอง | |

| มาตรการป้องกันและแก้ไขผลกระทบสิ่งแวดล้อม | ผลการปฏิบัติตามมาตรการฯ | ปัญหา อุปสรรคที่ไม่สามารถปฏิบัติตามมาตรการ และแนวทางแก้ไข | หลักฐานและเอกสารอ้างอิง |
|---|---|---|---|
| - จัดเตรียมอะไหล่สำรองที่จำเป็นสำหรับระบบบำบัดน้ำเสีย ได้แก่ เครื่องสูบน้ำ และเครื่องเติมอากาศ สำหรับใช้งานกรณีต้องทำการแก้ไขซ่อมบำรุง หรือเมื่ออุปกรณ์ของระบบบำบัดน้ำเสียเกิดขัดข้อง | - โครงการมีการจัดเตรียมอะไหล่สำรองที่จำเป็นสำหรับระบบบำบัดน้ำเสียให้มีปริมาณเพียงพอเพื่อใช้ในการซ่อมแซมระบบบำบัดกรณีเกิดเหตุขัดข้องได้ทันเวลาที่ | - | - รูปที่ 5 อะไหล่สำรอง |

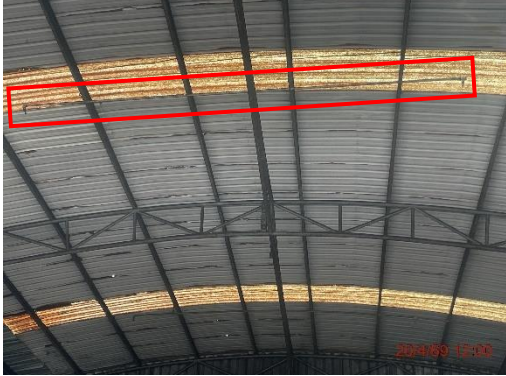
| รูปที่ 8 การฉีดพรมน้ำถ่านหินบนกระบะรถบรรทุก | รูปที่ 9 ระบบสเปรย์น้ำบริเวณเพดานอาคารเก็บถ่านหิน |

| มาตรการป้องกันและแก้ไขผลกระทบสิ่งแวดล้อม | ผลการปฏิบัติตามมาตรการฯ | ปัญหา อุปสรรคที่ไม่สามารถปฏิบัติตามมาตรการ และแนวทางแก้ไข | หลักฐานและเอกสารอ้างอิง |
|---|---|---|---|
| * ติดตั้งระบบสเปรย์น้ำบริเวณเพดานอาคารเก็บถ่านหิน จำนวนไม่น้อยกว่า 4 หัว เพื่อทำการฉีดพ่นน้ำในขณะเทกองถ่านหิน | - โครงการดำเนินการติดตั้งระบบสเปรย์น้ำบริเวณเพดานอาคารเก็บถ่านหิน เพื่อทำการฉีดพ่นขณะเทกองถ่านหิน | - | - รูปที่ 9 ระบบสเปรย์น้ำบริเวณเพดานอาคารเก็บถ่านหิน |

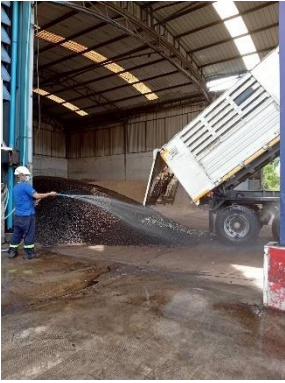
| รูปที่ 10 การฉีดล้างล้อรถบรรทุกทุกถ่านหิน | รูปที่ 11 รางระบายน้ำบริเวณอาคารเก็บถ่านหิน |

| มาตรการป้องกันและแก้ไขผลกระทบสิ่งแวดล้อม | ผลการปฏิบัติตามมาตรการฯ | ปัญหา อุปสรรคที่ไม่สามารถปฏิบัติตามมาตรการ และแนวทางแก้ไข | หลักฐานและเอกสารอ้างอิง |
|---|---|---|---|
| * หลังจากเทกองถ่านหิน จะทำการฉีดน้ำล้างล้อรถบรรทุกก่อนออกจากอาคารเก็บถ่านหินทุกครั้ง ตรวจสอบความเรียบร้อย เก็บกวาดถ่านหินที่อาจพบการตกหล่น และหากพบว่าการหกเลอะพื้นถนนจะทำการล้างพื้น น้ำเสียที่เกิดขึ้นรวบรวมลงสู่รางระบายน้ำเสียเชื่อมต่อเข้าสู่บ่อดักตะกอน บ่อสามเหลี่ยม และบ่อปรับสภาพน้ำเสีย ความจุ 3,510 ลูกบาศก์เมตร | - โครงการทำการฉีดล้างล้อรถบรรทุกก่อนออกจากอาคารเก็บถ่านหินทุกครั้ง และหากพบว่าการหกเลอะพื้นถนนจะทำการล้างพื้นโดยน้ำเสียที่เกิดขึ้นจะถูกรวบรวมลงสู่รางระบายน้ำ และเข้าสู่บ่อดักตะกอน บ่อสามเหลี่ยม และบ่อปรับสภาพน้ำเสียต่อไป | - | - รูปที่ 10 การฉีดล้างล้อรถบรรทุกถ่านหิน<br>- รูปที่ 11 รางระบายน้ำบริเวณอาคารเก็บถ่านหิน<br>- รูปที่ 12 บ่อดักตะกอน<br>- รูปที่ 13 บ่อสามเหลี่ยม |

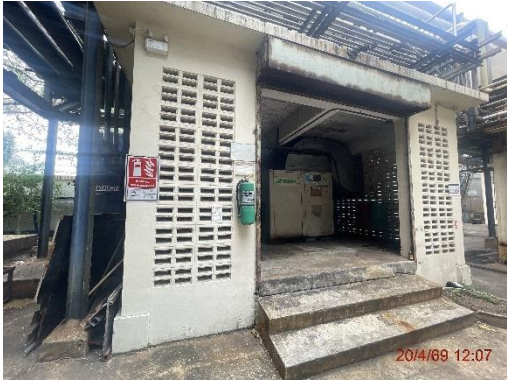
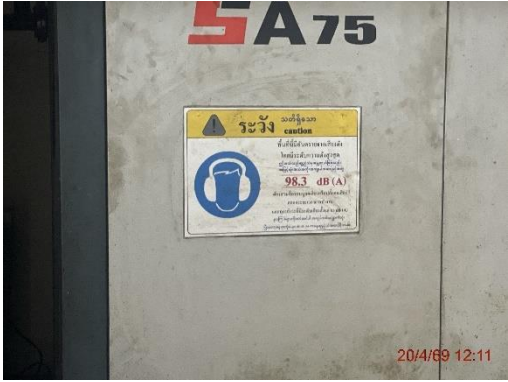
| รูปที่ 14 การปิดครอบเครื่องจักร | |

| มาตรการป้องกันและแก้ไขผลกระทบสิ่งแวดล้อม | ผลการปฏิบัติตามมาตรการฯ | ปัญหา อุปสรรคที่ไม่สามารถปฏิบัติตามมาตรการ และแนวทางแก้ไข | หลักฐานและเอกสารอ้างอิง |
|---|---|---|---|
| <b>3. ระดับเสียง</b><br><b>3.1 การควบคุมเสียงจากแหล่งกำเนิด</b><br>- เครื่องจักรอุปกรณ์ที่ก่อให้เกิดเสียงดัง จะต้องมีการลดระดับเสียงที่แหล่งกำเนิด โดยใช้วิธีการที่เหมาะสม เช่น การใช้วัสดุดูดซับเสียง การปิดครอบ และต้องมีการซ่อมบำรุงตรวจสอบระบบหล่อลื่นอย่างสม่ำเสมอ เพื่อมิให้เกิดเสียงดังเกินกว่าที่ควร | - อุปกรณ์และเครื่องจักรภายในโครงการผ่านการตรวจสอบและซ่อมบำรุงอย่างสม่ำเสมอ และเครื่องจักรที่มีเสียงดังมีการลดระดับเสียงที่แหล่งกำเนิด เช่น ติดตั้งวัสดุครอบเครื่องจักรและติดตั้งเครื่องจักรภายในอาคาร เพื่อลดผลกระทบด้านเสียงต่อพนักงานและชุมชนที่อยู่ใกล้เคียง | - | - ภาคผนวก ข-5<br>- ภาคผนวก ข-6<br>- รูปที่ 14 การปิดครอบเครื่องจักร |

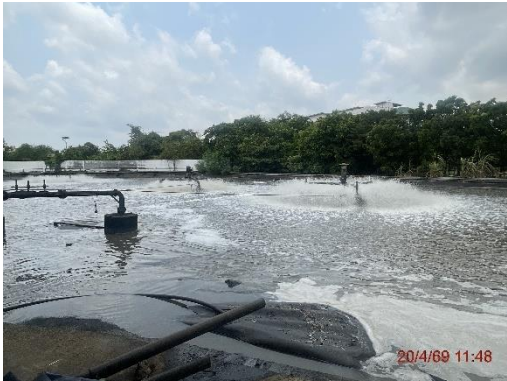
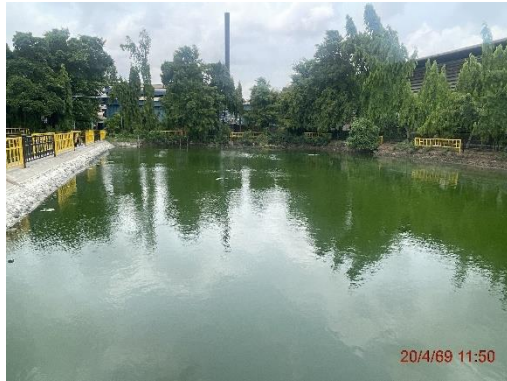
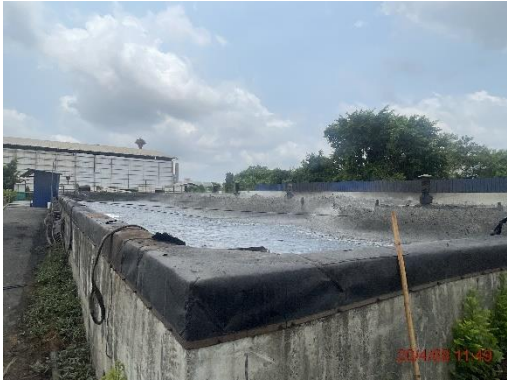
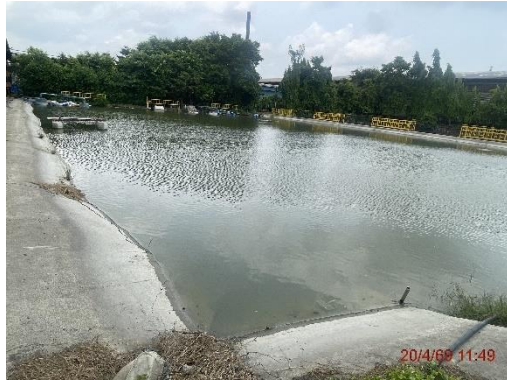
| รูปที่ 19 ระบบบำบัดน้ำเสีย | |

| Aeration Pond | Emergency Pond |
| Equalization Pond | Retention Pond |
