**รายงานผลการปฏิบัติตามมาตรการป้องกันและแก้ไขผลกระทบสิ่งแวดล้อม  
และมาตรการติดตามตรวจสอบผลกระทบสิ่งแวดล้อม**

**โครงการขยายกำลังการผลิตเหล็กถลุง ระยะที่ 2 (ระยะดำเนินการ)**

**บริษัท ทาทา สตีล การผลิต (ประเทศไทย) จำกัด (มหาชน) สาขาลำดับที่ 00001  
ตั้งอยู่ที่ นิคมอุตสาหกรรมดับบลิวเอชเอ ชลบุรี 1 ตำบลบ่อวิน อำเภอศรีราชา จังหวัดชลบุรี**

**ระหว่างเดือนมกราคม – มิถุนายน 2569**

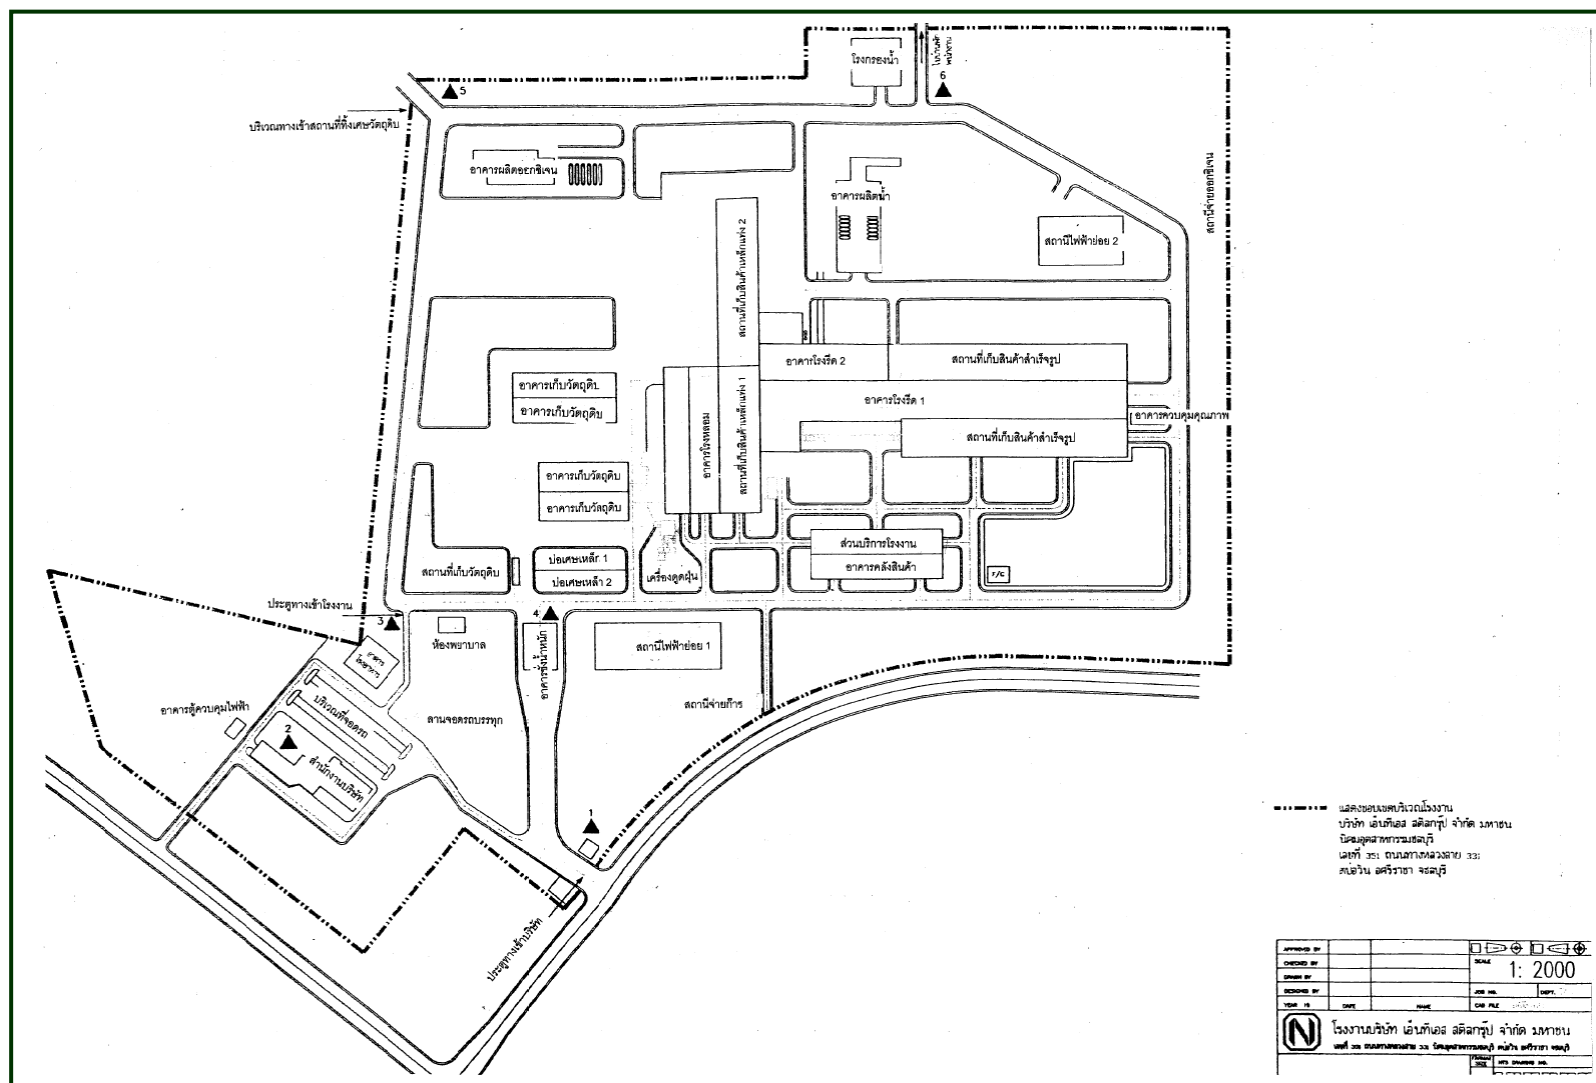
รูปที่ 2-2 แสดงผังบริเวณโครงการขยายกำลังการผลิตเหล็กกลวด ระยะที่ 2 (ครั้งที่ 2) ของบริษัท ทาทา สตีล การผลิต (ประเทศไทย) จำกัด (มหาชน)

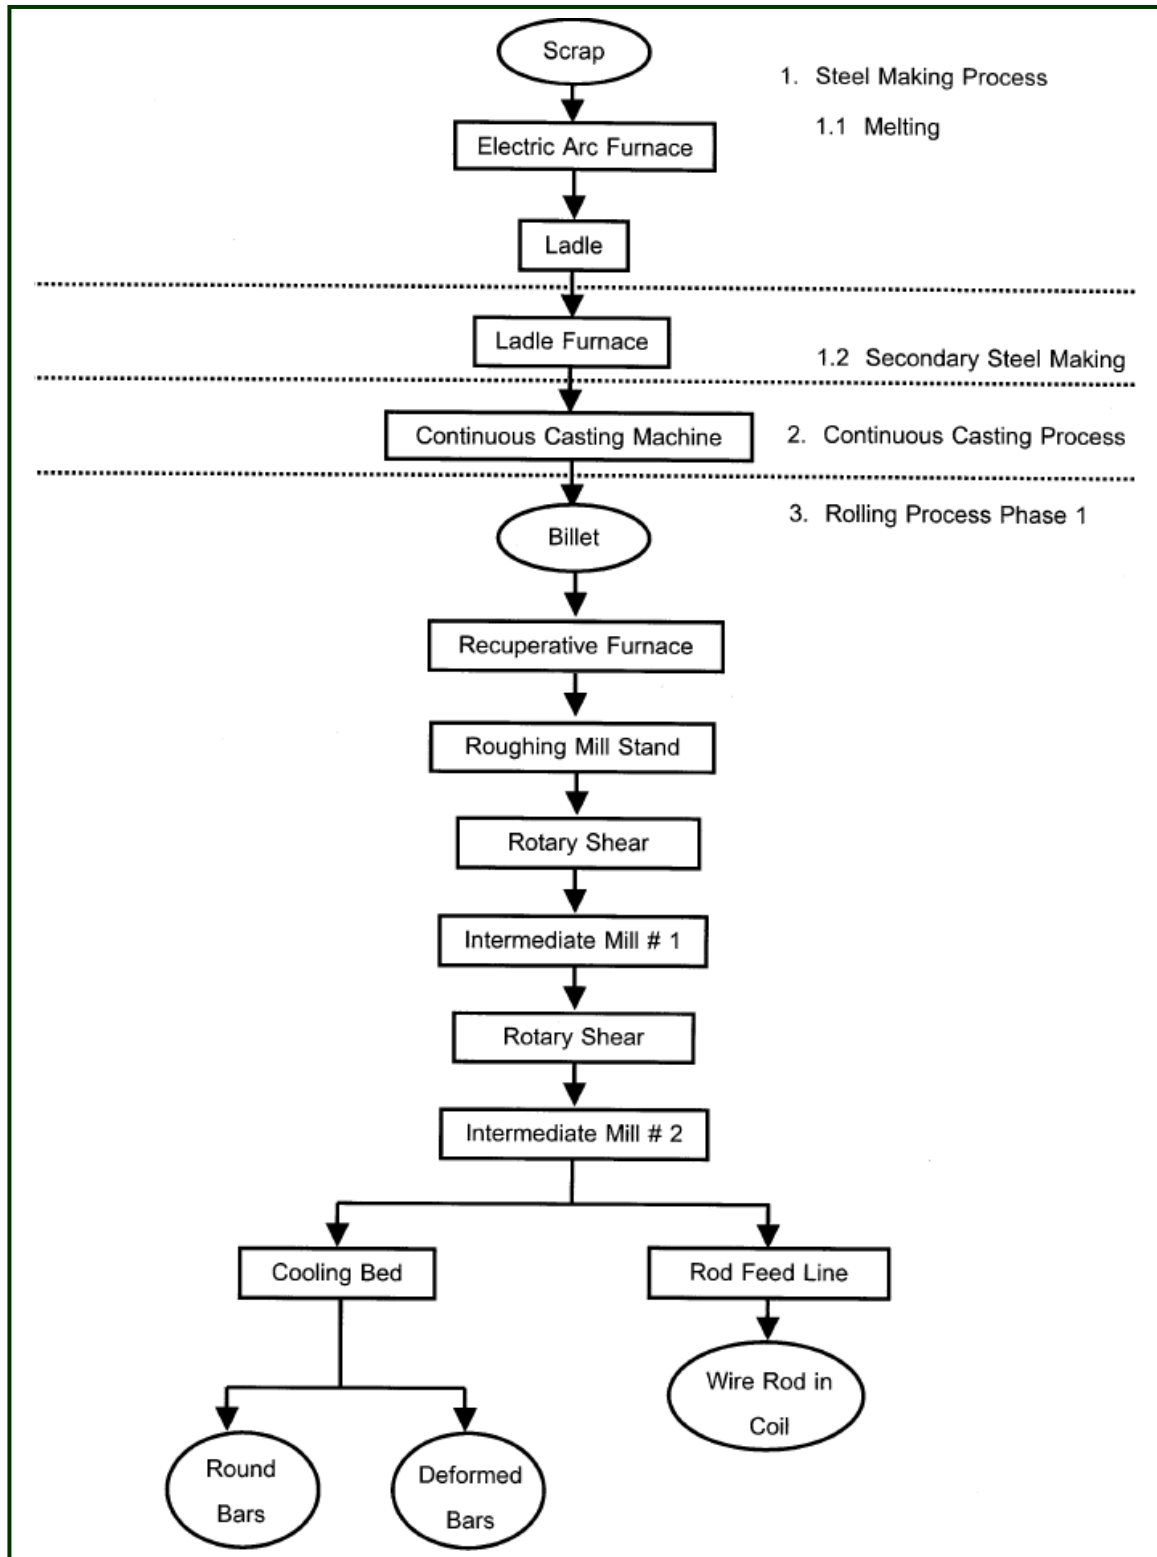
**รูปที่ 2-3** กระบวนการผลิตก่อนขยายกำลังการผลิตเหล็กกลวด ระยะที่ 2  
ของบริษัท ทาฮา สตีล การผลิต (ประเทศไทย) จำกัด (มหาชน)

เครื่องหล่อแบบต่อเนื่อง (Continuous Machine: CCM) มีแท่นหล่อเหล็กทั้งสิ้น 5 แท่ง โดยขนาดของแท่งเหล็ก (Billet) ที่เข้าสู่ขั้นตอนการหล่อนี้จะอยู่ในช่วงระหว่าง 100-150 ตารางมิลลิเมตร และมีความยาวในช่วงระหว่าง 6-12 เมตร มี Turret และใช้ Tundish ในขั้นตอนนี้ Ladle จาก LF จะถูกยกขึ้น Turret และทำการ Cast ออกเป็น Billet กระบวนการนี้ใช้เวลาประมาณ 50 นาที (สำหรับ 5 แท่งหล่อ) ซึ่ง Billet ที่ออกมาจะถูกควบคุมคุณภาพด้วย Billet Defect และ Macro, Micro Structure

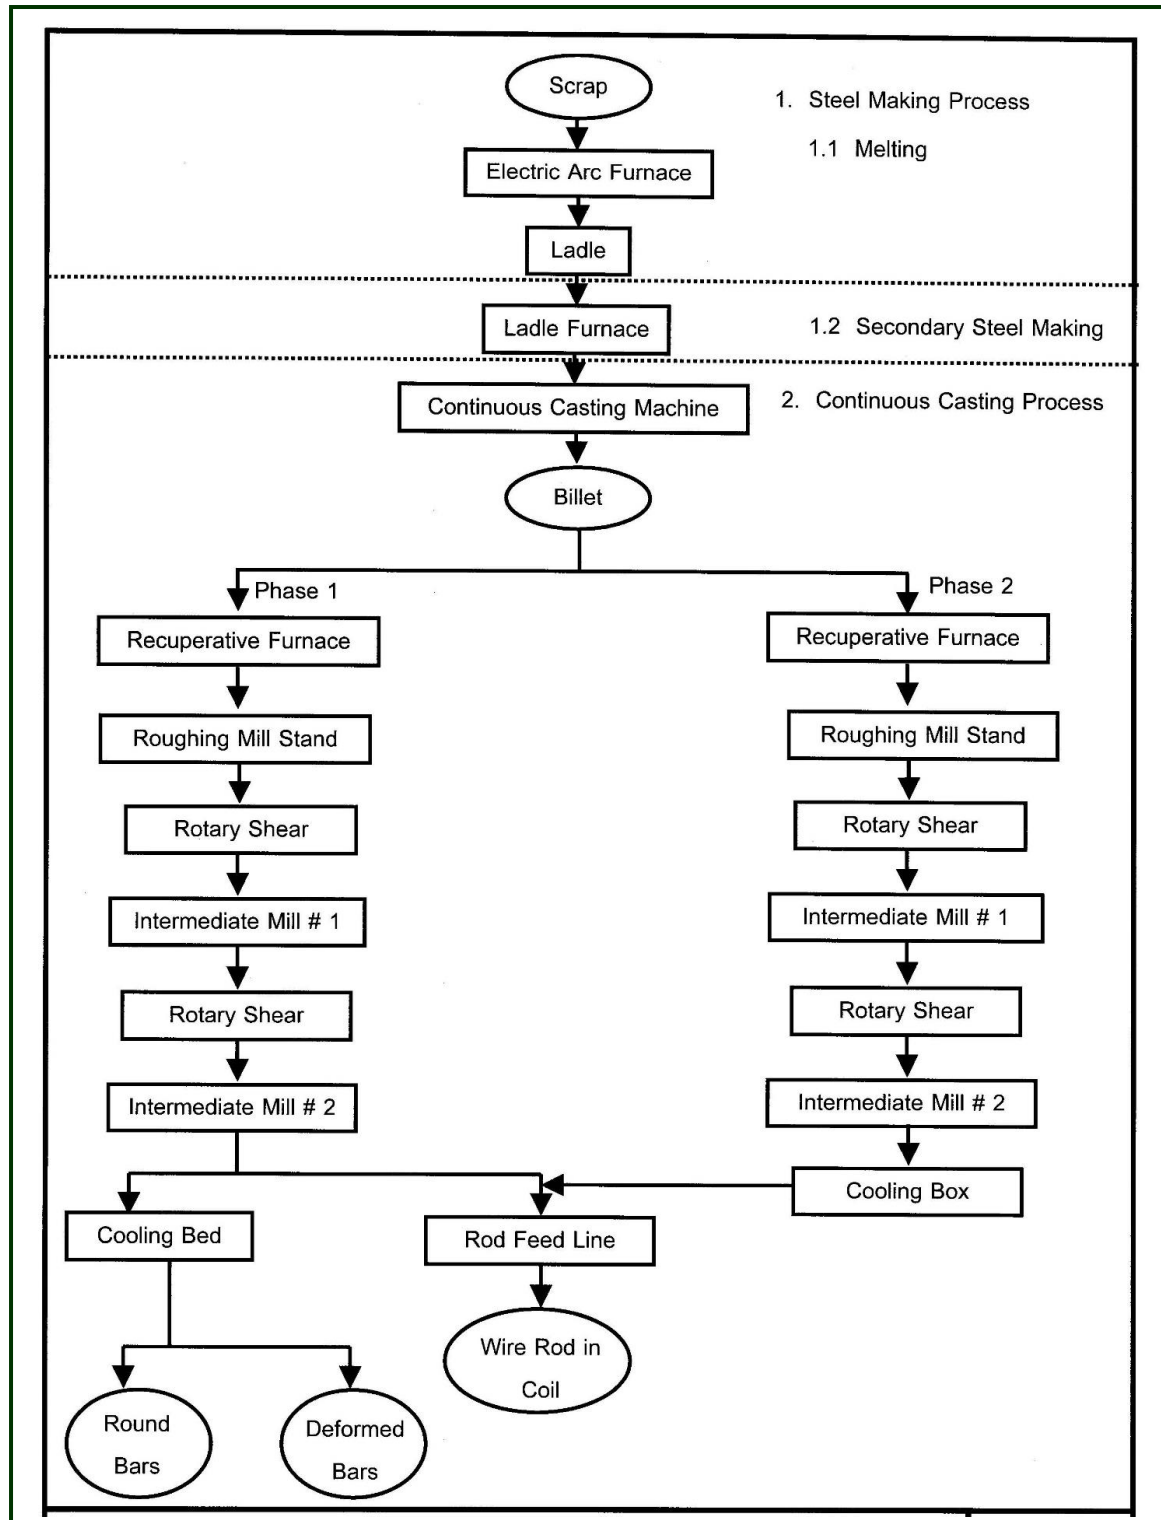
รูปที่ 2-4 กระบวนการผลิตหลังขยายกำลังการผลิตเหล็กกลวด ระยะที่ 2  
ของบริษัท ทาฮา สตีล การผลิต (ประเทศไทย) จำกัด (มหาชน)

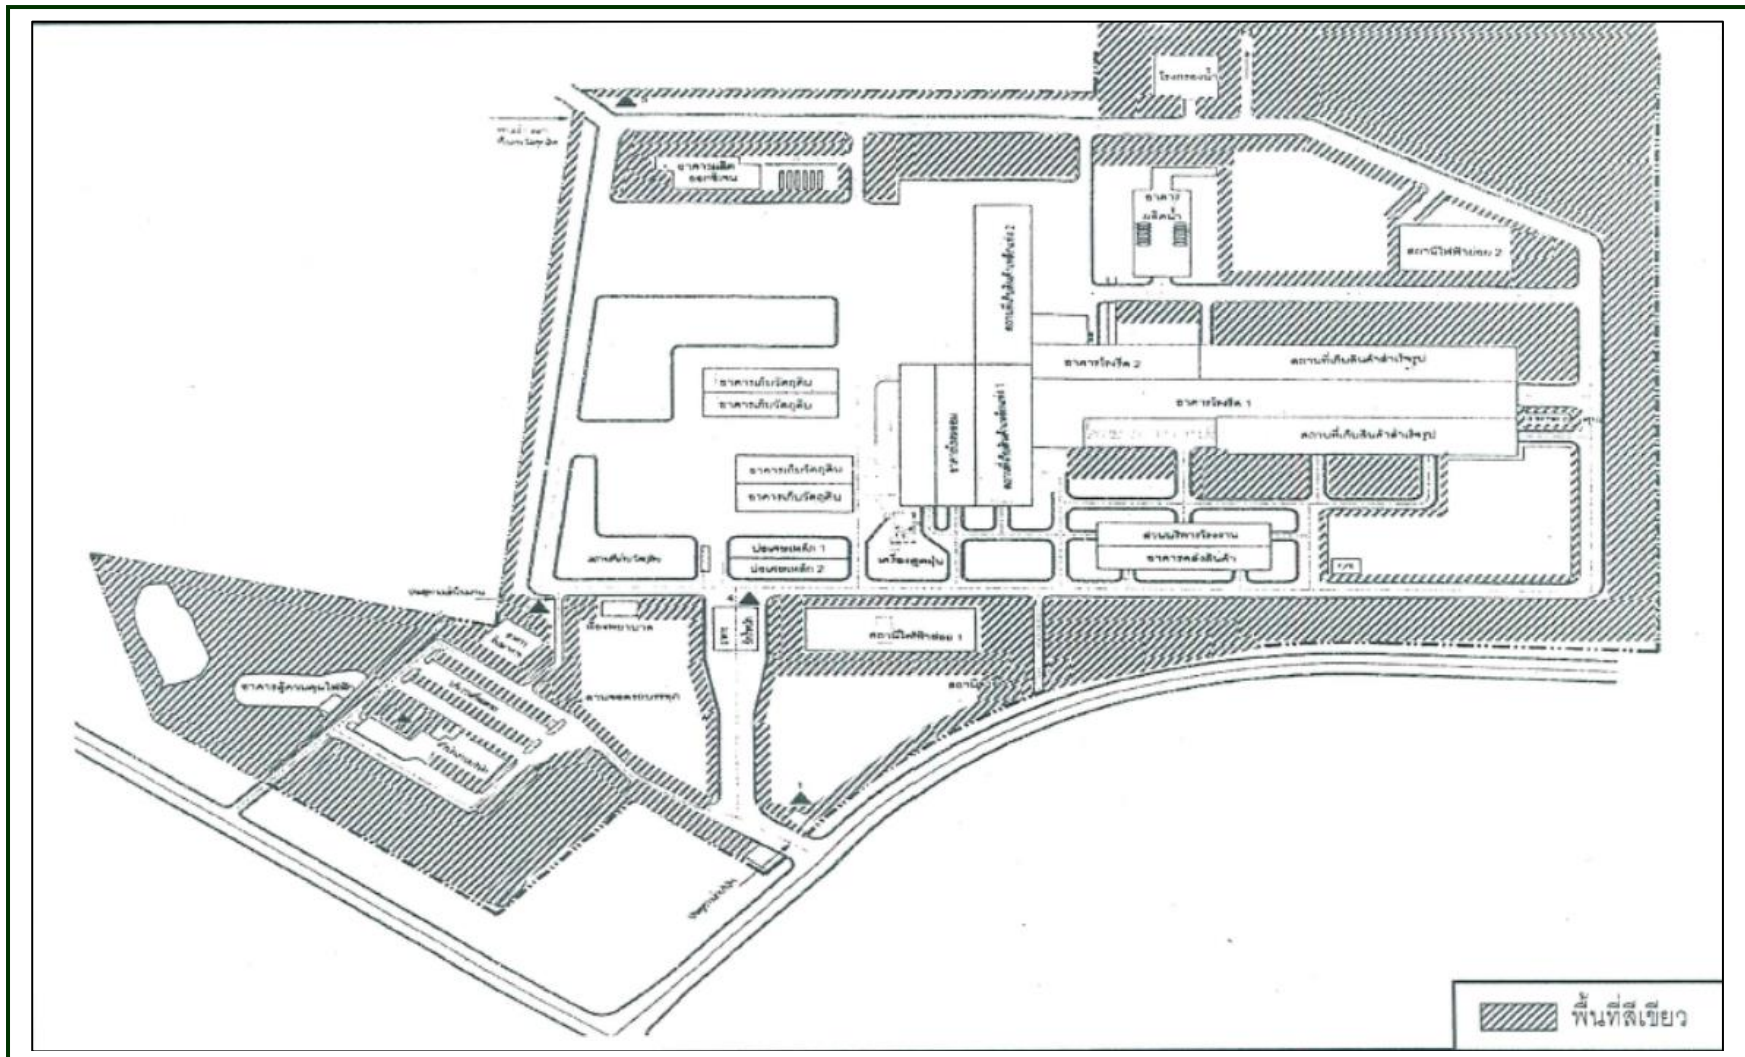
รูปที่ 2-5 แผนผังแสดงพื้นที่สีเขียวภายในโรงงานของบริษัท ทาฮา สตีล การผลิต (ประเทศไทย) จำกัด (มหาชน)

พื้นที่ของบริษัทฯ มีทั้งหมดประมาณ 500 ไร่ ทางบริษัทฯ ทำการปลูกไม้ประดับและไม้ยืนต้นไว้ทั่วไปโดยรอบพื้นที่โรงงาน ทั้งภายในพื้นที่โรงงาน และบริเวณแนวรั้วทั้งด้านในและด้านนอกโรงงาน ซึ่งทางโรงงานยังคงให้มีพื้นที่สีเขียวร้อยละ 27.45 ของพื้นที่ทั้งหมด (แสดงดังรูปที่ 2-5)

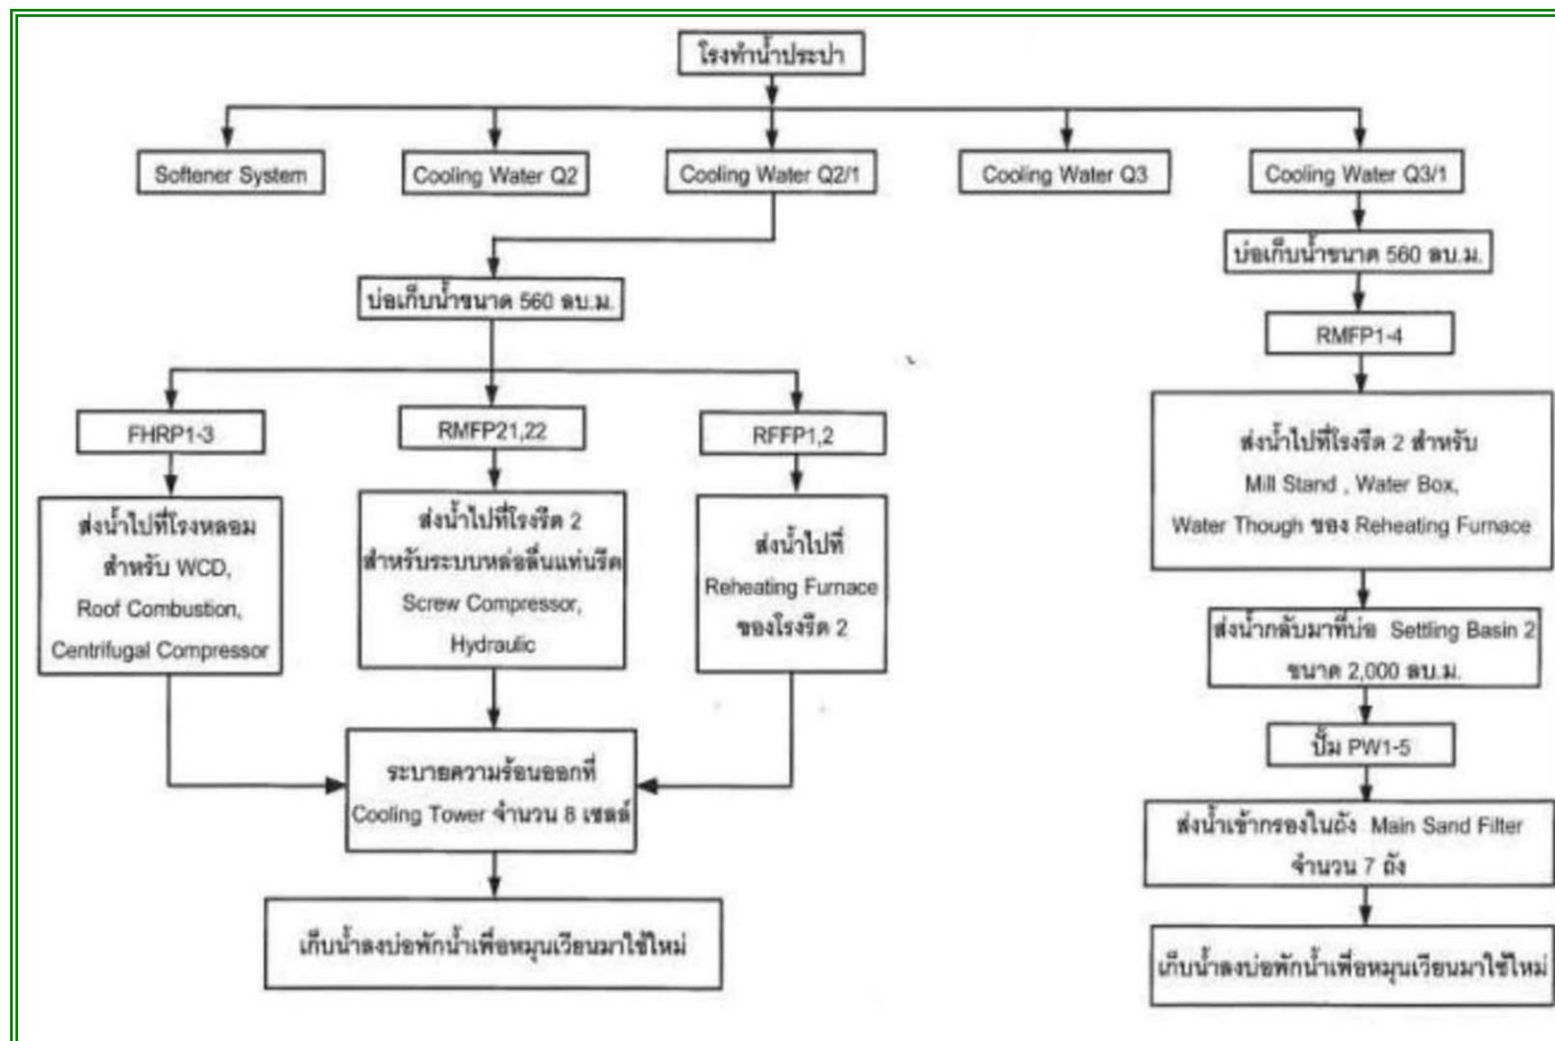
รูปที่ 3-18 แผนผังการใช้น้ำหล่อเย็นภายในโรงงาน

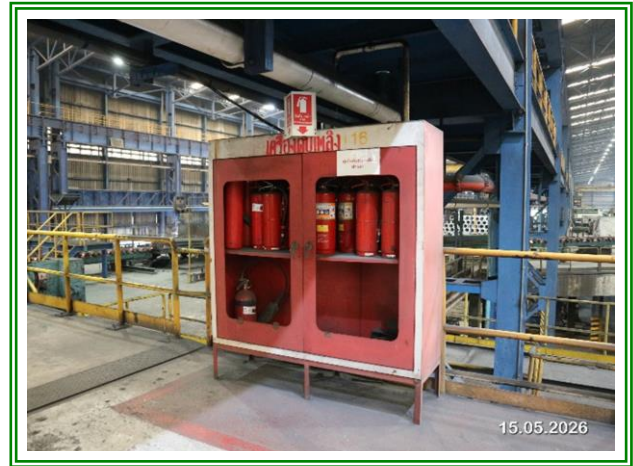
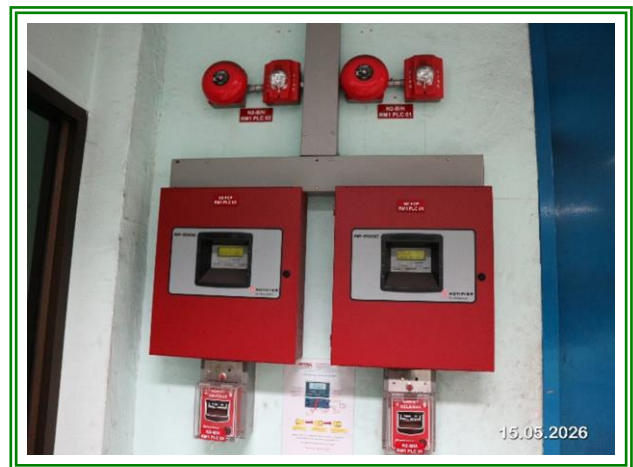
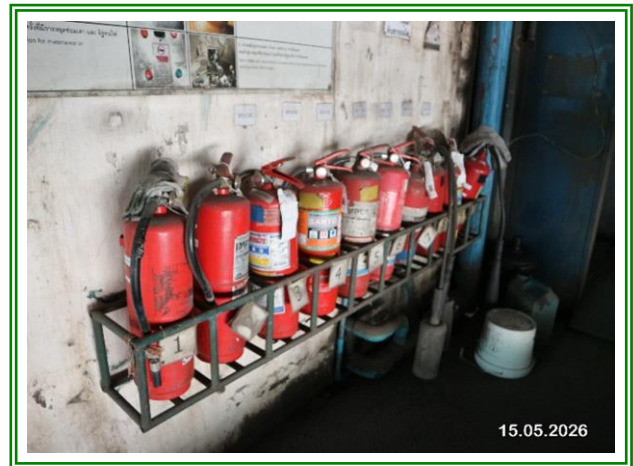
รูปที่ 3-27 (ต่อ) ระบบดับเพลิงภายในโครงการ

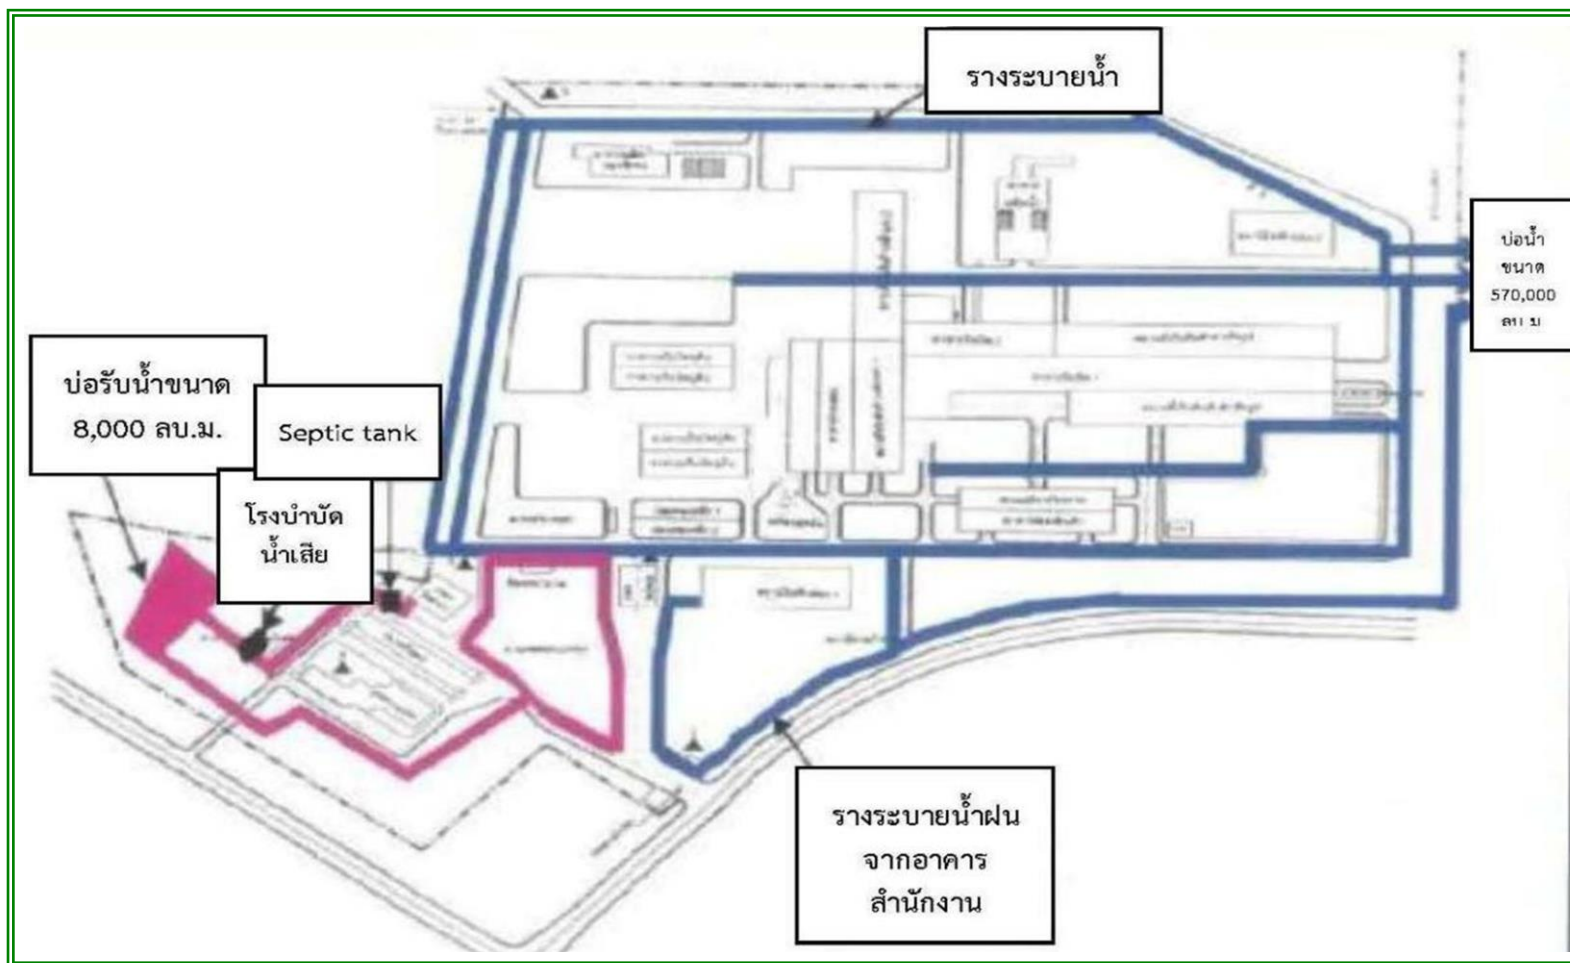
รูปที่ 3-38 แผนผังการระบายน้ำของโครงการ

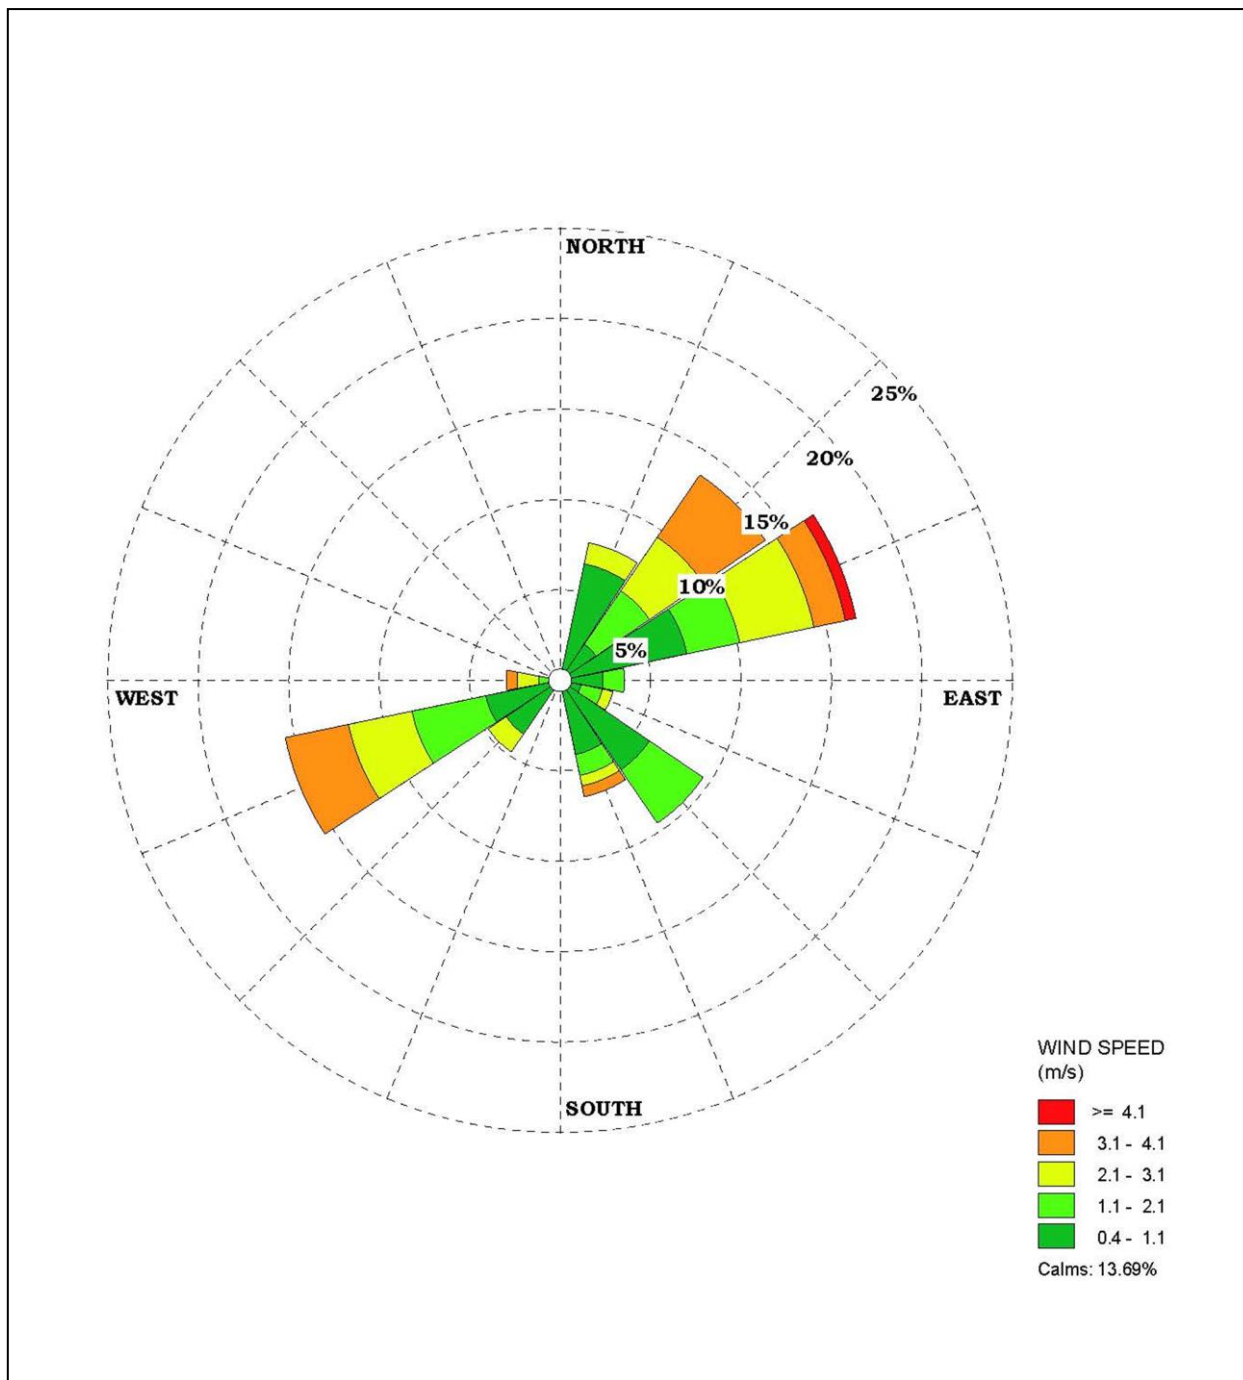
รูปที่ 4-2 แผนผังแสดงความเร็วและทิศทางลม บริเวณพื้นที่โครงการ (สำนักงานนิคม)

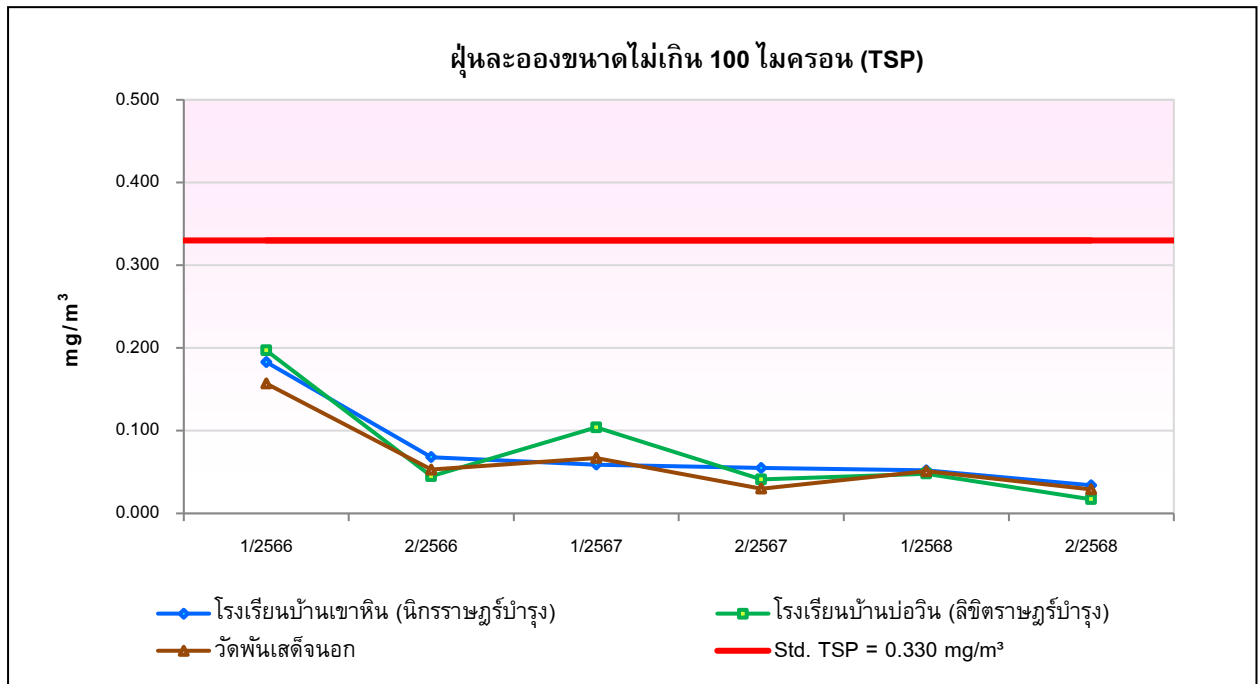
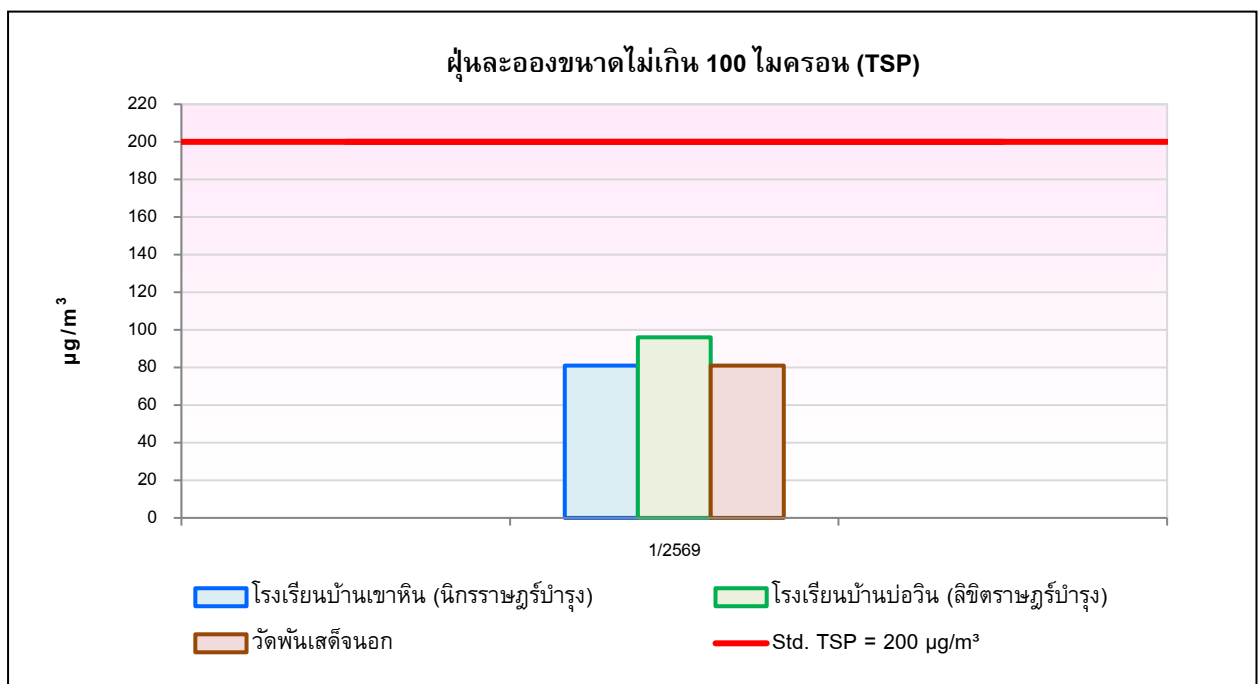
**รูปที่ 4-3** กราฟแสดงผลการตรวจวัดปริมาณฝุ่นละอองขนาดไม่เกิน 100 ไมครอน (TSP) ในบรรยากาศโดยทั่วไป  
(ระหว่าง 1-2566 - 1/2569)

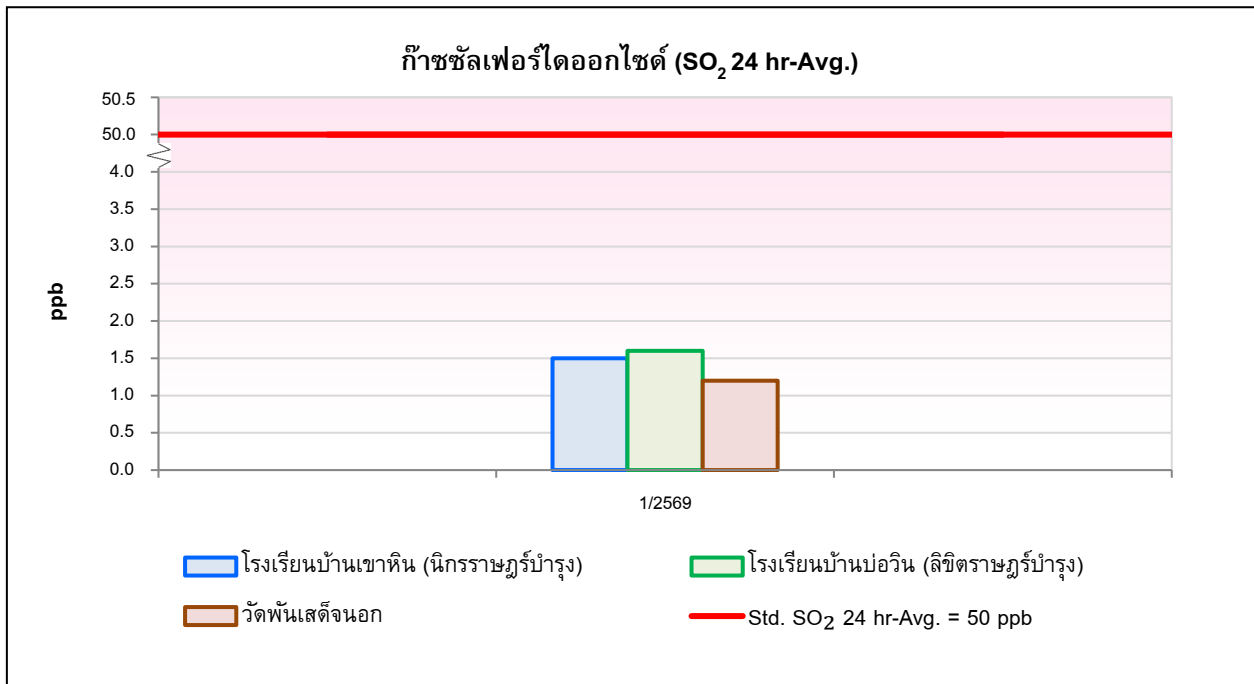
**รูปที่ 4-4** กราฟแสดงผลการตรวจวัดปริมาณก๊าซซัลเฟอร์ไดออกไซด์ (SO<sub>2</sub> 24 hr-Avg.) ในบรรยากาศโดยทั่วไป (1/2569)

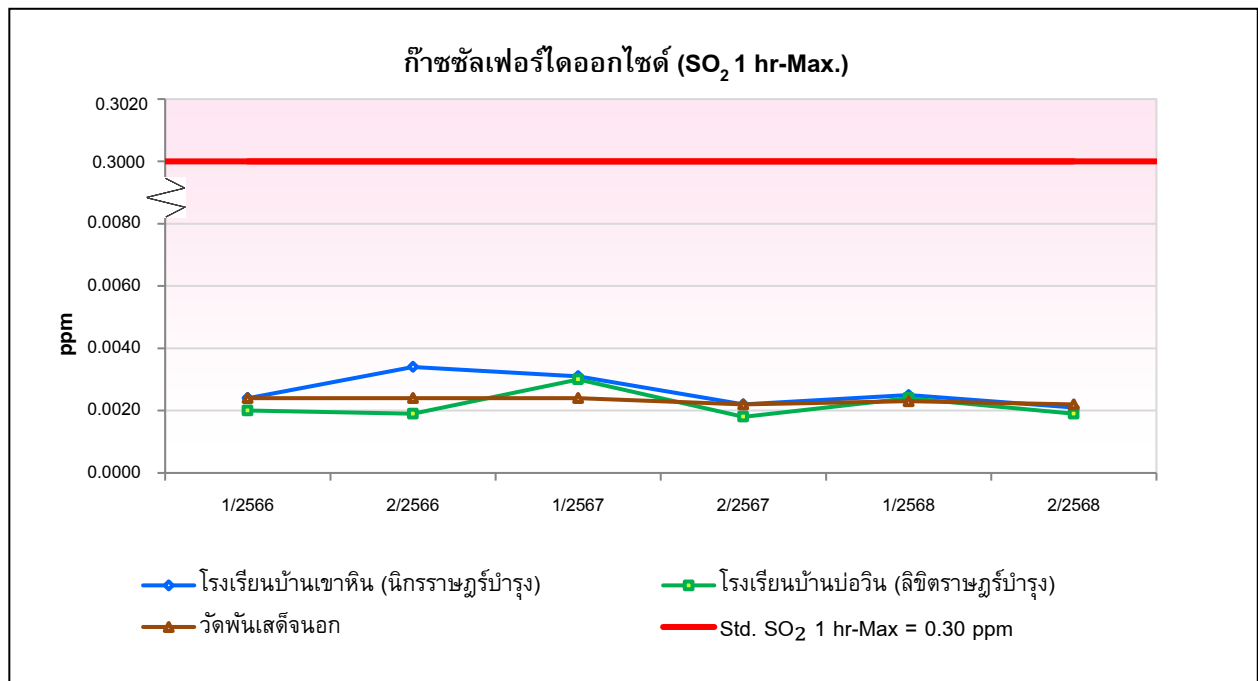
**รูปที่ 4-5** กราฟแสดงผลการตรวจวัดปริมาณก๊าซซัลเฟอร์ไดออกไซด์ (SO<sub>2</sub> 1 hr-Max.) ในบรรยากาศโดยทั่วไป (ระหว่าง 1/2566 – 1/2569)

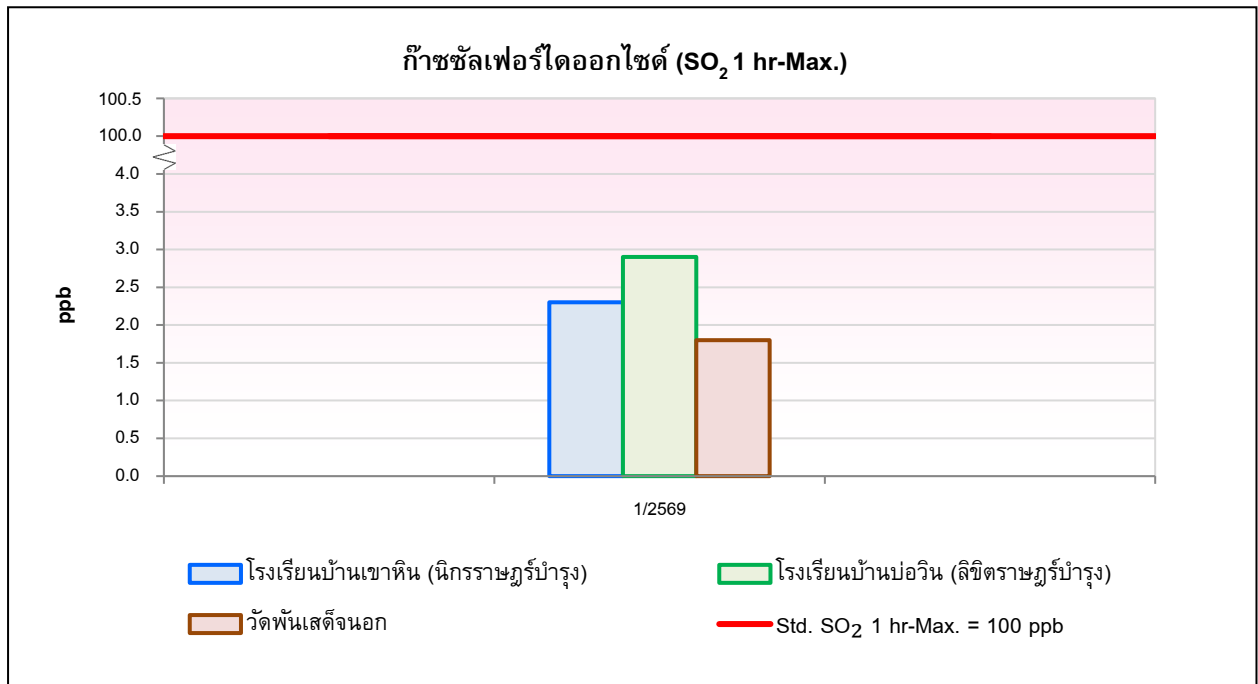
**รูปที่ 4-5 (ต่อ)** กราฟแสดงผลการตรวจวัดปริมาณก๊าซซัลเฟอร์ไดออกไซด์ (SO<sub>2</sub> 1 hr-Max.) ในบรรยากาศโดยทั่วไป (ระหว่าง 1/2566 - 1/2569)

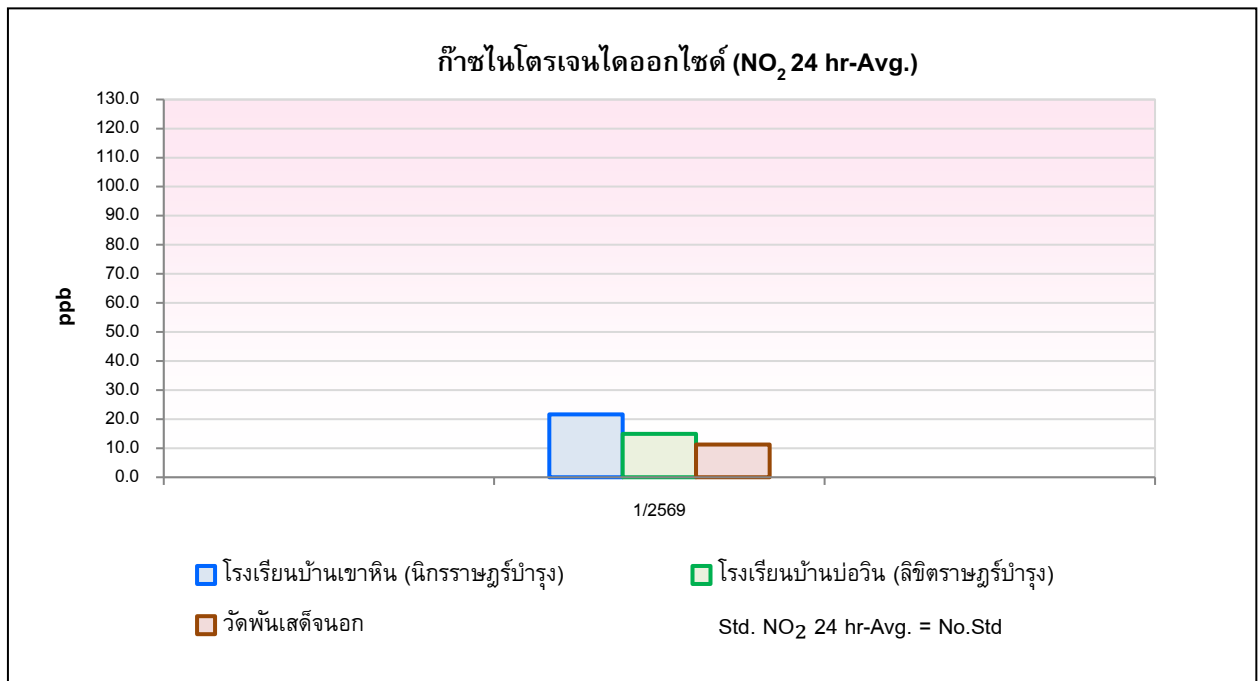
**รูปที่ 4-6** กราฟแสดงผลการตรวจวัดปริมาณก๊าซไนโตรเจนไดออกไซด์ (NO<sub>2</sub> 24 hr-Avg.) ในบรรยากาศโดยทั่วไป (1/2569)

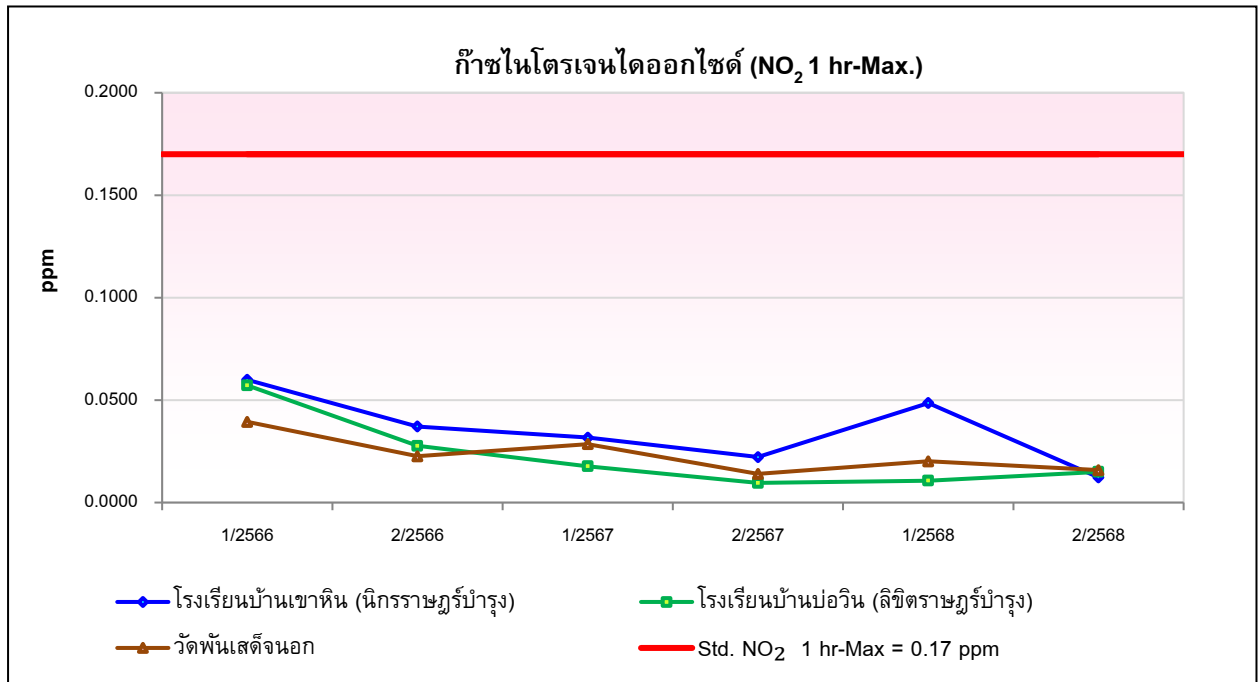
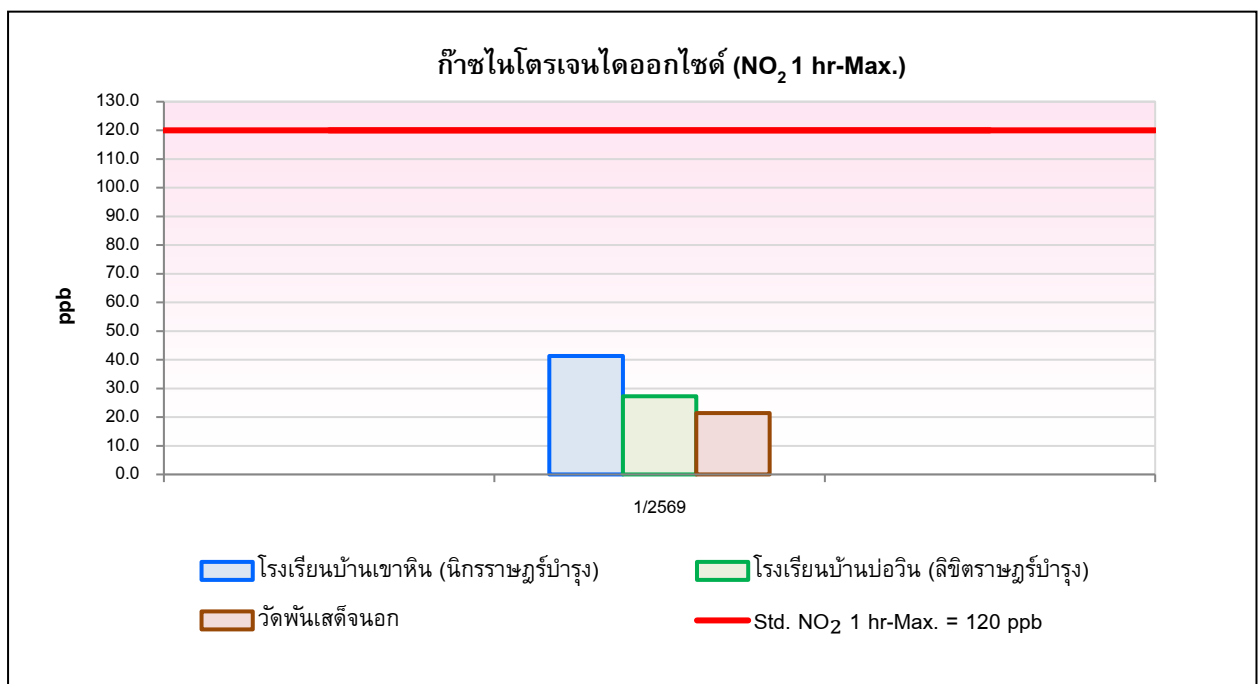
**รูปที่ 4-7** กราฟแสดงผลการตรวจวัดปริมาณก๊าซไนโตรเจนไดออกไซด์ (NO<sub>2</sub> 1 hr-Max.) ในบรรยากาศโดยทั่วไป  
(ระหว่าง 1-2566 - 1/2569)

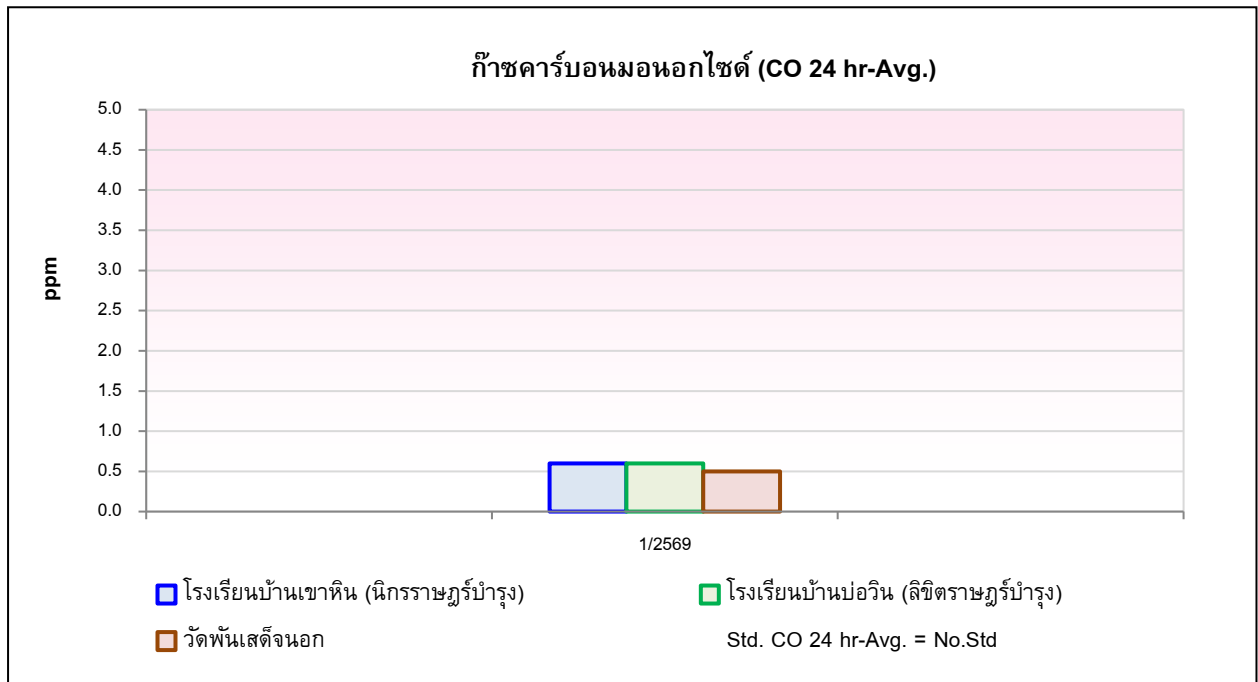
**รูปที่ 4-8** กราฟแสดงผลการตรวจวัดปริมาณก๊าซคาร์บอนมอนอกไซด์ (CO 24 hr-Avg.) ในบรรยากาศโดยทั่วไป (1/2569)

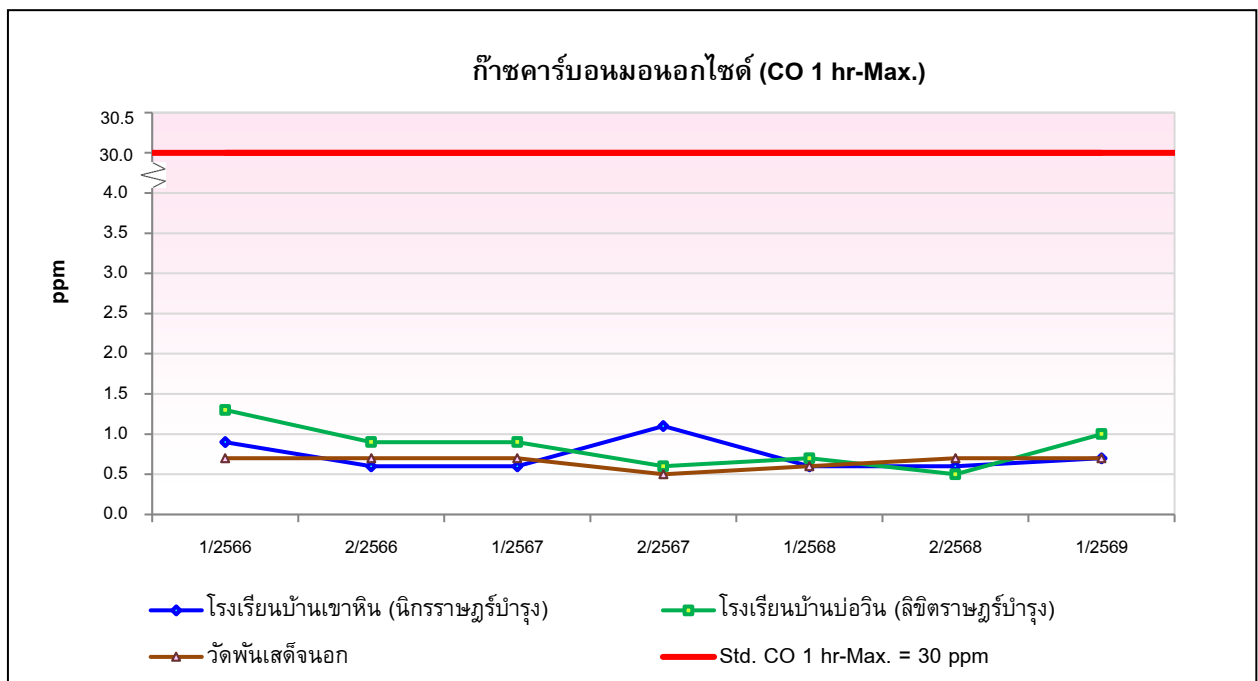
**รูปที่ 4-9** กราฟแสดงผลการตรวจวัดปริมาณก๊าซคาร์บอนมอนอกไซด์ (CO 1 hr-Max.) ในบรรยากาศโดยทั่วไป (ระหว่าง 1/2566 – 1/2569)

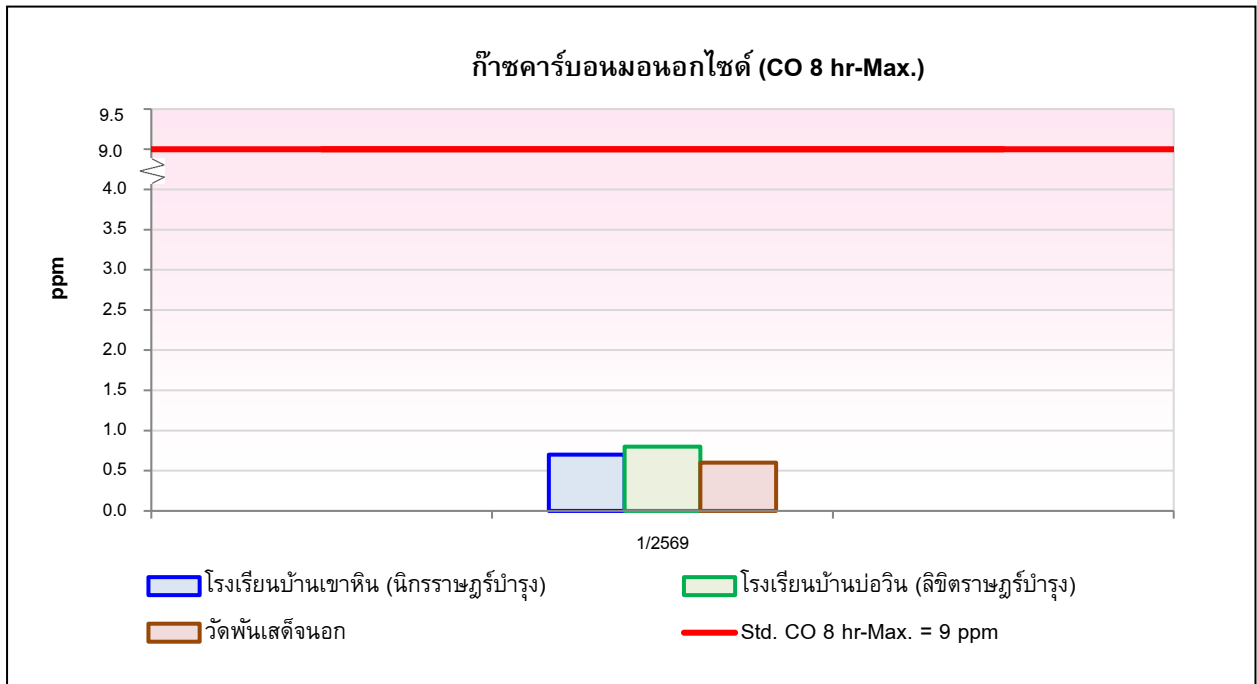
**รูปที่ 4-10** กราฟแสดงผลการตรวจวัดปริมาณก๊าซคาร์บอนมอนนอกไซด์ (CO 8 hr-Max.) ในบรรยากาศโดยทั่วไป (1/2569)
