**รายงานผลการปฏิบัติตามมาตรการป้องกันและแก้ไขผลกระทบสิ่งแวดล้อม  
และมาตรการติดตามตรวจสอบผลกระทบสิ่งแวดล้อม**

**โครงการขยายกำลังการผลิตเหล็กถลุง ระยะที่ 2 (ระยะดำเนินการ)**

**บริษัท ทาทา สตีล การผลิต (ประเทศไทย) จำกัด (มหาชน) สาขาลำดับที่ 00001  
ตั้งอยู่ที่ นิคมอุตสาหกรรมดับบลิวเอชเอ ชลบุรี 1 ตำบลบ่อวิน อำเภอศรีราชา จังหวัดชลบุรี**

**ระหว่างเดือนมกราคม – มิถุนายน 2569**

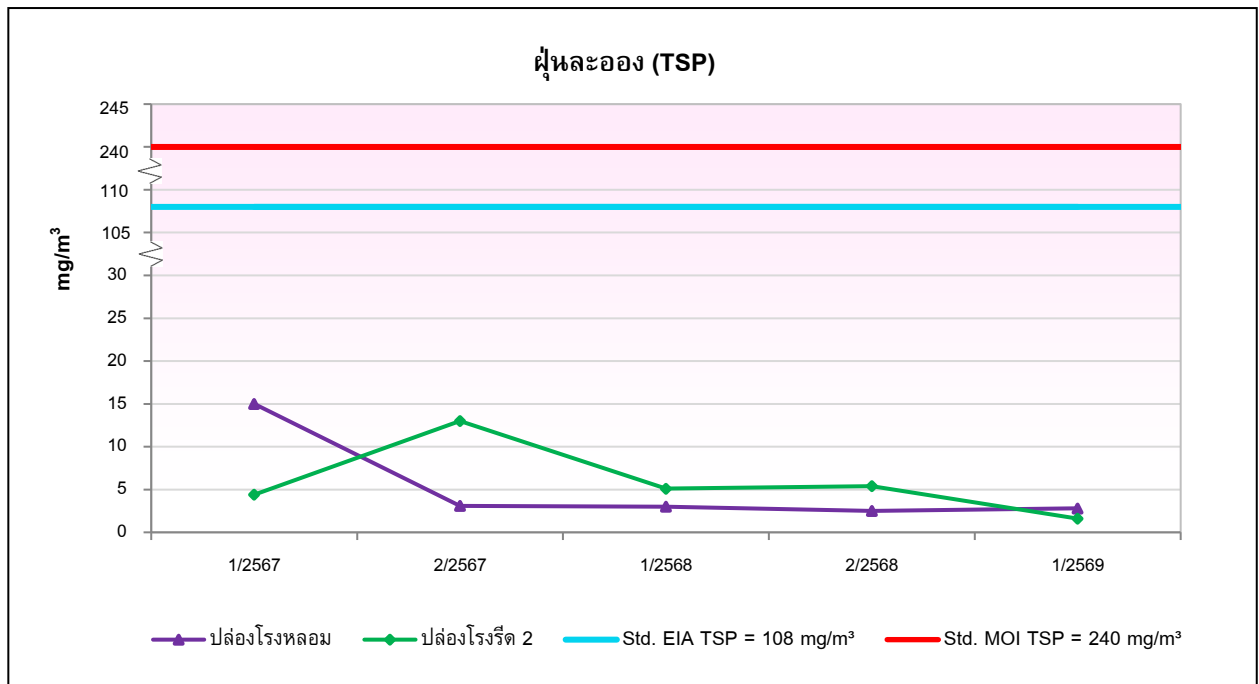
**รูปที่ 4-12** กราฟเปรียบเทียบผลการตรวจวิเคราะห์ปริมาณฝุ่นละออง (TSP) ที่ระบายออกจากปล่องโรงหลอม และปล่องโรงรีด 2 (ระหว่างครั้งที่ 1/2567 – ครั้งที่ 1/2569)

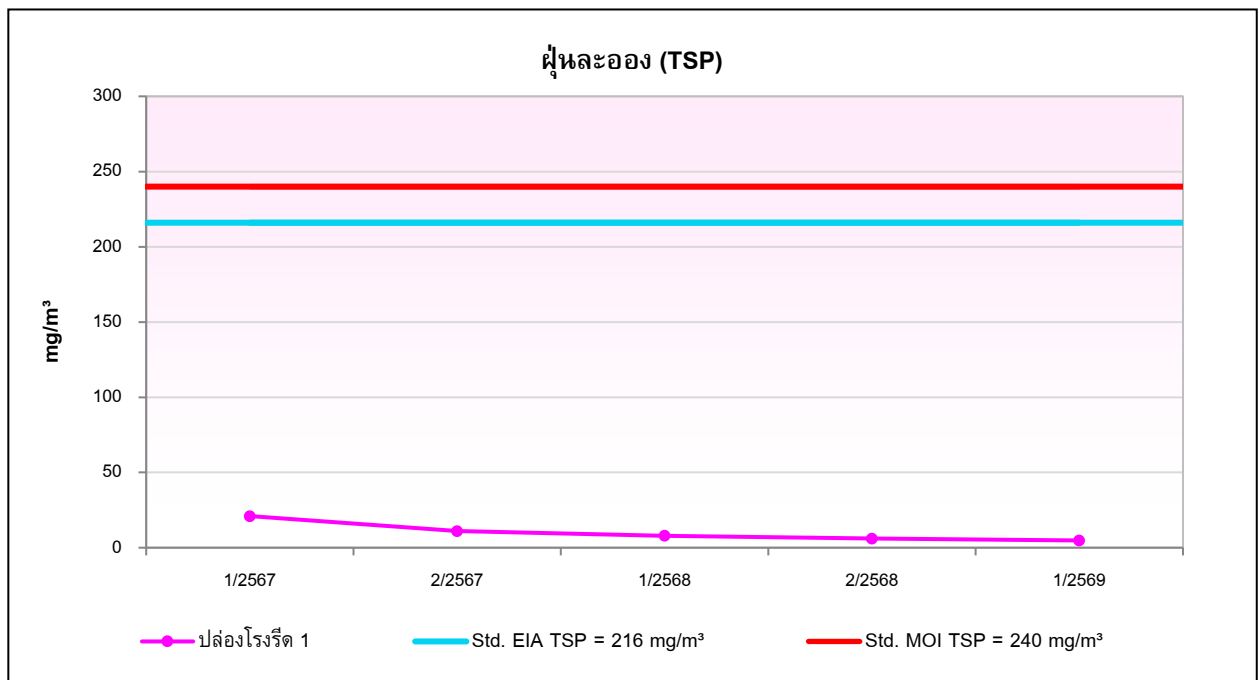
**รูปที่ 4-13** กราฟเปรียบเทียบผลการตรวจวิเคราะห์ปริมาณฝุ่นละออง (TSP) ที่ระบายออกจากปล่องโรงรีด 1 (ระหว่างครั้งที่ 1/2567 – ครั้งที่ 1/2569)

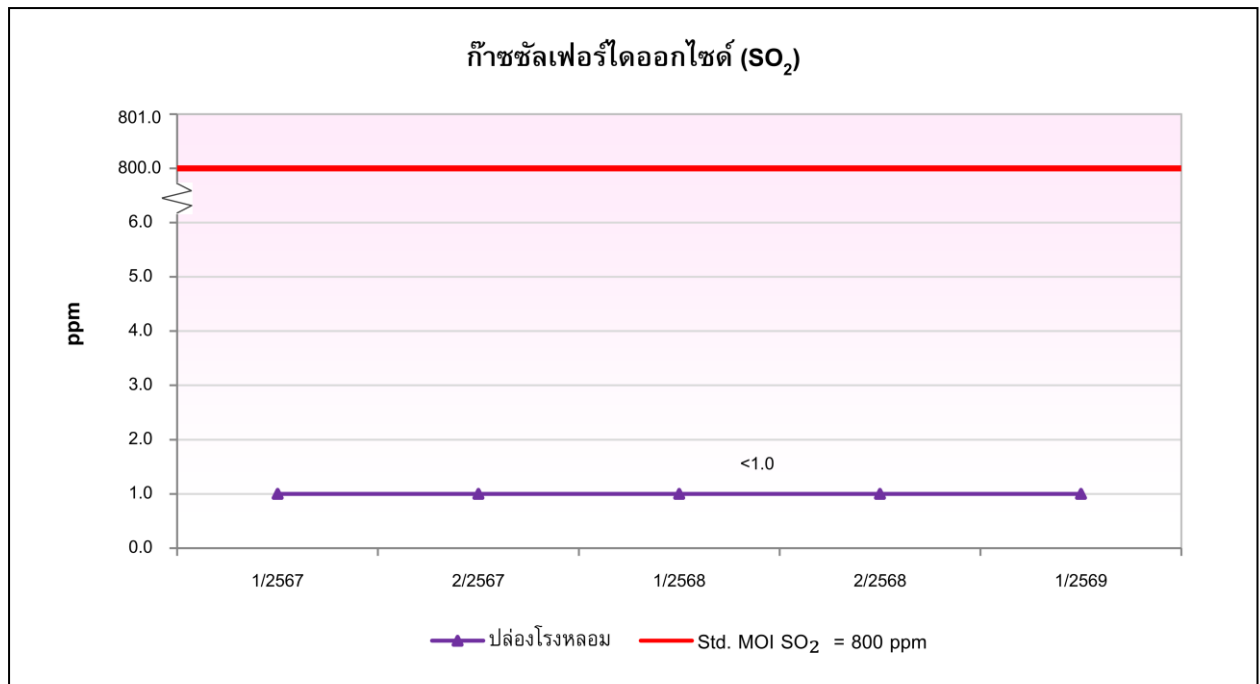
**รูปที่ 4-14** กราฟเปรียบเทียบผลการตรวจวิเคราะห์ก๊าซซัลเฟอร์ไดออกไซด์ (SO<sub>2</sub>) ที่ระบายออกจากปล่องโรงหลอม (ระหว่างครั้งที่ 1/2567 – ครั้งที่ 1/2569)

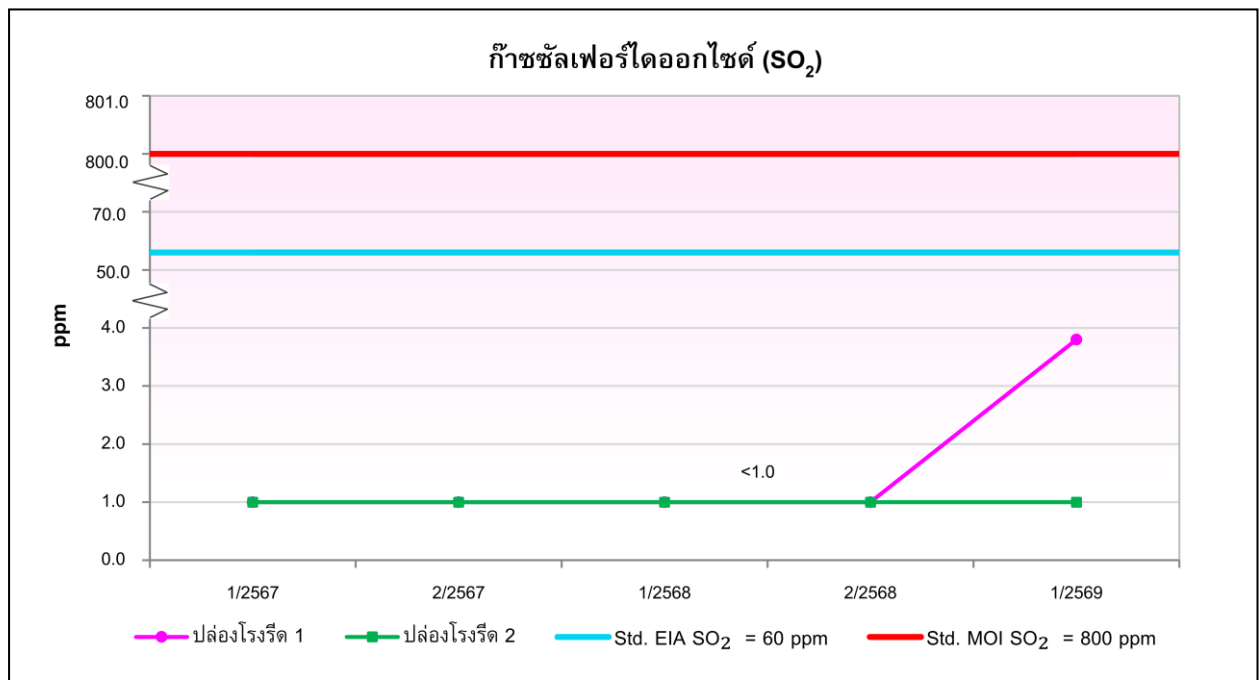
**รูปที่ 4-15** กราฟเปรียบเทียบผลการตรวจวิเคราะห์ปริมาณก๊าซซัลเฟอร์ไดออกไซด์ (SO<sub>2</sub>) ที่ระบายออกจากปล่องโรงรีด 1 และปล่องโรงรีด 2 (ระหว่างครั้งที่ 1/2567 – ครั้งที่ 1/2569)

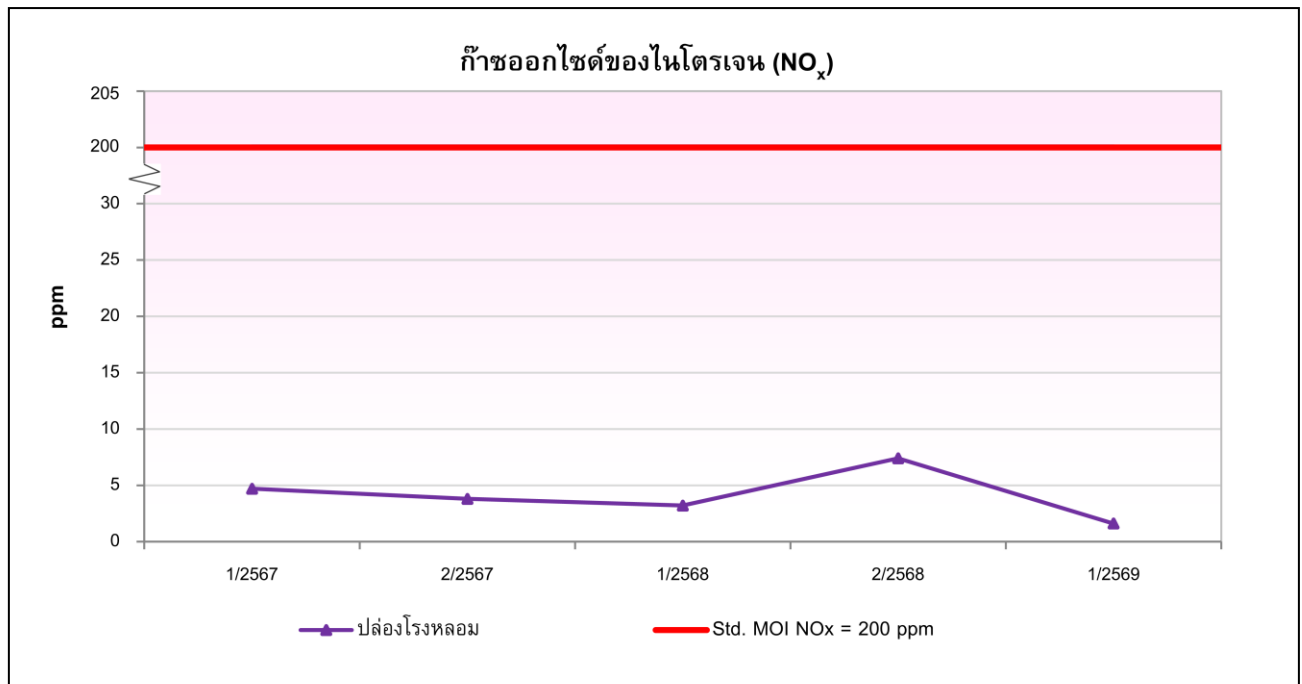
**รูปที่ 4-16** กราฟเปรียบเทียบผลการตรวจวิเคราะห์ปริมาณก๊าซออกไซด์ของไนโตรเจน (NO<sub>x</sub>) ที่ระบายออกจากปล่องโรงหลอม (ระหว่างครั้งที่ 1/2567 – ครั้งที่ 1/2569)

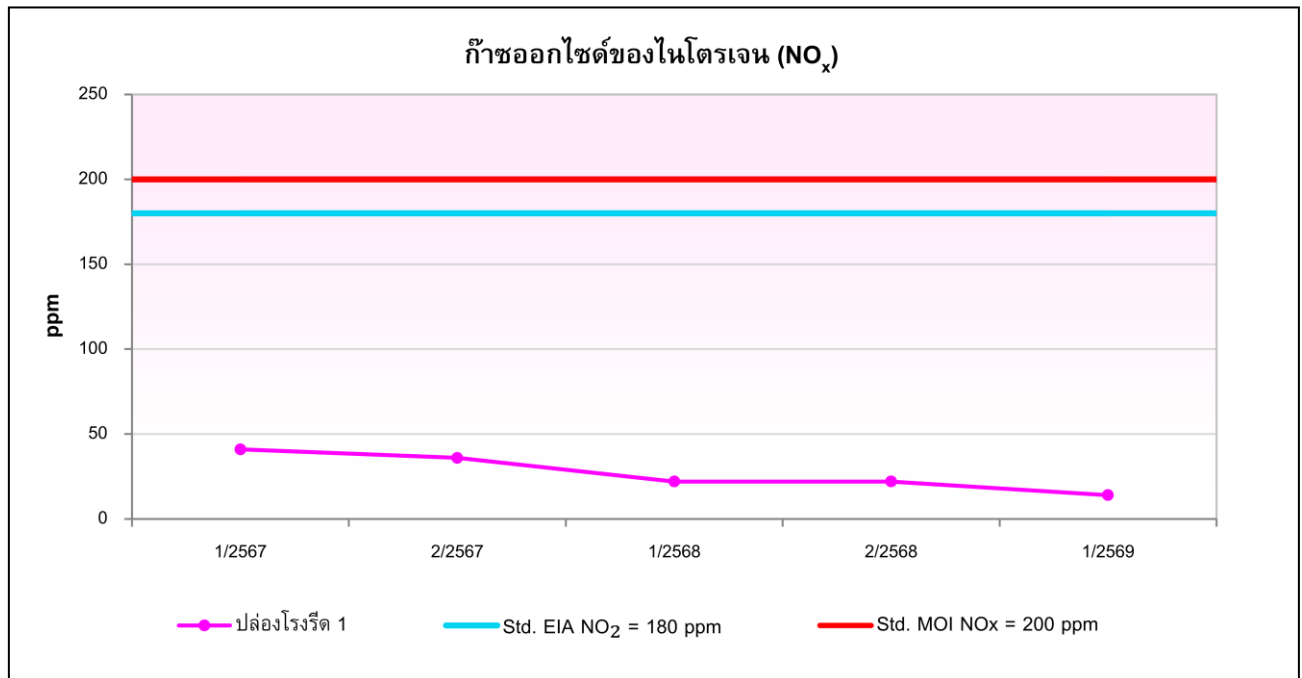
**รูปที่ 4-17** กราฟเปรียบเทียบผลการตรวจวิเคราะห์ปริมาณก๊าซออกไซด์ของไนโตรเจน (NO<sub>x</sub>) ที่ระบายออกจากปล่องโรงรีด 1 (ระหว่างครั้งที่ 1/2567 – ครั้งที่ 1/2569)

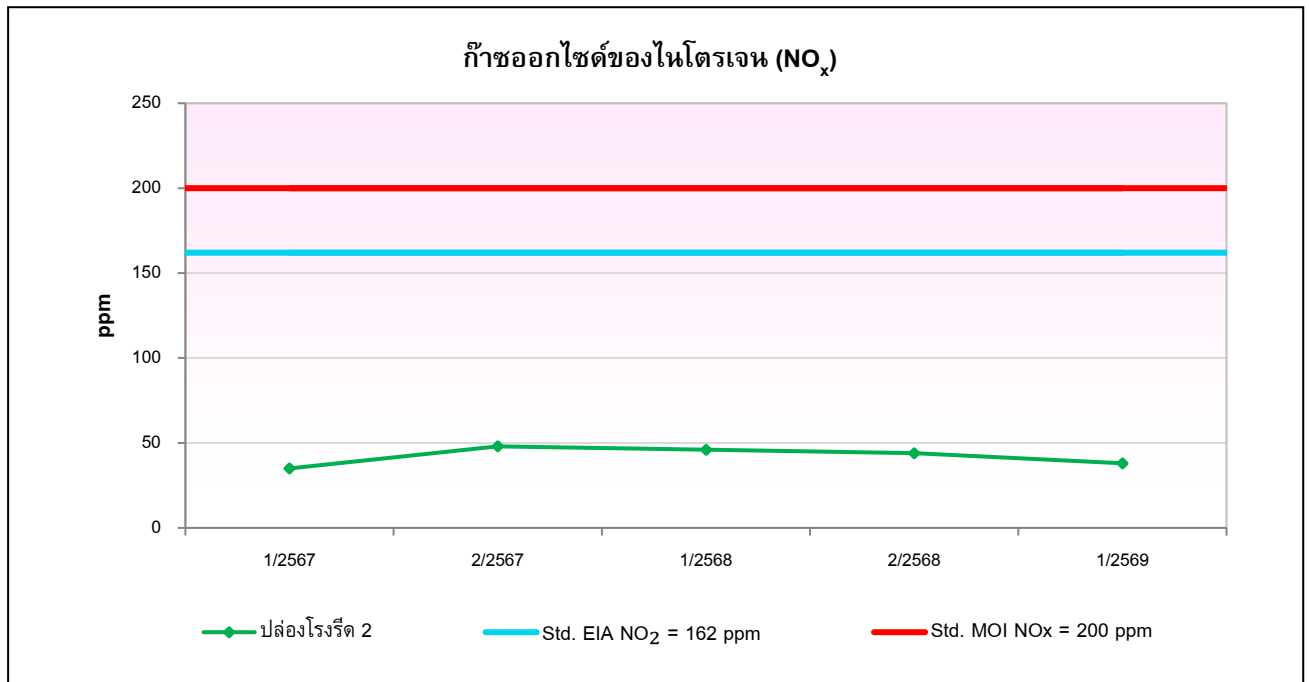
**รูปที่ 4-18** กราฟเปรียบเทียบผลการตรวจวิเคราะห์ปริมาณก๊าซไนโตรเจนออกไซด์ (NO<sub>x</sub>) ที่ระบายออกจากปล่องโรงรีด 2 (ระหว่างครั้งที่ 1/2567 – ครั้งที่ 1/2569)

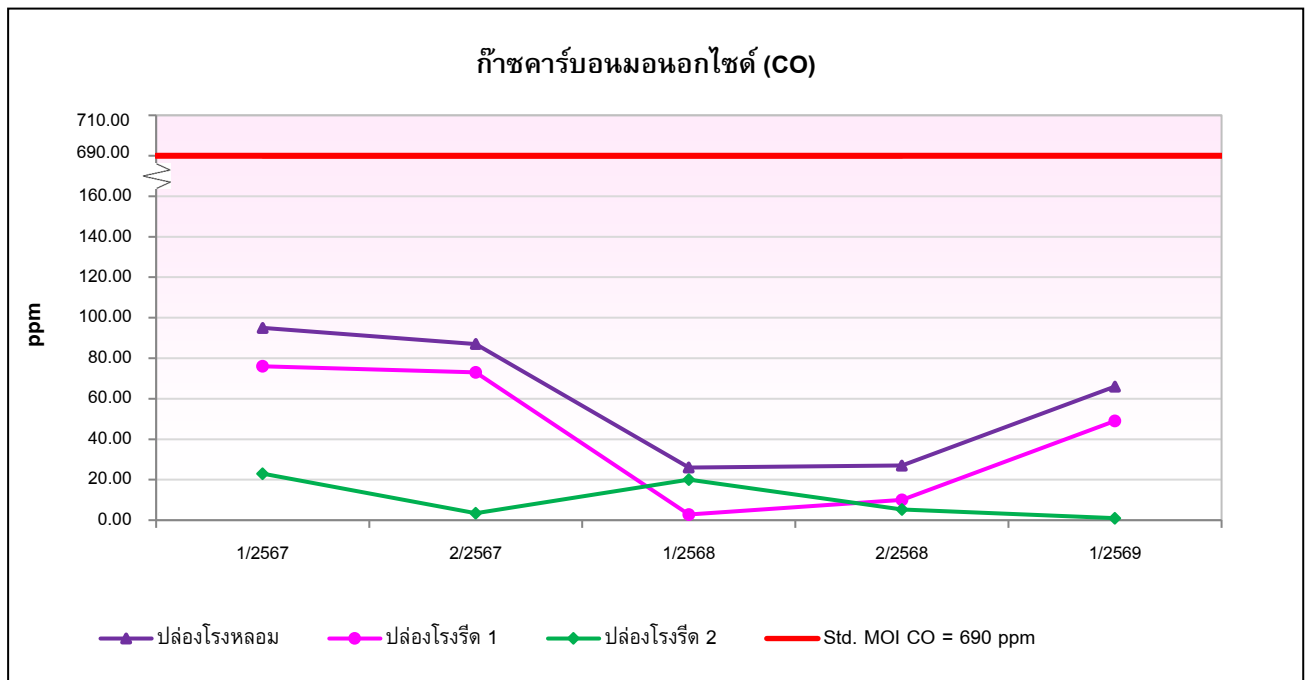
**รูปที่ 4-19** กราฟเปรียบเทียบผลการตรวจวิเคราะห์ปริมาณก๊าซคาร์บอนมอนนอกไซด์ (CO) ที่ระบายออกจากปล่องโรงหลอม ปล่องโรงรีด 1 และปล่องโรงรีด 2 (ระหว่างครั้งที่ 1/2567 – ครั้งที่ 1/2569)

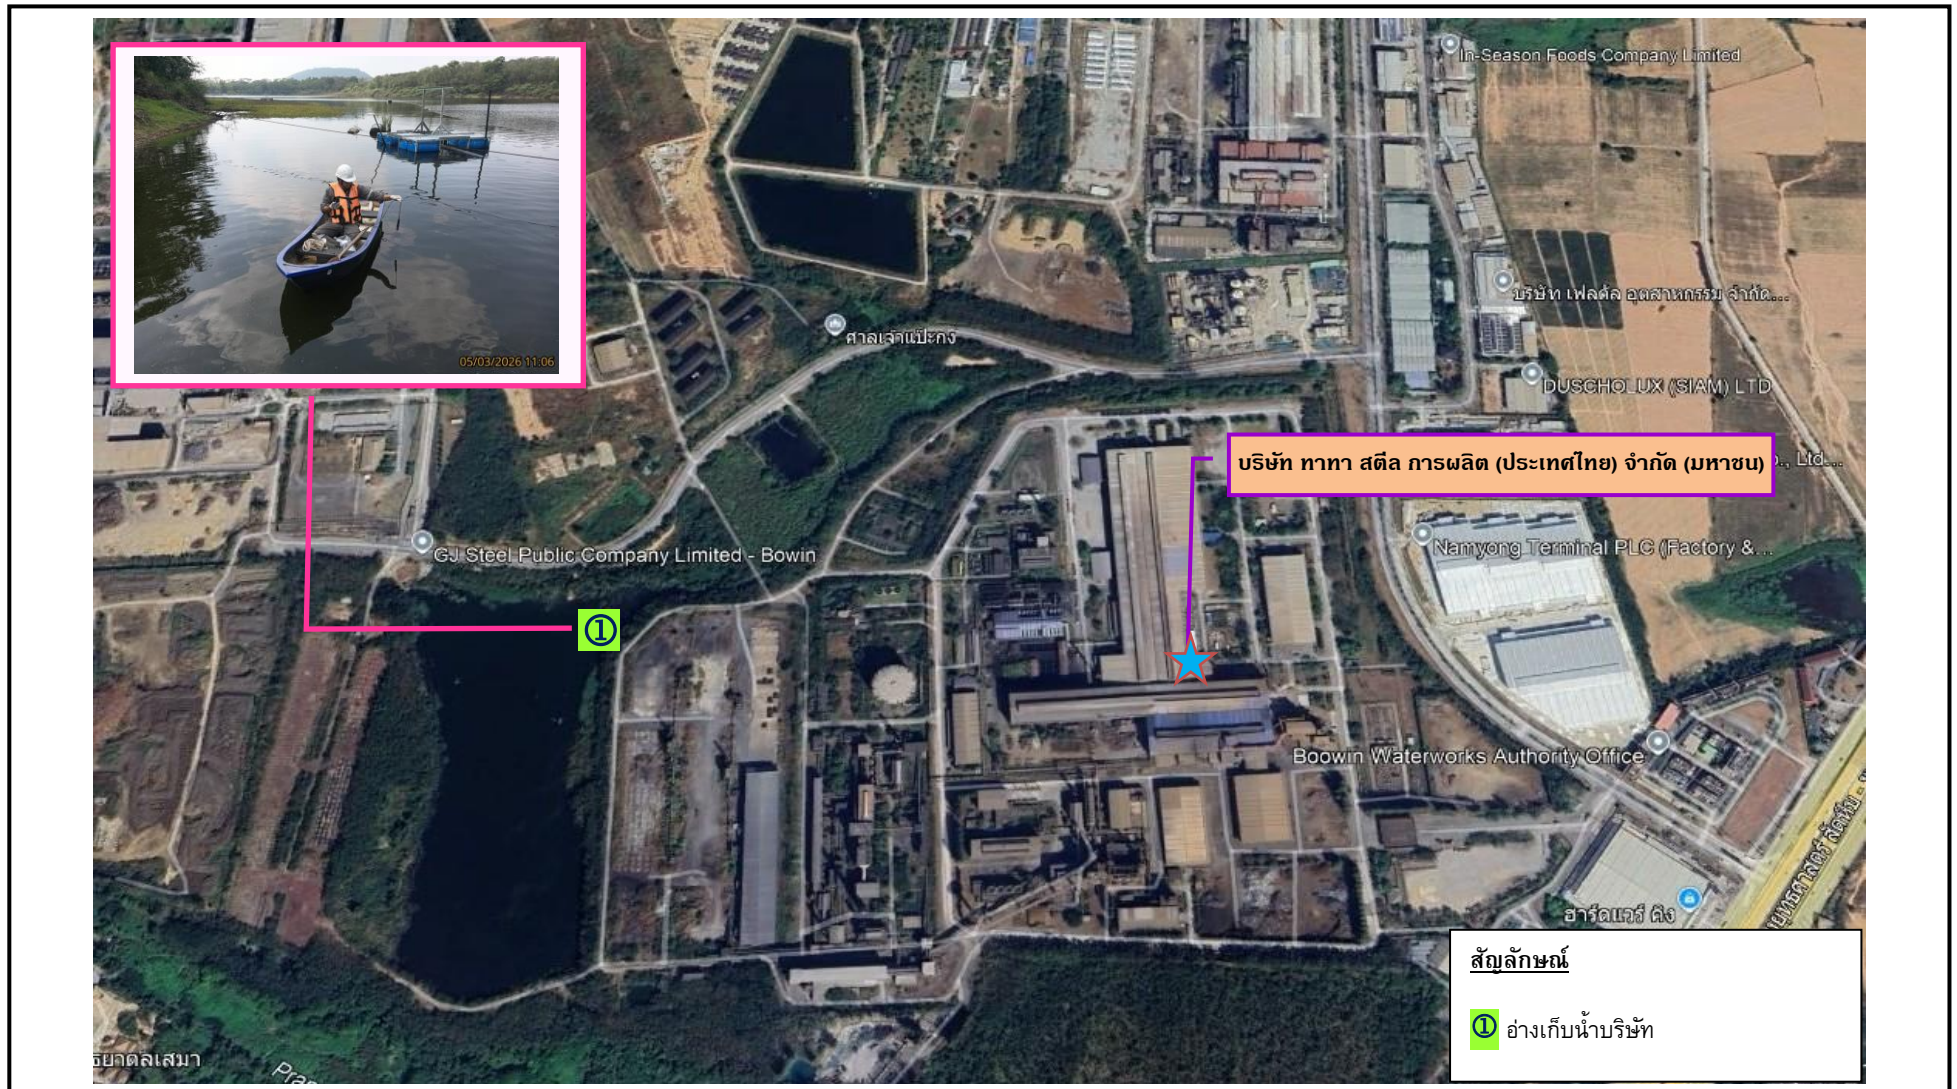
รูปที่ 4-20 แผนผังแสดงจุดเก็บตัวอย่างคุณภาพน้ำผิวดิน

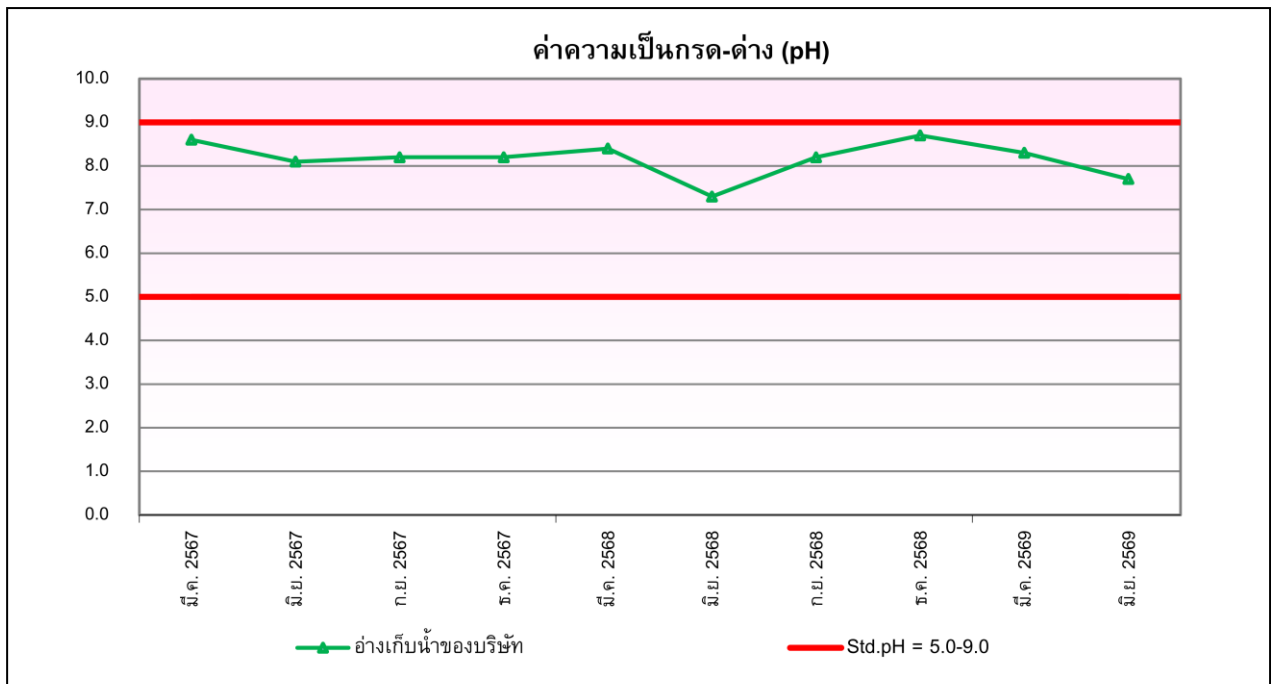
**รูปที่ 4-21** กราฟเปรียบเทียบผลการตรวจวัดค่าความเป็นกรด-ด่าง (pH) ในน้ำผิวดิน  
(ระหว่างเดือนมีนาคม 2567 – มิถุนายน 2569)

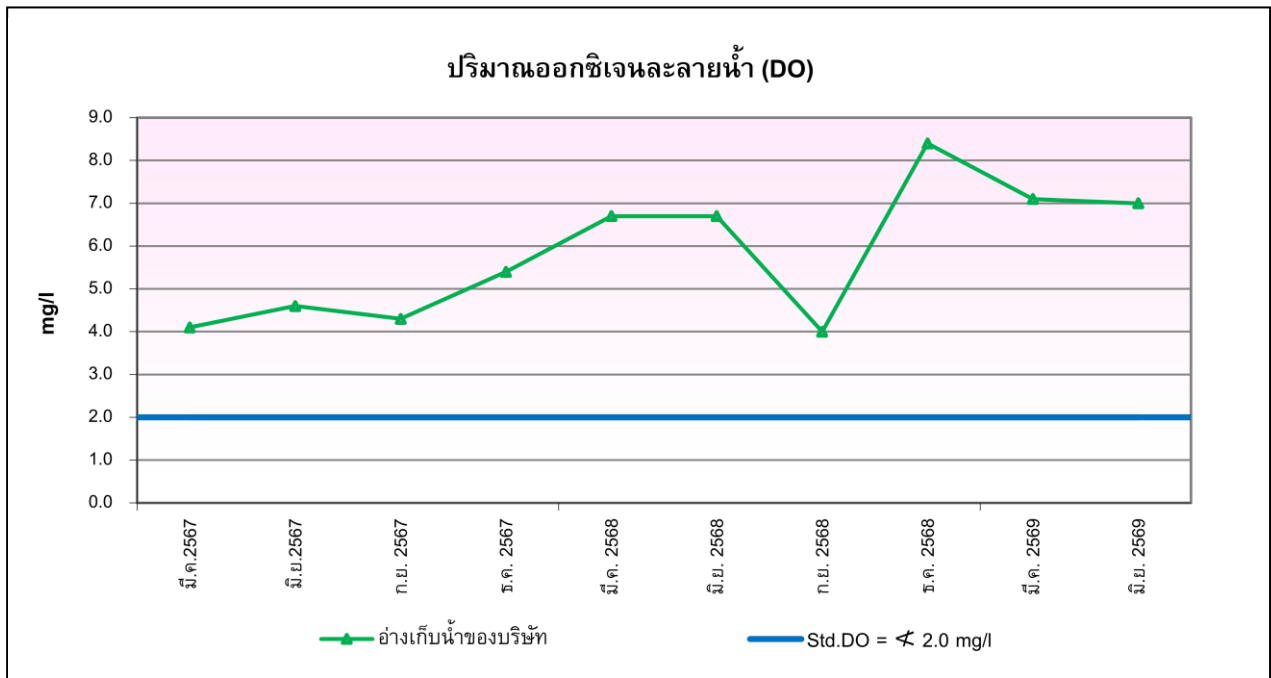
**รูปที่ 4-22** กราฟเปรียบเทียบผลการตรวจวิเคราะห์ปริมาณออกซิเจนละลายน้ำ (DO) ในน้ำผิวดิน  
(ระหว่างเดือนมีนาคม 2567 – มิถุนายน 2569)

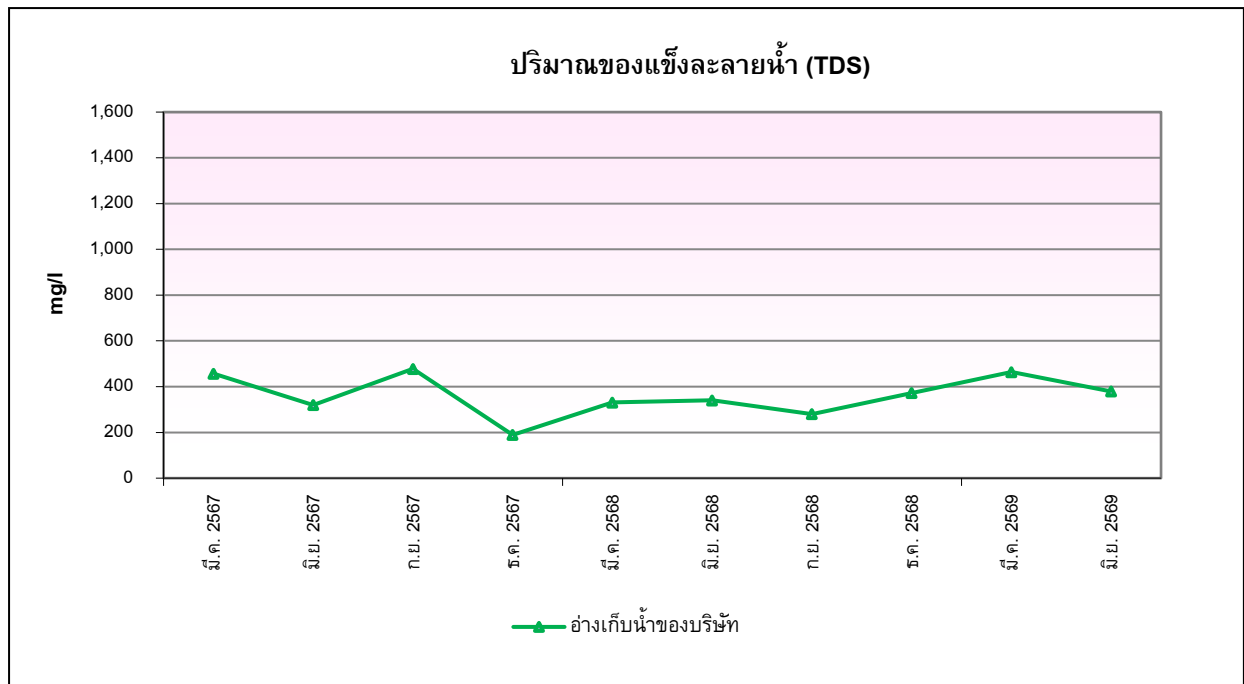
**รูปที่ 4-23** กราฟเปรียบเทียบผลการตรวจวิเคราะห์ปริมาณของแข็งละลายน้ำ (TDS) ในน้ำผิวดิน  
(ระหว่างเดือนมีนาคม 2567 – มิถุนายน 2569)

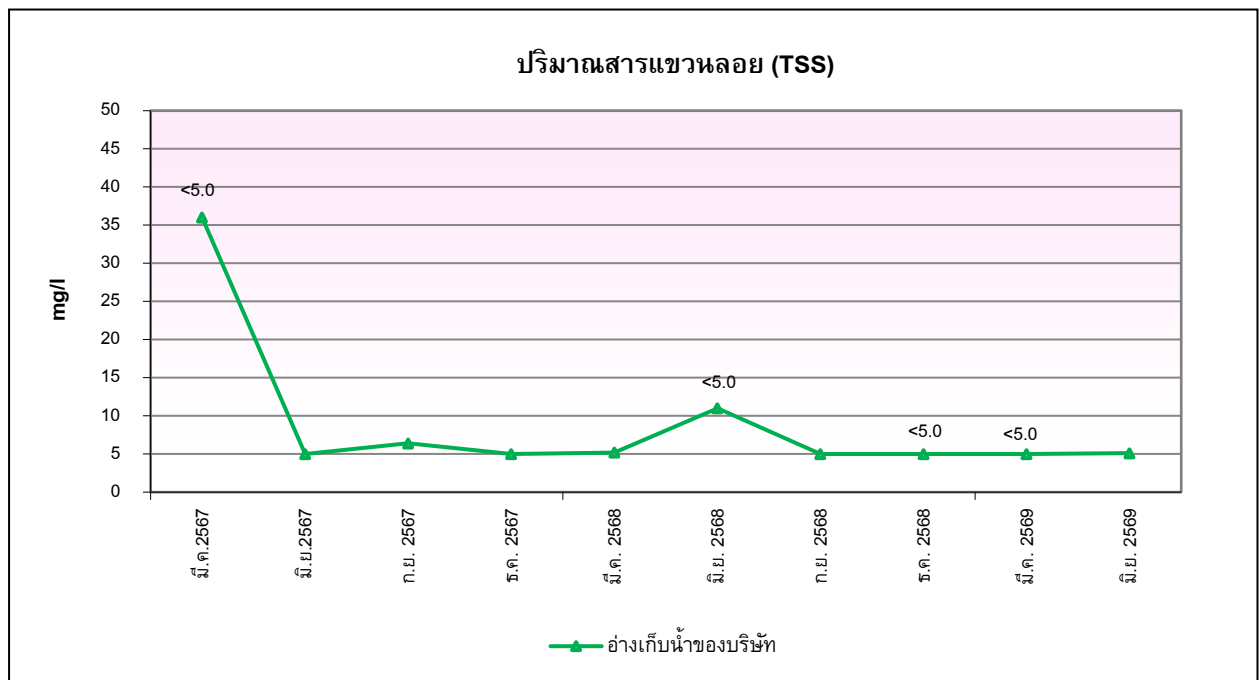
**รูปที่ 4-24** กราฟเปรียบเทียบผลการตรวจวิเคราะห์ปริมาณสารแขวนลอย (TSS) ในน้ำผิวดิน  
(ระหว่างเดือนมีนาคม 2567 – มิถุนายน 2569)

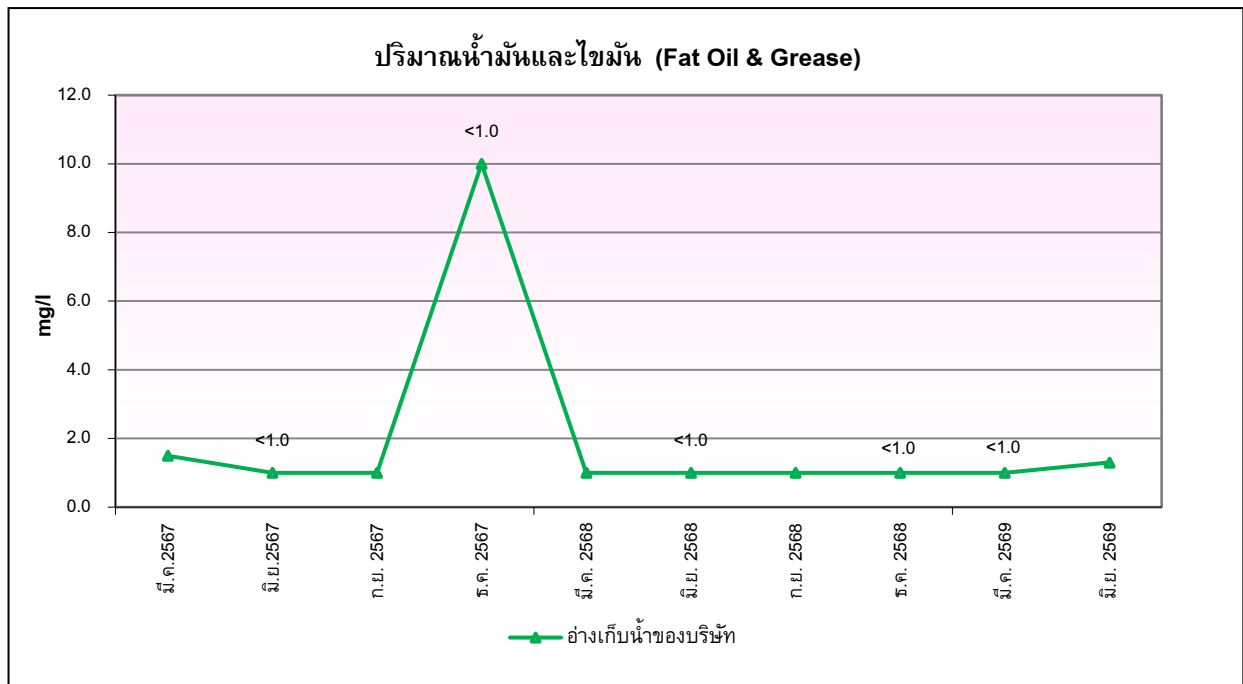
**รูปที่ 4-25** กราฟเปรียบเทียบผลการตรวจวิเคราะห์น้ำมันและไขมัน (Fat Oil & Grease) ในน้ำผิวดิน  
(ระหว่างเดือนมีนาคม 2567 – มิถุนายน 2569)

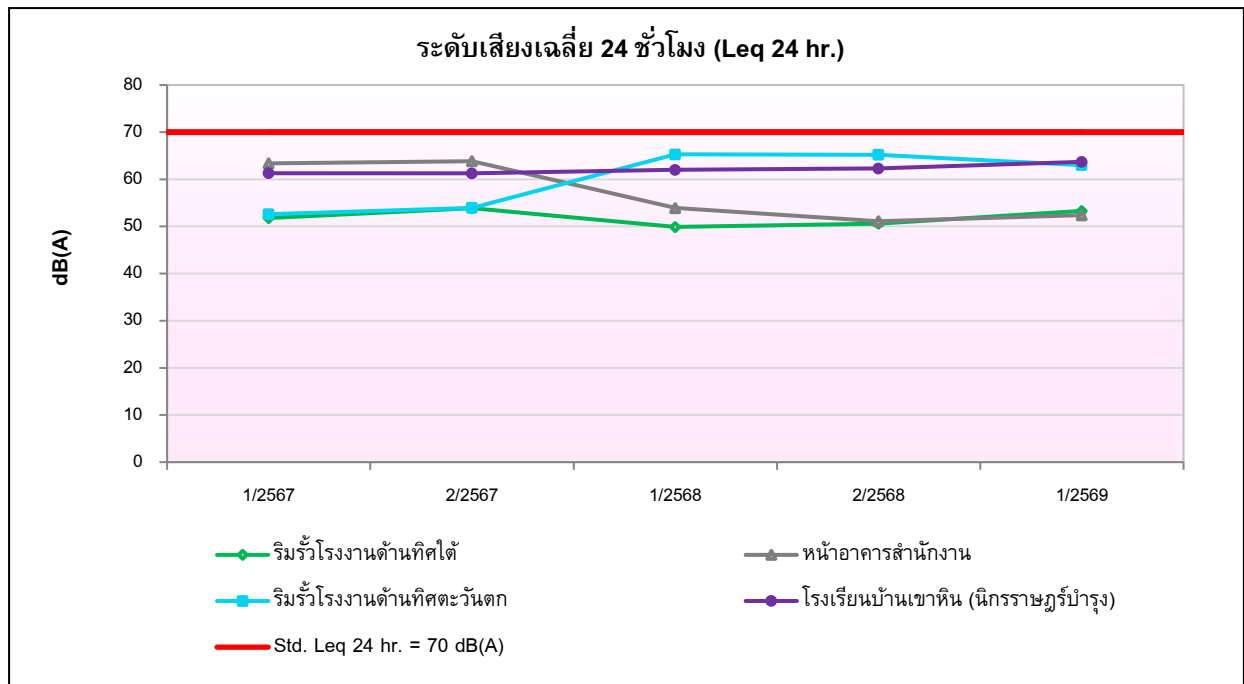
**รูปที่ 4-27** กราฟเปรียบเทียบผลการตรวจวัดระดับเสียงเฉลี่ย 24 ชั่วโมง  
(ระหว่างครั้งที่ 1/2567 – ครั้งที่ 1/2569)

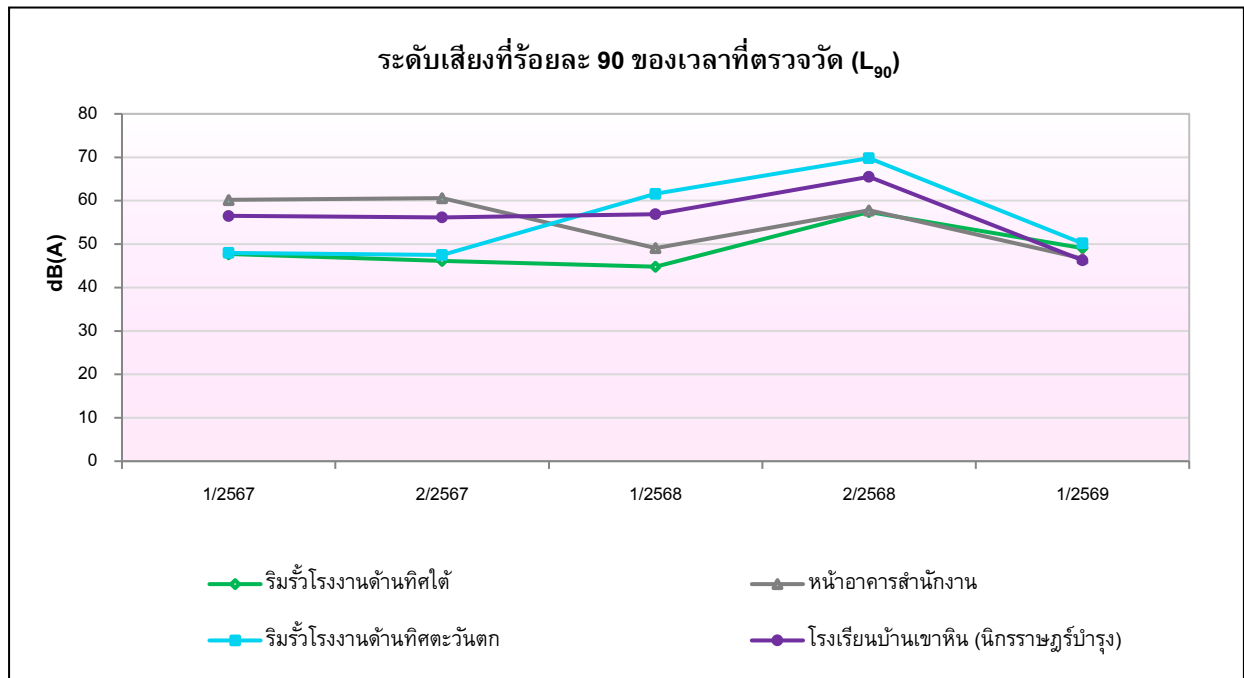
**รูปที่ 4-28** กราฟเปรียบเทียบผลการตรวจวัดระดับเสียงที่ร้อยละ 90 ของเวลาที่ตรวจวัด  
(ระหว่างครั้งที่ 1/2567 – ครั้งที่ 1/2569)

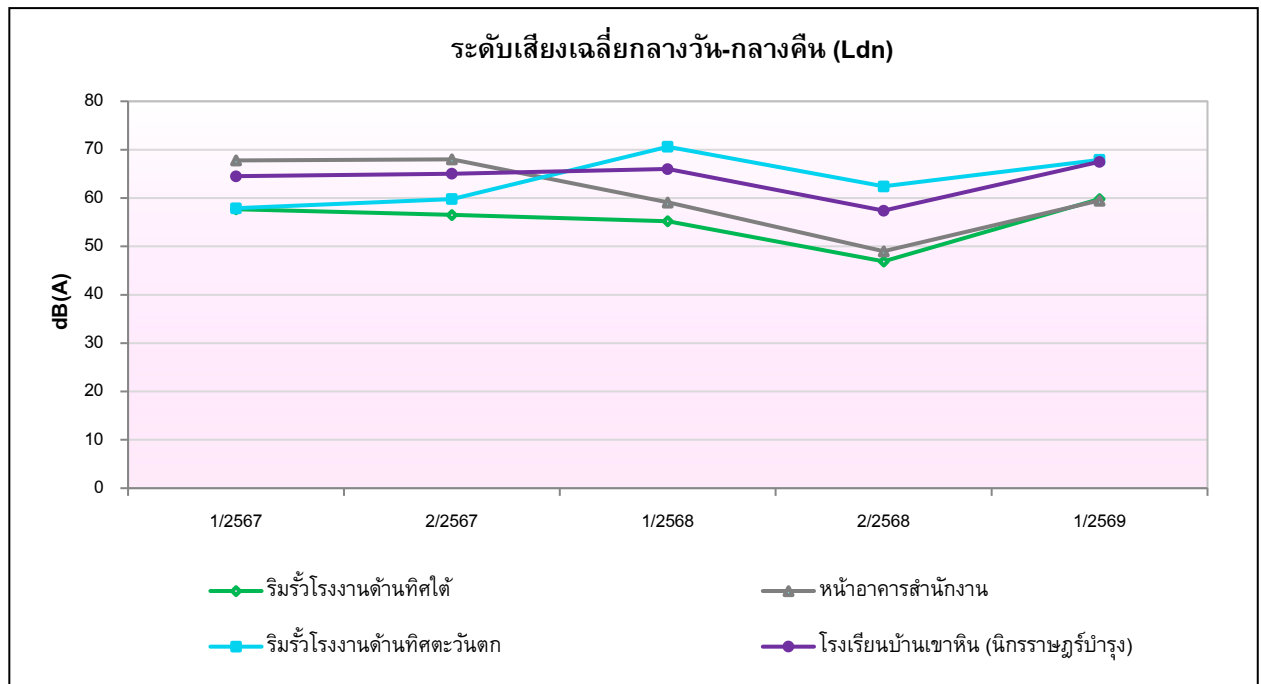
**รูปที่ 4-29** กราฟเปรียบเทียบผลการตรวจวัดระดับเสียงเฉลี่ยกลางวัน-กลางคืน  
(ระหว่างครั้งที่ 1/2567 – ครั้งที่ 1/2569)

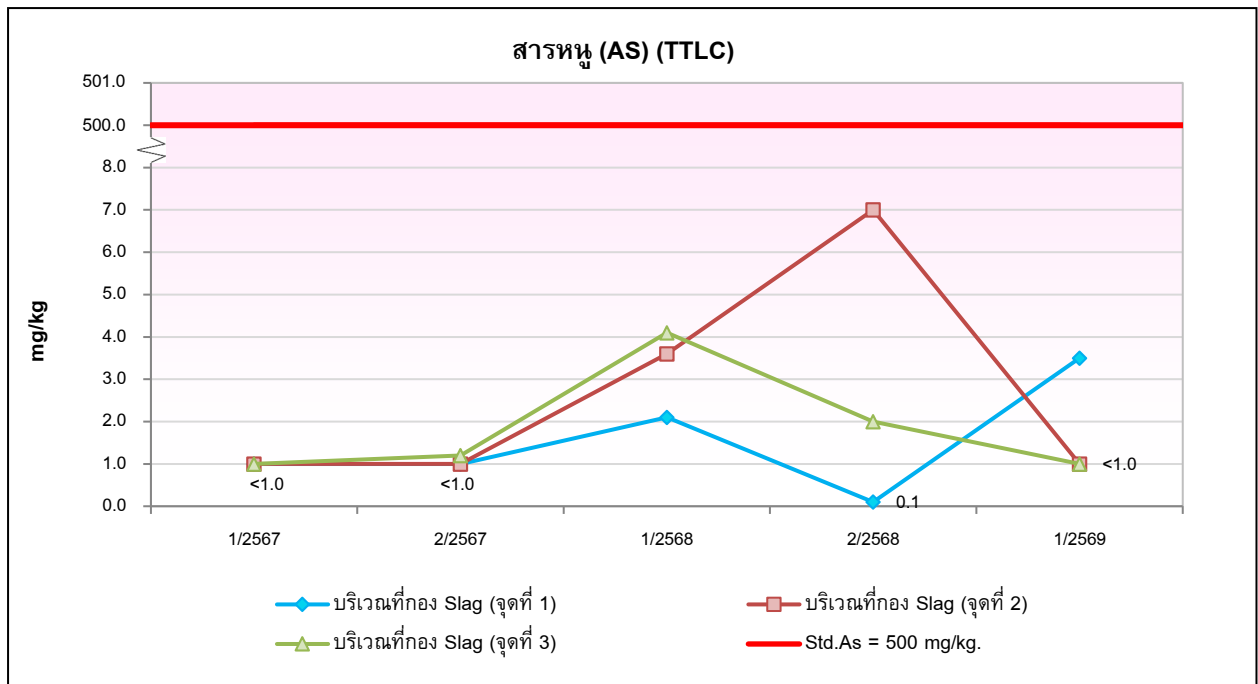
**รูปที่ 4-30** กราฟเปรียบเทียบผลการตรวจวิเคราะห์ปริมาณสารหนู (AS) (TTLC) ในกากของเสีย  
(ระหว่างครั้งที่ 1/2567 – ครั้งที่ 1/2569)

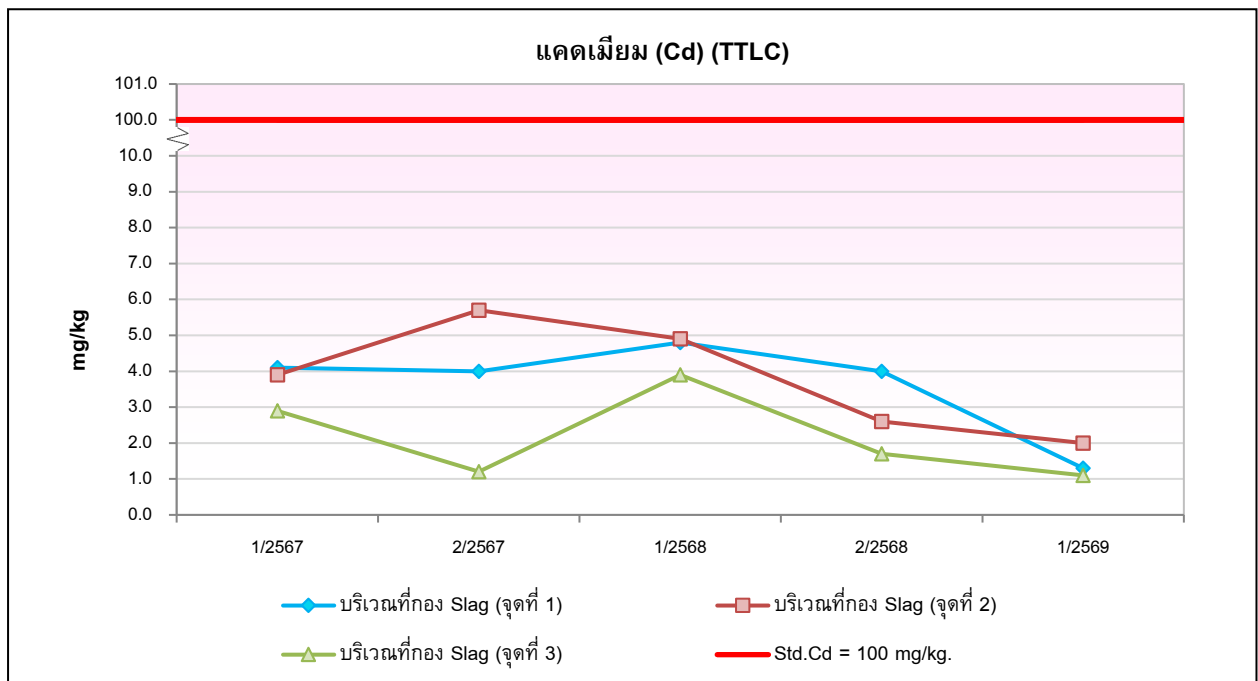
**รูปที่ 4-31** กราฟเปรียบเทียบผลการตรวจวิเคราะห์ปริมาณแคดเมียม (Cd) (TTLC) ในกากของเสีย  
(ระหว่างครั้งที่ 1/2567 – ครั้งที่ 1/2569)

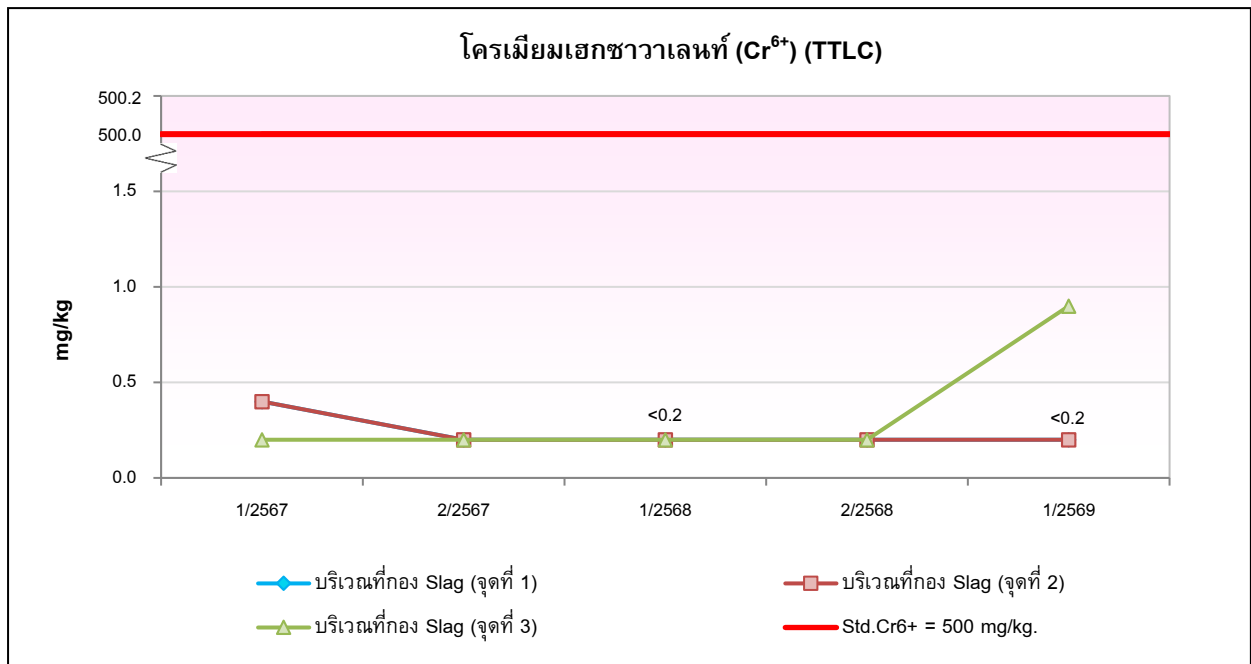
**รูปที่ 4-32** กราฟเปรียบเทียบผลการตรวจวิเคราะห์ปริมาณโครเมียมเฮกซะวาเลนต์ ( $\text{Cr}^{6+}$ ) (TTLC) ในกากของเสีย (ระหว่างครั้งที่ 1/2567 – ครั้งที่ 1/2569)

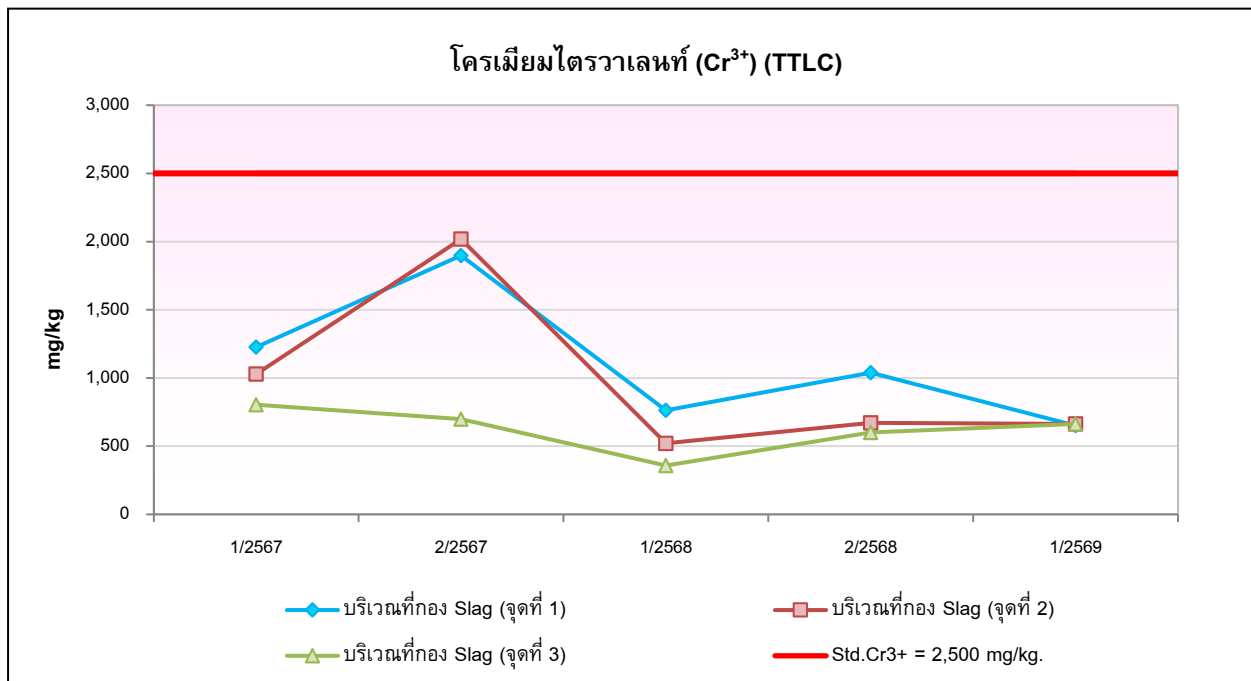
**รูปที่ 4-33** กราฟเปรียบเทียบผลการตรวจวิเคราะห์ปริมาณโครเมียมไตรวาเลนต์ ( $\text{Cr}^{3+}$ ) (TTLC) ในกากของเสีย (ระหว่างครั้งที่ 1/2567 – ครั้งที่ 1/2569)

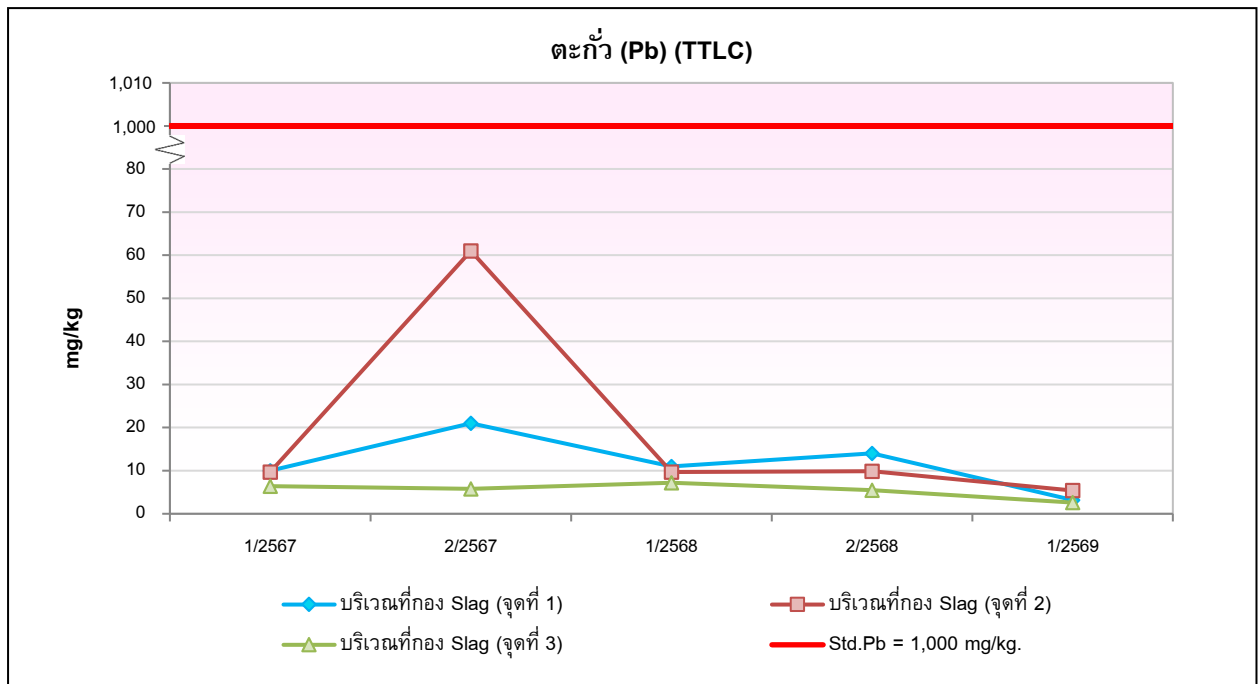
**รูปที่ 4-34** กราฟเปรียบเทียบผลการตรวจวิเคราะห์ปริมาณตะกั่ว (Pb) (TTLC) ในกากของเสีย  
(ระหว่างครั้งที่ 1/2567 – ครั้งที่ 1/2569)

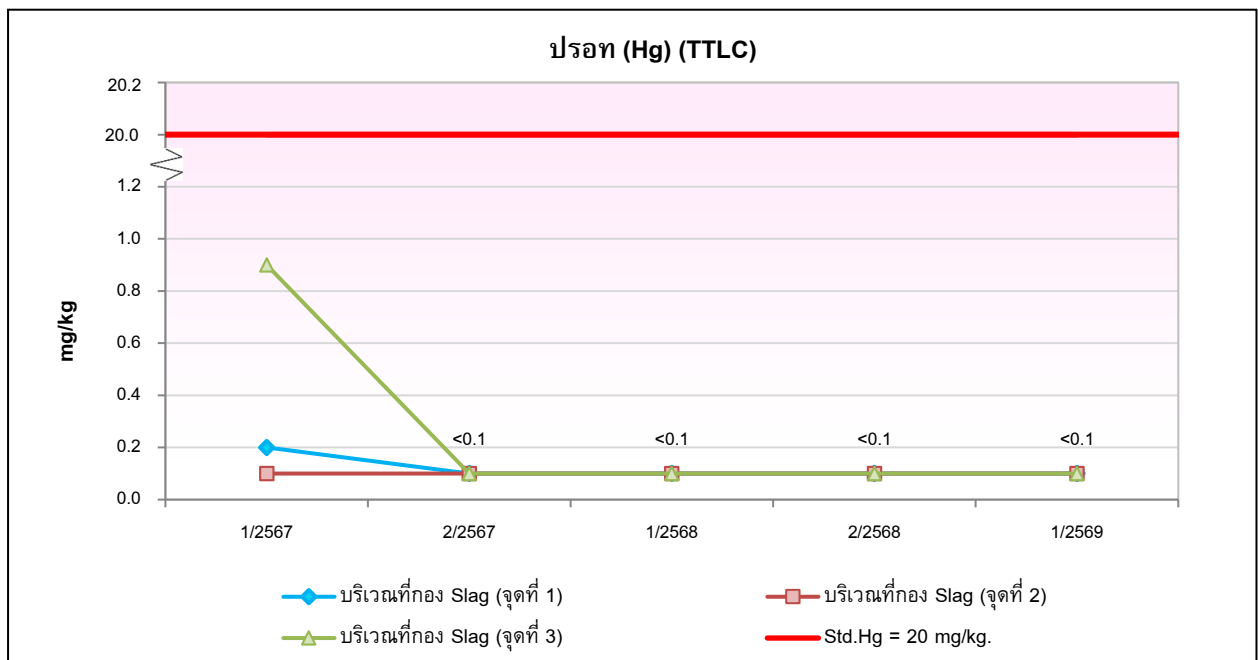
**รูปที่ 4-35** กราฟเปรียบเทียบผลการตรวจวิเคราะห์ปริมาณปรอท (Hg) (TTLC) ในกากของเสีย  
(ระหว่างครั้งที่ 1/2567 – ครั้งที่ 1/2569)

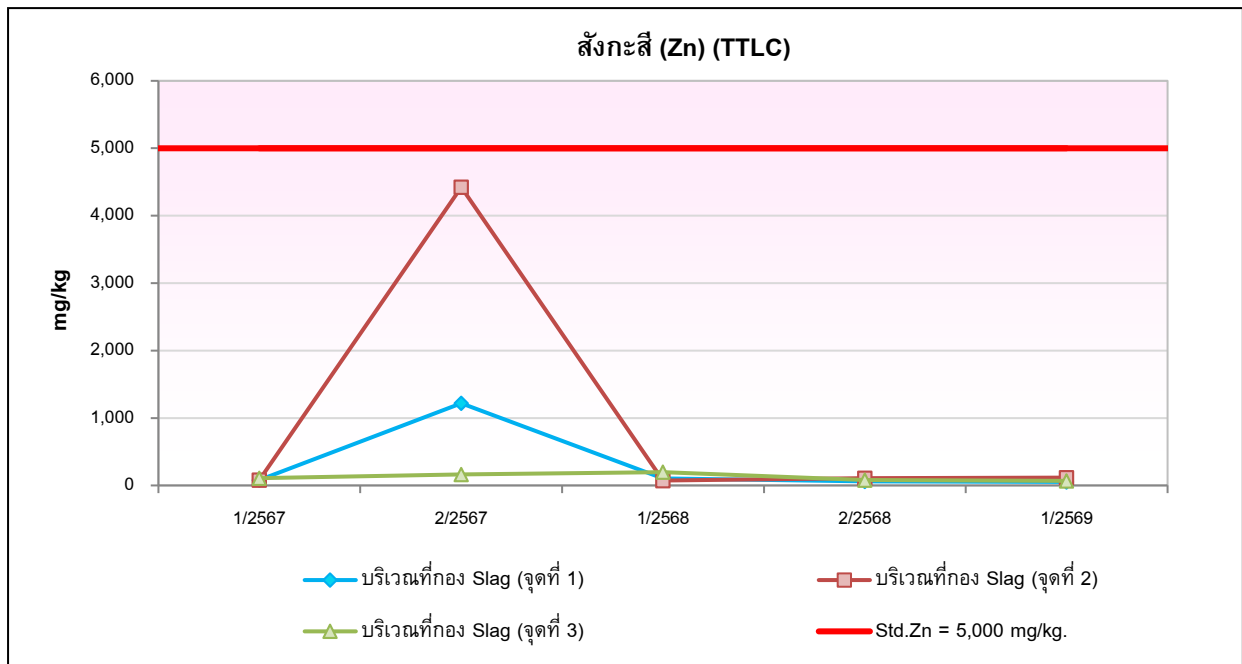
**รูปที่ 4-36** กราฟเปรียบเทียบผลการตรวจวิเคราะห์ปริมาณสังกะสี (Zn) (TTLC) ในกากของเสีย  
(ระหว่างครั้งที่ 1/2567 – ครั้งที่ 1/2569)
