**รายงานผลการปฏิบัติตามมาตรการป้องกันและแก้ไขผลกระทบสิ่งแวดล้อม  
และมาตรการติดตามตรวจสอบผลกระทบสิ่งแวดล้อม**

**โครงการขยายกำลังการผลิตเหล็กถลุง ระยะที่ 2 (ระยะดำเนินการ)**

**บริษัท ทาทา สตีล การผลิต (ประเทศไทย) จำกัด (มหาชน) สาขาลำดับที่ 00001  
ตั้งอยู่ที่ นิคมอุตสาหกรรมดับบลิวเอชเอ ชลบุรี 1 ตำบลบ่อวิน อำเภอศรีราชา จังหวัดชลบุรี**

**ระหว่างเดือนมกราคม – มิถุนายน 2569**

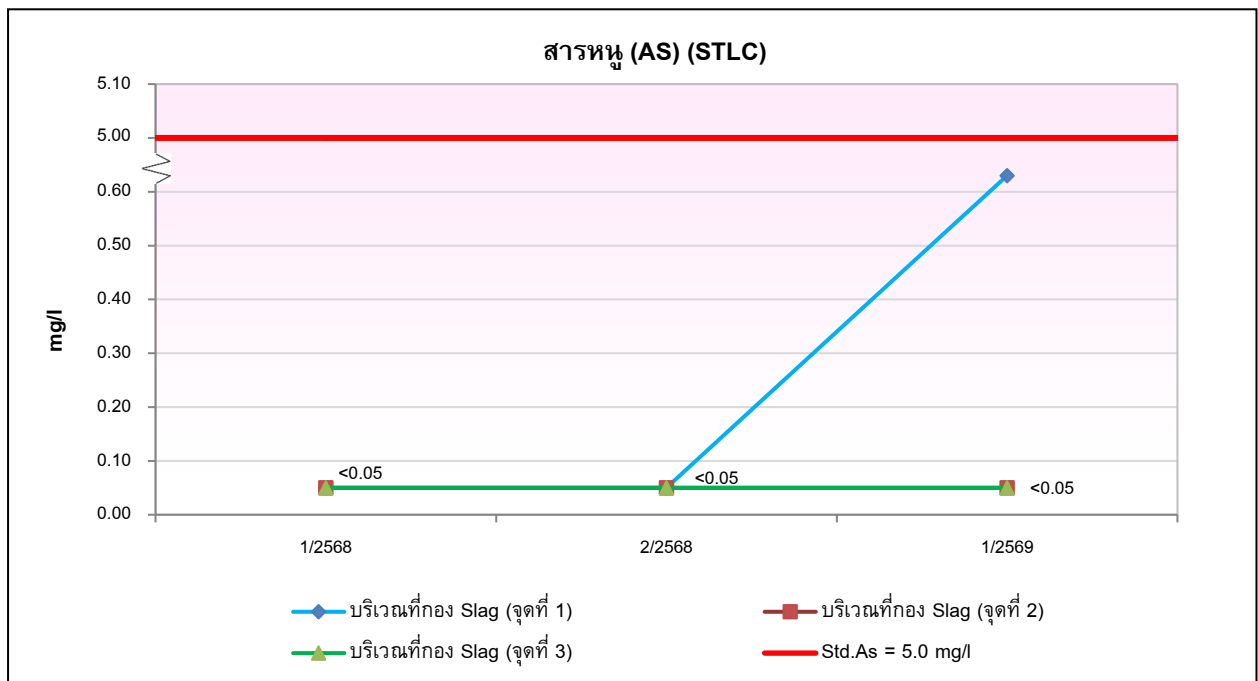
**รูปที่ 4-37** กราฟเปรียบเทียบผลการตรวจวิเคราะห์ปริมาณสารหนู (AS) (STLC) ในกากของเสีย  
(ระหว่างครั้งที่ 1/2568 – ครั้งที่ 1/2569)

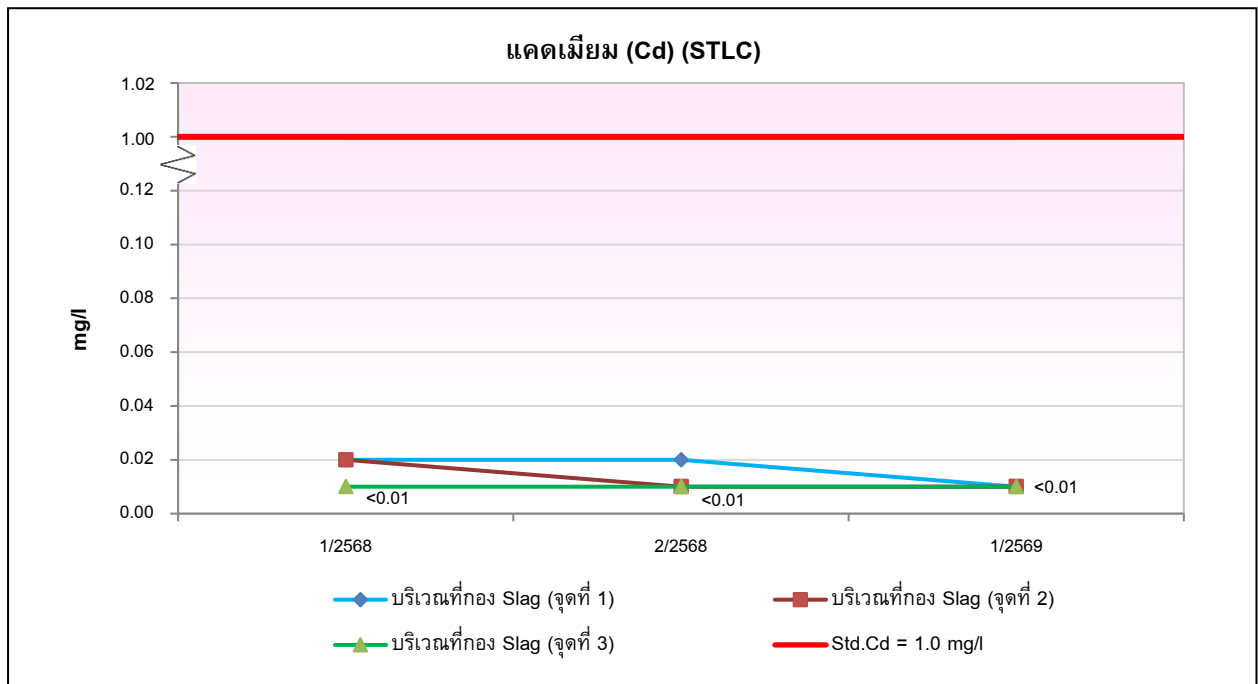
**รูปที่ 4-38** กราฟเปรียบเทียบผลการตรวจวิเคราะห์ปริมาณแคดเมียม (Cd) (STLC) ในกากของเสีย (ระหว่างครั้งที่ 1/2568 – ครั้งที่ 1/2569)

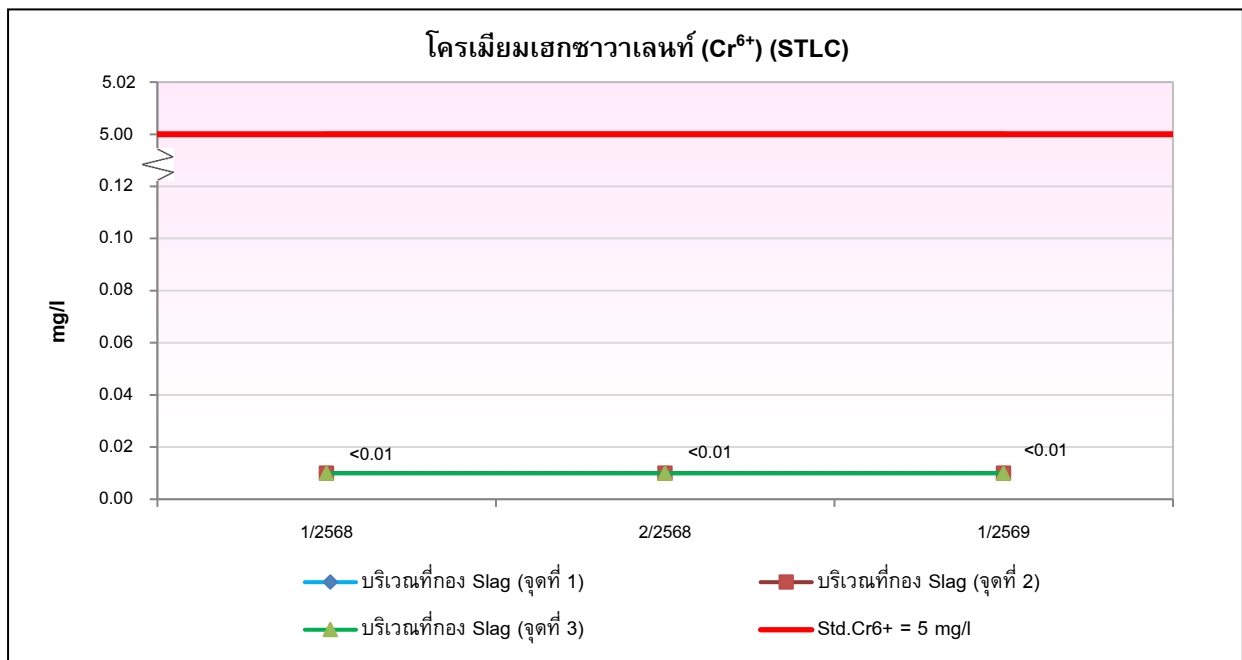
**รูปที่ 4-39** กราฟเปรียบเทียบผลการตรวจวิเคราะห์ปริมาณโครเมียมเฮกซะวาเลนท์ (Cr<sup>6+</sup>) (STLC) ในกากของเสีย (ระหว่างครั้งที่ 1/2568 – ครั้งที่ 1/2569)

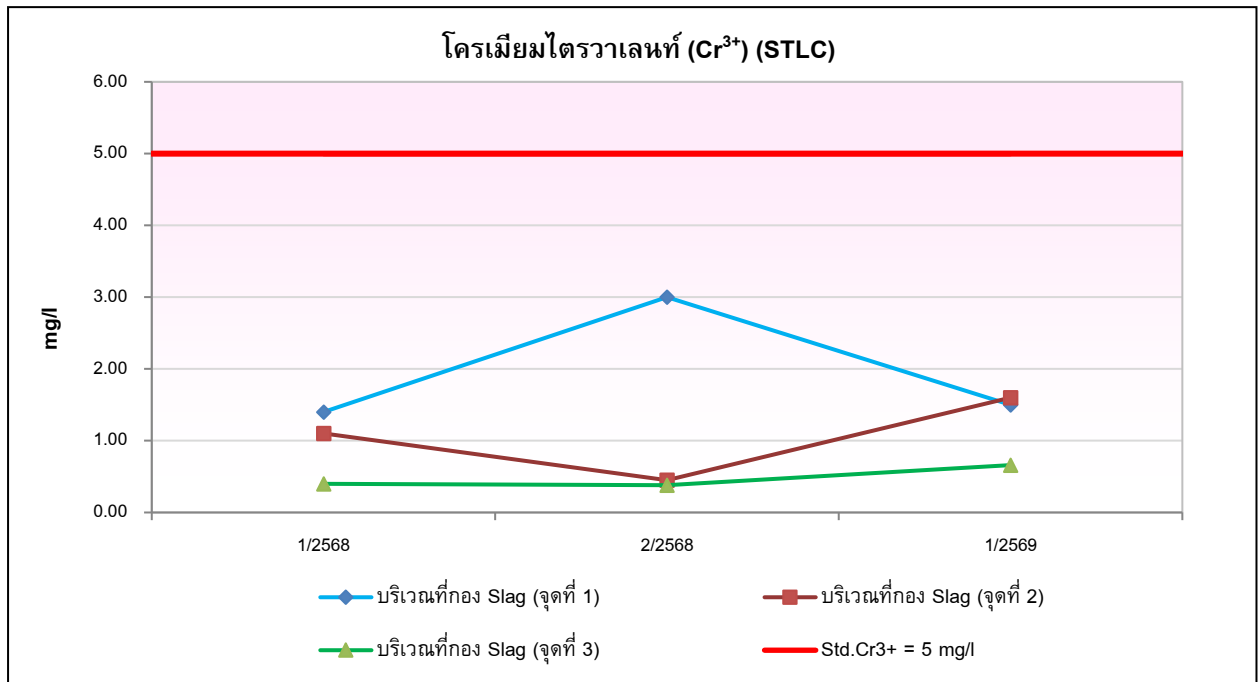
**รูปที่ 4-40** กราฟเปรียบเทียบผลการตรวจวิเคราะห์ปริมาณโครเมียมไตรวาเลนต์ ( $\text{Cr}^{3+}$ ) (STLC) ในกากของเสีย (ระหว่างครั้งที่ 1/2568 – ครั้งที่ 1/2569)

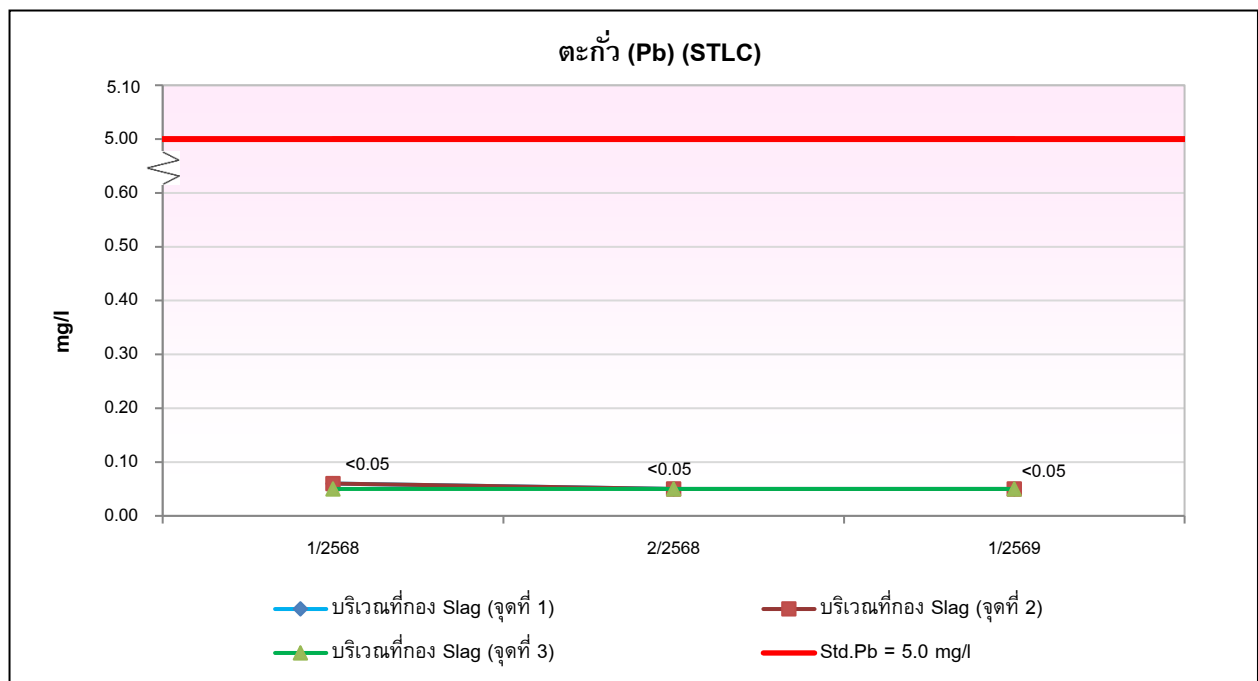
**รูปที่ 4-41** กราฟเปรียบเทียบผลการตรวจวิเคราะห์ปริมาณตะกั่ว (Pb) (STLC) ในกากของเสีย (ระหว่างครั้งที่ 1/2568 – ครั้งที่ 1/2569)

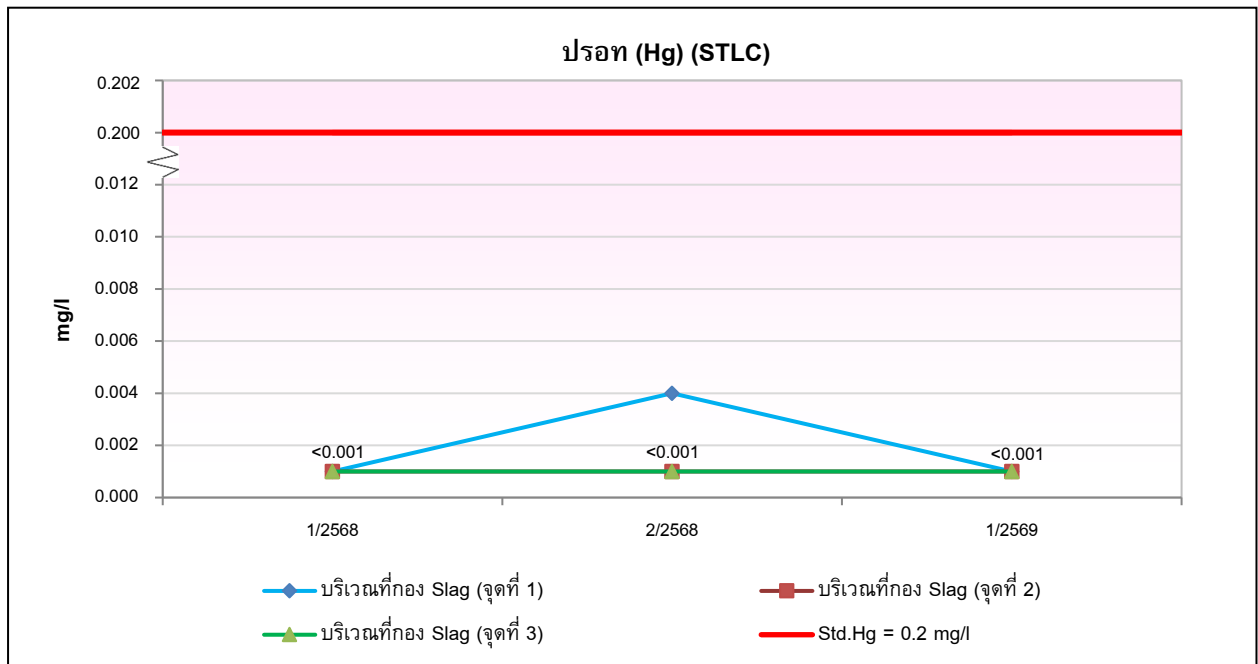
**รูปที่ 4-42** กราฟเปรียบเทียบผลการตรวจวิเคราะห์ปริมาณปรอท (Hg) (STLC) ในกากของเสีย  
(ระหว่างครั้งที่ 1/2568 – ครั้งที่ 1/2569)

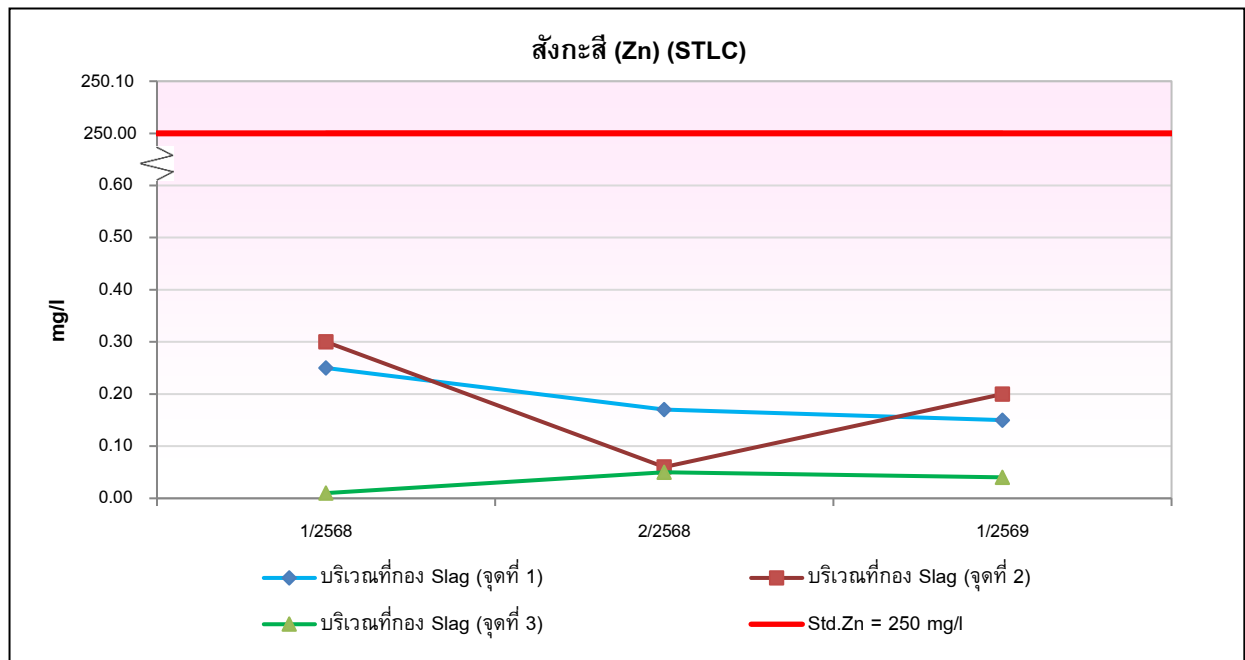
**รูปที่ 4-43** กราฟเปรียบเทียบผลการตรวจวิเคราะห์ปริมาณสังกะสี (Zn) (STLC) ในกากของเสีย  
(ระหว่างครั้งที่ 1/2567 – ครั้งที่ 1/2569)

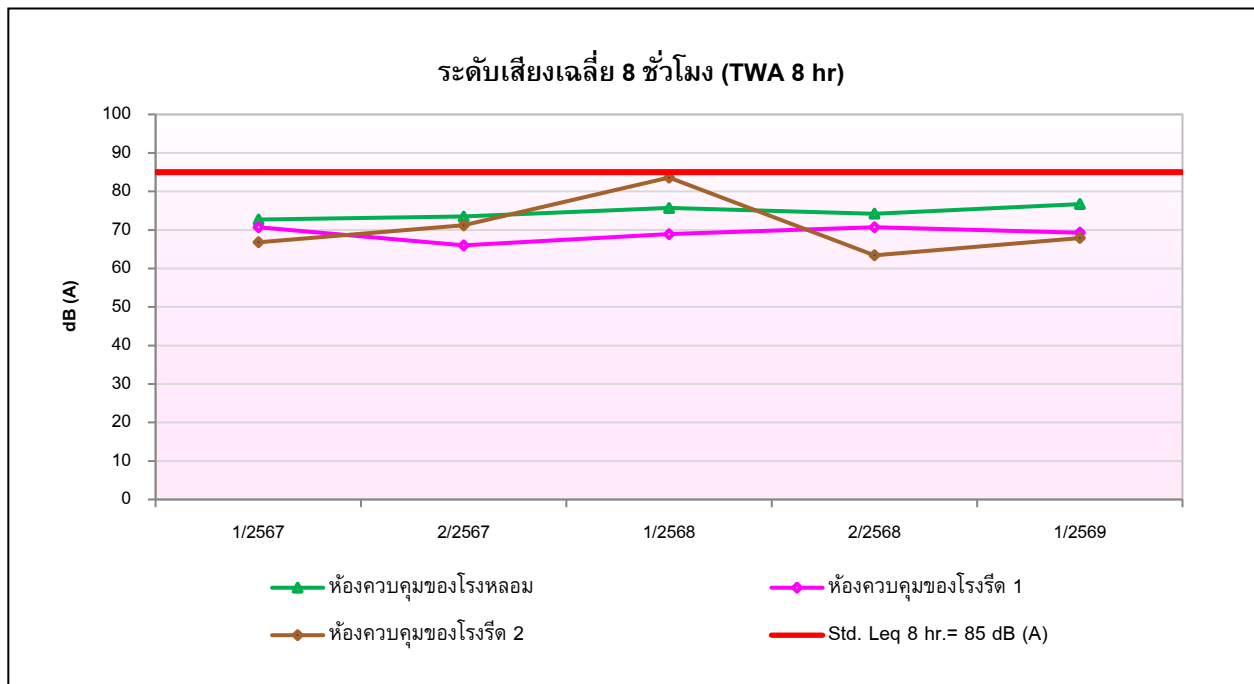
**รูปที่ 4-45** กราฟเปรียบเทียบผลการตรวจผลวัดระดับเสียงเฉลี่ย 8 ชั่วโมง (TWA 8 hr)  
(ระหว่างครั้งที่ 1/2567 – ครั้งที่ 1/2569)

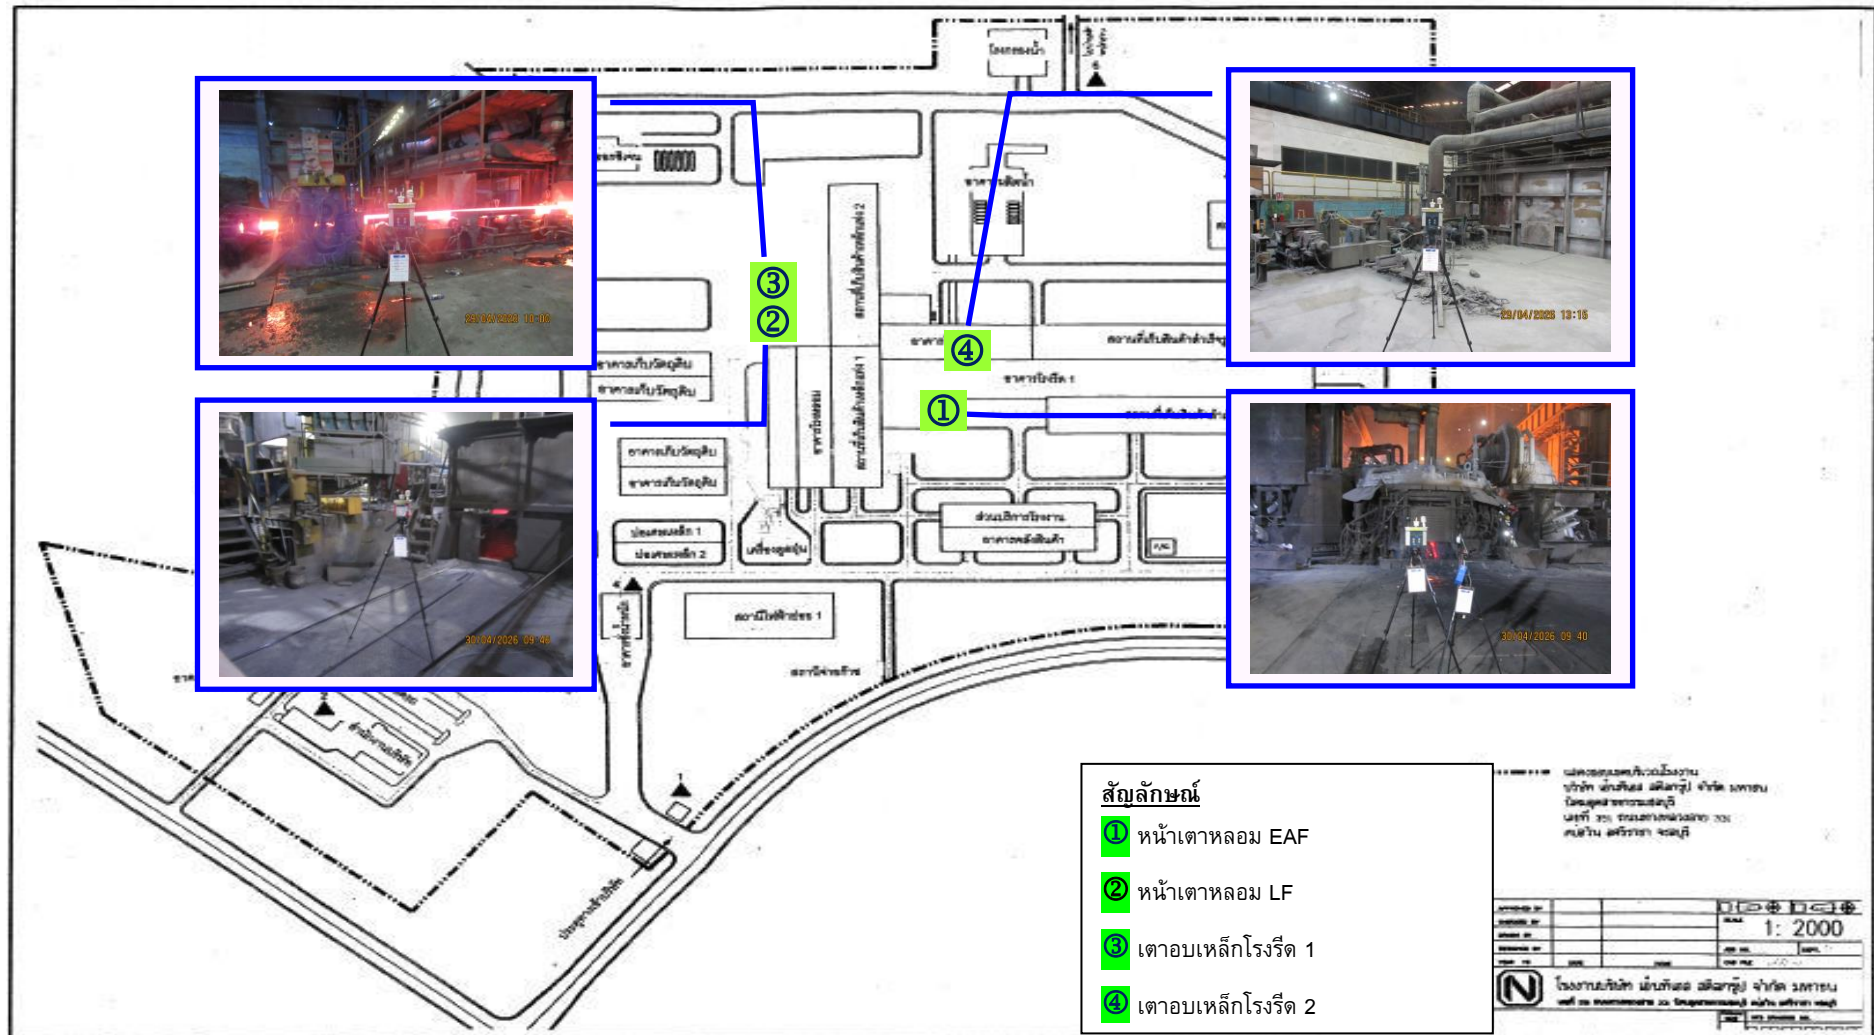
รูปที่ 4-46 แผนผังแสดงจุดตรวจวัดระดับความร้อนในพื้นที่การทำงาน

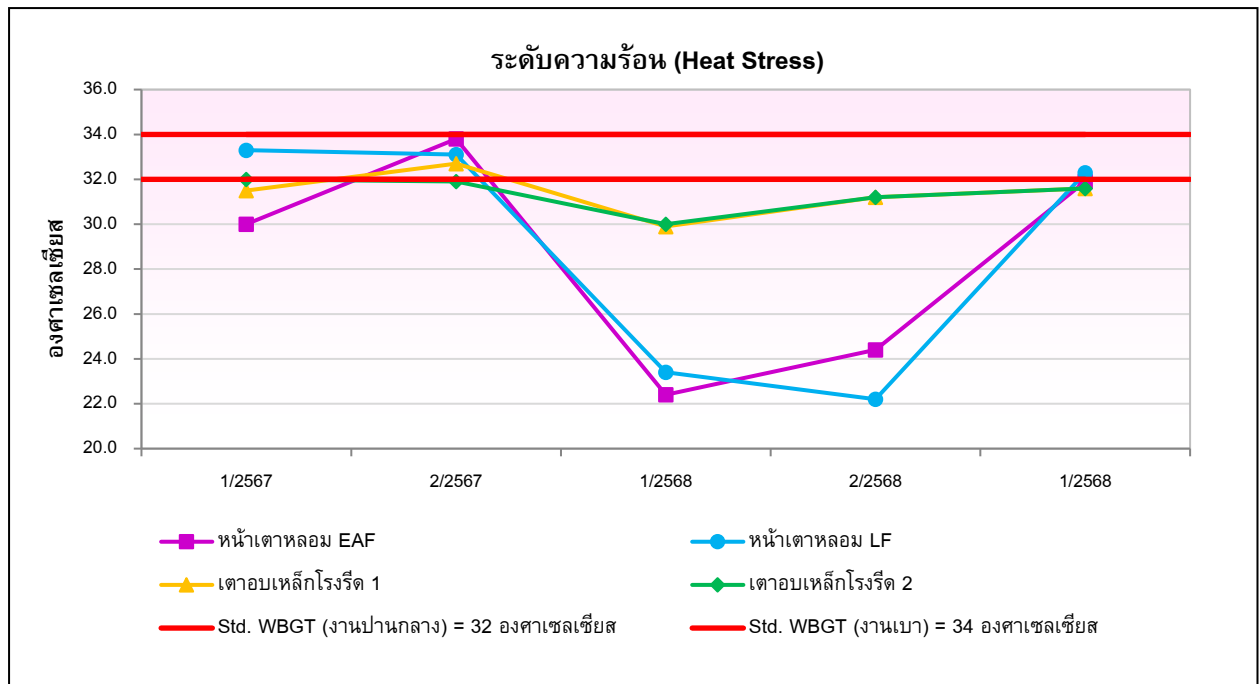
**รูปที่ 4-47** กราฟเปรียบเทียบผลการตรวจวัดระดับความร้อน (Heat Stress) ในการทำงาน  
(ระหว่างครั้งที่ 1/2567 – ครั้งที่ 1/2569)

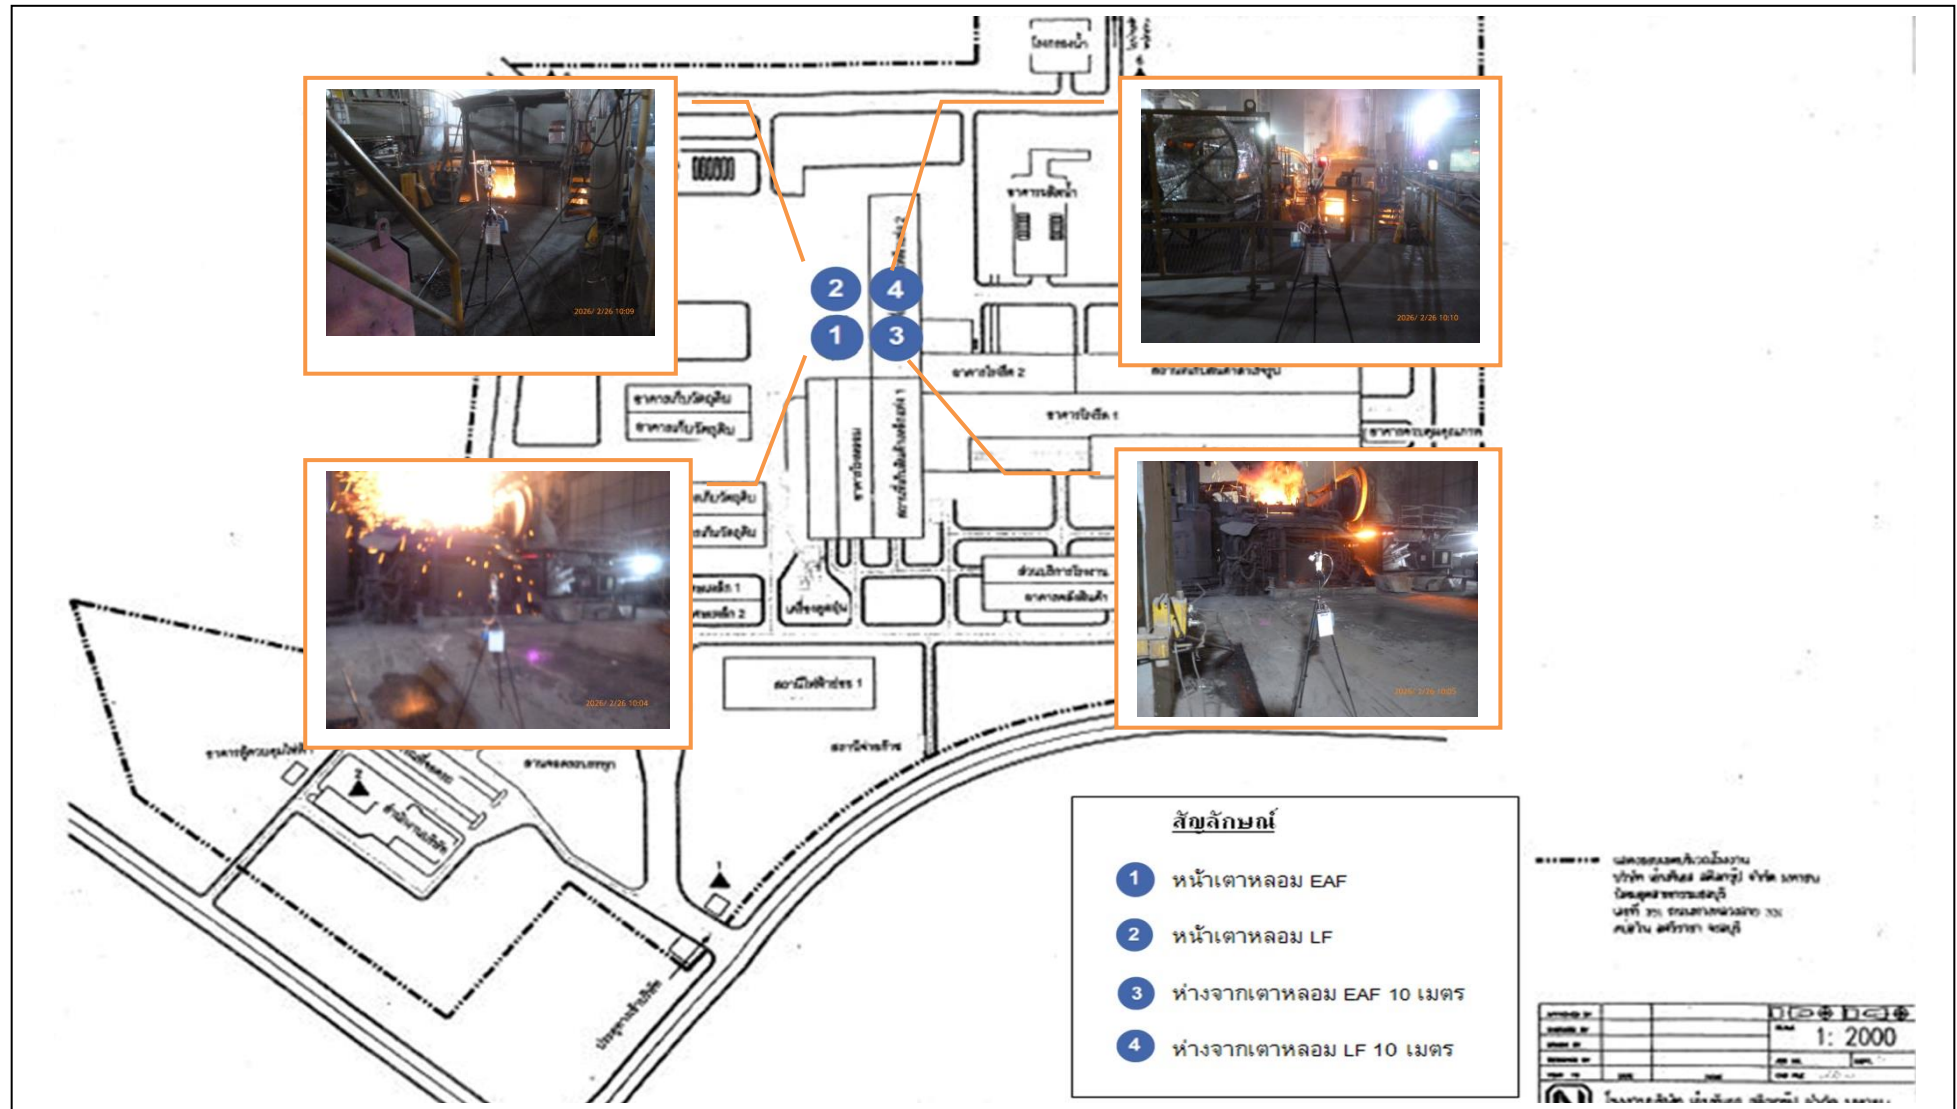
รูปที่ 4-48 แผนผังจุดเก็บตัวอย่างคุณภาพอากาศในสถานประกอบการ

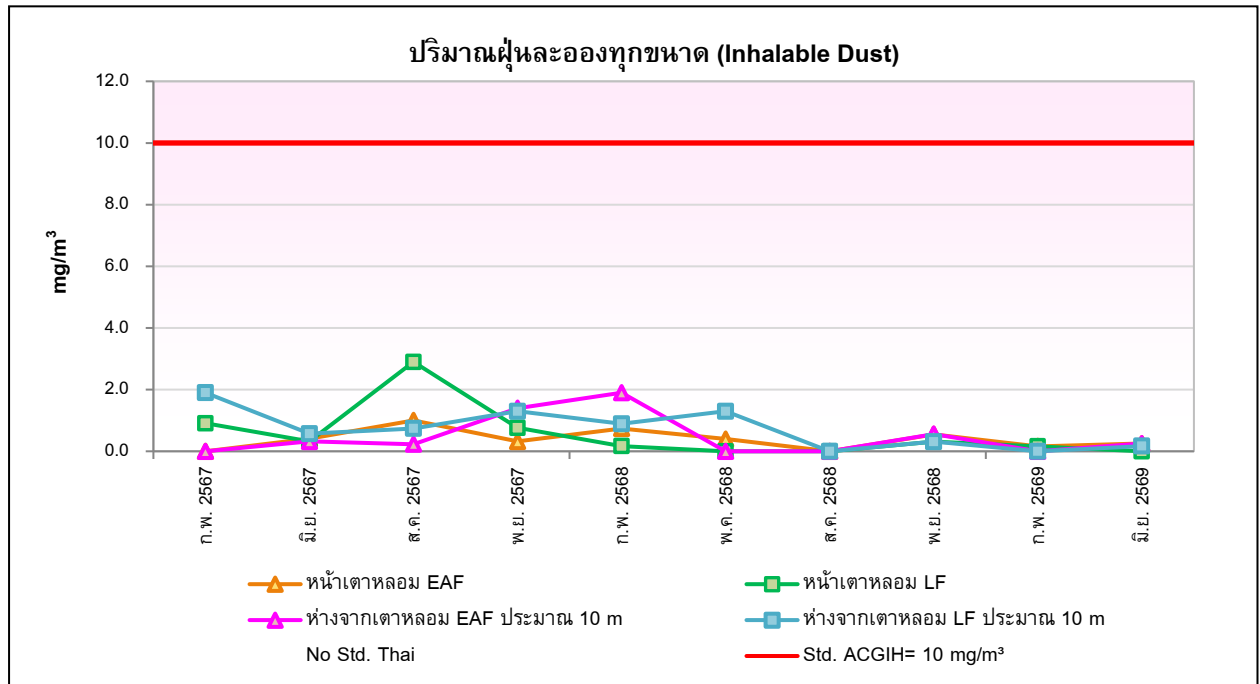
**รูปที่ 4-49** กราฟเปรียบเทียบผลการตรวจวิเคราะห์ปริมาณฝุ่นละอองทุกขนาด (Inhalable Dust) ในสถานประกอบการ (ระหว่างเดือนกุมภาพันธ์ 2567 – มิถุนายน 2569)

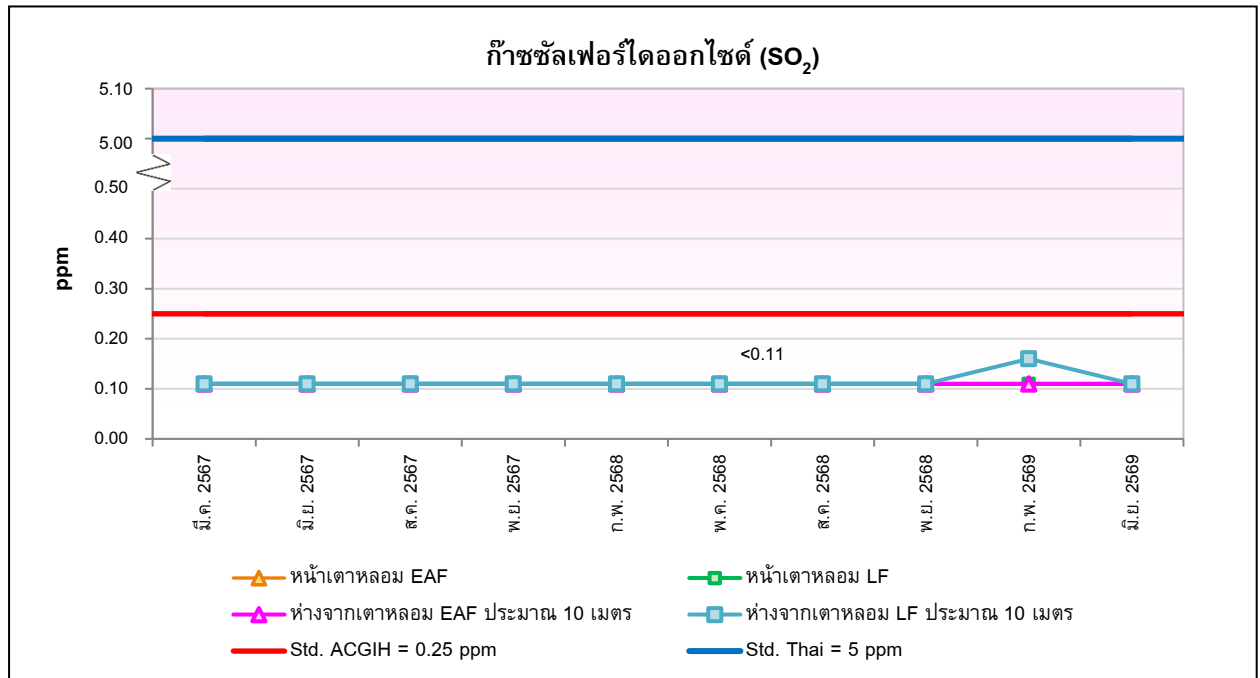
**รูปที่ 4-50** กราฟเปรียบเทียบผลการตรวจวิเคราะห์ก๊าซซัลเฟอร์ไดออกไซด์ (SO<sub>2</sub>) ในสถานประกอบการ (ระหว่างเดือนมีนาคม 2567 – มิถุนายน 2569)
