สรุปมาตรการป้องกันและแก้ไขผลกระทบสิ่งแวดล้อม และมาตรการติดตามตรวจสอบคุณภาพสิ่งแวดล้อม  
โครงการทำเหมืองแร่หินอุตสาหกรรมชนิดหินบะซอลต์ เพื่ออุตสาหกรรมก่อสร้าง  
คำขอประทานบัตรที่ 2/2547 ของห้างหุ้นส่วนจำกัด เจริญทรัพย์โชคชัย ตั้งอยู่ที่ตำบลท่าเยี่ยม อำเภอโชคชัย จังหวัดนครราชสีมา

รายงานแผนและผลการดำเนินงานด้าน  
การฟื้นฟูพื้นที่ทำเหมือง

โครงการเหมืองแร่หินอุตสาหกรรมชนิดหินปะชอลต์ เพื่ออุตสาหกรรมก่อสร้าง ประทานบัตรที่  
28803/15911

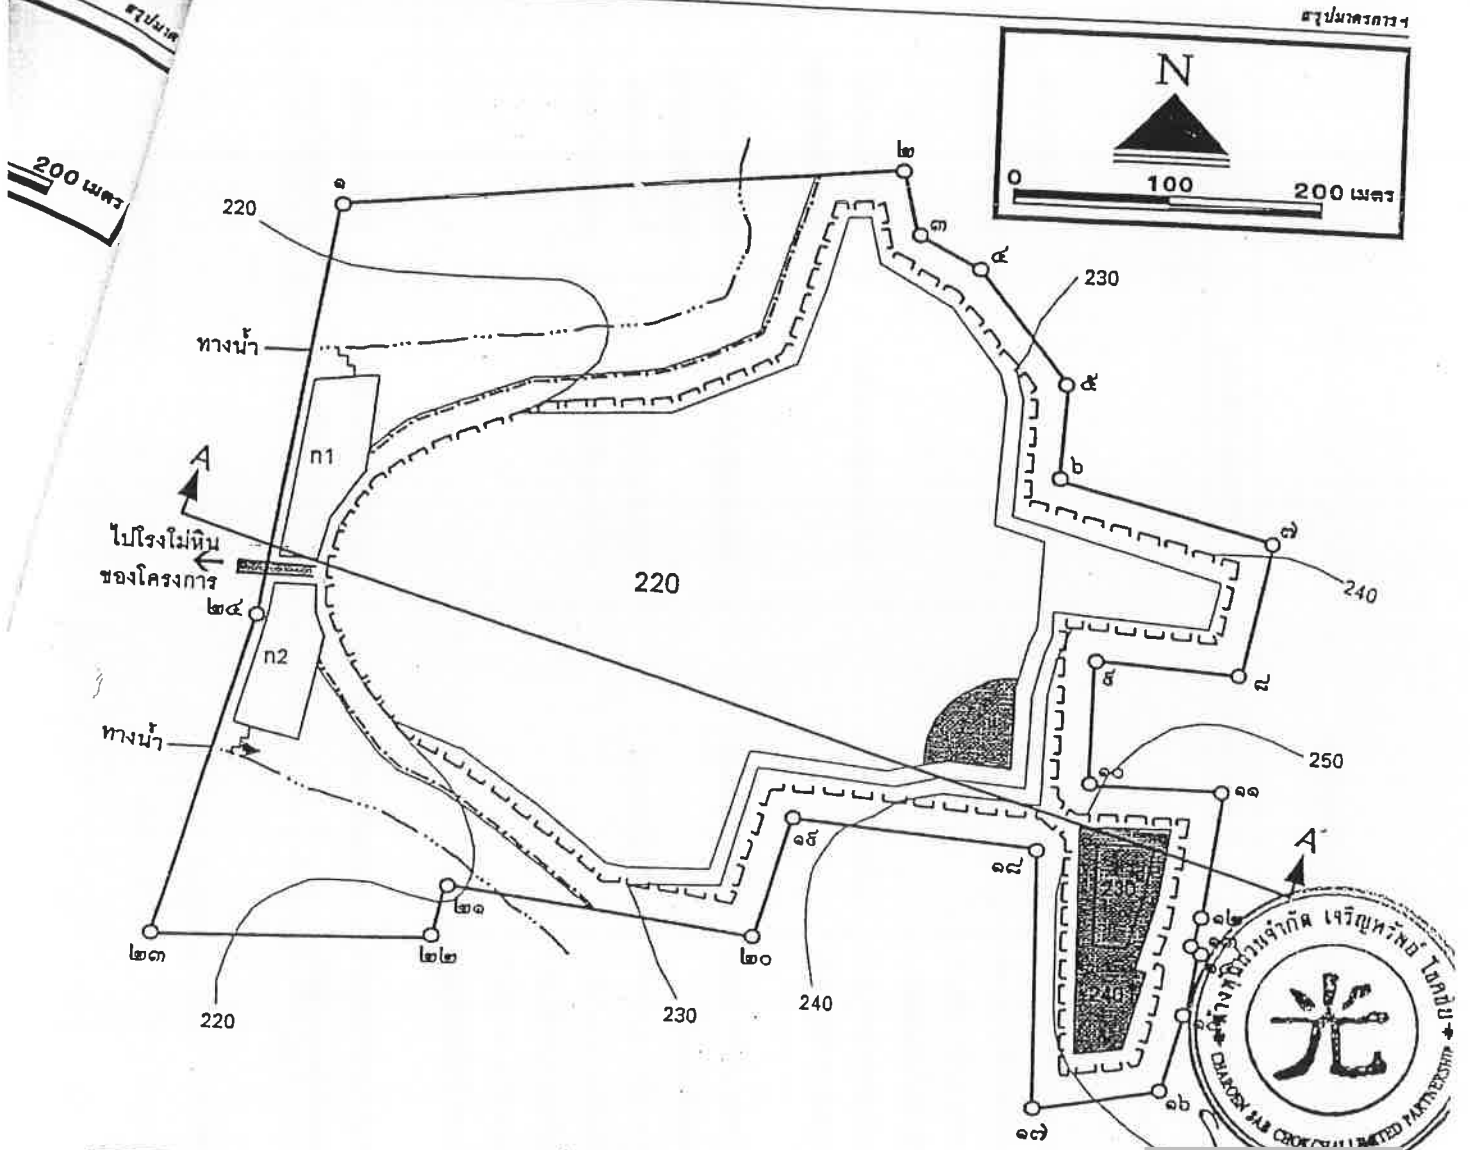
รูปที่ 7 แผนการทำเหมืองเมื่อสิ้นสุดปีที่ 10

บ่อพักตะกอนจากหน้าเหมือง  
เส้นชั้นความสูง  
ฝายกั้นน้ำและระบายน้ำลงสู่ทางน้ำธรรมชาติ  
ขอบเขตพื้นที่การทำเหมือง  
แนวเส้นตัดขวาง

เส้นทางขนส่งแร่  
แนวคันทำนบดิน และระบายน้ำจากหน้าเหมือง  
หินบะซอลต์  
เคลย์-ดิน  
หินทราย  
พื้นที่ถมกลับ

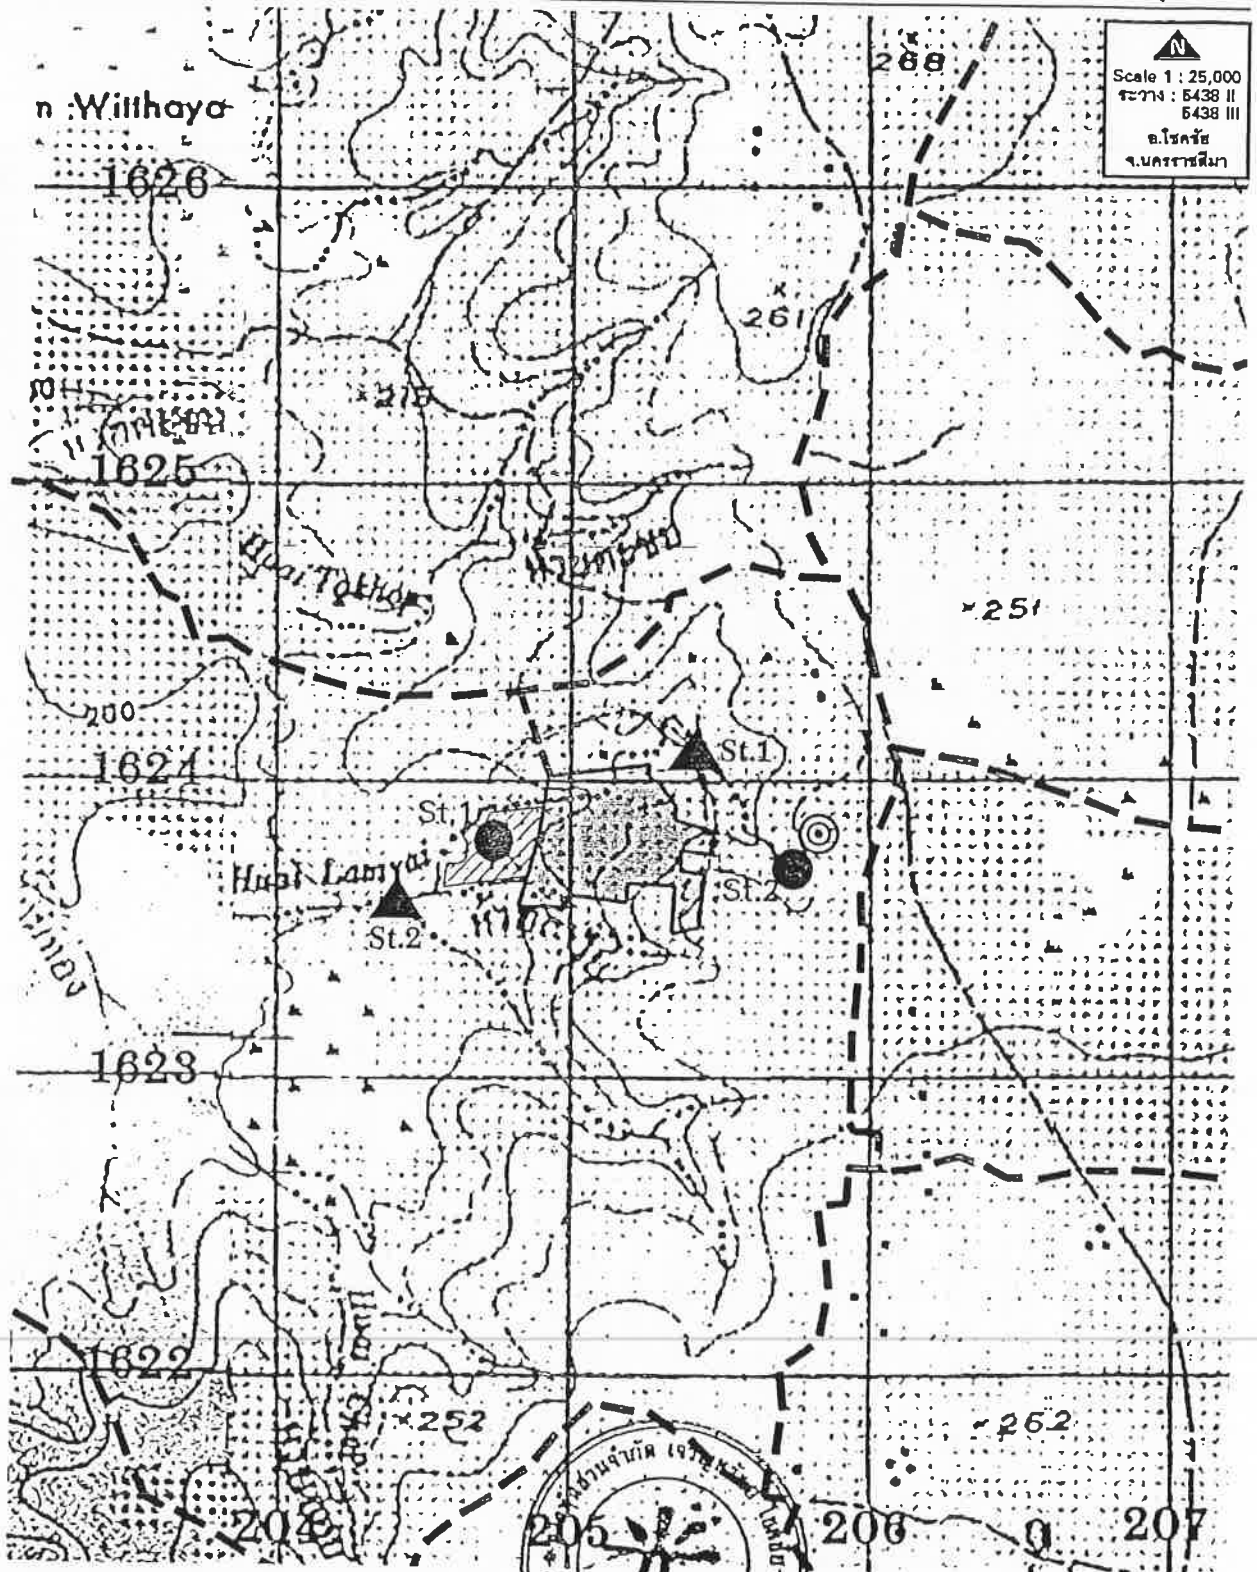
- จุดติดตามตรวจสอบคุณภาพอากาศและระดับเสียง
- St.1 บริเวณโรงโม่หินของโครงการ
- St.2 บริเวณสำนักสงฆ์เขาแก้ว
- ▲ จุดติดตามตรวจวิเคราะห์คุณภาพน้ำ
- St.1 ธารน้ำทางด้านทิศตะวันออกเชิงเหนือ
- St.2 ธารน้ำทางด้านทิศตะวันตก

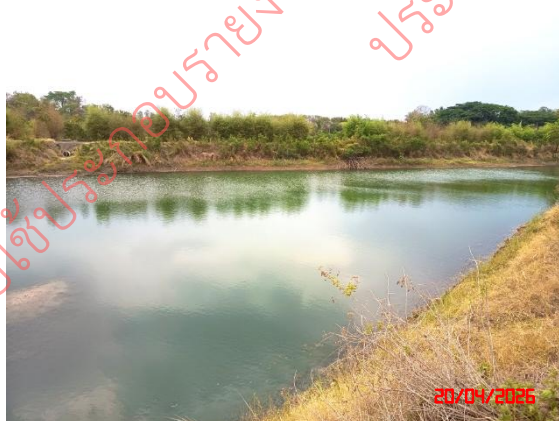
## รูปที่ 2 บ่อดักตะกอนของโครงการ

ทางด้านทิศตะวันตกของพื้นที่โครงการ

| ผลกระทบสิ่งแวดล้อม | มาตรการป้องกันและแก้ไขผลกระทบสิ่งแวดล้อม | สถานที่ดำเนินการ | ระยะเวลาดำเนินการ | ผู้รับผิดชอบ |
|---|---|---|---|---|
| | 1. ให้จัดสร้างบ่อดักตะกอน พื้นที่ประมาณ 2.5 ไร่ ลึก 3 เมตร จำนวน 2 บ่อ ทางด้านทิศตะวันตกของพื้นที่โครงการ เพื่อรองรับน้ำจากพื้นที่โครงการ และจัดสร้างบ่อดักตะกอน พื้นที่ประมาณ 1 ไร่ ลึก 3 เมตร ทางด้านทิศตะวันตกของพื้นที่โรงโม่หิน เพื่อรองรับน้ำจากพื้นที่โรงโม่หินของโครงการ | - ภายในพื้นที่คำขอประทานบัตร และพื้นที่โรงโม่หินของโครงการ | - ภายใน 1 เดือน ก่อนเปิดทำเหมือง | - ห้างหุ้นส่วนจำกัด เจริญทรัพย์โชคชัย |

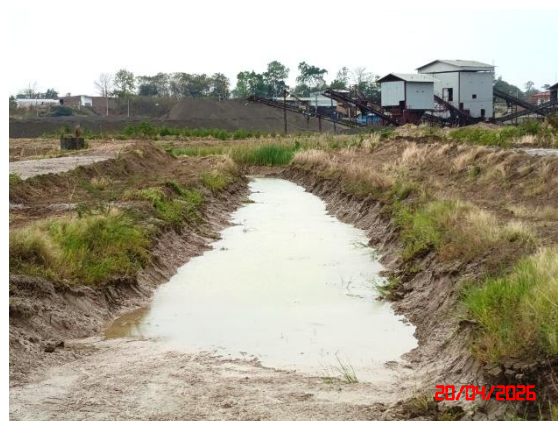
ทางด้านทิศตะวันตกของพื้นที่โรงโม่หิน

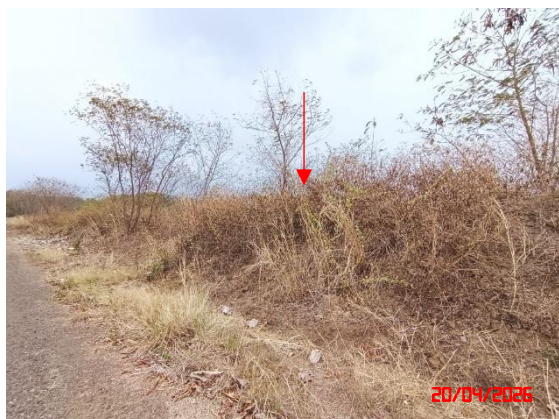
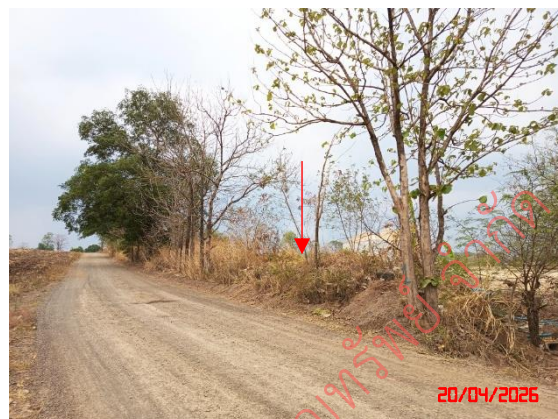
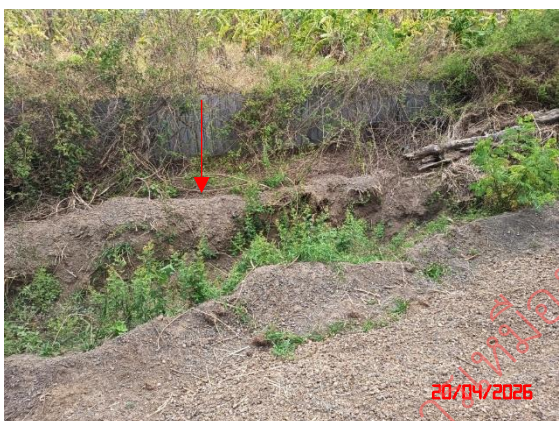
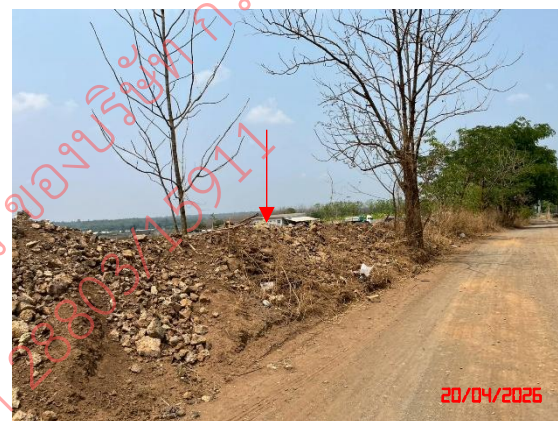
## รูปที่ 3 คันทำนบดิน และคูระบายน้ำ

คันทำนบดิน

| ผลกระทบสิ่งแวดล้อม | มาตรการป้องกันและแก้ไขผลกระทบสิ่งแวดล้อม | สถานที่ดำเนินการ | ระยะเวลาดำเนินการ | ผู้รับผิดชอบ |
|---|---|---|---|---|
| | 2. ให้สร้างคันทำนบขนาดความกว้างของฐาน 2.5 เมตร สูง 1 เมตร สันคันทำนบกว้าง 0.5 เมตร พร้อมทั้งจัดสร้างคุรระบายน้ำขนาดความกว้างท้องร่อง 0.5 เมตร ลึก 0.5 เมตร ด้านบนกว้าง 1.5 | - ตามตำแหน่งที่กำหนดไว้ในแผนผังโครงการ (ดังรูปที่ 1) และโดยรอบพื้นที่โรงโม่หิน | - ภายใน 1 เดือน ก่อนเปิดทำเหมือง | - ห้างหุ้นส่วนจำกัด เจริญทรัพย์โชคชัย |

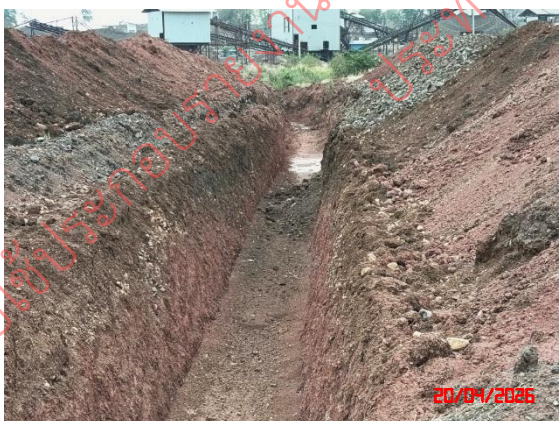
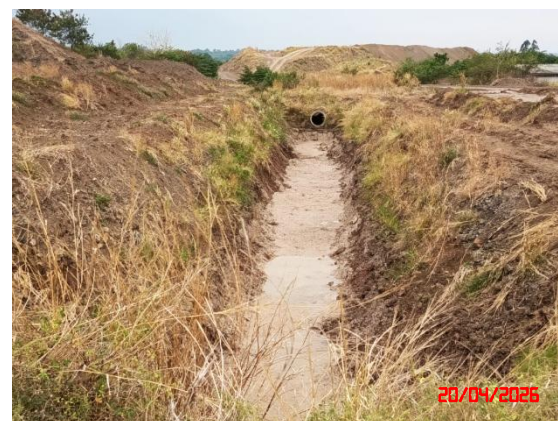
คูระบายน้ำ

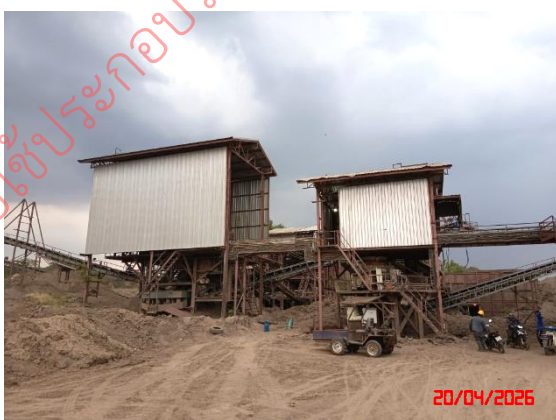
รูปที่ 9 ระบบป้องกันผลกระทบสิ่งแวดล้อมบริเวณโรงโม่หินของโครงการ

อาคารปิดคลุมโรงโม่หิน

| ผลกระทบสิ่งแวดล้อม | มาตรการป้องกันและแก้ไขผลกระทบสิ่งแวดล้อม | สถานที่ดำเนินการ | ระยะเวลาดำเนินการ | ผู้รับผิดชอบ |
|---|---|---|---|---|
| | 2. บริเวณปากโมที่ตอง (Secondary Crusher) และตะแกรงสั่นคัดขนาด จะต้องมียาครอบหรืออุปกรณ์ที่ปิดคลุมป้องกันฝุ่น และต้องสร้างอาคารปิดคลุมเครื่องจักรทั้งหมดอย่างมิดชิด พร้อมทั้งติดตั้งเครื่องฉีดสเปรย์น้ำบริเวณตำแหน่งที่ก่อให้เกิดฝุ่นละออง | - บริเวณโรงแต่งแร่ | - ตลอดอายุประทานบัตร | - ห้างหุ้นส่วนจำกัด เจริญทรัพย์โชคชัย |

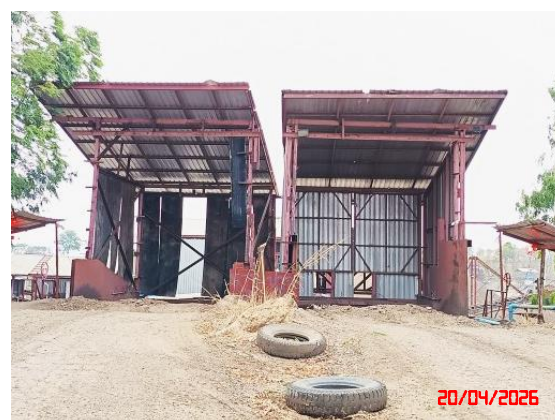
อาคารปิดคลุมย้งรับหินใหญ่ปากม่ 1 และ 2

| ผลกระทบสิ่งแวดล้อม | มาตรการป้องกันและแก้ไขผลกระทบสิ่งแวดล้อม | สถานที่ดำเนินการ | ระยะเวลาดำเนินการ | ผู้รับผิดชอบ |
|---|---|---|---|---|
| | ก่อสร้างสิ่งปกคลุมขึงรับแร่ (Hopper) และตะแกรงสั่นคัดขนาด (Vibrating Screen) พร้อมทั้งติดตั้งเครื่องฉีดสเปรย์น้ำบริเวณตำแหน่งที่ก่อให้เกิดฝุ่นละออง | | | |

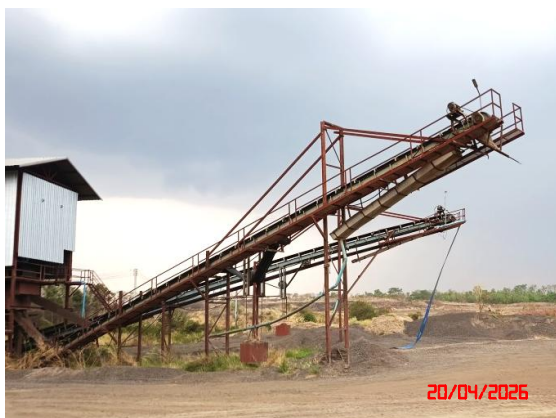
สายพานลำเลียง

| ผลกระทบสิ่งแวดล้อม | มาตรการป้องกันและแก้ไขผลกระทบสิ่งแวดล้อม | สถานที่ดำเนินการ | ระยะเวลาดำเนินการ | ผู้รับผิดชอบ |
|---|---|---|---|---|
| | 3. ระบบสายพานลำเลียง ต้องสร้างอุปกรณ์ปิดคลุมโดยตลอด พร้อมทั้งติดตั้งเครื่องฉีดสเปรย์น้ำบริเวณจุดต่างๆ ที่ก่อให้เกิดฝุ่นละอองภายนอกอาคารทุกจุด | - บริเวณโรงแต่งแร่ | - ตลอดอายุประทานบัตร | - ห้างหุ้นส่วนจำกัด เจริญทรัพย์โชคชัย |

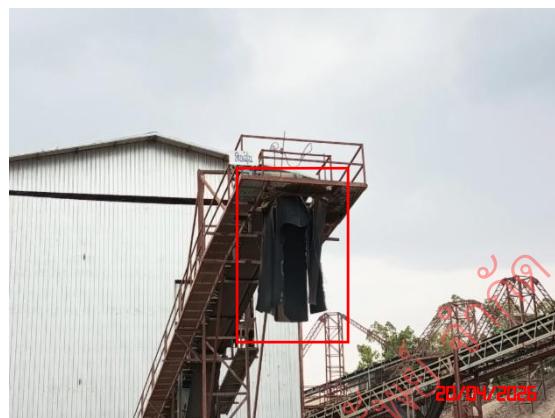
ถุงครอบปลายสายพานลำเลียง

| ผลกระทบสิ่งแวดล้อม | มาตรการป้องกันและแก้ไขผลกระทบสิ่งแวดล้อม | สถานที่ดำเนินการ | ระยะเวลาดำเนินการ | ผู้รับผิดชอบ |
|---|---|---|---|---|
| | 4. บริเวณปลายสายพานลำเลียงที่เทกองแร่คัดขนาดแล้ว ต้องติดตั้งเครื่องฉีดสเปรย์น้ำหรือเครื่องป้องกันฝุ่นจากการเทกอง | - บริเวณโรงแต่งแร่ | - ตลอดอายุประทานบัตร | - ห้างหุ้นส่วนจำกัด เจริญทรัพย์โชคชัย |

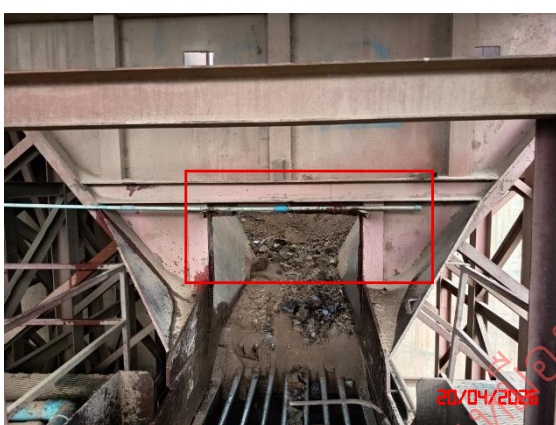
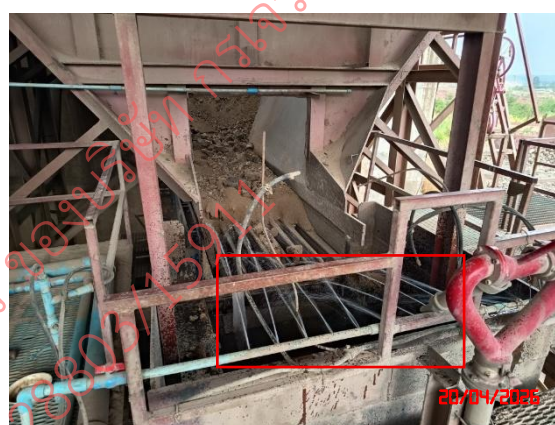
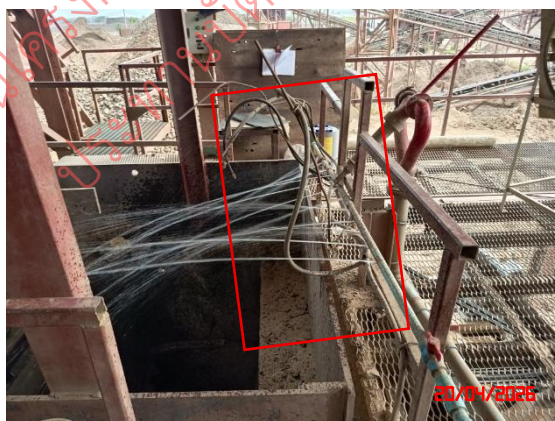
ระบบสเปรย์น้ำป้องกันฝุ่นละออง

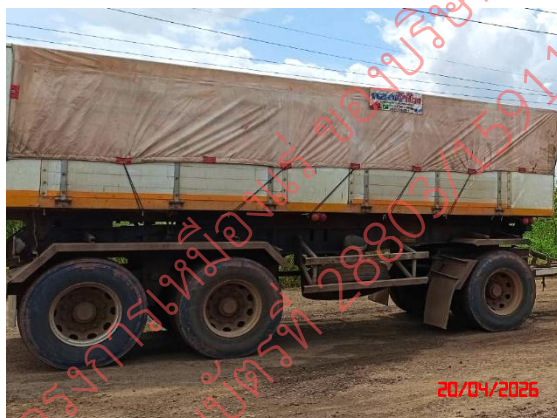
รูปที่ 11 การปิดคลุมผ้าใบรถบรรทุก

| ผลกระทบสิ่งแวดล้อม | มาตรการป้องกันและแก้ไขผลกระทบสิ่งแวดล้อม | สถานที่ดำเนินการ | ระยะเวลาดำเนินการ | ผู้รับผิดชอบ |
|---|---|---|---|---|
| | 7. ในการขนส่งแร่ให้มีการใช้ผ้าใบปิดคลุมรถบรรทุก และกำหนดให้ความเร็วของยานพาหนะขนส่งใช้ความเร็วไม่เกิน 25 กิโลเมตร/ชั่วโมง โดยเฉพาะในช่วงที่เป็นถนนลูกรัง | - บริเวณเส้นทางขนส่งแร่ | - ตลอดอายุประทานบัตร | - ห้างหุ้นส่วนจำกัด เจริญทรัพย์โชคชัย |

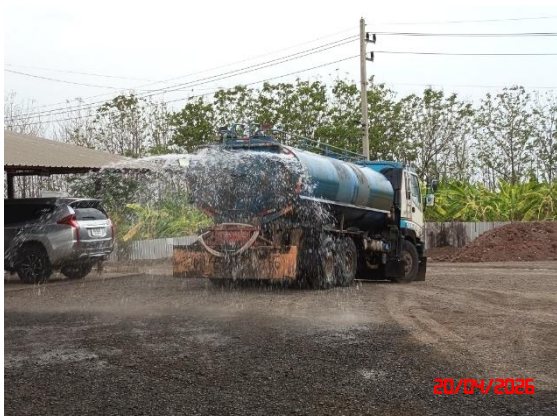
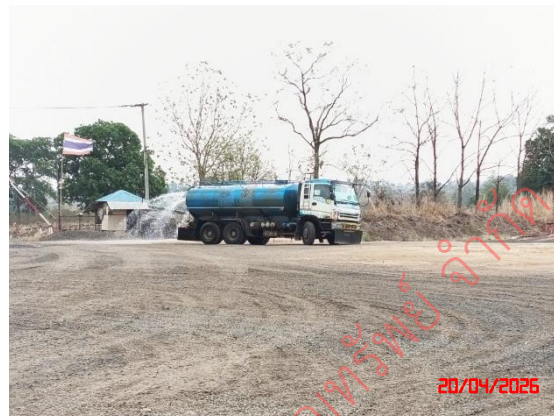
รูปที่ 13 การฉีดพรมน้ำบริเวณเส้นทางขนส่งแร่

| ผลกระทบสิ่งแวดล้อม | มาตรการป้องกันและแก้ไขผลกระทบสิ่งแวดล้อม | สถานที่ดำเนินการ | ระยะเวลาดำเนินการ | ผู้รับผิดชอบ |
|---|---|---|---|---|
| | 8. ให้ฉีดพรมน้ำบนเส้นทางขนส่งแร่ช่วงที่เป็นถนนลูกรังเป็นระยะๆ ซึ่งจำนวนครั้งของการฉีดพรมน้ำจะต้องพิจารณาจากสภาพอากาศและฤดูกาล เช่น ฤดูร้อนและฤดูหนาวควรฉีดพรมน้ำวันละประมาณ 3-4 ครั้ง ส่วนในช่วงฤดูฝนอาจฉีดพรมวันละ 1 ครั้ง หรือไม่จำเป็นต้องทำการฉีดพรมน้ำ หากมีฝนตกอยู่สม่ำเสมอ | - บริเวณเส้นทางขนส่งแร่ | - ตลอดอายุประทานบัตร | - ห้างหุ้นส่วนจำกัด เจริญทรัพย์โชคชัย |

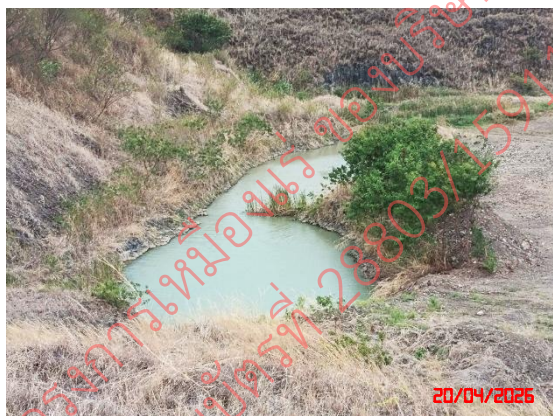
รูปที่ 23 บ่อรองรับน้ำบริเวณหน้าเหมืองในจุดต่ำสุด (Sump)

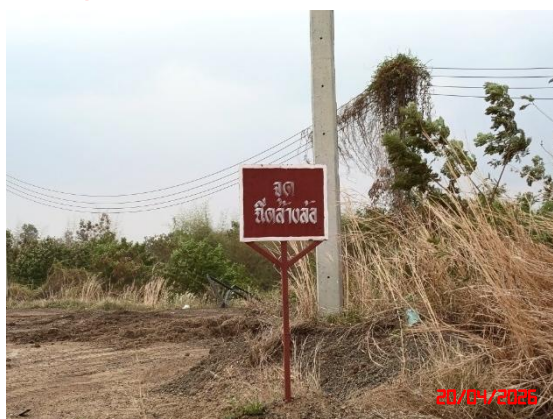
รูปที่ 24 จุดล้างล้อรถบรรทุก

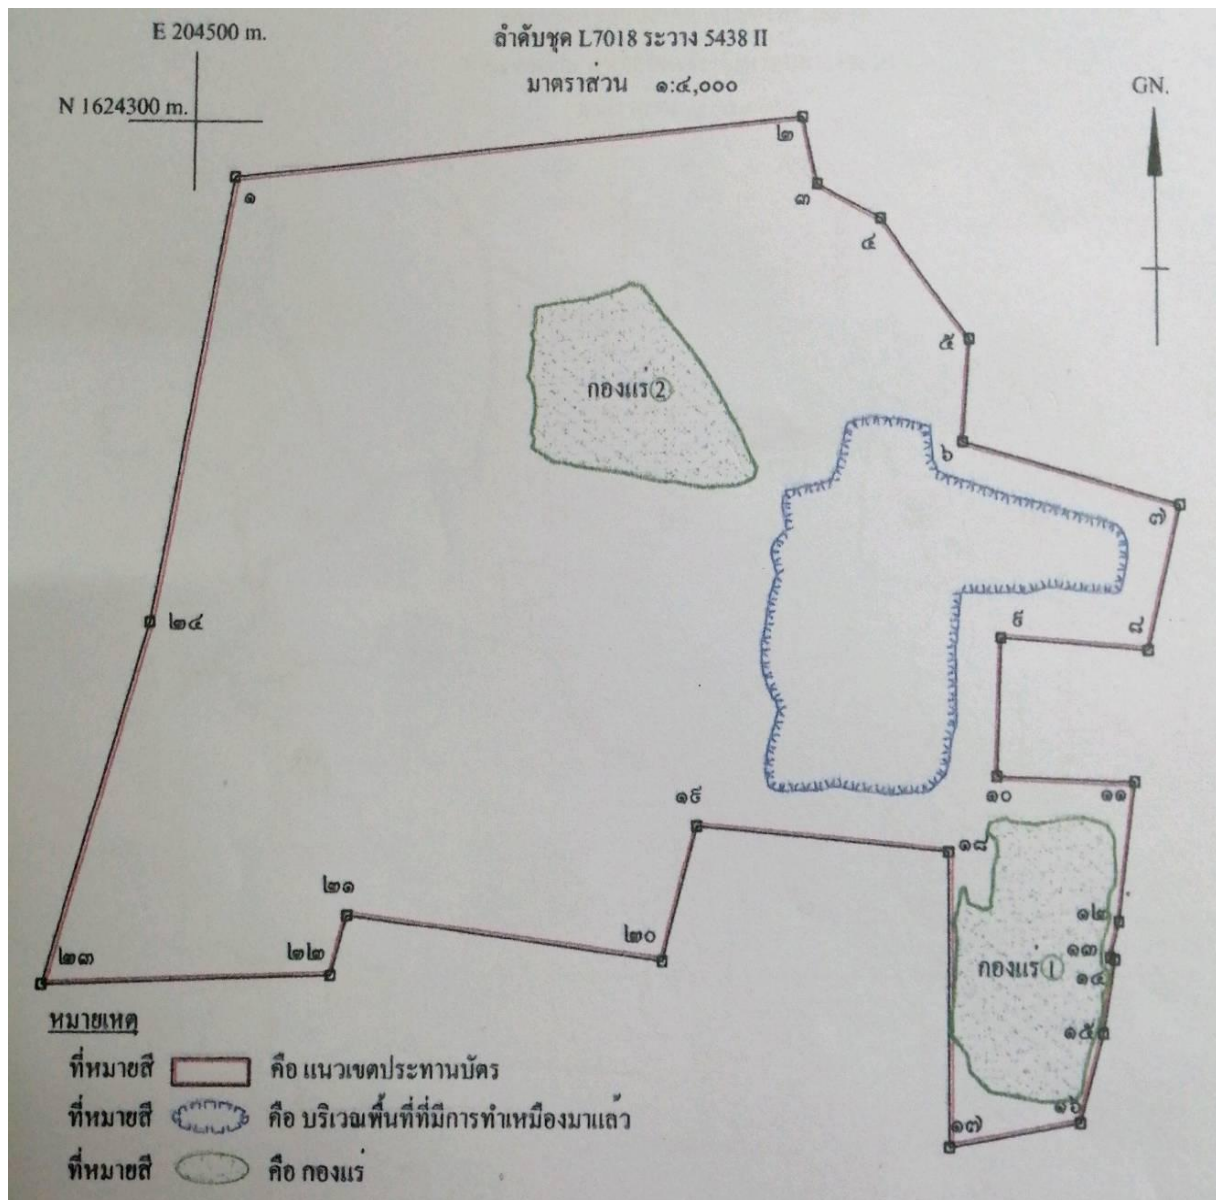
รูปที่ 2 แผนที่การทำเหมืองปัจจุบัน
