รายงานผลการปฏิบัติตามมาตรการป้องกันและแก้ไขผลกระทบสิ่งแวดล้อม  
และมาตรการติดตามตรวจสอบผลกระทบสิ่งแวดล้อม (ระยะดำเนินการ)  
ฉบับประจำเดือนมกราคม - มิถุนายน 2569

โครงการ The Park Nine Hotel Suvarnabhumi (THE GARDEN 9)  
ของบริษัท อาร์เอเอ โฮลเดอร์ จำกัด ตั้งอยู่เลขที่ 599, 599/1  
ถนนลาดกระบัง แขวงลาดกระบัง เขตลาดกระบัง กรุงเทพมหานคร

**รายงานผลการปฏิบัติตามมาตรการป้องกันและแก้ไขผลกระทบสิ่งแวดล้อม  
และมาตรการติดตามตรวจสอบผลกระทบสิ่งแวดล้อม  
ฉบับที่ 1/2569 มกราคม – มิถุนายน**

**ชื่อโครงการ** The Park Nine Hotel Suvarnabhumi (THE GARDEN 9)

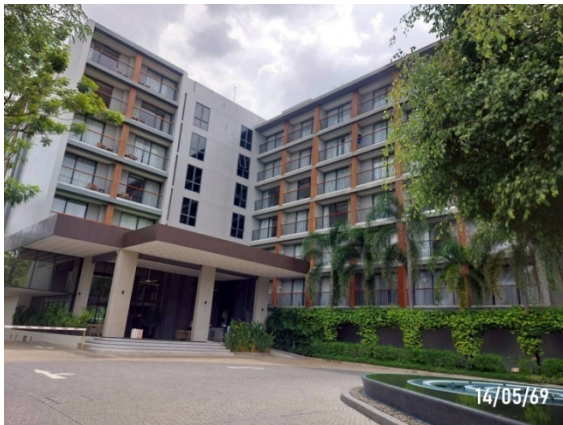
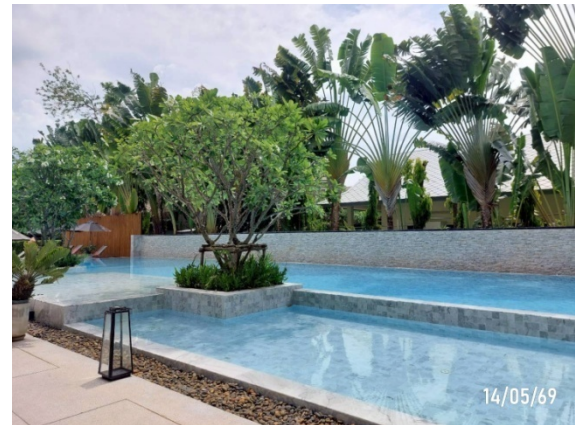
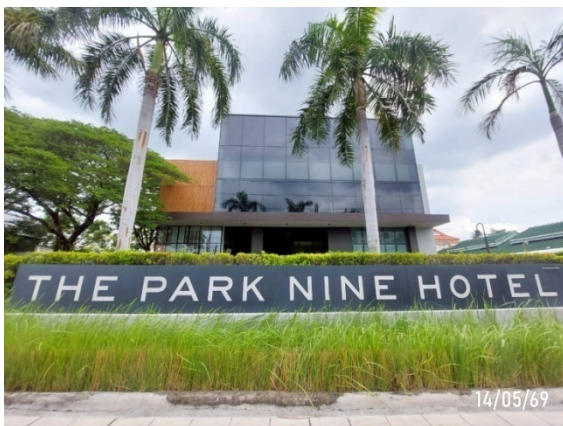
รูปที่ 1.5-1 สถานะปัจจุบันของโครงการ

โครงการ The Park Nine Hotel Suvarnabhumi ของบริษัท อาร์เอเอ โฮลเดอร์ จำกัด ได้ก่อสร้างแล้วเสร็จ และได้รับใบรับรองการก่อสร้างอาคาร ดัดแปลงอาคารหรือเคลื่อนย้ายอาคาร (แบบ อ.6) เลขที่ 5303/5880 จากสำนักงานการโยธากรุงเทพมหานคร เมื่อวันที่ 20 กรกฎาคม 2560 (เอกสาร 1-4 ในภาคผนวกที่ 1) ปัจจุบันได้เปิดดำเนินการเป็นโครงการประเภทโรงแรม ภายใต้ชื่อ The Park Nine Hotel Suvarnabhumi (รูปที่ 1.5-1)
