# บทที่ 1

## บทนำ

| ชื่อโครงการ | โครงการเหมืองแร่เฟลด์สปาร์ ประทานบัตรที่ 21067/15823 |

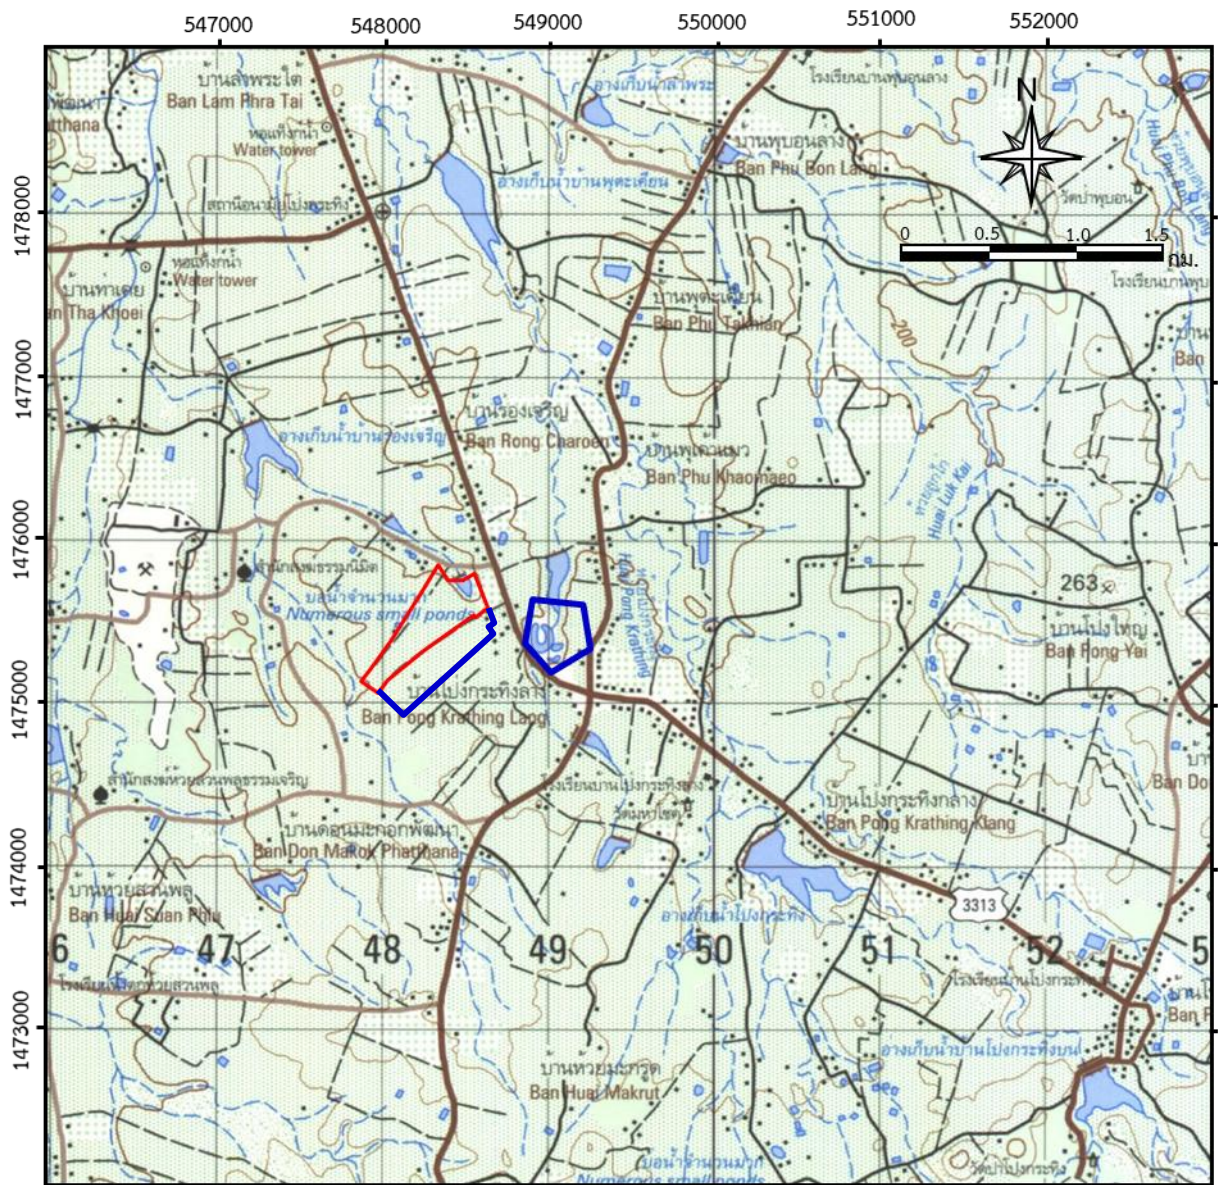
รูปที่ 1-1 แสดงตำแหน่งที่ตั้งพื้นที่โครงการ

พื้นที่ประทานบัตรที่ 21067/15823 ของบริษัท ปฐมวัฒนพาณิชย์การแร่ จำกัด ตั้งอยู่ในเขตการปกครอง หมู่ที่ 3 ตำบลบ้านบึง อำเภอบ้านคา จังหวัดราชบุรี ปรากฏอยู่ในแผนที่ภูมิประเทศของกรมแผนที่ทหารมาตราส่วน 1:50,000 ลำดับชุดที่ L7018 ระวัง 4835 I อยู่ระหว่างค่าพิกัดฉากสากล (UTM) แนวนอน 1475000-1476000 เหนือ และแนวตั้ง 547800-548800 ตะวันออก ดังรูปที่ 1-1

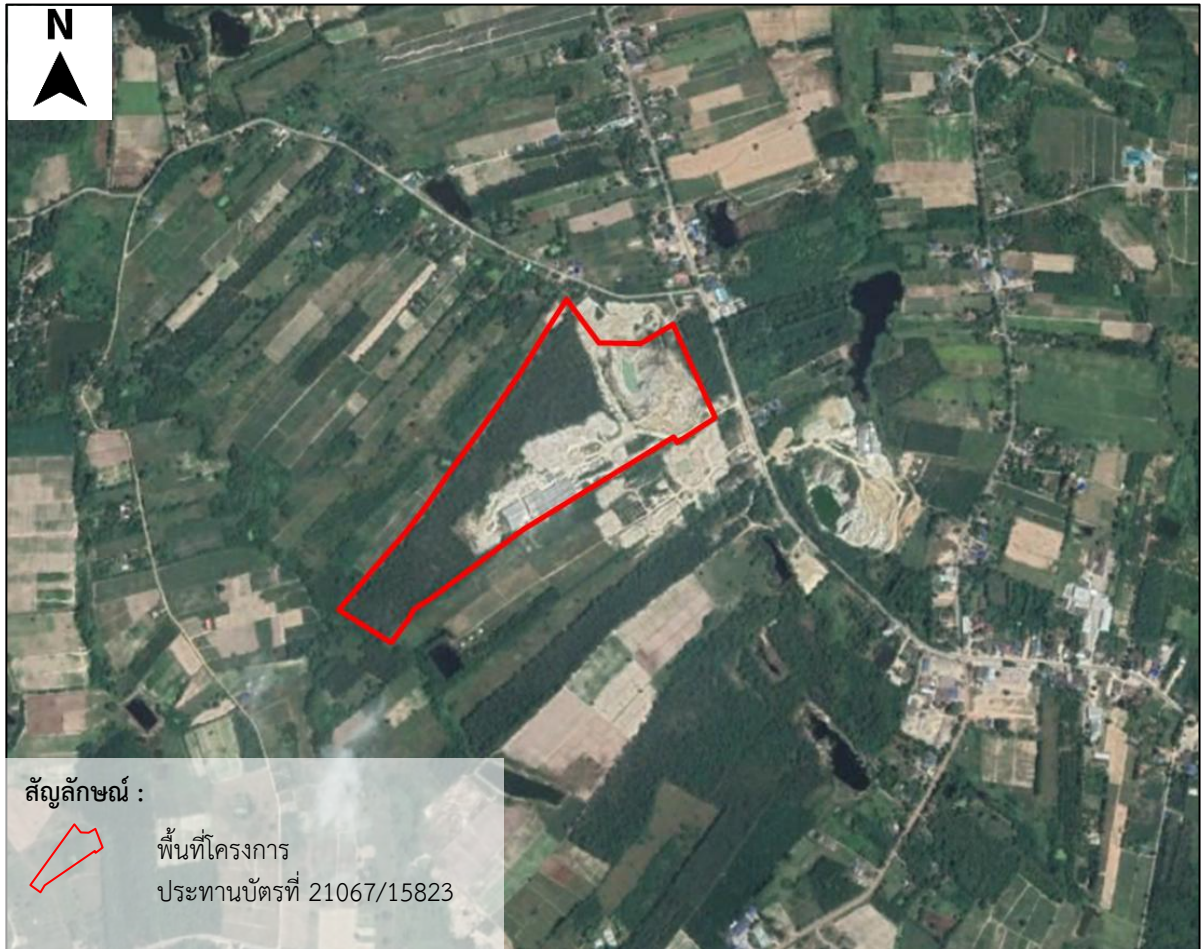
รูปที่ 1-2 แสดงลักษณะภูมิประเทศบริเวณพื้นที่โครงการและใกล้เคียง

ลักษณะภูมิประเทศของพื้นที่โครงการในปัจจุบัน มีบริเวณพื้นที่ที่เปิดการทำเหมืองแล้ว 13 ไร่ ทั้งทางลึกและทางด้านข้าง บริเวณที่ราบตอนกลางของพื้นที่เป็นโรงบดย่อยแร่ และสำนักงาน พื้นที่โดยรอบโครงการเป็นป่าสงวนแห่งชาติทั้งหมด ทางด้านทิศเหนือและทิศตะวันตกเป็นที่ราบใช้ประโยชน์ทางด้านเกษตรกรรมและเลี้ยงสัตว์ ส่วนบริเวณทางด้านทิศใต้และทิศตะวันออกเป็นที่ตั้งของกลุ่มหมู่บ้านเหมืองเฟลด์สปาร์โดยอยู่ใกล้เคียงกับหมู่บ้านโป่งกระทิง ดังรูปที่ 1-2 พื้นที่ประทานบัตรมีอาณาเขตติดต่อ ดังนี้

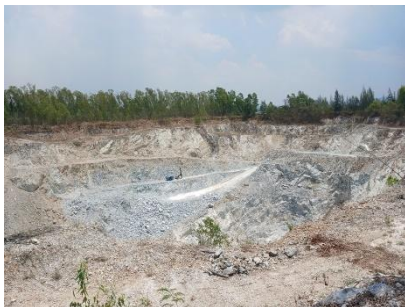
พื้นที่หน้าเหมืองปัจจุบัน

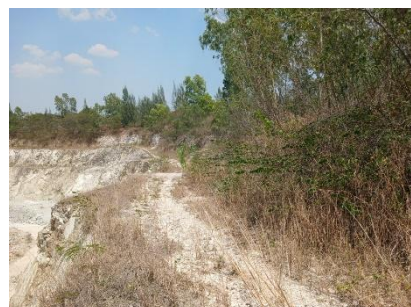
แนวเวนพื้นที่ทำเหมือง

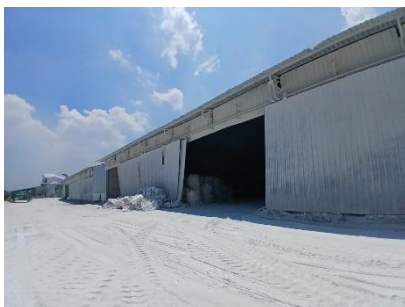
พื้นที่โรงแต่งแร่ของโครงการ

แร่เฟลด์สปาร์จากการทำเหมืองขนาดโตไม่เกิน 25 นิ้ว จะถูกลำเลียงโดยรถบรรทุกมายังโรงแต่งแร่และเทลงยังรับแร่ (Hopper-HP01) แร่จะถูกตะแกรงเลื่อนป้อนแร่ (Grizzly Feeder-GF01) ส่งเข้าสู่กระบวนการบดย่อยแร่ขั้นต้น ด้วยเครื่องบดชนิด Jaw Crusher (JC01) เพื่อลดขนาดแร่ลงให้มีขนาดไม่เกิน 6 นิ้ว จากนั้นแร่จะถูกลำเลียงด้วยสายพานลำเลียง (Belt Conveyor-BC01) ไปกองไว้บริเวณอุโมงค์ส่งแร่ (อุโมงค์ 1) เพื่อรอเข้าสู่กระบวนการแต่งแร่ขั้นต่อไป

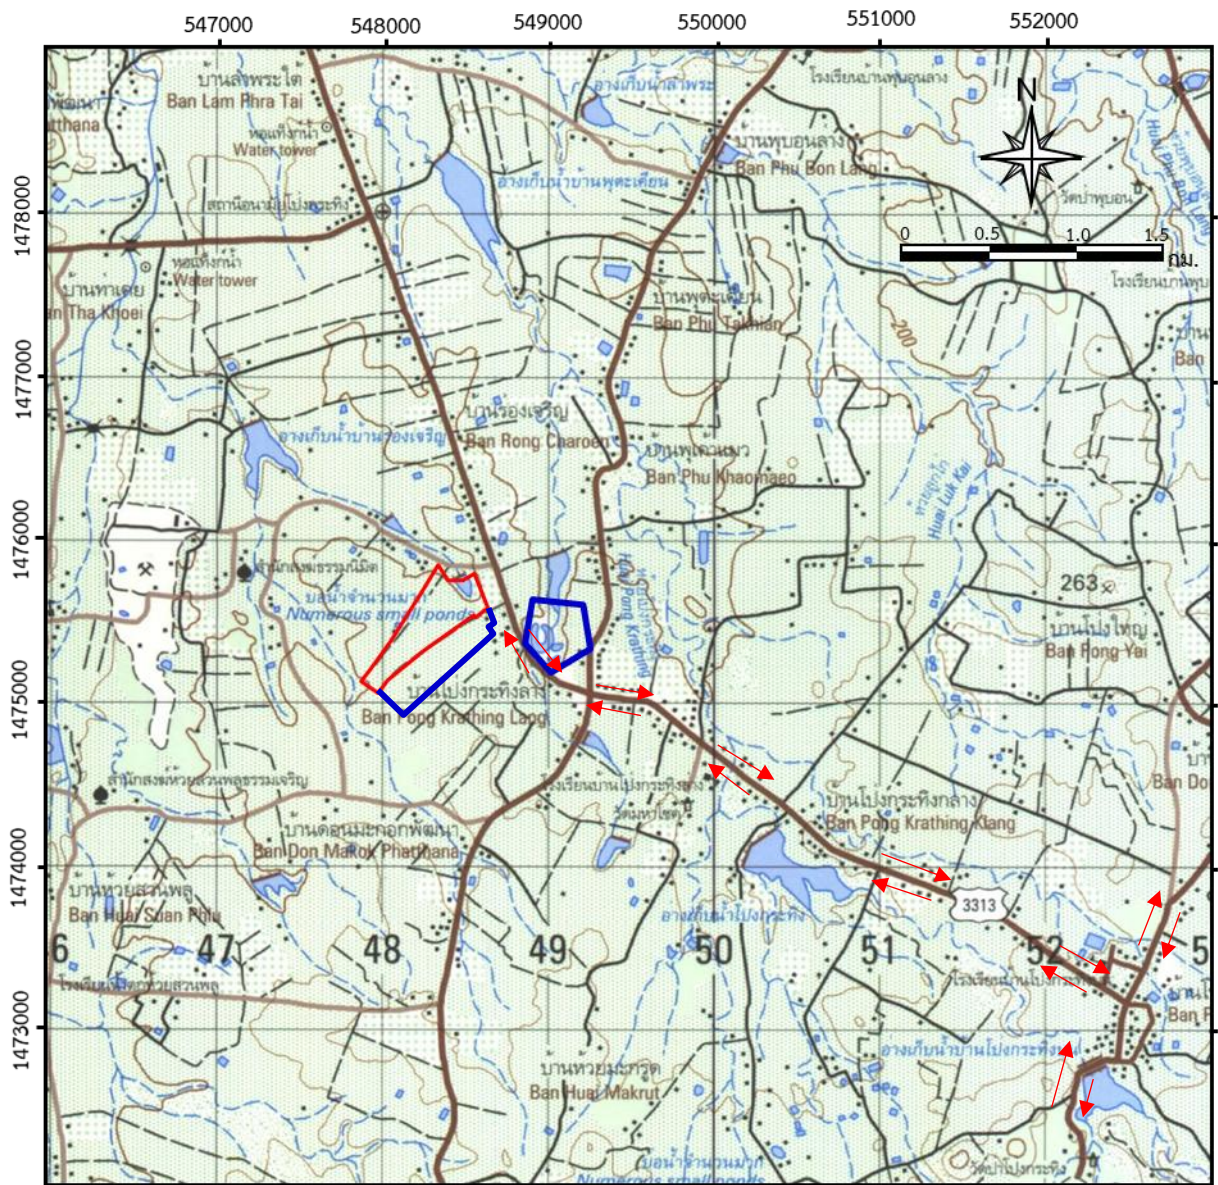
### รูปที่ 1-3 แสดงเส้นทางคมนาคมเข้าสู่พื้นที่โครงการ

เส้นทางเข้าสู่พื้นที่โครงการโดยทางรถยนต์จากจังหวัดราชบุรีไปตามเส้นทางไปอำเภอบางแพ โดยใช้ทางหลวงหมายเลข 4 ระยะทางประมาณ 10 กิโลเมตร เลี้ยวขวาเข้าสู่ทางหลวงหมายเลข 3337 ใช้เส้นทางนี้ระยะทางประมาณ 36 กิโลเมตร แล้วเลี้ยวเข้าสู่ทางหลวงหมายเลข 3313 ไปตามถนนสายทางไปโป่งกระทิง ระยะทางประมาณ 12 กิโลเมตร เลี้ยวบ้านโป่งกระทิงล่างไปประมาณ 800 เมตร จะเห็นทางเข้าพื้นที่โครงการอยู่ทางซ้ายมือ ดังรูปที่ 1-3
