## ผลการติดตามตรวจสอบ คุณภาพสิ่งแวดล้อม

โครงการเหมืองแร่เฟลด์สปาร์

ประทานบัตรที่ 21067/15823

บริษัท ปฐมพัฒนพาณิชย์การแร่ จำกัด

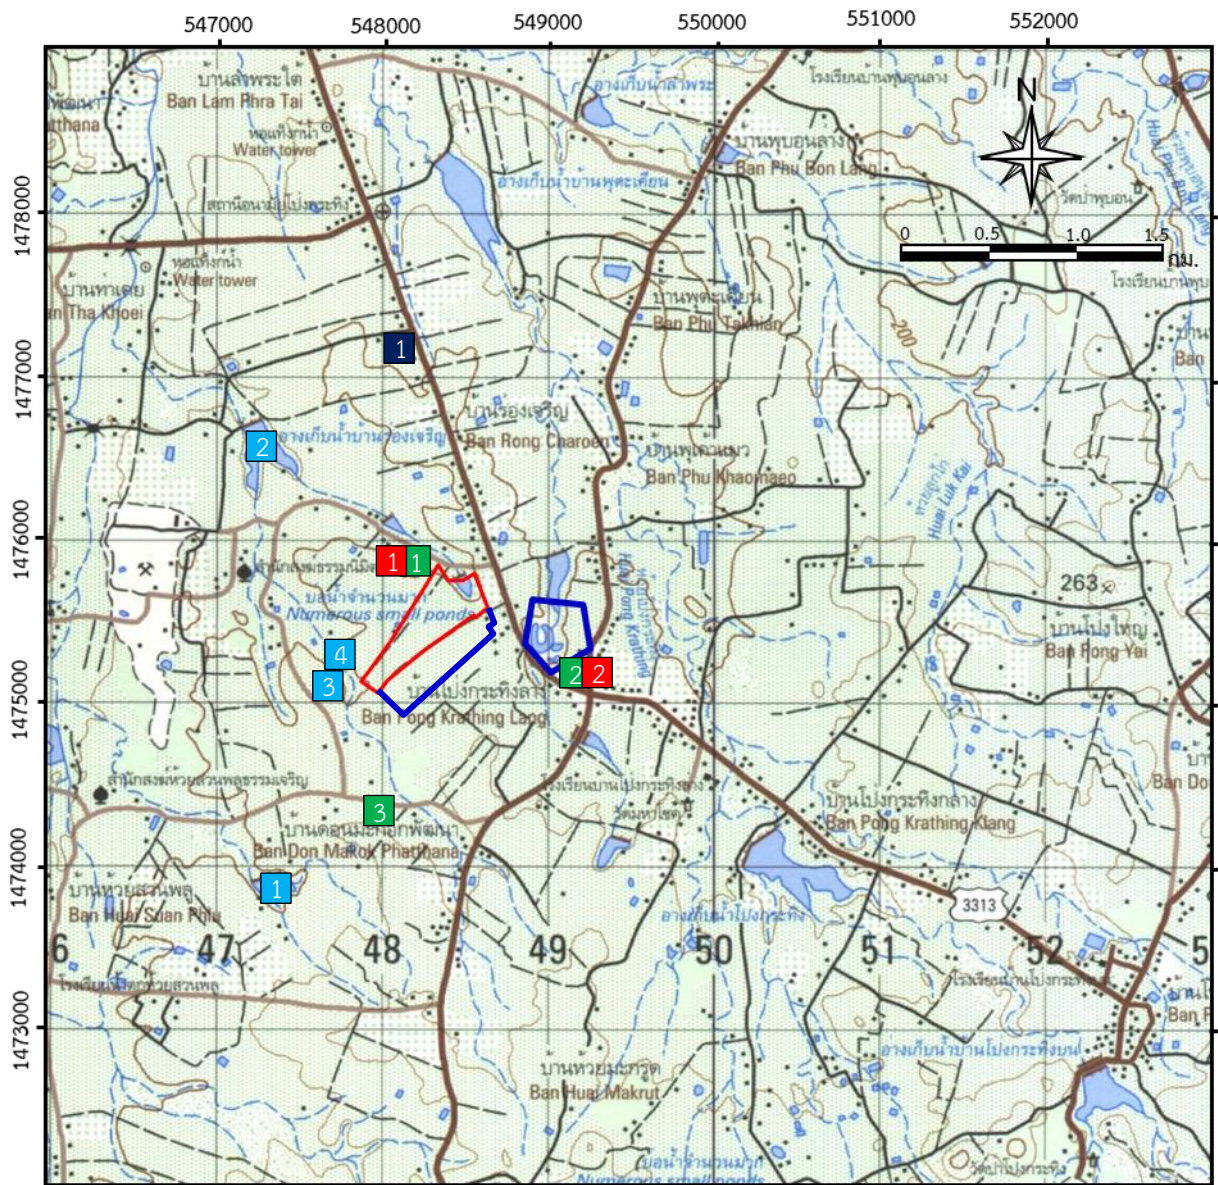
รูปที่ 3-1 แสดงตำแหน่งสถานีตรวจวัดคุณภาพสิ่งแวดล้อม

จุดตรวจวัดอากาศและเสียง

1. บ้านร่องเจริญ
2. บ้านโป่งกระตังกลาง
3. บ้านห้วยสวนพลู

จุดตรวจวัดความสั่นสะเทือน

1. บ้านร่องเจริญ
2. ทางหลวงหมายเลข 3313

จุดตรวจวัดน้ำผิวดิน

1. สระน้ำบ้านห้วยสวนพลู
2. ฝายน้ำล้นห้วยท่าเคยล่าง
3. สระหลวงบ้านร่องเจริญ
4. ห้วยไม่มีชื่อทางด้านทิศตะวันตก

จุดตรวจวัดน้ำใต้ดิน

1. น้ำบาดาลบ้านร่องเจริญ

ผลการติดตามตรวจสอบคุณภาพสิ่งแวดล้อมโครงการเหมืองแร่เฟลด์สปาร์ ประทานบัตรที่ 21067/15823 ของ บริษัท ปทุมพัฒนาพาณิชย์การแร่ จำกัด ตั้งอยู่ที่ ตำบลบ้านบึง อำเภอบ้านคา จังหวัดราชบุรี ที่กำหนดตามผลการพิจารณา รายงานการวิเคราะห์ผลกระทบสิ่งแวดล้อม หนังสือที่ ทส 1009/4107 ลงวันที่ 3 พฤษภาคม 2550 ออกโดยสำนักงานนโยบายและแผนทรัพยากรธรรมชาติและสิ่งแวดล้อม (เอกสารแนบ 1) ร่วมกับผลการพิจารณารายงานด้านสิ่งแวดล้อม สำหรับต่ออายุประทานบัตร หนังสือที่ อก 0504/1375 ลงวันที่ 26 มีนาคม 2564 ออกโดยกรมอุตสาหกรรมพื้นฐานและการเหมืองแร่ (เอกสารแนบ 3) แสดงสถานีวิจัยวัดคุณภาพสิ่งแวดล้อมดังรูปที่ 3-1 และมีรายละเอียดดังนี้

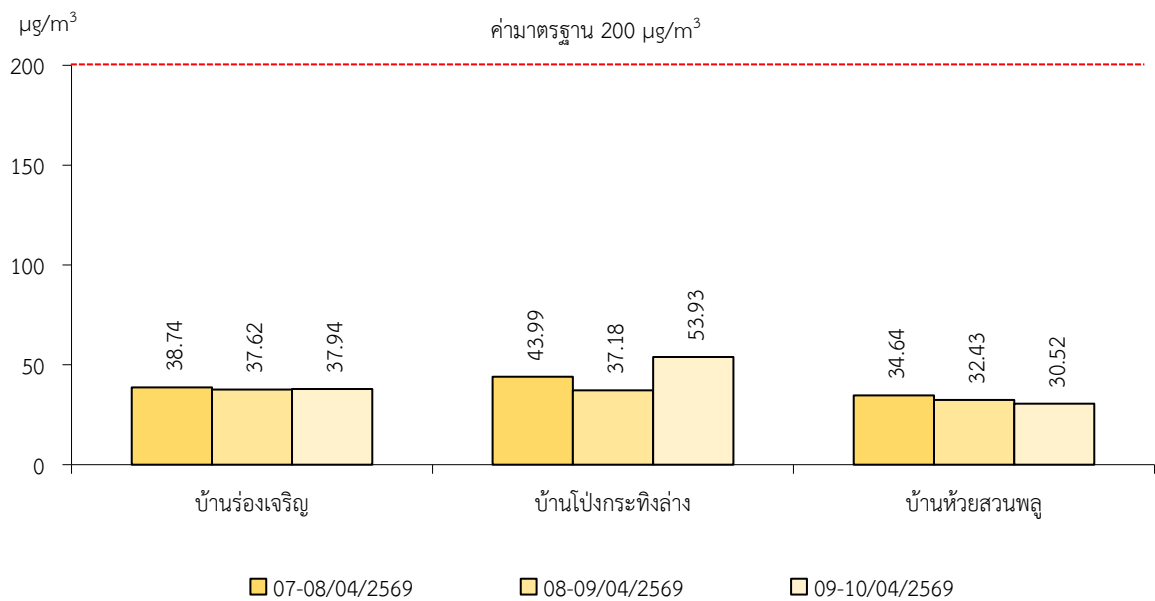
รูปที่ 3-2 กราฟแสดงผลการตรวจวัดคุณภาพอากาศในรูปฝุ่นละอองแขวนลอยรวม (TSP)  
ระหว่างวันที่ 7-10 เมษายน 2569

การตรวจวัดคุณภาพอากาศในรูปปริมาณฝุ่นละอองแขวนลอยรวม (TSP) และปริมาณฝุ่นละอองขนาดเล็กกว่า 10 ไมครอน (PM-10) โครงการเหมืองแร่เฟลด์สปาร์ ประทานบัตรที่ 21067/15823 ของ บริษัท ปทุมพัฒนาพาณิชย์การแร่ จำกัด จำนวน 3 สถานี ได้แก่ บ้านร่องเจริญ บ้านโป่งกระทิงล่าง และบ้านห้วยสวนพลู ระหว่างวันที่ 7-10 เมษายน 2569 พบว่า ผลการตรวจวัดมีค่าอยู่ในเกณฑ์มาตรฐานตามประกาศคณะกรรมการสิ่งแวดล้อมแห่งชาติ เรื่อง กำหนดมาตรฐานคุณภาพอากาศในบรรยากาศโดยทั่วไป พ.ศ. 2569 ประกาศในราชกิจจานุเบกษา เล่ม 143 ตอนพิเศษ 20 ง ลงวันที่ 21 มกราคม 2569 แสดงผลการตรวจวัดดังตารางที่ 3-1 และรูปที่ 3-2 ถึงรูปที่ 3-3 รายละเอียดผลการตรวจวัดทางห้องปฏิบัติการดังเอกสารแนบ 17 เอกสารสอบเทียบเครื่องมือดังเอกสารแนบ 18 และเอกสารอนุญาตขึ้นทะเบียนห้องปฏิบัติการวิเคราะห์ดังเอกสารแนบ 19

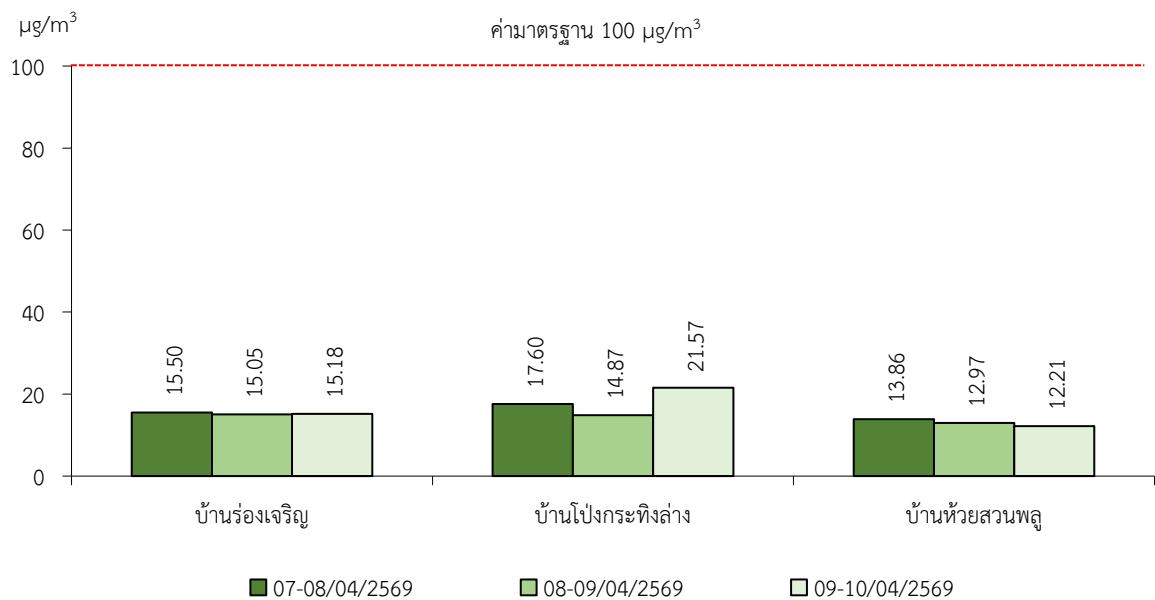
รูปที่ 3-3 กราฟแสดงผลการตรวจวัดคุณภาพอากาศในรูปฝุ่นละอองขนาดเล็กกว่า 10 ไมครอน (PM-10)  
ระหว่างวันที่ 7-10 เมษายน 2569

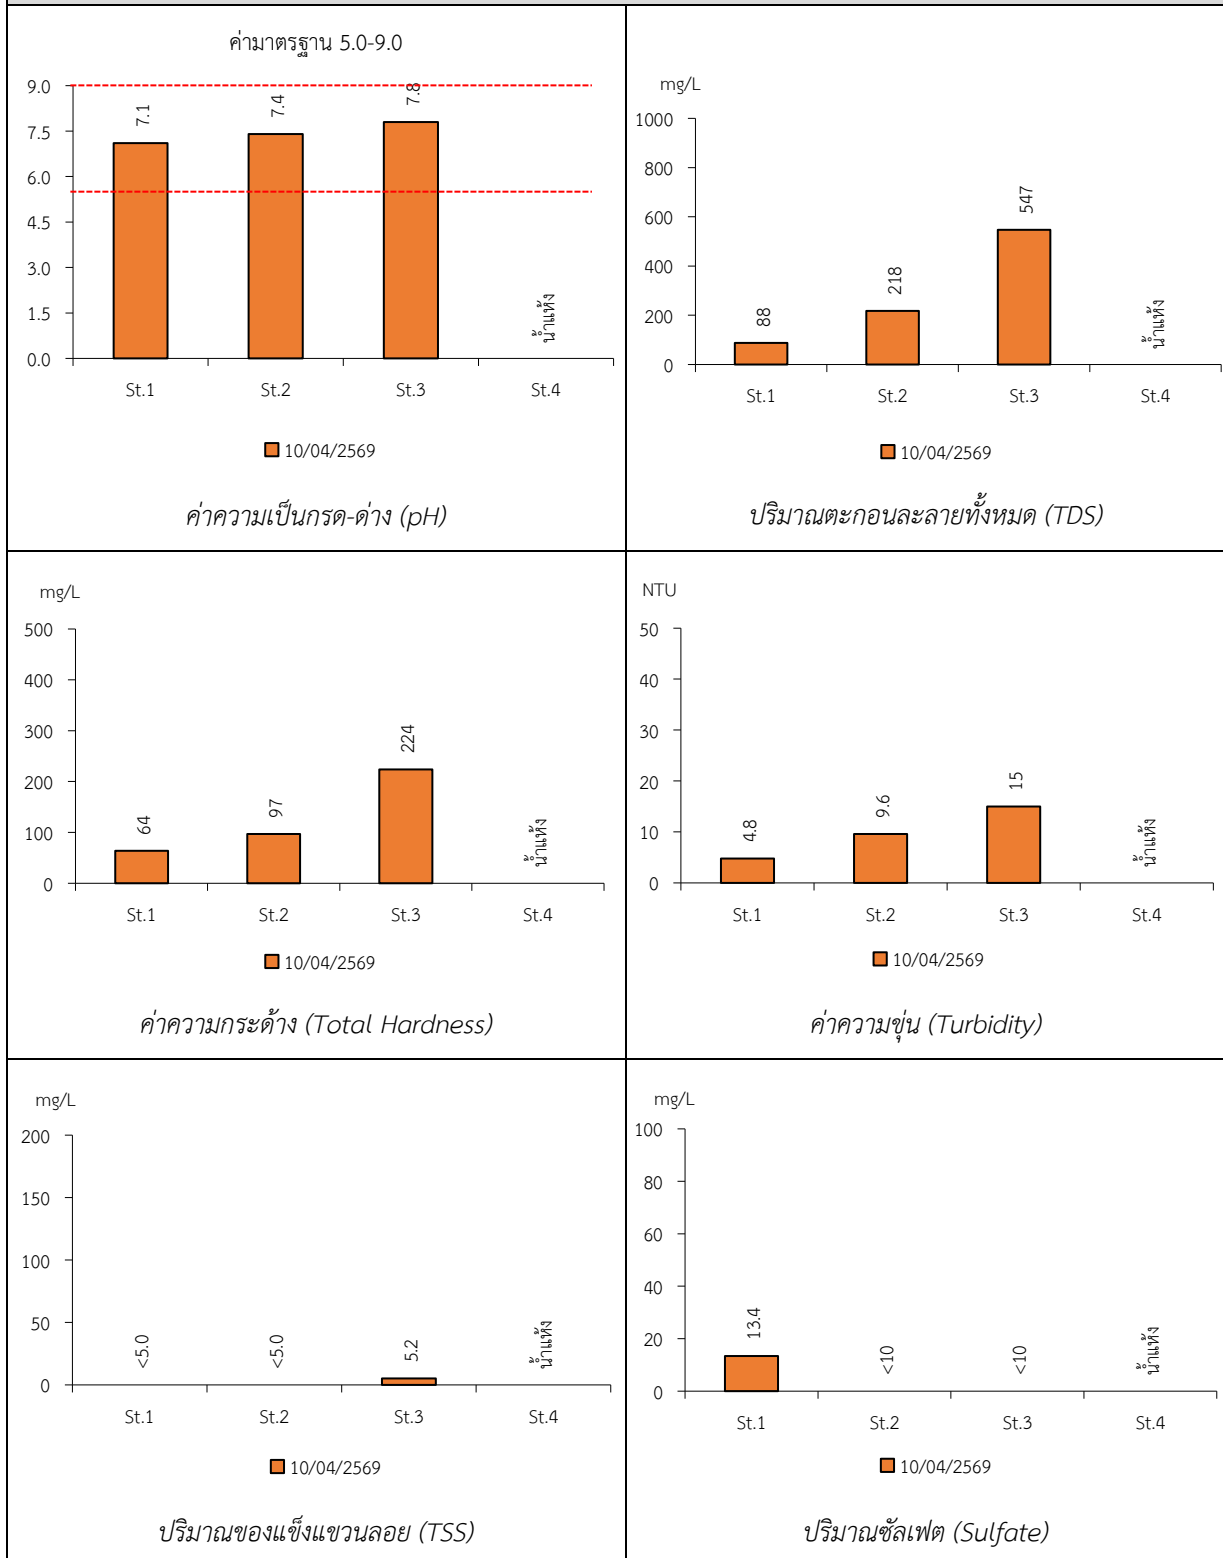
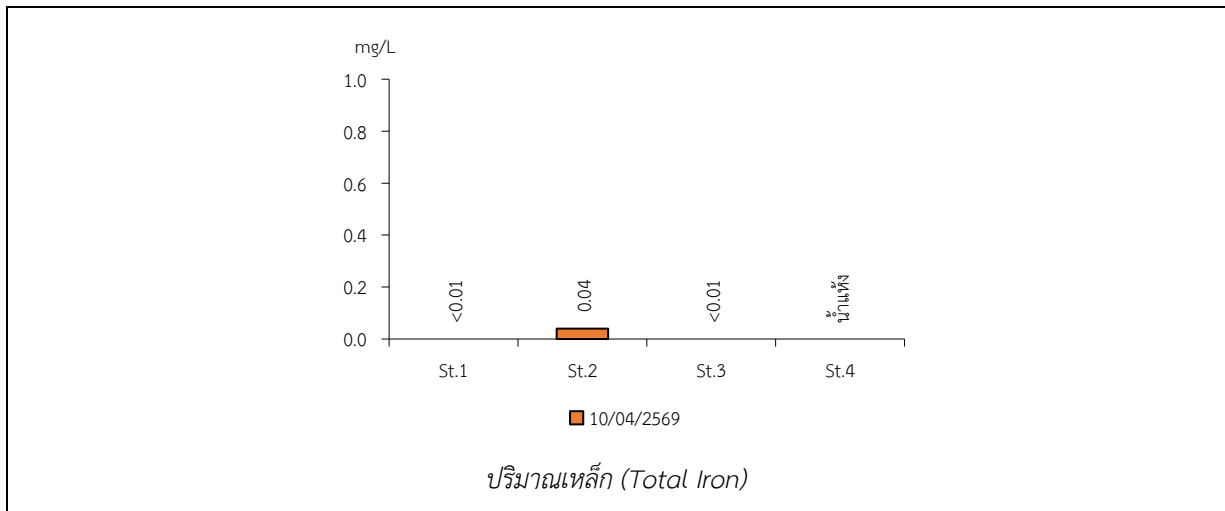
รูปที่ 3-6 กราฟแสดงผลการวิเคราะห์คุณภาพน้ำผิวดิน เก็บตัวอย่างในวันที่ 10 เมษายน 2569

หมายเหตุ : St.1 หมายถึง สระน้ำบ้านห้วยสวนพลู  
St.3 หมายถึง สระหลวงบ้านร่องเจริญ

St.2 หมายถึง ฝายน้ำล้นห้วยท่าเคยล่าง  
St.4 หมายถึง ห้วยไม่มีชื่อทางด้านทิศตะวันตก

การวิเคราะห์คุณภาพน้ำผิวดิน โครงการเหมืองแร่เฟลด์สปาร์ ประทานบัตรที่ 21067/15823 ของบริษัท ปทุมวัฒนาพาณิชย์การแร่ จำกัด จำนวน 4 สถานี ได้แก่ สระน้ำบ้านห้วยสวนพลู ฝายน้ำล้น ห้วยท่าเคยล่าง สระหลวงบ้านร่องเจริญ และห้วยไม่มีชื่อทางด้านทิศตะวันตก ในวันที่ 10 เมษายน 2569 พบว่า ผลการวิเคราะห์มีค่าอยู่ในเกณฑ์มาตรฐานตามประกาศคณะกรรมการสิ่งแวดล้อมแห่งชาติ ฉบับที่ 8 (พ.ศ. 2537) ออกตามความในพระราชบัญญัติส่งเสริมและรักษาคุณภาพสิ่งแวดล้อมแห่งชาติ พ.ศ. 2535 เรื่อง กำหนดมาตรฐานคุณภาพน้ำในแหล่งน้ำผิวดิน ตีพิมพ์ในราชกิจจานุเบกษา เล่ม 111 ตอนที่ 16 ง ลงวันที่ 24 กุมภาพันธ์ 2537 (ประเภทที่ 3) ยกเว้น ห้วยไม่มีชื่อทางด้านทิศตะวันตก ที่ไม่สามารถเก็บ ตัวอย่างมาทำการวิเคราะห์ได้ เนื่องจากน้ำแห้ง แสดงผลการวิเคราะห์ดังตารางที่ 3-4 และรูปที่ 3-6 รายละเอียดผลการตรวจวัดทางห้องปฏิบัติการดังเอกสารแนบ 17 เอกสารสอบเทียบเครื่องมือวัด เอกสารแนบ 18 และเอกสารอนุญาตขึ้นทะเบียนห้องปฏิบัติการวิเคราะห์ดังเอกสารแนบ 19

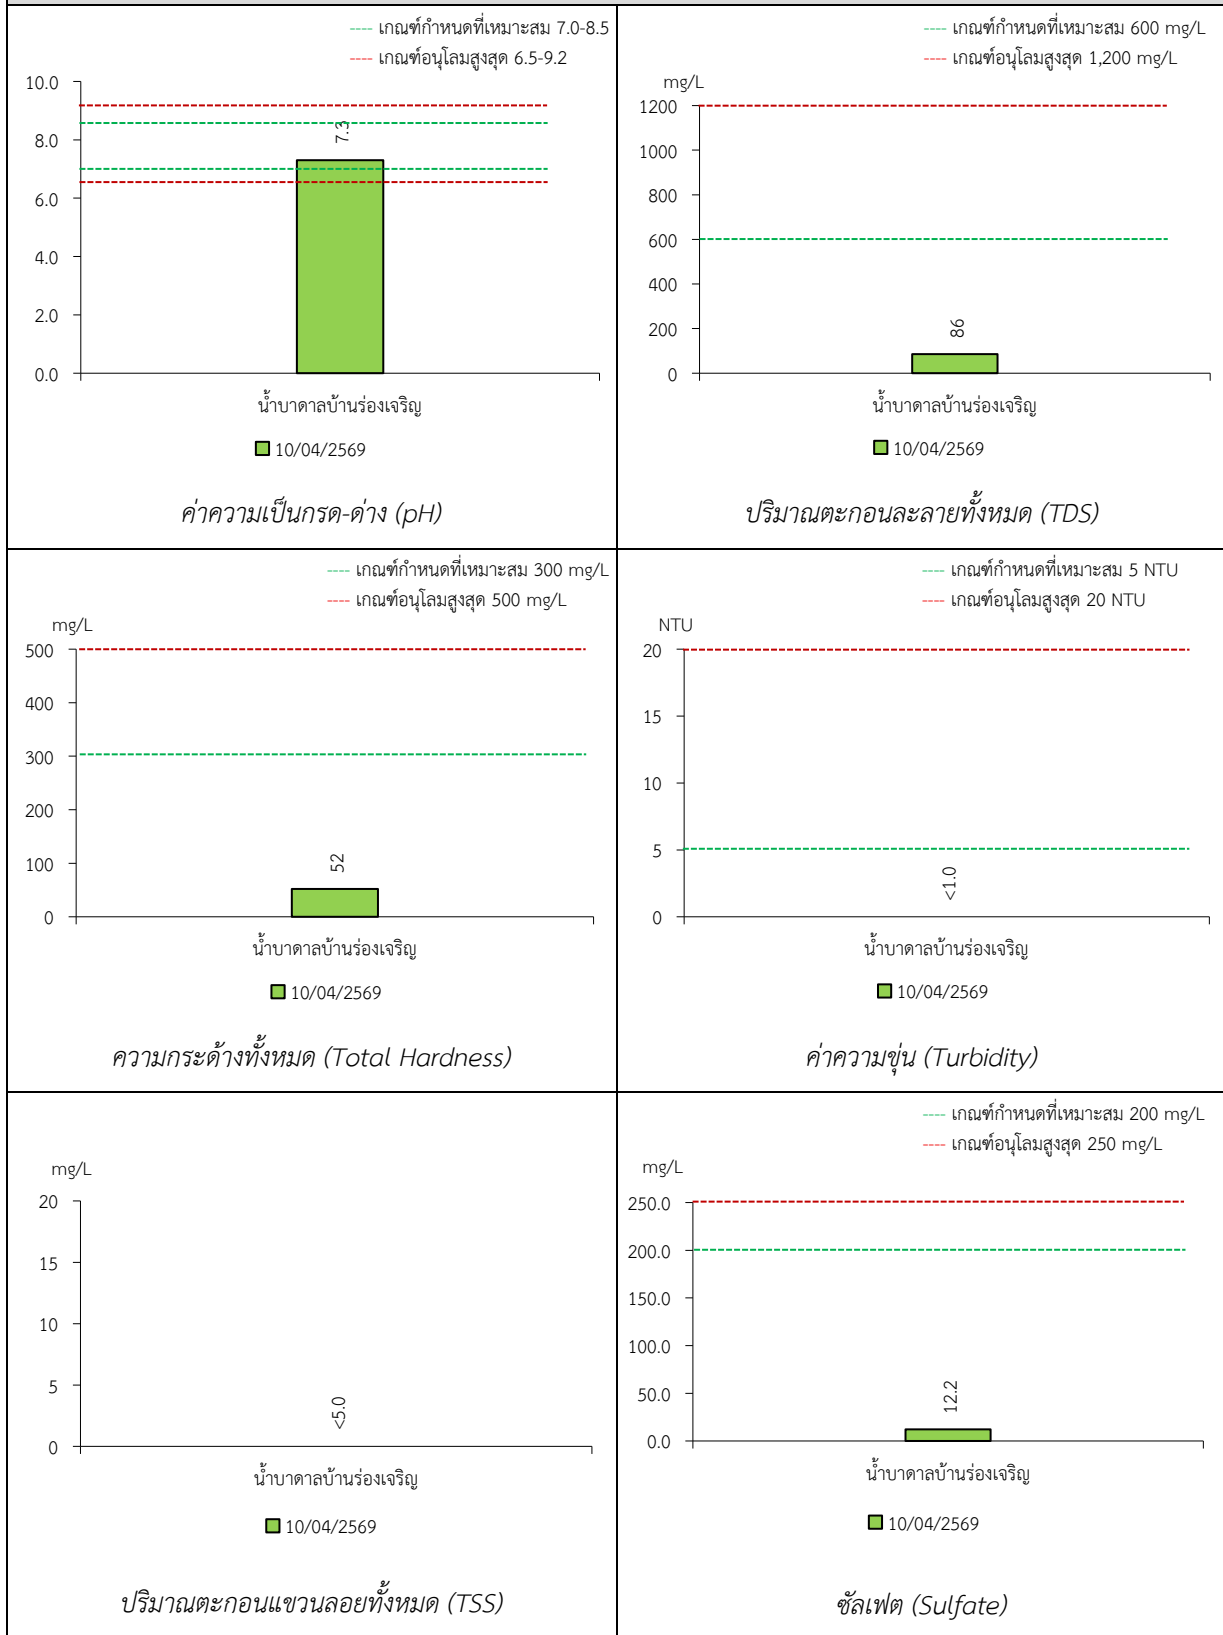
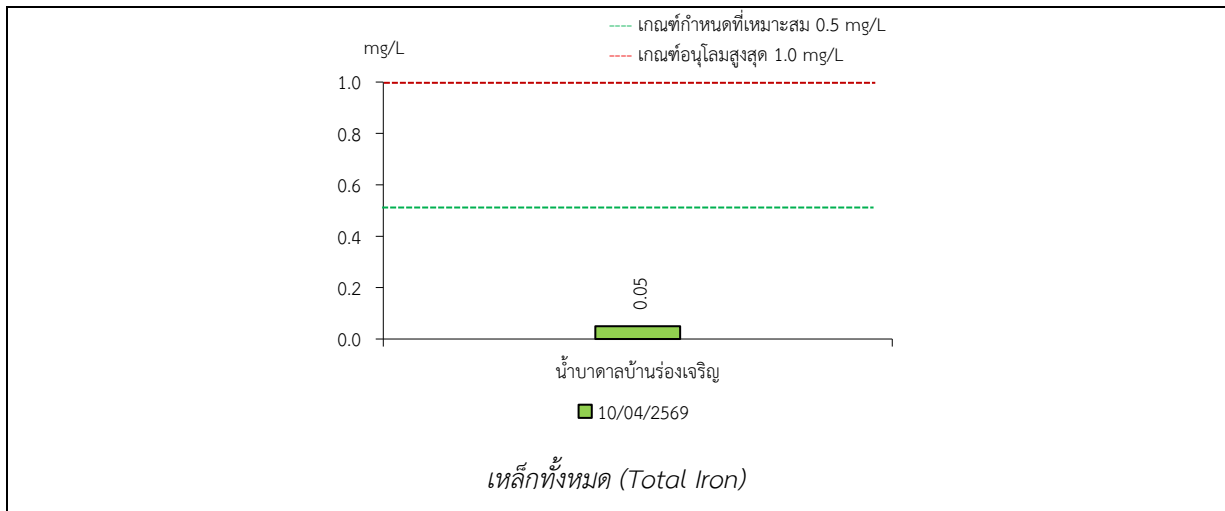
รูปที่ 3-7 กราฟแสดงผลการวิเคราะห์คุณภาพน้ำใต้ดิน เก็บตัวอย่างในวันที่ 10 เมษายน 2569

การวิเคราะห์คุณภาพน้ำใต้ดิน โครงการเหมืองแร่เฟลด์สปาร์ ประทานบัตรที่ 21067/15823 ของบริษัท ปทุมวิวัฒนาพาณิชย์การแร่ จำกัด จำนวน 1 สถานี ได้แก่ น้ำบาดาลบ้านร่องเจริญ ในวันที่ 10 เมษายน 2569 พบว่า ผลการวิเคราะห์มีค่าอยู่ในเกณฑ์มาตรฐานตามประกาศกระทรวงทรัพยากรธรรมชาติและสิ่งแวดล้อม เรื่อง กำหนดหลักเกณฑ์และมาตรการในทางวิชาการสำหรับการป้องกันด้านสาธารณสุขและการป้องกันในเรืองสิ่งแวดล้อมเป็นพิษ พ.ศ. 2551 ตีพิมพ์ในราชกิจจานุเบกษา เล่ม 125 ตอนพิเศษ 85 ง ลงวันที่ 21 พฤษภาคม 2551 แสดงผลการวิเคราะห์ดังตารางที่ 3-6 รายละเอียดผลการวิเคราะห์ทางห้องปฏิบัติการดังเอกสารแนบ 17 เอกสารสอบเทียบเครื่องมือดังเอกสารแนบ 18 และเอกสารอนุญาตขึ้นทะเบียนห้องปฏิบัติการวิเคราะห์ดังเอกสารแนบ 19
