## มาตรการป้องกันและแก้ไขผลกระทบสิ่งแวดล้อม

### โครงการเหมืองแร่ทองคำและเงิน

ของบริษัท อัครา รีซอร์สเซส จำกัด (มหาชน)

## 5 บทที่ 5 แผนการพัฒนาพื้นที่การทำเหมือง

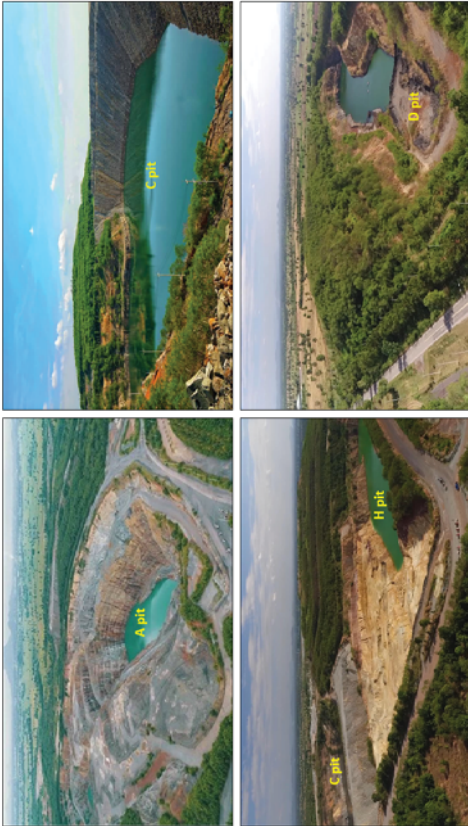
รูปที่ 5.1-2 ภาพถ่ายแสดงพื้นที่บ่อเหมือง A (ซ้ายบน) บ่อเหมือง C (ขวาบน) บ่อเหมือง CH (ซ้ายล่าง) และบ่อเหมือง D (ขวาล่าง)

การฟื้นฟูพื้นที่จากการทำเหมืองในช่วงที่ผ่านมาโดยภาพรวม มีรายละเอียดดังนี้  
(1) พื้นที่บ่อเหมือง

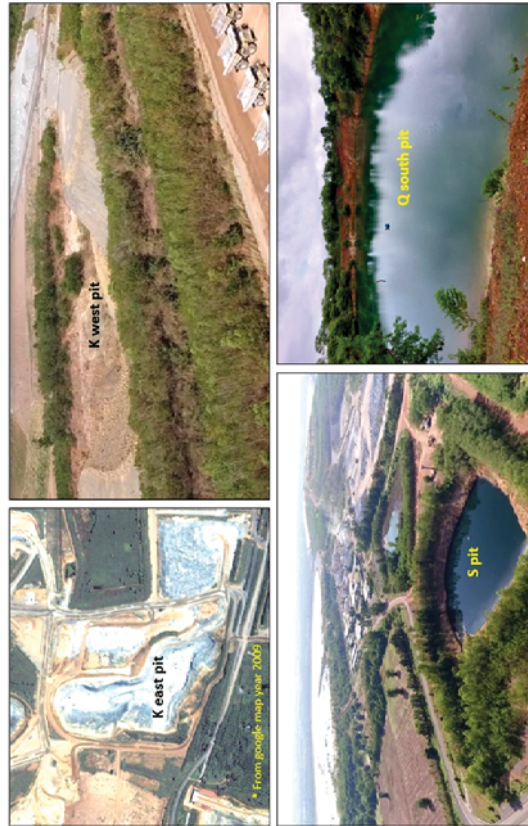
รูปที่ 5.1-3 ภาพถ่ายแสดงพื้นที่บ่อเหมือง Ke ขณะเปิดหน้าเหมือง (ซ้ายบน) บ่อเหมือง Kw (ขวาบน) บ่อเหมือง S (ซ้ายล่าง) และบ่อเหมือง Os (ขวาล่าง)

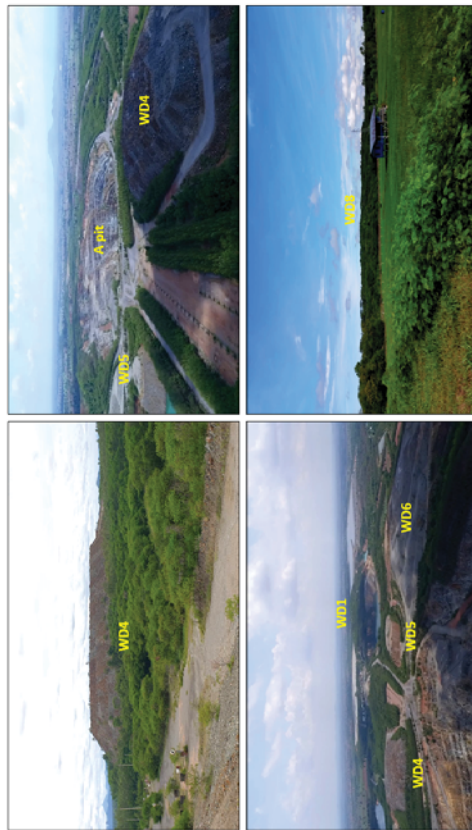
รูปที่ 5.1-5 ภาพถ่ายแสดงกองมูลหิน และพื้นที่ฟื้นฟูโดยการปลูกต้นไม้บางส่วนบริเวณกองมูลหินที่ 4 (ซ้ายบน) กองมูลหินที่ 4, 5 และ 6 (ซ้ายล่าง) และกองมูลหินที่ 8 (ขวาล่าง)

- กองมูลหินที่ 6 อยู่ทางด้านทิศตะวันตกของบ่อเหมือง A มีความสูง 52 ม. ขนาดพื้นที่ 527,461 ตร.ม. ประมาณ 329.66 ไร่ พื้นที่ส่วนใหญ่ตามขอบกองมูลหิน ได้ดำเนินการฟื้นฟูโดยการปลูกต้นไม้ไปบางส่วนแล้ว พื้นที่ประมาณ 128 ไร่

- กองมูลหินที่ 8 อยู่ทางด้านทิศเหนือของทางหลวงหมายเลข 1191 มีความสูง 16 ม. ขนาดพื้นที่ 344,792 ตร.ม. ประมาณ 215.50 ไร่ พื้นที่บางส่วนได้ดำเนินการฟื้นฟูไปแล้วประมาณ 8 ไร่ โดยยังไม่มีแผนการใช้งานในแผนผังฉบับนี้

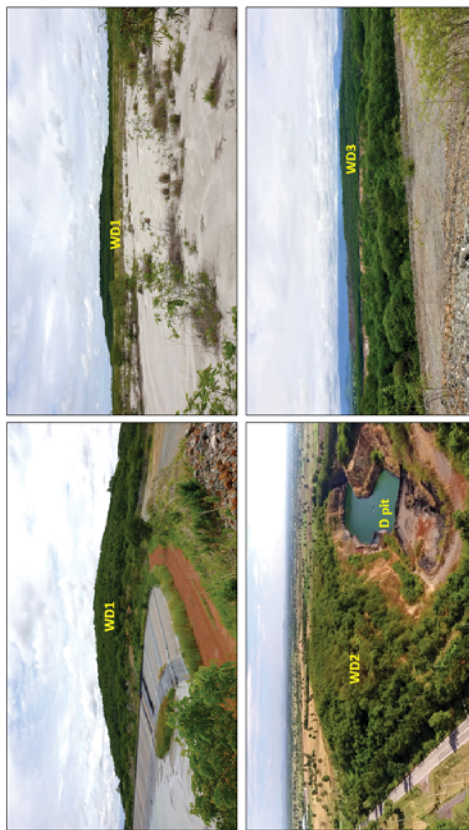
รูปที่ 5.1-4 ภาพถ่ายแสดงกองมูลหิน และพื้นที่ฟื้นฟูโดยการปลูกต้นไม้บริเวณกองมูลหินที่ 1 (ซ้ายขวาบน) กองมูลหินที่ 2 (ซ้ายล่าง) และกองมูลหินที่ 3 (ขวาล่าง)

- กองมูลหินที่ 2 อยู่ติดกับบ่อเหมือง D ทางด้านทิศตะวันออก มีความสูง 28 ม. ขนาดพื้นที่ 655,232 ตร.ม. ประมาณ 409.52 ไร่ ปัจจุบันบริเวณกองด้านทิศตะวันตกเก็บกองเต็มพื้นที่แล้ว และดำเนินการฟื้นฟูโดยการปลูกต้นไม้แล้วเสร็จในปี 2551 โดยยังไม่มีแผนการใช้งานในแผนผังฉบับนี้

- กองมูลหินที่ 3 อยู่ติดกับบ่อเหมือง A ทางด้านทิศตะวันออก มีความสูง 34 ม. ขนาดพื้นที่ 653,081 ตร.ม. ประมาณ 408.18 ไร่ ปัจจุบันยังถูกใช้งานอยู่ โดยมีแผนจะขยายพื้นที่เก็บกองไปทางทิศตะวันออกในพื้นที่ใบอนุญาตจัดตั้งสถานที่ทิ้งหรือเก็บมูลหินทรายนอกเขตประทานบัตรที่ 2/2555 ได้ดำเนินการฟื้นฟูโดยการปลูกต้นไม้ไปบางส่วนแล้วพื้นที่ประมาณ 264 ไร่

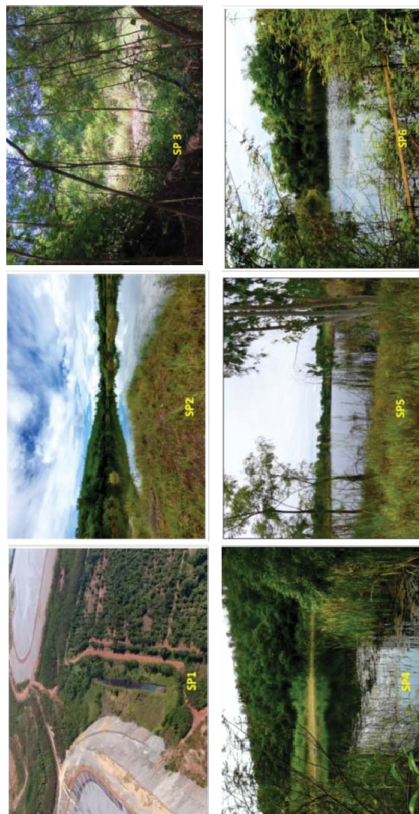
รูปที่ 5.1-7 ภาพถ่ายแสดงบ่อตกตะกอนที่ 1, 2, 3, 4, 5, และ 6 ในพื้นที่โครงการ

- พื้นที่บ่อตกตะกอน ที่ใช้งานอยู่ทั้งหมด 12 บ่อ ประกอบไปด้วย บ่อตกตะกอนที่ 1, 2, 3, 4, 5, 6, 7, 8, 9, 10, 11 และ 12 พื้นที่รวม 523,350 ตร.ม. ประมาณ 327.09 ไร่

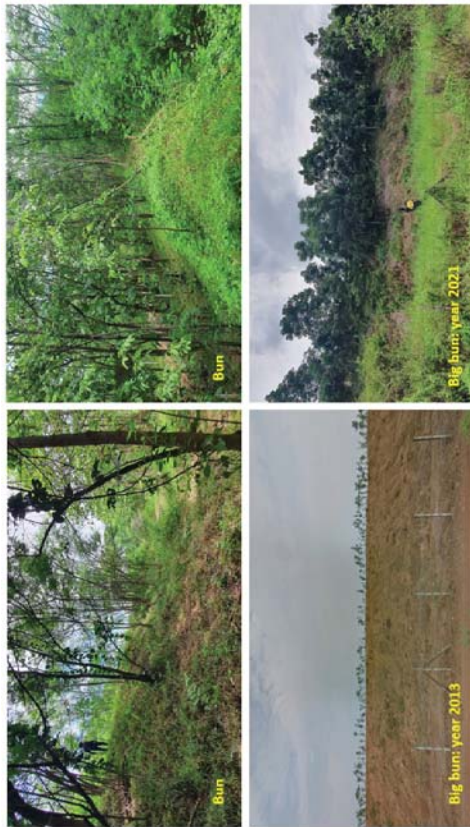
รูปที่ 5.1-6 ภาพถ่ายแสดงแนวคันดินขนาดปกติ (bun) และแนวคันดินขนาดใหญ่

นอกเหนือจากพื้นที่แนวคันดินที่ขุดขึ้นโดยรอบบ่อเหมืองต่างแล้ว ยังมีแนวคันดินขนาดปกติ มีความสูง 2.5 ม. ฐานกว้างประมาณ 5 ม. และคันดินขนาดใหญ่ มีความสูง 5 ม. ฐานกว้างประมาณ 1-3 ม. ฐานกว้างประมาณ 10-15 ม. (รูปที่ 5.1-6) ที่มีวัตถุประสงค์ในการสร้างเพื่อป้องกันเสียด และฝุ่น รวมทั้งปรับทัศนียภาพในการมองเห็น โดยการปลูกไม้ยืนต้น ประเภท สะเดา ประดู่ ยูคา ก้ามปู หางนกยูง กระถินณรงค์ ชีเหล็ก และแคป้า อีกทั้งยังเป็นแนวกันทิศทางการไหลของน้ำผิวดิน เพื่อบังคับให้ไหลไปยังพื้นที่รับน้ำ หรือบ่อตกตะกอนอีกด้วย แนวคันดินขนาดปกติ มีความยาวรวมประมาณ 13,720 ม. คิดเป็นเนื้อที่ฐานประมาณ 42 ไร่ ส่วนแนวคันดินขนาดใหญ่ มีความยาวรวมประมาณ 8,240 ม. คิดเป็นเนื้อที่ฐานประมาณ 64 ไร่

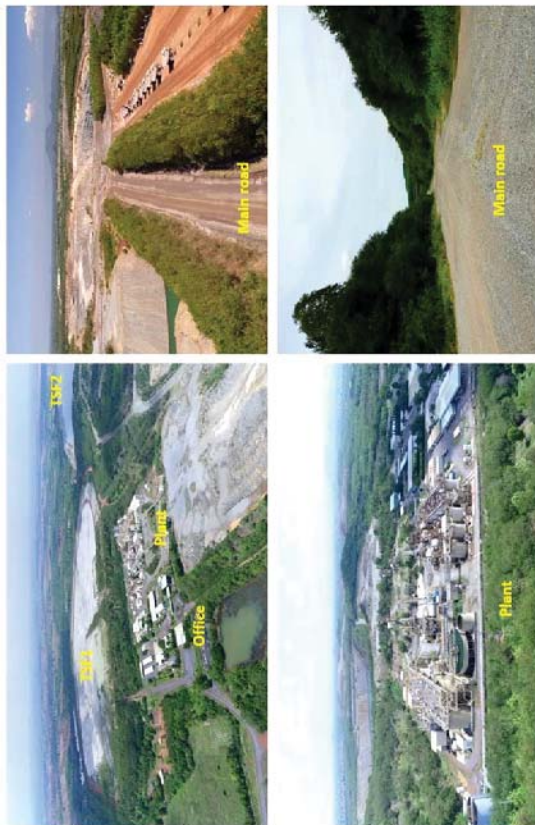
รูปที่ 5.1-10 ภาพถ่ายแสดงพื้นที่ใช้ประโยชน์อื่นๆ ในพื้นที่โครงการ

พื้นที่ใช้ประโยชน์อื่นๆ ในกิจกรรมเหมืองแร่ที่สำคัญ ได้แก่ บ่อตกตะกอน บ่อเก็บกักน้ำแรก บ่อรับน้ำฉุกเฉิน พื้นที่โรงประกอบโลหะกรรม พื้นที่สำนักงาน เส้นทางขนส่งเข้าสู่โรงประกอบโลหะกรรม เส้นทางสัญจรในการเข้าถึงพื้นที่ต่างๆ (รูปที่ 5.1-7 ถึง 5.1-10) พื้นที่ว่างที่ใช้ในกิจกรรมอื่นๆ เช่น พื้นที่จัดวางสิ่งของอุปกรณ์ เครื่องจักร โรงเรือนขนาดเล็ก และพื้นที่ว่างที่มีการปรับพื้นที่เพื่อใช้งานในกิจกรรมเหมือง แต่ถูกเลิกใช้แล้ว เป็นต้น โดยมีรายละเอียดของแต่ละพื้นที่ดังนี้

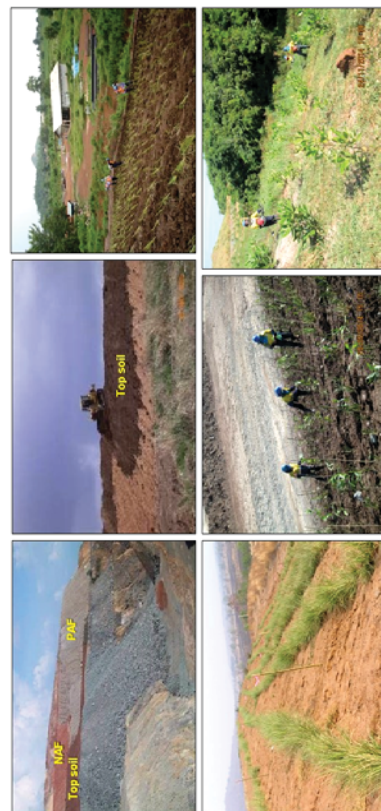
รูปที่ 5.1-11 ภาพถ่ายแสดงการเตรียมพื้นที่ก่อนการฟื้นฟู การปลูกหญ้าแฝก และไม้ยืนต้นต่างๆ

การฟื้นฟูพื้นที่ในช่วงที่ผ่านมา จะใช้ประโยชน์ไม่ท้องถิ่นเดิมที่มีทรงสูงและไต่เร็ว เช่น กระถินเทพา ประดู่บ้าน จีหลัก สะดา และทางแยกยูงแรง เป็นต้น นอกจากนี้ ได้พิจารณาพรรณไม้ที่เป็นไม้ผลเพื่อเป็นอาหาร แก่สัตว์ป่าและสัตว์จำพวกนก อาทิ เช่น หว่า ตะขบ และไทร เป็นต้น โดยในช่วงเริ่มต้นของการฟื้นฟู จะนำพืชคลุม ดินมาปลูกบริเวณพื้นที่โดยทั่วไปโดยเฉพาะพื้นที่ลาดชันของกองมูลหิน เพื่อป้องกันการชะล้างพังทลายของดิน ได้แก่ พืชคลุมดินประเภทหญ้า อาทิ หญ้าแฝก และพืชตระกูลถั่วอื่นๆ (รูปที่ 5.1-11 และรูปที่ 5.1-12)

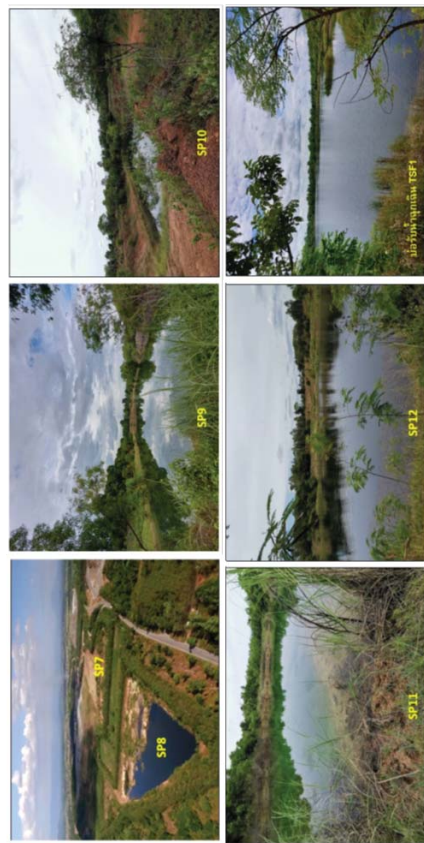
รูปที่ 5.1-8 ภาพถ่ายแสดงบ่อดักตะกอนที่ 7, 8, 9, 10, 11 และ 12 และบ่อรับน้ำฉุกเฉิน

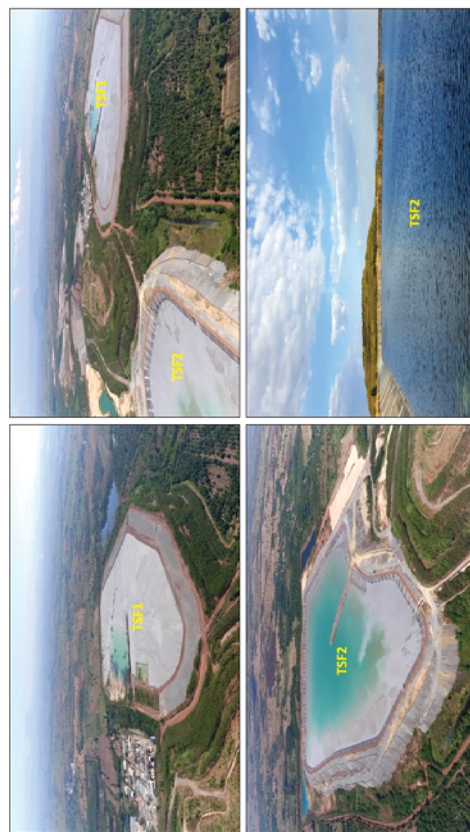
รูปที่ 5.1-9 ภาพถ่ายแสดงบ่อกักเก็บกากแร่ที่ 1 และ 2

- บ่อเก็บกักน้ำ (TSF) จำนวน 2 บ่อ โดยบ่อเก็บกักน้ำแรก 1 ทยอยใช้งานตั้งแต่ ปี พ.ศ 2555 โดยขณะนั้น กำลังอยู่ในขั้นตอนการปิดบ่อและการฟื้นฟู มีเนื้อที่ประมาณ 587 ไร่ (ฐานล่างสุด) ส่วนบ่อเก็บกักน้ำแรก 2 ยังคงใช้งานอยู่ มีเนื้อที่ประมาณ 859 ไร่ (ฐานล่างสุด)
