รายงานผลการปฏิบัติตามมาตรการป้องกันและแก้ไขผลกระทบสิ่งแวดล้อม  
และมาตรการติดตามตรวจสอบคุณภาพสิ่งแวดล้อม (ระยะก่อสร้าง)  
โครงการก่อสร้าง THALES (เทลส์) ของบริษัท โซติวรุณนกกาญจน์ จำกัด  
มกราคม – มิถุนายน พ.ศ. 2569

จัดทำโดย  
บริษัท สมาร์ท เอ็นไวรอนเมนทอล คอนซัลแตนท์ จำกัด

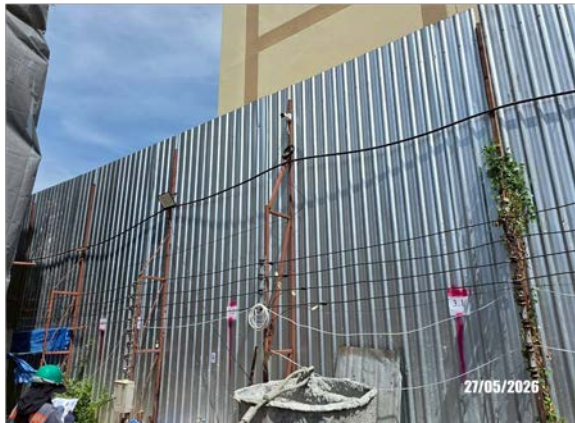
รูปที่ 2-1 รื้อชั่วคราวสูง 6 เมตร

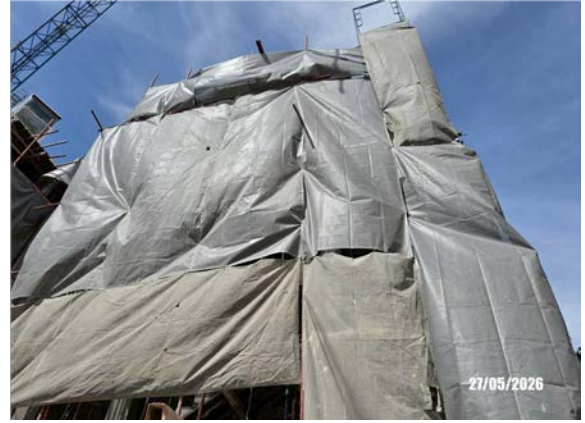
รูปที่ 2-2 อาคารก่อสร้างคลุมด้วยผ้าใบก่อสร้าง (Mesh Sheet)

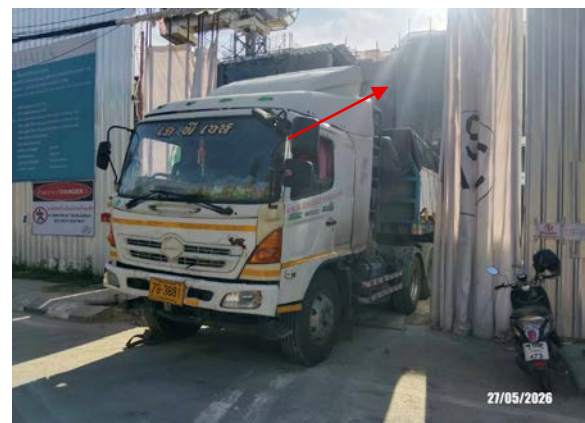
รูปที่ 2-6 รถบรรทุกปิดคลุมผ้าใบ

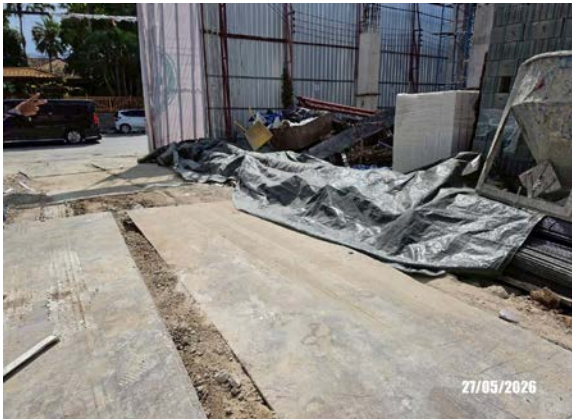
รูปที่ 2-7 จุกล้างล้อรถบรรทุก

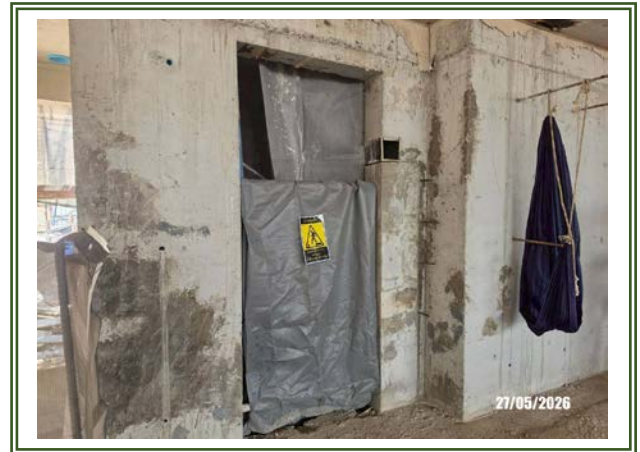
รูปที่ 2-20 ปล่องชั่วคราว

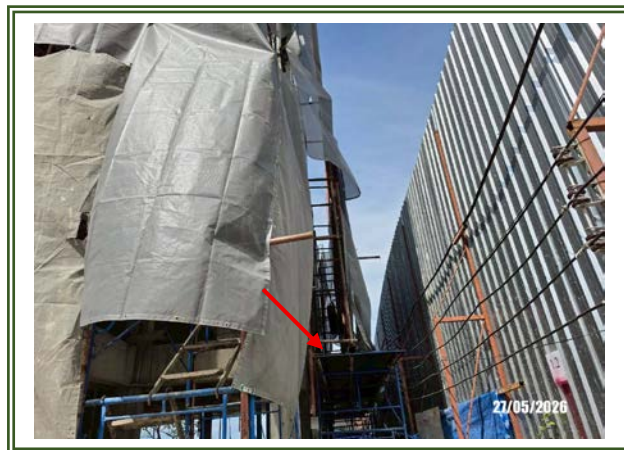
รูปที่ 2-21 แผงกันตก

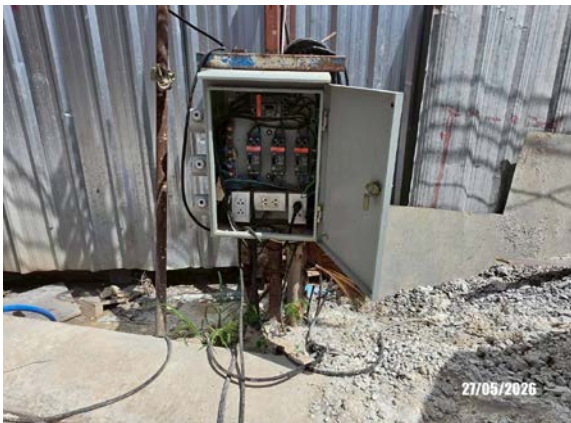
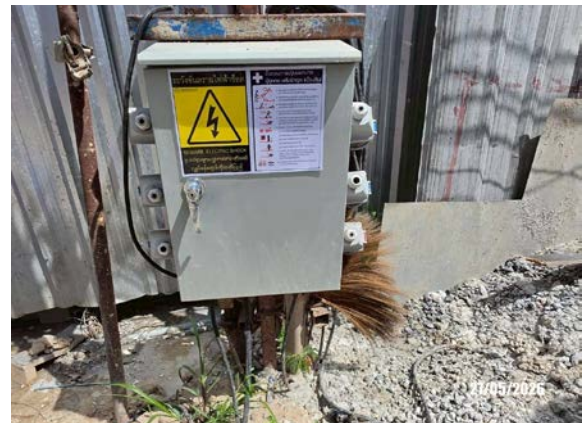
รูปที่ 2-32 แผงควบคุมไฟ

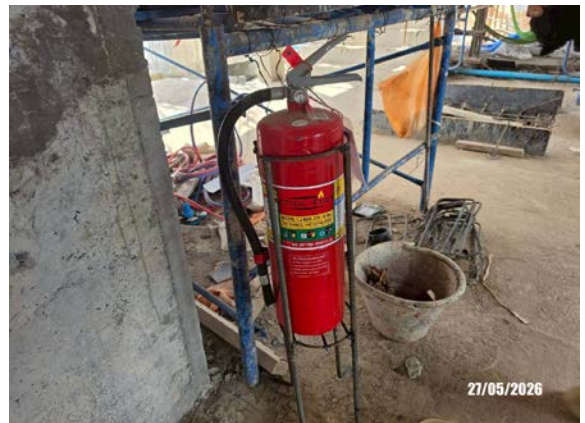
รูปที่ 2-47 ถังดับเพลิง

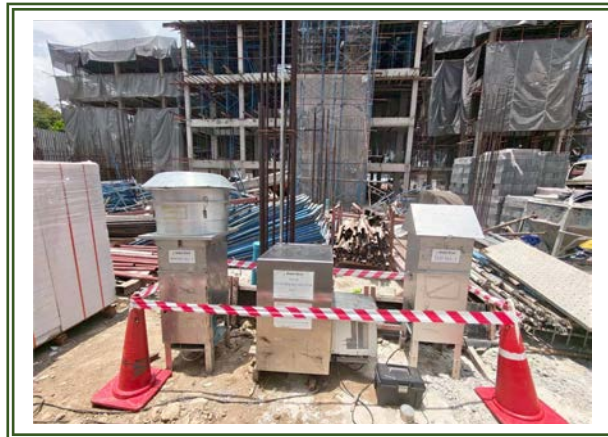
รูปที่ 3-2 การตรวจวัดคุณภาพอากาศในบรรยากาศโดยทั่วไป  
บริเวณพื้นที่โครงการ

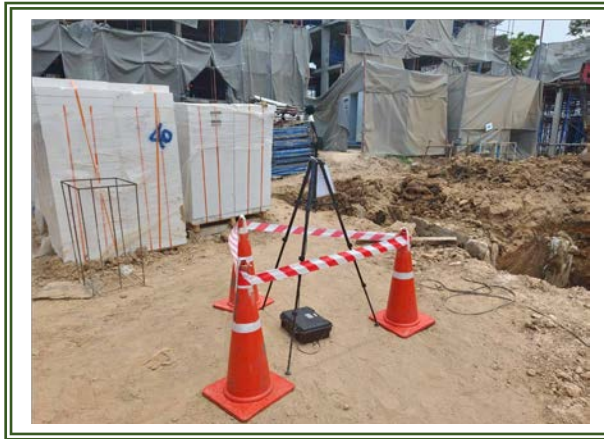
รูปที่ 3-6 การตรวจระดับเสียงโดยทั่วไป และระดับเสียงรบกวน  
บริเวณพื้นที่โครงการ

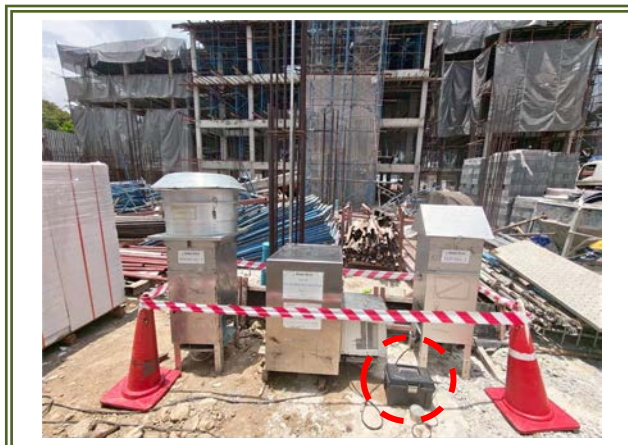
ทำการตรวจวัดความสั่นสะเทือน ระหว่างเดือนกรกฎาคม-มิถุนายน พ.ศ. 2569 ตรวจวัดบริเวณพื้นที่โครงการตรวจวัด ทุก 1 เดือน ตลอดระยะก่อสร้าง เพื่อติดตามตรวจสอบผลกระทบที่อาจเกิดขึ้นจากการก่อสร้างโครงการ โดยมีดัชนีตรวจวัด ประกอบด้วย ความเร็วอนุภาคสูงสุด และความถี่ แสดงผลตรวจวัดดังตารางที่ 3-6 และ แสดงผลการเก็บตัวอย่างดังรูปที่ 3-10 สามารถสรุปได้ดังนี้

บริเวณพื้นที่โครงการ ผลการตรวจวัด มีค่าความเร็วอนุภาคสูงสุดอยู่ระหว่าง 0.501-0.602 และความถี่อยู่ระหว่าง 1.1 – 1.5 เมื่อเปรียบเทียบกับมาตรฐานตามประกาศคณะกรรมการสิ่งแวดล้อมแห่งชาติ ฉบับที่ 37 (พ.ศ. 2553) เรื่อง กำหนด มาตรฐานความสั่นสะเทือน เพื่อป้องกันผลกระทบต่ออาคาร พบว่า ระดับความสั่นสะเทือนที่เกิดขึ้นทุกวันมีค่าอยู่ในเกณฑ์ มาตรฐานกำหนด โดยระดับความสั่นสะเทือนที่เกิดขึ้นในปัจจุบันอยู่ในเกณฑ์ที่ไม่มีผลกระทบใดๆ ต่อบริเวณใกล้เคียงพื้นที่โครงการ

รูปที่ 3-10 การตรวจวัดความสั่นสะเทือน  
บริเวณพื้นที่โครงการ

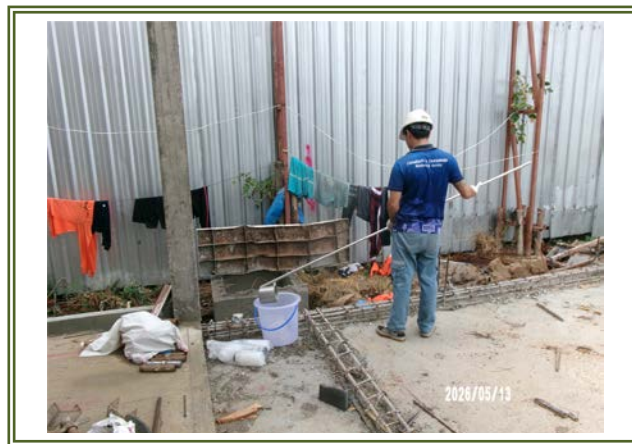
จากการเก็บตัวอย่างเพื่อตรวจวิเคราะห์คุณภาพน้ำทิ้ง บริเวณบ่อพักน้ำหลังผ่านการบำบัดน้ำเสีย เก็บตัวอย่างทุก 1 เดือน ตลอดช่วงการก่อสร้าง ระหว่างเดือนมกราคม-มิถุนายน พ.ศ. 2569 โดยมีดัชนีที่ทำการตรวจวิเคราะห์ ได้แก่ ค่าความเป็นกรดและด่าง (pH), บีโอดี (Biochemical Oxygen Demand), สารแขวนลอย (Total Suspended Solids), ซัลไฟด์ (Sulfide), สารที่ละลายได้ทั้งหมด (Total Dissolved Solids), น้ำมันและไขมัน (Fat Oil and Grease), ทีเคเอ็น (Total Kjeldahl Nitrogen), และตะกอนหนัก (Settleable Solids) แสดงดังตารางที่ 3-7 และรูปที่ 3-11 เมื่อเปรียบเทียบกับมาตรฐานตามประกาศกระทรวงทรัพยากรธรรมชาติและสิ่งแวดล้อม เรื่อง กำหนดมาตรฐานควบคุมการระบายน้ำทิ้งจากอาคารบางประเภทและบางขนาด พ.ศ.2567 (อาคารประเภท ค.) พบว่า ทุกดัชนีที่ทำการตรวจวิเคราะห์มีค่าเป็นไปตามที่มาตรฐานกำหนด

รูปที่ 3-11 การเก็บตัวอย่างคุณภาพน้ำทิ้ง  
บริเวณบ่อพักน้ำหลังผ่านการบำบัดน้ำเสีย

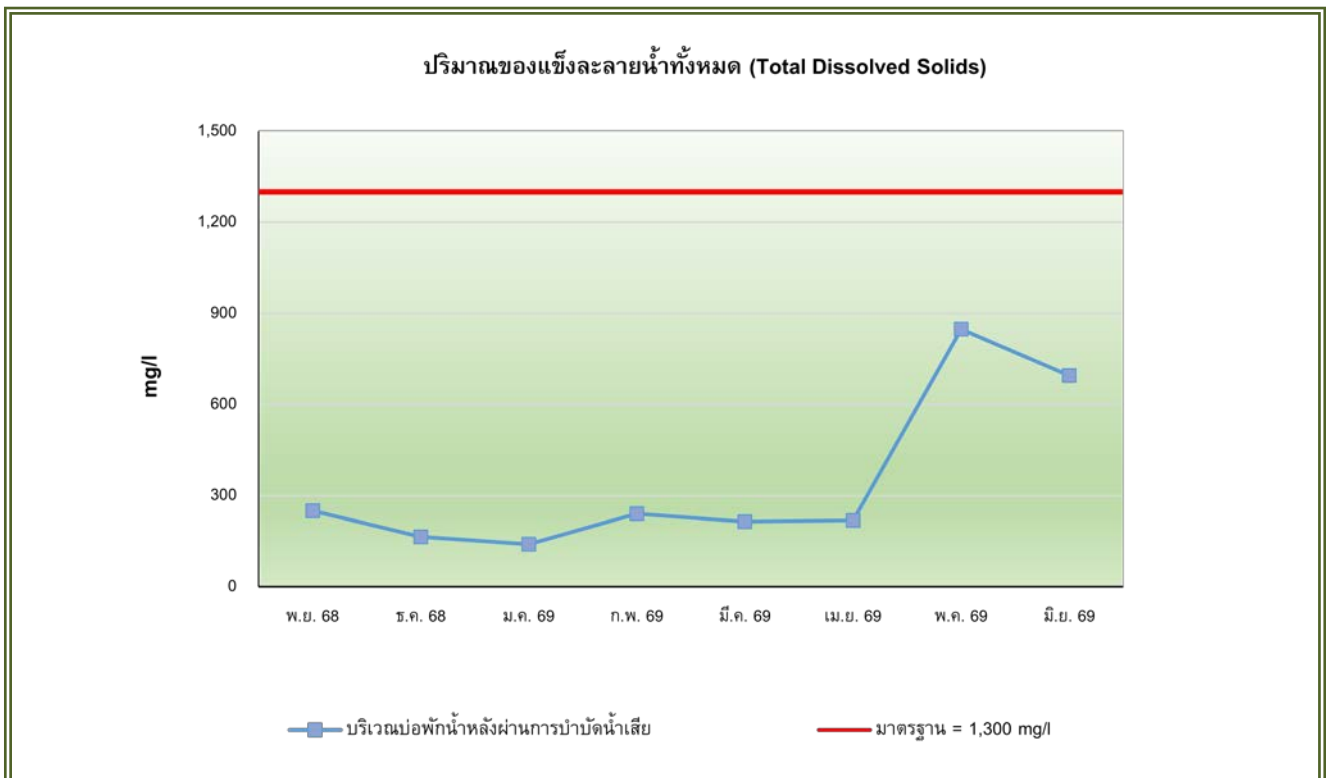
เมื่อเปรียบเทียบผลการตรวจวิเคราะห์คุณภาพน้ำทิ้ง ตั้งแต่เดือนพฤศจิกายน พ.ศ. 2568 - มิถุนายน พ.ศ. 2569 แสดงดังรูปที่ 3-12 ถึงรูปที่ 3-19 พบว่า คุณภาพน้ำทิ้งมีค่าเปลี่ยนแปลงไม่คงที่ ซึ่งทางโครงการมีการตรวจสอบสาเหตุ และปรับปรุงแก้ไขอยู่เสมอเพื่อลดค่าความสกปรกของน้ำทิ้งให้อยู่ในเกณฑ์ที่มาตรฐานกำหนด

**รูปที่ 3-16** กราฟเปรียบเทียบผลการตรวจวิเคราะห์ปริมาณสารที่ละลายน้ำทั้งหมด (Total Dissolved Solids) ระหว่างเดือนพฤศจิกายน พ.ศ. 2568 - มิถุนายน พ.ศ. 2569

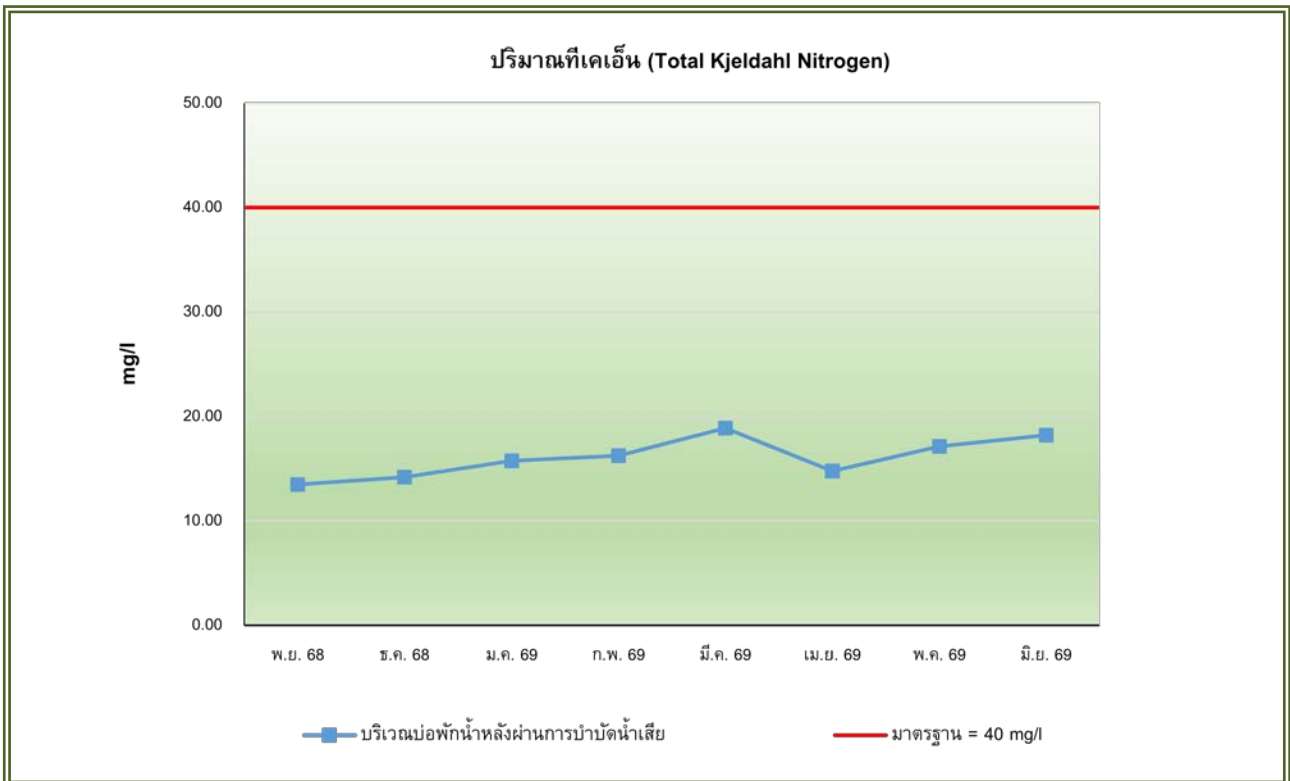
**รูปที่ 3-18** กราฟเปรียบเทียบผลการตรวจวิเคราะห์ปริมาณที่เคเอ็น (Total Kjeldahl Nitrogen)  
ระหว่างเดือนพฤศจิกายน พ.ศ. 2568 - มิถุนายน พ.ศ. 2569
