## บทที่ 1 (ฉบับปกปิดข้อมูลที่มีกฎหมายคุ้มครอง)

| 1. ชื่อโครงการ | โครงการเหมืองแร่หินอุตสาหกรรมชนิดหินบะซอลต์<br>เพื่ออุตสาหกรรม ก่อสร้าง ประทานบัตรที่ 31876/15832<br>ของบริษัท ส.เชมราฐ อินดัสตรี จำกัด |

### 1.2.2 สถานที่ตั้งและขนาดของโครงการ (ฉบับแก้ไขข้อมูลที่มีกฎหมายคุ้มครอง)

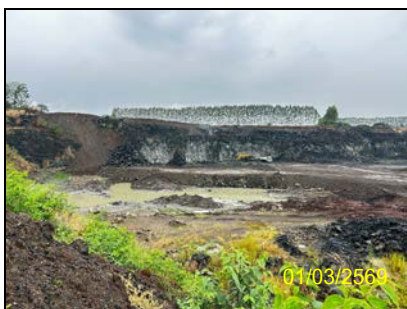
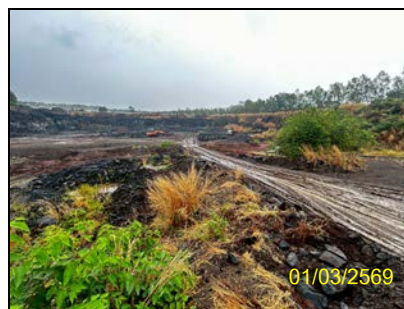
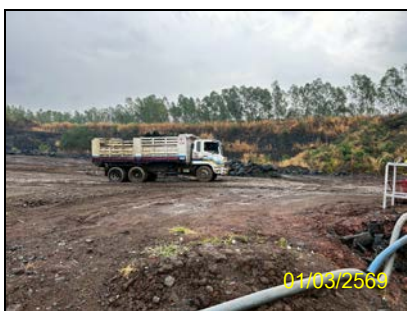
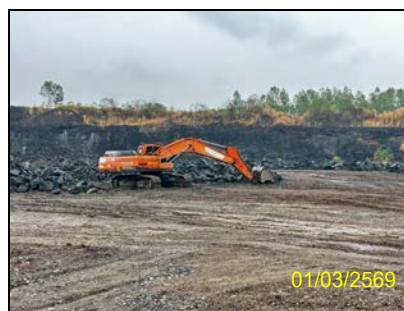
ภาพที่ 1-1 บริเวณหน้าเหมืองของโครงการ

จากลักษณะธรณีวิทยาแหล่งแร่ โครงการจะมีลักษณะเป็นที่ราบ ดังนั้น จึงมีลักษณะการออกแบบและวางแผนการทำเหมืองที่คล้ายคลึงกัน เช่น มีการทำเหมืองโดยวิธีเหมืองทาบโดยจะใช้รถ Back Hole ในการขุดเปลือกดิน พร้อมกับปรับปรุงซ่อมแซมเส้นทางลูกรังสาธารณะประโยชน์ที่ติดกับพื้นที่โครงการและเส้นทางลำลองในเหมือง เพื่อพัฒนาหน้าเหมืองและการขนส่งแร่ ส่วนการผลิตหินบะซอลต์จะใช้การขุดเจาะระเบิดภายในขอบเขตการทำเหมืองของพื้นที่ประทานบัตร

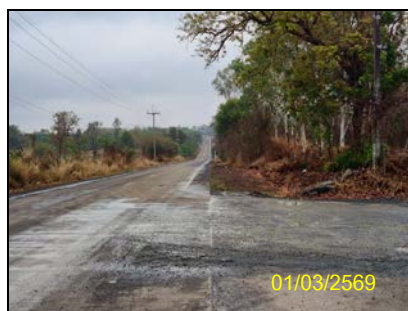
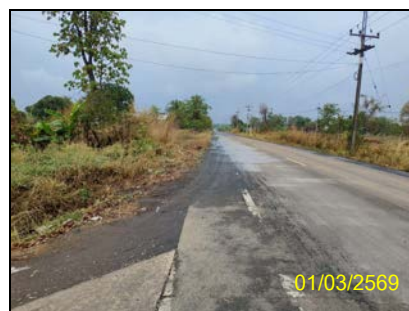
รูปที่ 1-2 เส้นทางคมนาคมเข้าสู่พื้นที่โครงการ

การเดินทางเข้าสู่พื้นที่โครงการทำเหมืองแร่ของกลุ่มเหมืองแร่ในเขตอำเภอน้ำยืน จังหวัดอุบลราชธานี สามารถเดินทางไปตามทางหลวงแผ่นดินหมายเลข 24 (อุบลราชธานี- อำเภเดชอุดม) จากนั้นเดินทางไปตามทางหลวงแผ่นดินหมายเลข 2248 ก็จะถึงพื้นที่ตั้งโครงการ (ดังรูปที่ 1-2)
