## สรุปมาตรการป้องกันและ แก้ไขผลกระทบสิ่งแวดล้อม สรุปผลการติดตามตรวจสอบ คุณภาพสิ่งแวดล้อม และข้อเสนอแนะ

โครงการเหมืองแร่แคลไซต์

ประทานบัตรที่ 29144/15226

บริษัท ชินชนะ อินดัสตรีส์ (ไทยแลนด์) จำกัด

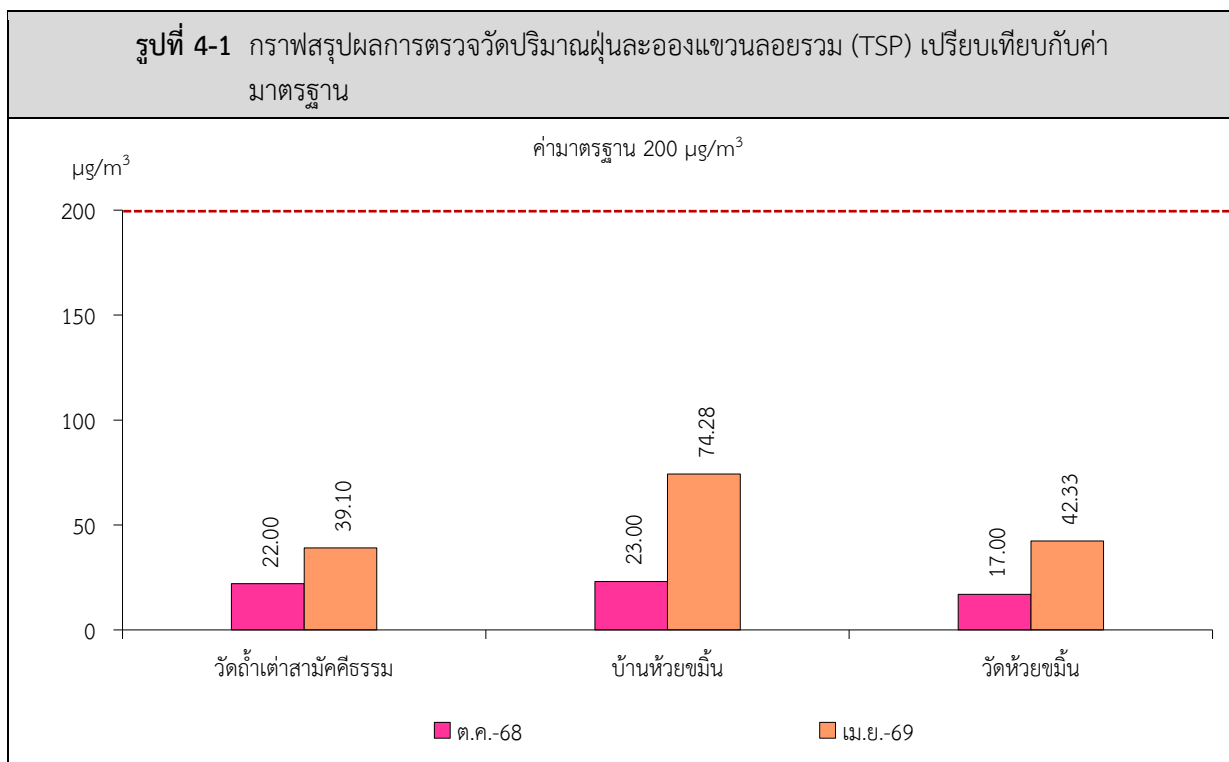
จากการตรวจวัดคุณภาพอากาศโดยทั่วไปในรูปปริมาณฝุ่นละอองแขวนลอยรวม (TSP) โครงการเหมืองแร่แคลไซต์ ประทานบัตรที่ 29144/15226 ของบริษัท ชินชนะ อินดัสตรี้ส์ (ไทยแลนด์) จำกัด จำนวน 3 สถานี ได้แก่ วัดถ้ำเต่าสามัคคีธรรม บ้านห้วยขมิ้น และวัดห้วยขมิ้น ในเดือนตุลาคม 2568 และเดือนเมษายน 2569 พบว่า สถานีที่มีผลการตรวจวัดปริมาณฝุ่นละอองแขวนลอยรวม (TSP) สูงสุด คือ บ้านห้วยขมิ้น ในเดือนเมษายน 2569 มีค่าเท่ากับ 74.28 ไมโครกรัมต่อลูกบาศก์เมตร เมื่อนำมาเปรียบเทียบกับค่ามาตรฐาน พบว่า ผลการตรวจวัดมีค่าอยู่ในเกณฑ์มาตรฐานตามประกาศคณะกรรมการสิ่งแวดล้อมแห่งชาติ เรื่อง กำหนดมาตรฐานคุณภาพอากาศในบรรยากาศโดยทั่วไป พ.ศ. 2569 ประกาศในราชกิจจานุเบกษา เล่ม 143 ตอนพิเศษ 20 ง ลงวันที่ 21 มกราคม 2569 ที่กำหนดให้ปริมาณฝุ่นละอองแขวนลอยรวม (TSP) มีค่าไม่เกิน 200 ไมโครกรัมต่อลูกบาศก์เมตร สรุปผลการตรวจวัดดังตารางที่ 4-1 และรูปที่ 4-1

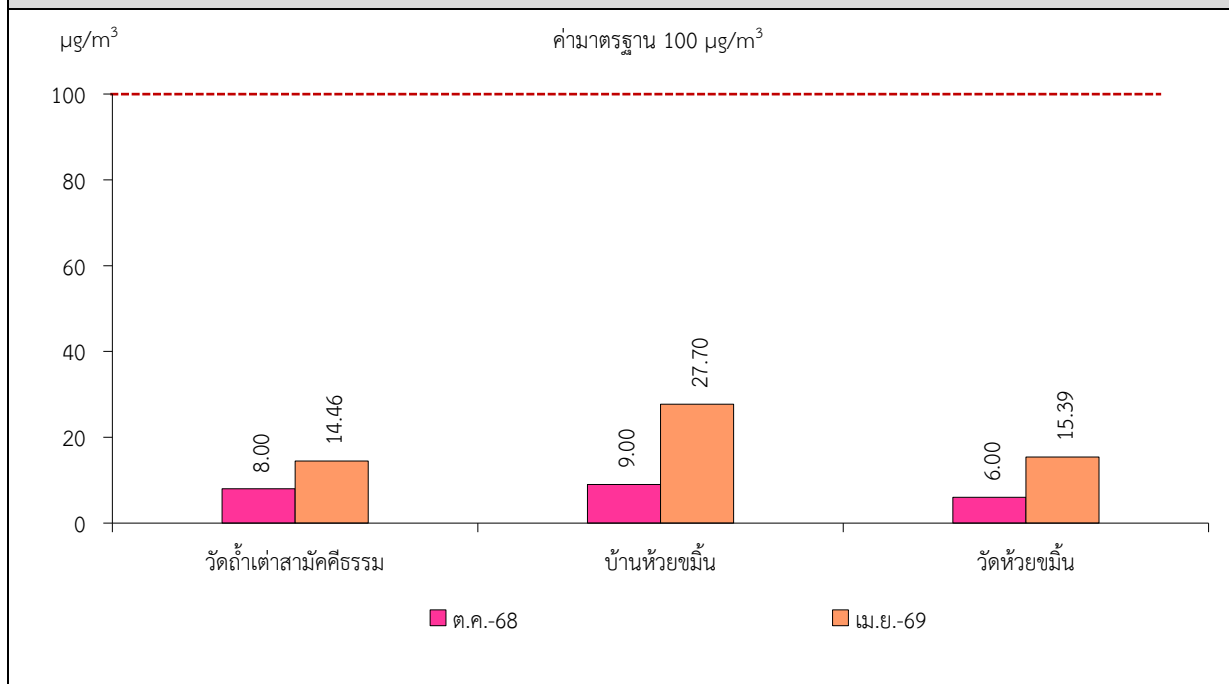
**รูปที่ 4-2** กราฟแสดงผลการตรวจวัดคุณภาพอากาศในรูปฝุ่นละอองขนาดเล็กกว่า 10 ไมครอน (PM-10) เปรียบเทียบกับค่ามาตรฐาน

จากการตรวจวัดคุณภาพอากาศโดยทั่วไปในรูปปริมาณฝุ่นละอองขนาดเล็กกว่า 10 ไมครอน (PM-10) โครงการเหมืองแร่แคลไซต์ ประทานบัตรที่ 29144/15226 ของบริษัท ชินชนะ อินดัสตรี้ส์ (ไทยแลนด์) จำกัด จำนวน 3 สถานี ได้แก่ วัดถ้ำเต่าสามัคคีธรรม บ้านห้วยขมิ้น และวัดห้วยขมิ้น ในเดือนตุลาคม 2568 และเดือนเมษายน 2569 พบว่า สถานีที่มีผลการตรวจวัดปริมาณฝุ่นละอองขนาดเล็กกว่า 10 ไมครอน (PM-10) สูงสุด คือ บ้านห้วยขมิ้น ในเดือนเมษายน 2569 มีค่าเท่ากับ 27.70 ไมโครกรัมต่อลูกบาศก์เมตร เมื่อนำมาเปรียบเทียบกับค่ามาตรฐาน พบว่า ผลการตรวจวัดมีค่าอยู่ในเกณฑ์มาตรฐานตามประกาศคณะกรรมการสิ่งแวดล้อมแห่งชาติ เรื่อง กำหนดมาตรฐานคุณภาพอากาศในบรรยากาศโดยทั่วไป พ.ศ. 2569 ประกาศในราชกิจจานุเบกษา เล่ม 143 ตอนพิเศษ 20 ง ลงวันที่ 21 มกราคม 2569 ที่กำหนดให้ปริมาณฝุ่นละอองขนาดเล็กกว่า 10 ไมครอน (PM-10) มีค่าไม่เกิน 100 ไมโครกรัมต่อลูกบาศก์เมตร สรุปผลการตรวจวัดดังตารางที่ 3-1 และรูปที่ 3-2

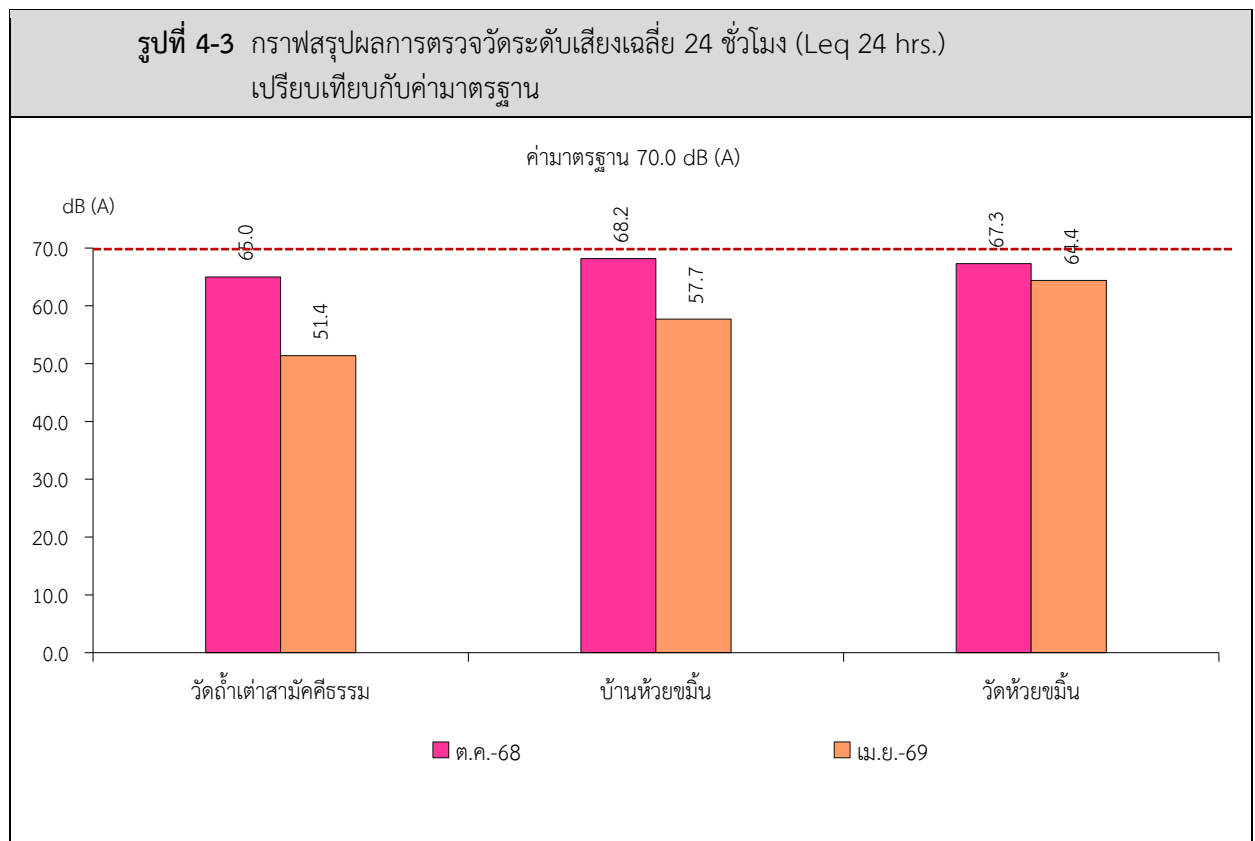
จากการตรวจวัดระดับเสียงเฉลี่ย 24 ชั่วโมง (Leq 24 hrs.) โครงการเหมืองแร่แคลไซต์ ประทานบัตรที่ 29144/15226 ของบริษัท ชินชนะ อินดัสตรีส์ (ไทยแลนด์) จำกัด จำนวน 3 สถานี ได้แก่ วัดถ้ำเต่าสามัคคีธรรม บ้านห้วยขมิ้น และวัดห้วยขมิ้น สามารถสรุปผลการตรวจวัดในเดือนตุลาคม 2568 และเดือนเมษายน 2569 พบว่า สถานีที่มีผลการตรวจวัดระดับเสียงเฉลี่ย 24 ชั่วโมง (Leq 24 hrs.) สูงสุด คือ บ้านห้วยขมิ้น ในเดือนตุลาคม 2568 มีค่าเท่ากับ 68.2 เดซิเบล (เอ) เมื่อนำมาเปรียบเทียบกับค่ามาตรฐาน พบว่า ผลการตรวจวัดมีค่าอยู่ในเกณฑ์มาตรฐานตามประกาศคณะกรรมการสิ่งแวดล้อมแห่งชาติ ฉบับที่ 15 (พ.ศ. 2540) เรื่อง กำหนดมาตรฐานระดับเสียงโดยทั่วไป ที่กำหนดให้ระดับเสียงเฉลี่ย 24 ชั่วโมง (Leq 24 hrs.) มีค่าไม่เกิน 70.0 เดซิเบล (เอ) สรุปผลการตรวจวัดดังตารางที่ 4-2 และรูปที่ 4-3

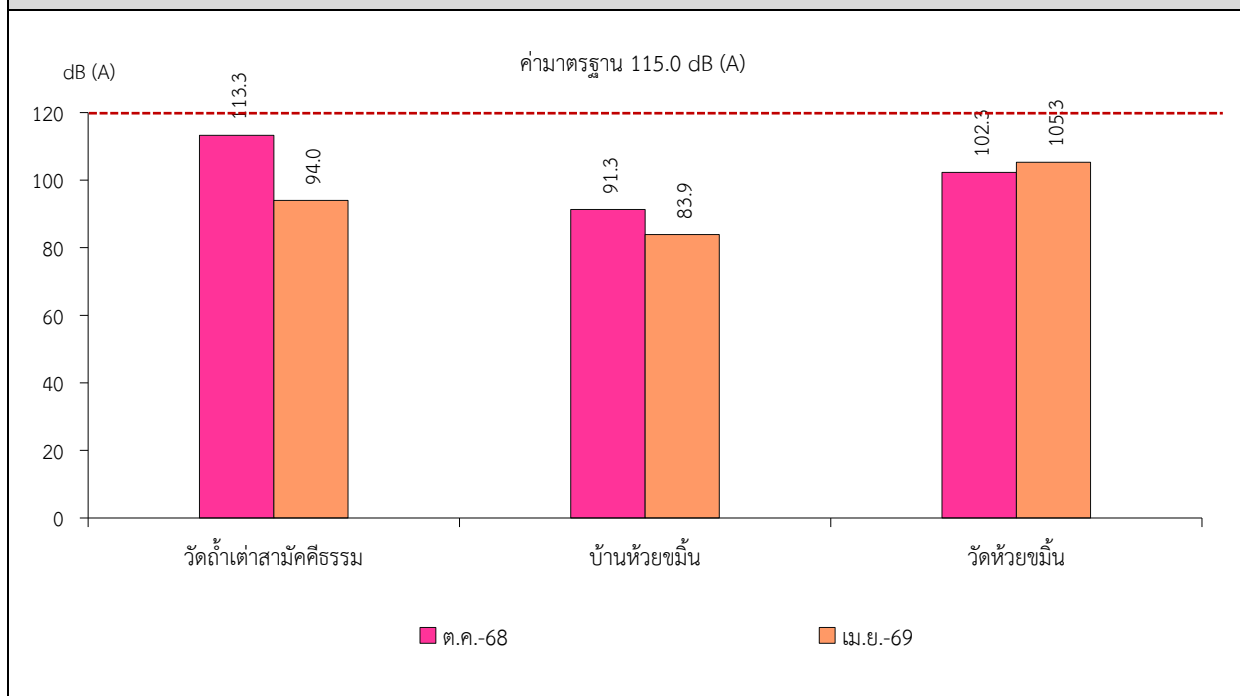
รูปที่ 4-4 กราฟสรุปผลการตรวจวัดระดับเสียงสูงสุด ( $L_{max}$ ) เปรียบเทียบกับค่ามาตรฐาน

จากการตรวจวัดระดับเสียงสูงสุด (L<sub>max</sub>) โครงการเหมืองแร่แคลไซต์ ประทานบัตรที่ 29144/15226 ของบริษัท ชินชนะ อินดัสตรีส์ (ไทยแลนด์) จำกัด จำนวน 3 สถานี ได้แก่ วัดถ้ำเต่าสามัคคีธรรม บ้านห้วยขมิ้น และวัดห้วยขมิ้น สามารถสรุปผลการตรวจวัดในเดือนตุลาคม 2568 และเดือนเมษายน 2569 พบว่า สถานีที่มีผลการตรวจวัดระดับเสียงสูงสุด (L<sub>max</sub>) คือ วัดถ้ำเต่าสามัคคีธรรม ในเดือนตุลาคม 2568 มีค่าเท่ากับ 113.3 เดซิเบล (เอ) เมื่อนำมาเปรียบเทียบกับค่ามาตรฐาน พบว่า ผลการตรวจวัดมีค่าอยู่ในเกณฑ์มาตรฐานตามประกาศคณะกรรมการสิ่งแวดล้อมแห่งชาติ ฉบับที่ 15 (พ.ศ. 2540) เรื่อง กำหนดมาตรฐานระดับเสียงโดยทั่วไป ที่กำหนดให้ระดับเสียงสูงสุด (L<sub>max</sub>) มีค่าไม่เกิน 115.0 เดซิเบล (เอ) สรุปผลการตรวจวัดดังตารางที่ 4-2 และรูปที่ 4-4

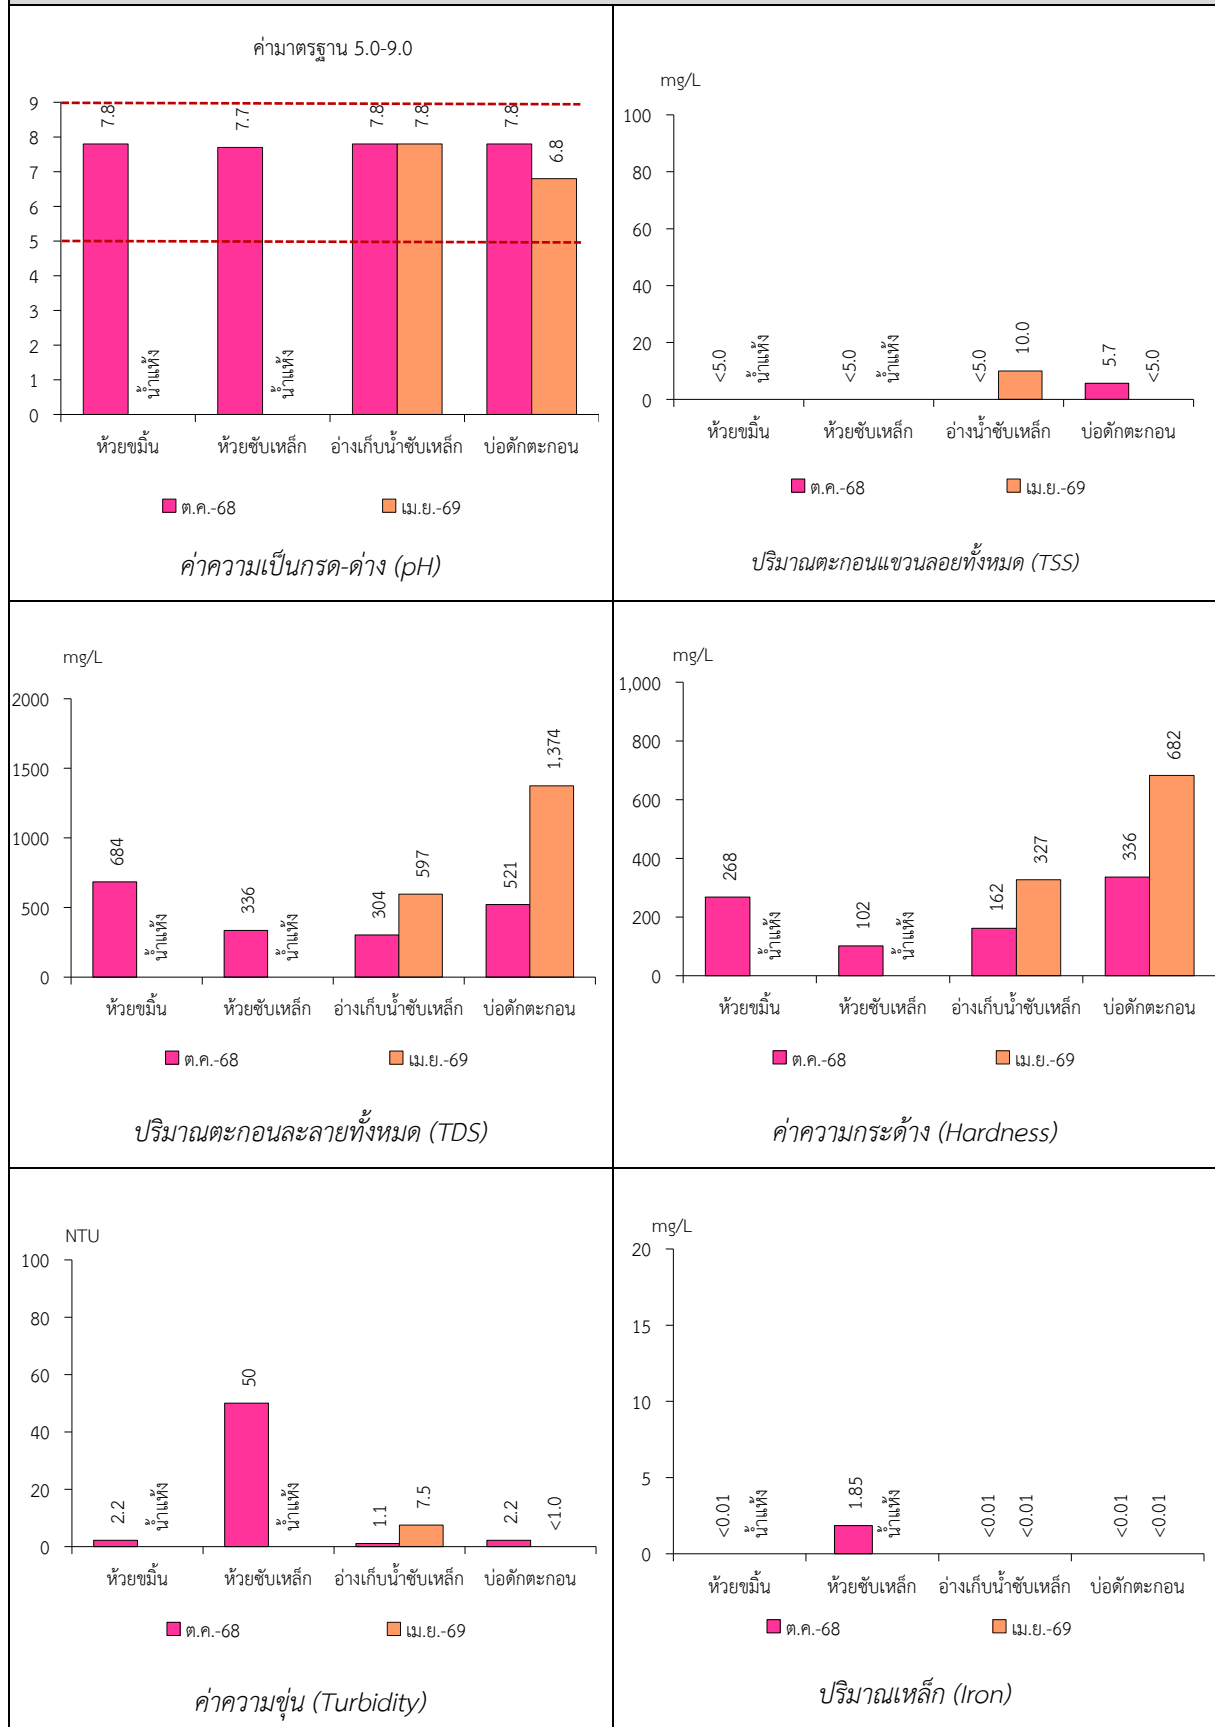
รูปที่ 4-5 กราฟสรุปผลการวิเคราะห์คุณภาพน้ำผิวดิน เปรียบเทียบกับค่ามาตรฐาน

จากการวิเคราะห์คุณภาพน้ำในแหล่งน้ำผิวดินบริเวณใกล้เคียงพื้นที่โครงการเหมืองแร่แคลไซต์  
ประทานบัตรที่ 29144/15226 ของบริษัท ชินชนะ อินดัสตรีส์ (ไทยแลนด์) จำกัด จำนวน 4 สถานี  
ได้แก่ บริเวณห้วยขมิ้น บริเวณห้วยซับเหล็ก บริเวณอ่างเก็บน้ำซับเหล็ก และบริเวณบ่อดักตะกอน  
สามารถสรุปผลการวิเคราะห์ในเดือนตุลาคม 2568 และเดือนเมษายน 2569 พบว่า ผลการวิเคราะห์  
มีค่าอยู่ในเกณฑ์มาตรฐานตามประกาศคณะกรรมการสิ่งแวดล้อมแห่งชาติ ฉบับที่ 8 (พ.ศ. 2537)  
ออกตามความในพระราชบัญญัติส่งเสริมและรักษาคุณภาพสิ่งแวดล้อมแห่งชาติ พ.ศ. 2535 เรื่อง  
กำหนดมาตรฐานคุณภาพน้ำในแหล่งน้ำผิวดิน ตีพิมพ์ในราชกิจจานุเบกษา เล่ม 111 ตอนที่ 16 ง ลงวันที่  
24 กุมภาพันธ์ 2537 (ประเภทที่ 3) ยกเว้น ในเดือนเมษายน 2569 บริเวณห้วยขมิ้น และบริเวณห้วยซับ  
เหล็ก ไม่สามารถเก็บตัวอย่างได้ เนื่องจากน้ำแห้ง สรุปผลวิเคราะห์ดังตารางที่ 4-4 และรูปที่ 4-5

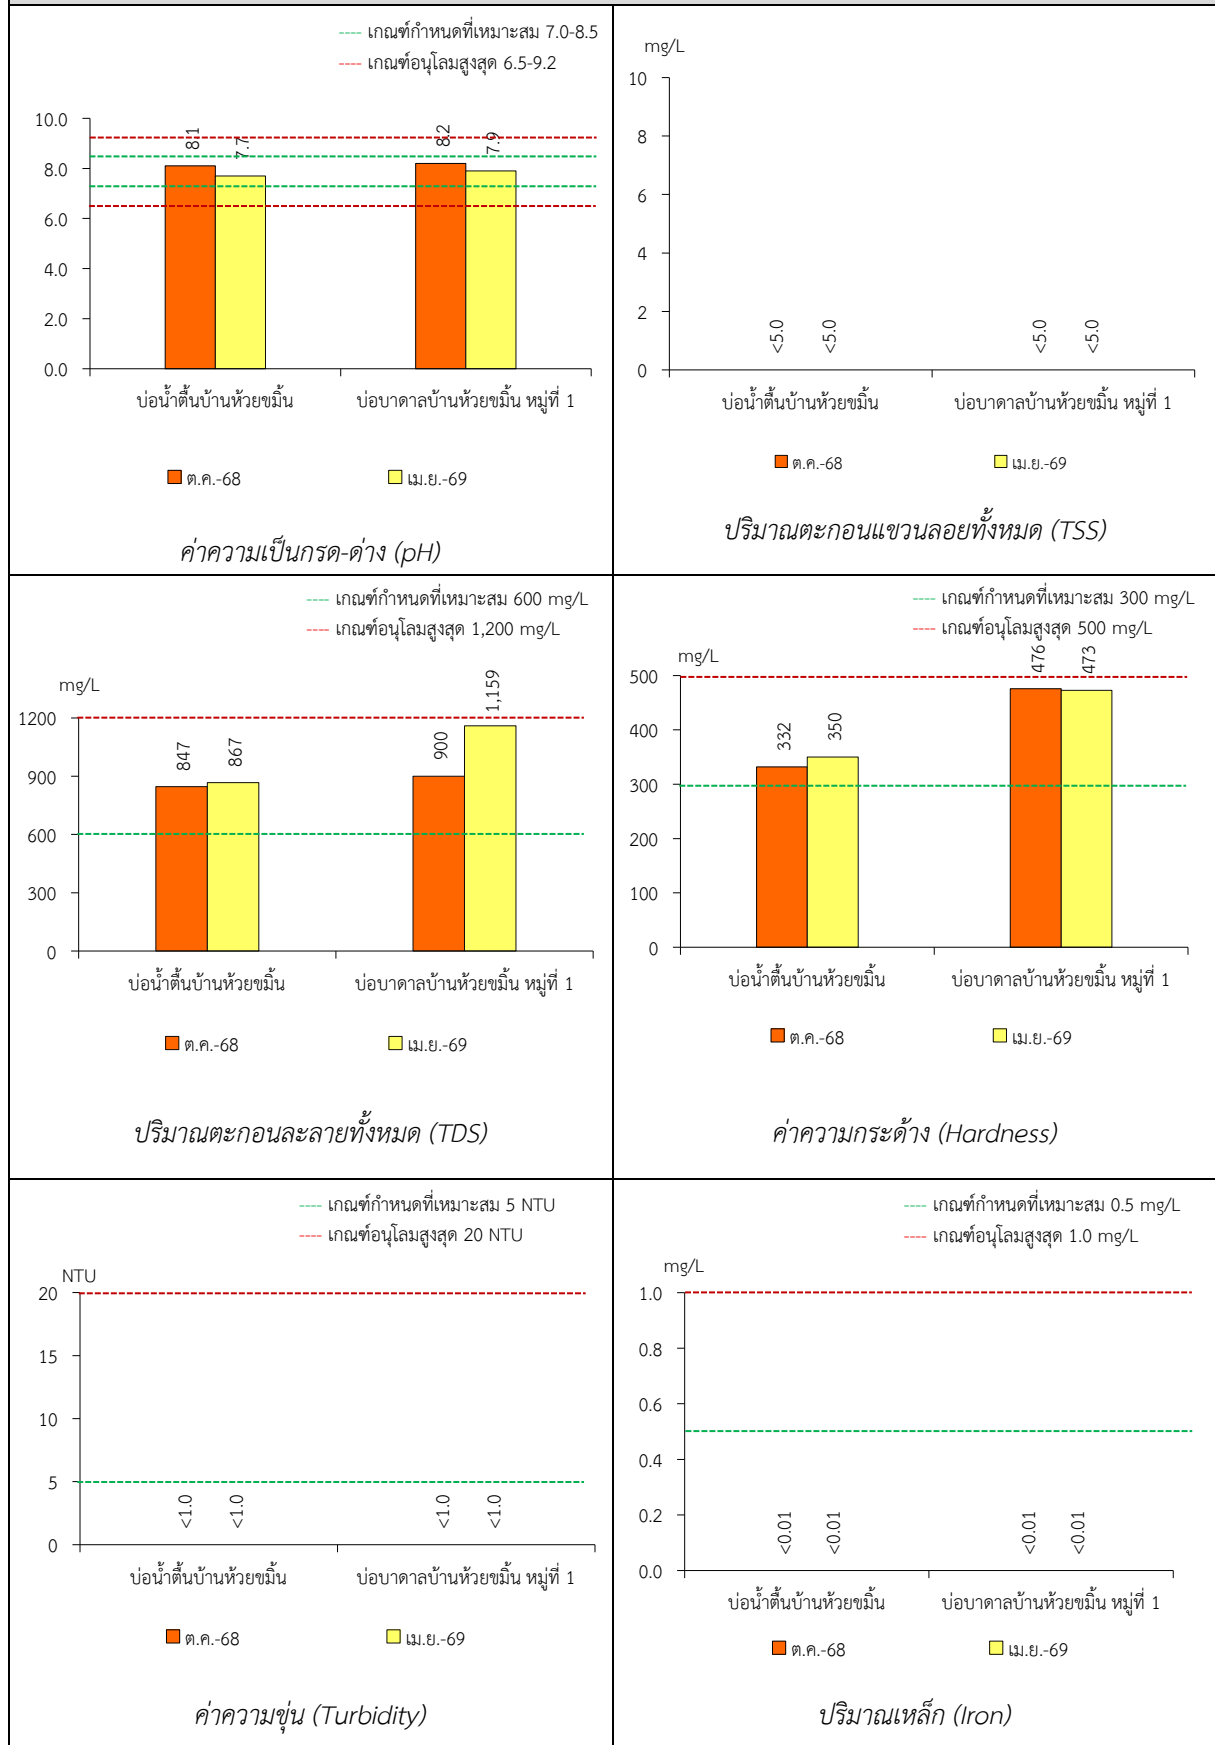
รูปที่ 4-6 กราฟสรุปผลการวิเคราะห์คุณภาพน้ำใต้ดิน เปรียบเทียบกับค่ามาตรฐาน

จากการวิเคราะห์คุณภาพน้ำในแหล่งน้ำใต้ดินบริเวณใกล้เคียงพื้นที่โครงการเหมืองแร่แคลไซต์ ประทานบัตรที่ 29144/15226 ของบริษัท ชินชนะ อินดัสตรีส์ (ไทยแลนด์) จำกัด จำนวน 2 สถานี ได้แก่ บริเวณบ่อน้ำตื้นบ้านห้วยขมิ้น และบ่อบาดาลบ้านห้วยขมิ้น หมู่ที่ 1 สามารถสรุปผลการวิเคราะห์ ในเดือนตุลาคม 2568 และเดือนเมษายน 2569 พบว่า ผลการวิเคราะห์มีค่าอยู่ในเกณฑ์มาตรฐานตาม ประกาศกระทรวงทรัพยากรธรรมชาติและสิ่งแวดล้อม เรื่อง กำหนดหลักเกณฑ์และมาตรการในทาง วิชาการสำหรับการป้องกันด้านสาธารณสุขและการป้องกันในเรื่องสิ่งแวดล้อมเป็นพิษ พ.ศ. 2551 ตีพิมพ์ ในราชกิจจานุเบกษา เล่ม 125 ตอนพิเศษ 85 ง ลงวันที่ 21 พฤษภาคม 2551

ยกเว้น ค่าความกระด้างทั้งหมด (Total Hardness) และค่าของแข็งละลายน้ำทั้งหมด (Total Dissolved Solids) ที่มีค่าค่อนข้างสูง อาจเป็นผลจากลักษณะภูมิประเทศพื้นที่ดังกล่าวเป็นแหล่งแร่ แคลไซต์ ซึ่งมีองค์ประกอบทางเคมี คือ  $\text{CaCO}_3$  โดยมี  $\text{CaO}$  เป็นองค์ประกอบร้อยละ 56 และ  $\text{CO}_2$  ร้อยละ 44 ดังนั้น เมื่อเกิดการละลายน้ำจึงทำให้น้ำมีค่าความกระด้างสูง อย่างไรก็ตาม ในปัจจุบันราษฎร ใช้น้ำจากแหล่งน้ำดังกล่าวสำหรับการอุปโภคเท่านั้น หากต้องการนำไปใช้เพื่อการอุปโภคจะต้องดำเนินการ ผ่านกระบวนการบำบัดกำจัดสารออกก่อน ทั้งนี้ ตลอดระยะเวลาการทำเหมืองของโครงการได้มี มาตรการเฝ้าระวังคุณภาพน้ำภายในโครงการ โดยควบคุมไม่ให้มีการระบายน้ำออกนอกพื้นที่โครงการ แต่อย่างใดและติดตามตรวจสอบกิจกรรมการทำเหมืองของโครงการที่อาจก่อให้เกิดการปนเปื้อนลงสู่ แหล่งน้ำธรรมชาติ หากตรวจพบว่าแหล่งน้ำของชุมชนหรือแหล่งน้ำธรรมชาติได้รับผลกระทบจาก โครงการ ผู้ถือประทานบัตรจะหาแนวทางแก้ไขทันที สรุปผลการวิเคราะห์ดังตารางที่ 4-5 และรูปที่ 4-6
