## ผลการติดตามตรวจสอบ คุณภาพสิ่งแวดล้อม

โครงการเหมืองแร่โม่หินและแอนไฮไดรต์

บริษัท ปัญจะพัฒนากิจการปิโตรเลียม จำกัด

# บทที่ 3

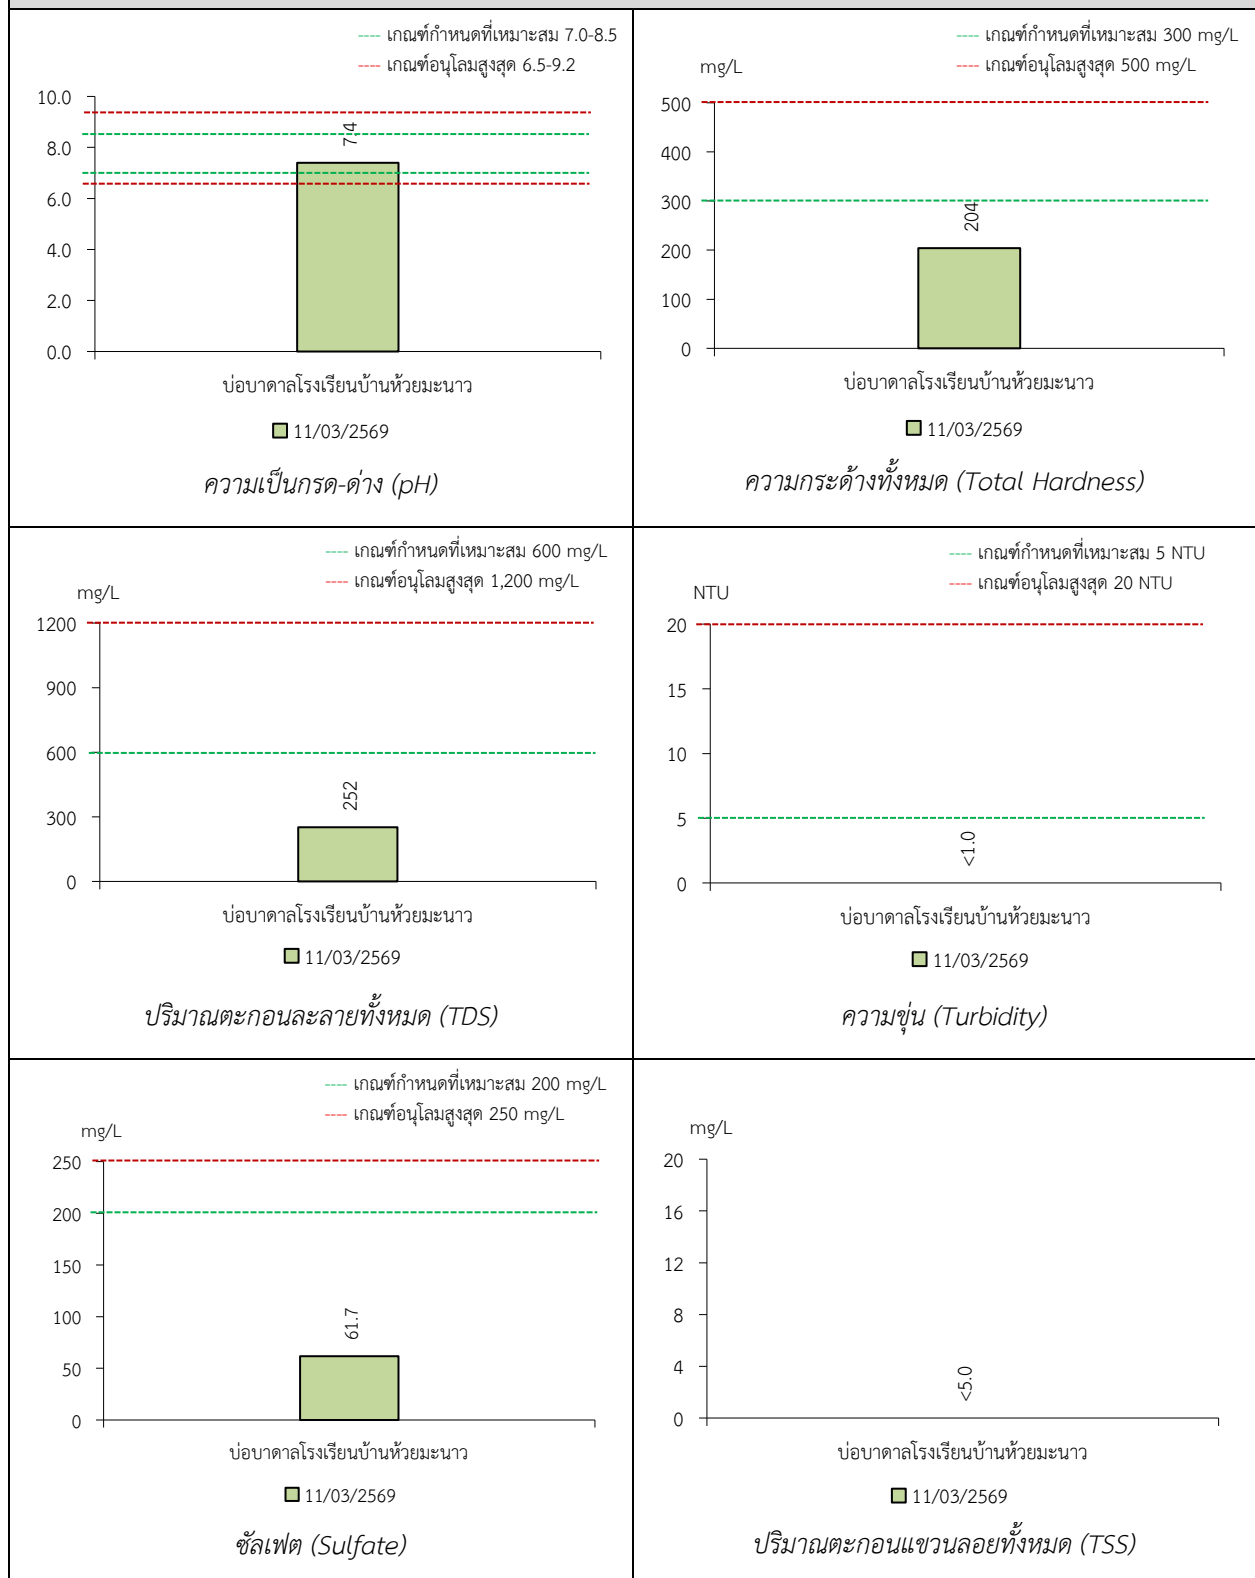
รูปที่ 3-8 กราฟแสดงผลการวิเคราะห์คุณภาพน้ำใต้ดิน เมื่อวันที่ 11 มีนาคม 2569

การวิเคราะห์คุณภาพน้ำใต้ดิน โดยดำเนินการเก็บตัวอย่างน้ำ บริเวณบ่อบาดาลโรงเรียนบ้านห้วยมะนาว เมื่อวันที่ 11 มีนาคม 2569 พบว่า ผลการวิเคราะห์คุณภาพน้ำมีค่าอยู่ในเกณฑ์มาตรฐานในเกณฑ์กำหนดที่เหมาะสม ตามประกาศกระทรวงทรัพยากรธรรมชาติและสิ่งแวดล้อม เรื่อง กำหนดหลักเกณฑ์และมาตรการในทางวิชาการสำหรับการป้องกันด้านสาธารณสุขและการป้องกันในเรื่องสิ่งแวดล้อมเป็นพิษ พ.ศ. 2551 ตีพิมพ์ในราชกิจจานุเบกษา เล่ม 125 ตอนพิเศษ 85 ง ลงวันที่ 21 พฤษภาคม 2551 แสดงผลการวิเคราะห์ดังตารางที่ 3-7 และรูปที่ 3-8 ผลการวิเคราะห์แสดงดังตารางที่ 2-10 หนังสือรับรองผลการวิเคราะห์ทางห้องปฏิบัติการดังกล่าวเอกสารแนบ 20 เอกสารสอบเทียบเครื่องมือดังกล่าวเอกสารแนบ 21 และเอกสารขึ้นทะเบียนห้องปฏิบัติการห้องวิเคราะห์ดังกล่าวเอกสารแนบ 22
