รายงานผลการปฏิบัติตามมาตรการป้องกัน  
และแก้ไขผลกระทบสิ่งแวดล้อม  
และมาตรการติดตามตรวจสอบผลกระทบสิ่งแวดล้อม

โครงการ โคลส รามอินทรา-แฟชั่น (Klos Ramintra - Fashion)  
ซอยรามอินทรา 99 แขวงคันนายาว เขตคันนายาว กรุงเทพมหานคร  
บริษัท แกรนด์ พาราไดส์ พร็อพเพอร์ตี้ จำกัด

ฉบับประจำเดือนกรกฎาคม ถึงเดือนธันวาคม พ.ศ. 2568  
(ระยะสิ้นสุดการก่อสร้าง)

**TNP**  
TNP ENVIRONMENT CO.,LTD.  
บริษัท ทีเอ็นพี เอ็นไวรอนเมนต์ จำกัด

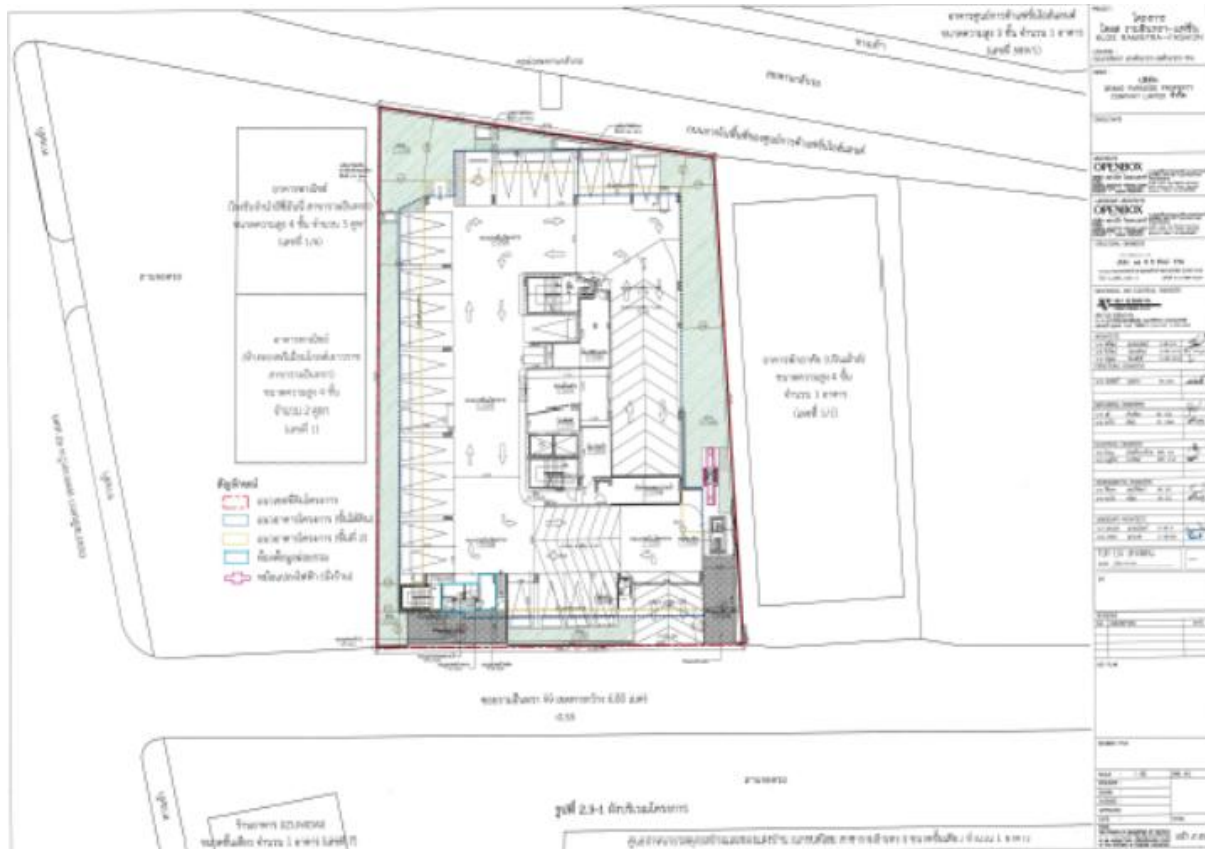
รูปที่ 2-3 ผังบริเวณโครงการ

โครงการ โคลส รามอินทรา-แฟชั่น (Klos Ramintra - Fafhion) ตั้งอยู่ที่ ซอยรามอินทรา 99 แขวงคันนายาว เขตคันนายาว กรุงเทพมหานคร ดำเนินการโดยบริษัท แกรนด์ พาราไดส์ พร็อพเพอร์ตี้ จำกัด ซึ่งโครงการเป็นอาคารชุดพักอาศัย ขนาดความสูง 8 ชั้น และชั้นใต้ดิน 1 ชั้น จำนวน 1 อาคาร มีความสูง 22.95 เมตร (ความสูงวัดถึงระดับพื้นชั้นดาดฟ้า) มีจำนวนห้องชุดพักอาศัยทั้งสิ้น 150 ห้อง

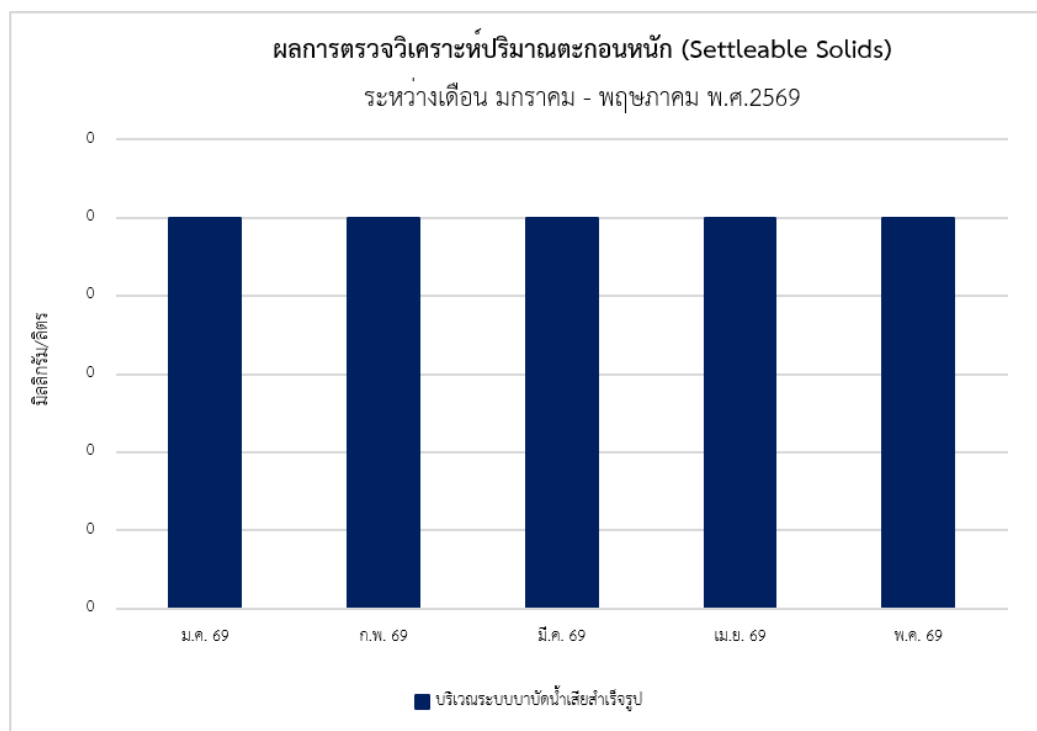
**รูปที่ 4.4-9 ผลการตรวจวัดปริมาณตะกอนหนัก (Settleable Solids)**  
ระหว่างเดือนมกราคม ถึงเดือนพฤษภาคม พ.ศ. 2569
