รายงานผลการปฏิบัติตามมาตรการป้องกันและแก้ไขผลกระทบสิ่งแวดล้อม  
และมาตรการติดตามตรวจสอบผลกระทบสิ่งแวดล้อม  
(ระยะดำเนินการ)  
ระหว่างเดือน มกราคม ถึง มิถุนายน พ.ศ. 2569

โครงการ รัชดา ซิตี้ 18 (อาคารเพชร)  
เจ้าของโครงการ นิติบุคคลอาคารชุด รัชดา ซิตี้ 18 (2)  
ที่ตั้ง เลขที่ 832 ซอยอยู่เจริญ 29 แขวงสามเสนนอก เขตห้วยขวาง  
กรุงเทพมหานคร 10310 โทรศัพท์ 02-6906554, 082-2941923

กรกฎาคม 2569

**รายงานผลการปฏิบัติตามมาตรการป้องกันและแก้ไขผลกระทบสิ่งแวดล้อม  
และมาตรการติดตามตรวจสอบผลกระทบสิ่งแวดล้อม  
โครงการ รัชดา ซิตี 18 (อาคารเพชร)**

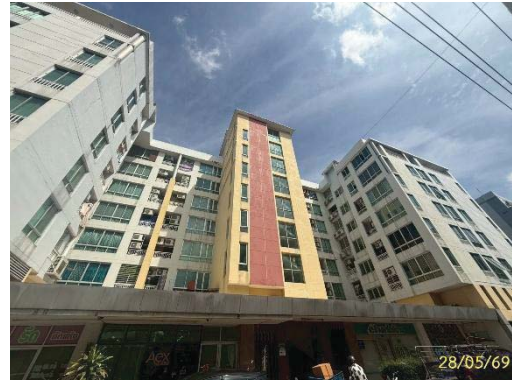
ภาพที่ 1.2-2 สภาพปัจจุบัน

- 1.2.7 ประเภทโครงการ : อาคารอยู่อาศัยรวม
- 1.2.8 สถานภาพปัจจุบัน : โครงการมีการก่อสร้างและเปิดใช้อาคาร รวมไปถึงระบบสาธารณูปโภคทั้งหมด (ภาพที่ 1.2-2) รายละเอียดการขออนุญาตก่อสร้าง, ใบรับรองการก่อสร้าง (ภาคผนวก ข-2)

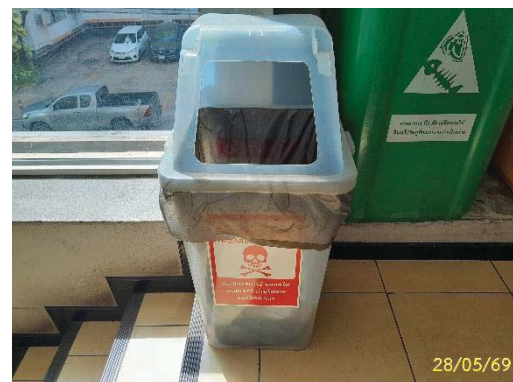
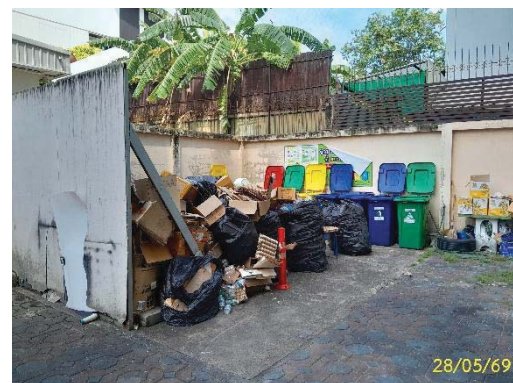
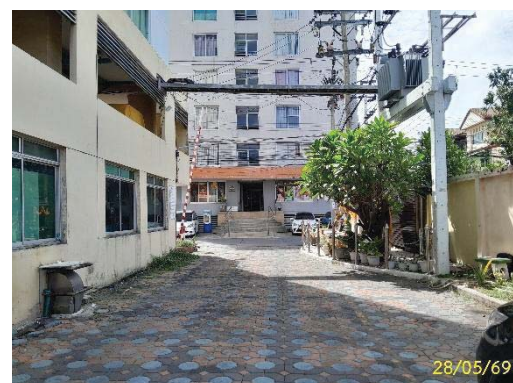
ภาพที่ 1.3.6-1 การจัดการขยะมูลฝอย

จุดทิ้งมูลฝอยประจำชั้น

ถังรองรับมูลฝอยติดเชื้อประจำชั้น

ถังรองรับมูลฝอยพื้นที่ส่วนกลาง

จุดพักมูลฝอยรวมของอาคาร

ป้ายเกี่ยวกับการทิ้งมูลฝอย

จุดจอดรถเก็บขนมูลฝอย

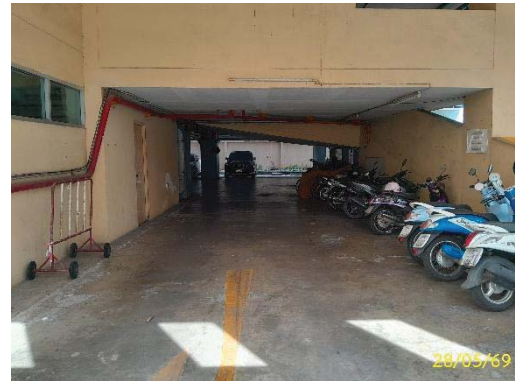
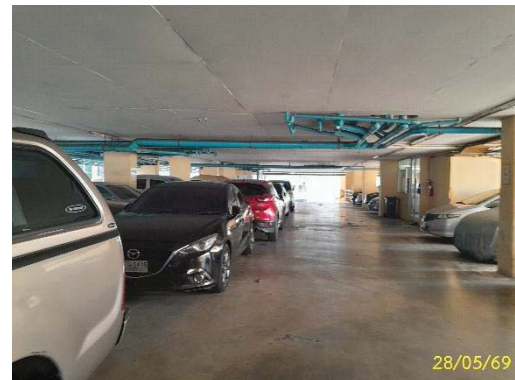
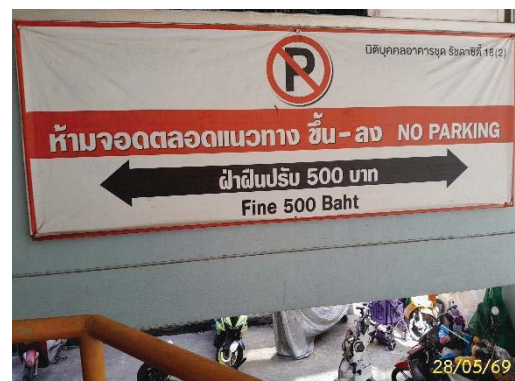
ภาพที่ 1.3.8-1 การจราจร

ทางเข้าพื้นที่จอดรถชั้นล่าง

ทางออกพื้นที่จอดรถชั้นล่าง

ทางเข้า-ออกพื้นที่จอดรถชั้น 2

พื้นที่จอดรถ

ป้ายและสัญลักษณ์ทางด้านจราจร

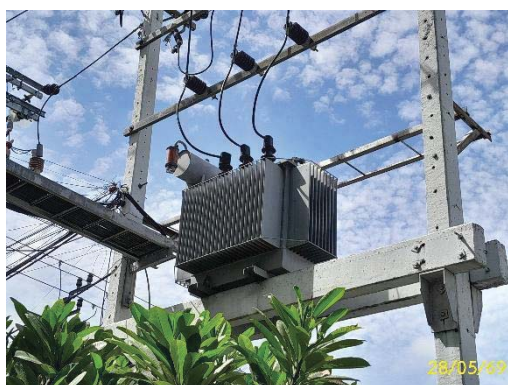
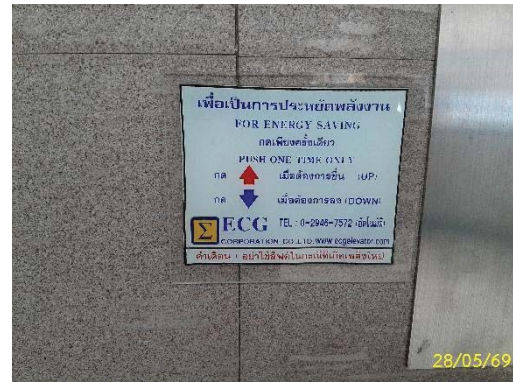
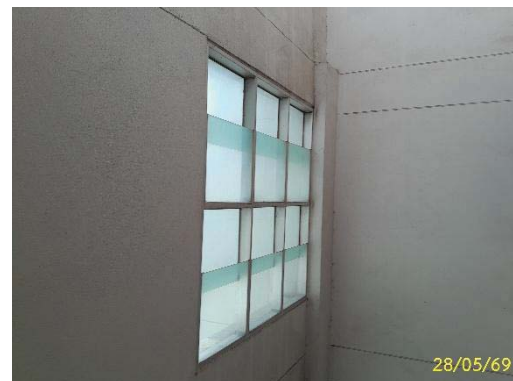
ภาพที่ 1.3.10-1 (ต่อ) ไฟฟ้าและการสื่อสาร

ปัจจุบันโครงการได้รับกระแสไฟฟ้าจากการไฟฟ้านครหลวง เขตสามาเสน โดยอาคารเพชรมีการติดตั้งหม้อแปลงไฟฟ้าขนาด 750 KVA จำนวน 1 ชุด เพื่อลดแรงดันไฟฟ้าเป็นระบบไฟฟ้าแรงต่ำ จากนั้นจะถูกส่งไปยังห้องระบบไฟฟ้า (MDB) ที่อยู่ชั้นล่างของอาคาร ก่อนที่จะจ่ายกระแสไฟฟ้าไปยังส่วนต่างๆ ภายในโครงการ ทั้งนี้โครงการได้จัดให้มีเจ้าหน้าที่ช่างประจำโครงการดำเนินการตรวจสอบและบำรุงรักษาระบบเป็นประจำ ทำให้ระบบไฟฟ้าภายในโครงการสามารถทำงานได้อย่างมีประสิทธิภาพและเพียงพอสำหรับความต้องการใช้ไฟฟ้าในปัจจุบัน นอกจากนี้ ทางโครงการได้มีมาตรการในการประหยัดพลังงานไฟฟ้าภายในโครงการ เช่น การเลือกใช้อุปกรณ์ไฟฟ้าชนิดประหยัดพลังงานและมีอายุการใช้งานยาวนาน การรณรงค์เกี่ยวกับการประหยัดพลังงาน โดยการติดป้ายประชาสัมพันธ์ในบริเวณต่างๆ ที่สามารถมองเห็นได้ชัดเจน เพื่อกระตุ้นเตือนให้พนักงานและผู้ที่มาพักอาศัยอยู่ในโครงการมีการใช้ไฟฟ้าและพลังงานอย่างประหยัด แสดงดังภาพที่ 1.3.10-1

หม้อแปลงไฟฟ้า

การกำหนดเวลาและสวิตช์แยกเฉพาะจุด

การณรงค์เกี่ยวกับการประหยัดพลังงาน

การใช้แสงสว่างจากธรรมชาติเพื่อประหยัดพลังงาน

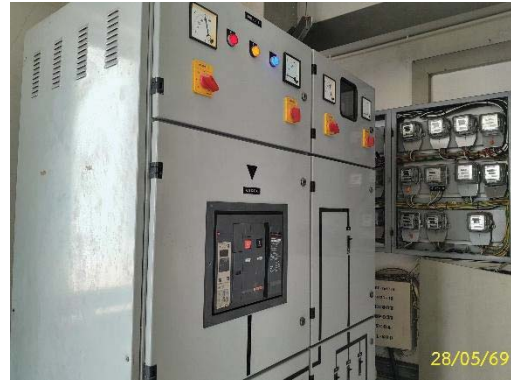
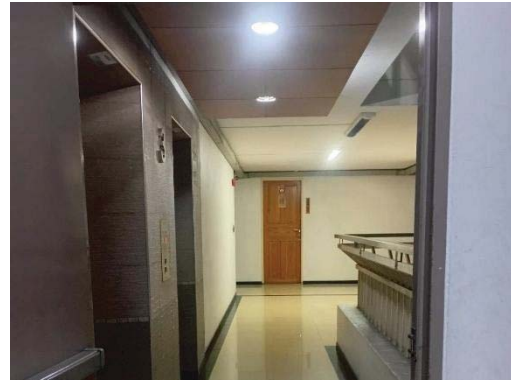
ภาพที่ 2.2-1 การจัดการการใช้ไฟฟ้าและพลังงาน

หม้อแปลงไฟฟ้า

ห้องระบบไฟฟ้า (MDB)

แสงสว่างภายในและนอกอาคารในเวลากลางคืน

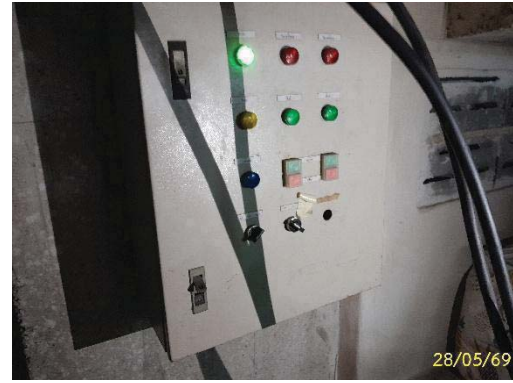
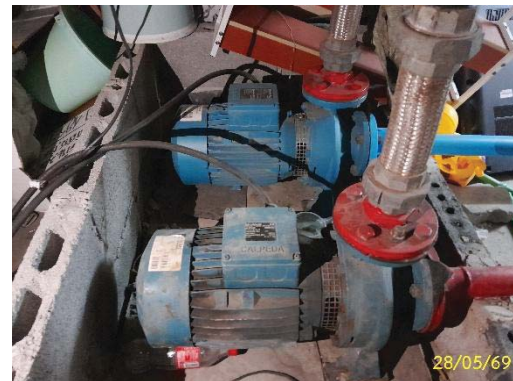
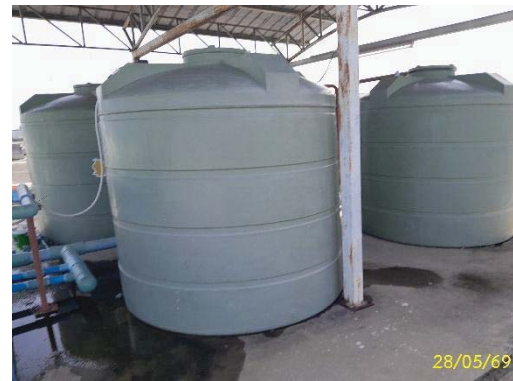
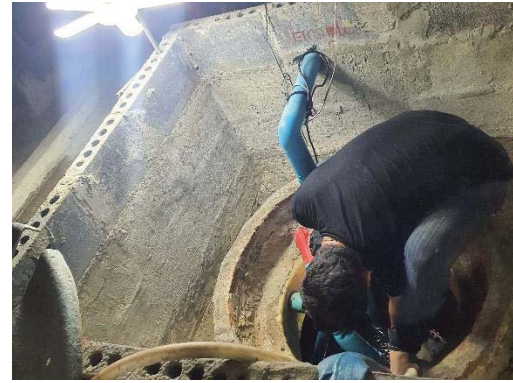
ภาพที่ 2.2-4 การจัดการน้ำใช้

มิเตอร์รับน้ำประปา

ตู้ควบคุมระบบน้ำใช้

บ่อบำบัดและถังเก็บน้ำใช้ใต้ดิน

บ่อบำบัดและถังเก็บน้ำใช้ชั้นดาดฟ้า

การตรวจเช็คระบบน้ำใช้

การล้างทำความสะอาดถังเก็บน้ำใช้

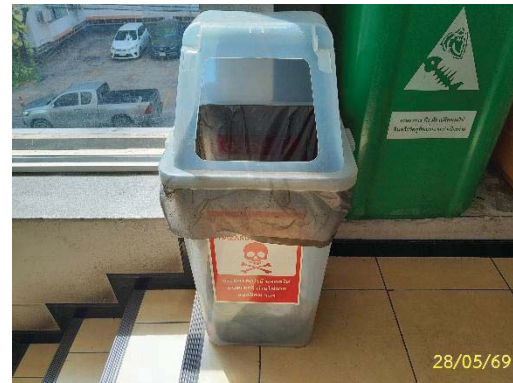
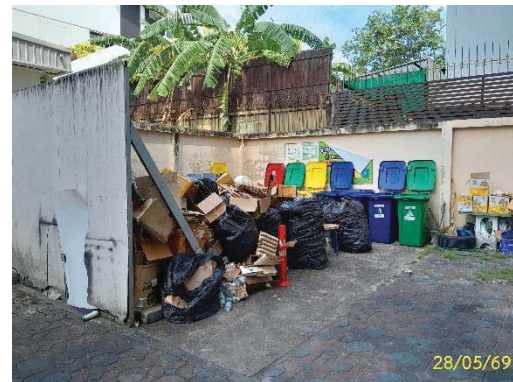
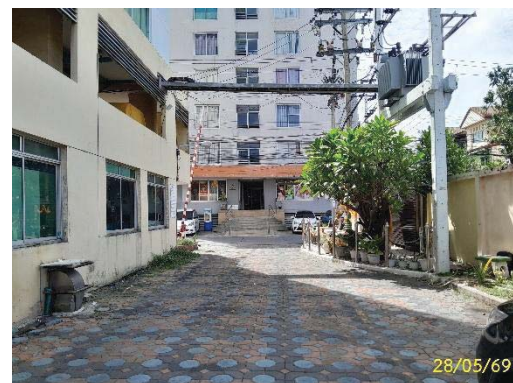
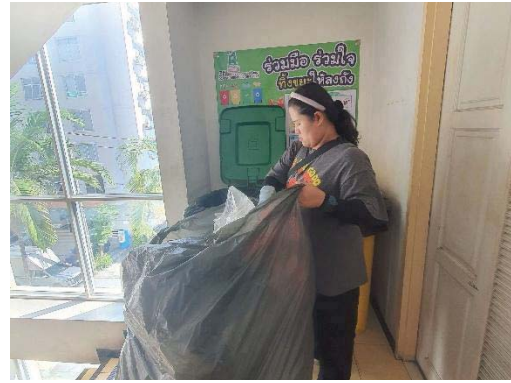
ภาพที่ 2.2-5 การจัดการมูลฝอย

จุดทิ้งมูลฝอยประจำชั้น

ถังรองรับมูลฝอยติดเชื้อประจำชั้น

ถังรองรับมูลฝอยพื้นที่ส่วนกลาง

จุดพักมูลฝอยรวมของอาคาร

ป้ายเกี่ยวกับการทิ้งมูลฝอย

จุดจอดรถเก็บขนมูลฝอย

พนักงานเก็บขนมูลฝอยจากจุดพักมูลฝอยประจำชั้นไปยังจุดพักมูลฝอยรวม

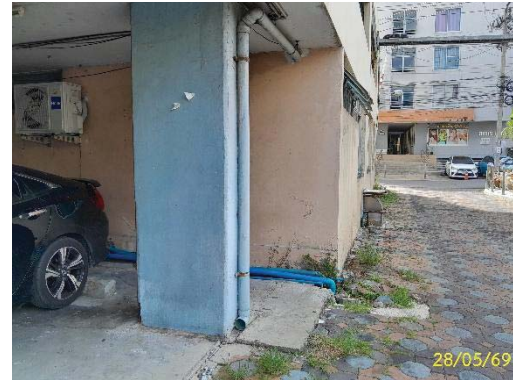
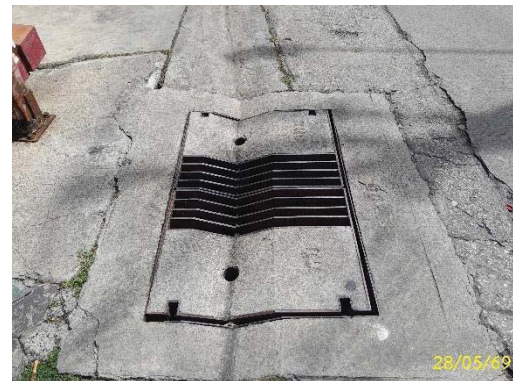
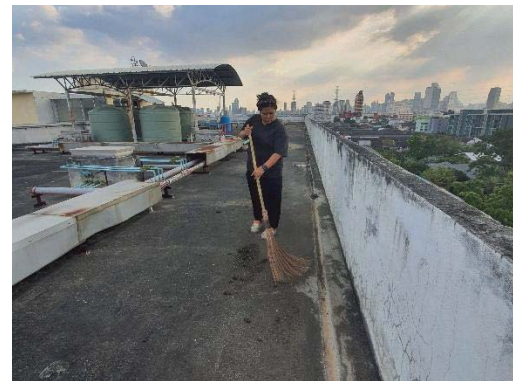
ภาพที่ 2.2-7 การจัดการการระบายน้ำและการป้องกันน้ำท่วม

หัวรับน้ำฝน

ท่อระบายน้ำฝน

ท่อรวมน้ำเสีย

แนวบ่อหนองน้ำและท่อระบายน้ำหน้าโครงการ

การทำความสะอาดรางระบายน้ำ

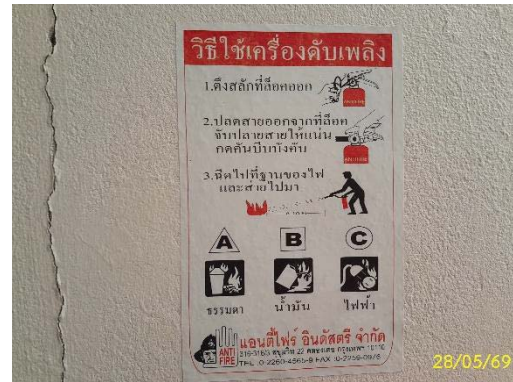
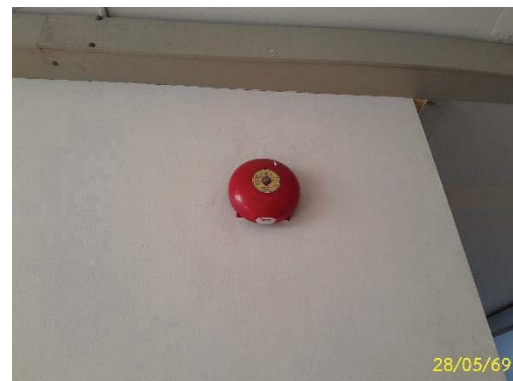
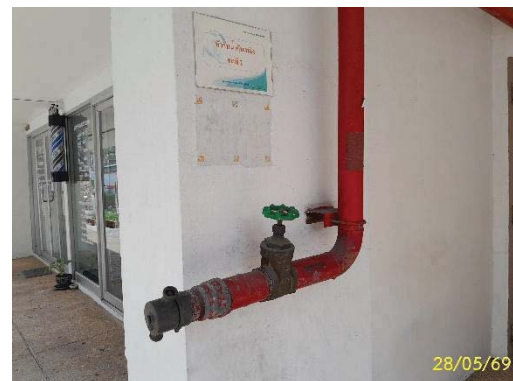
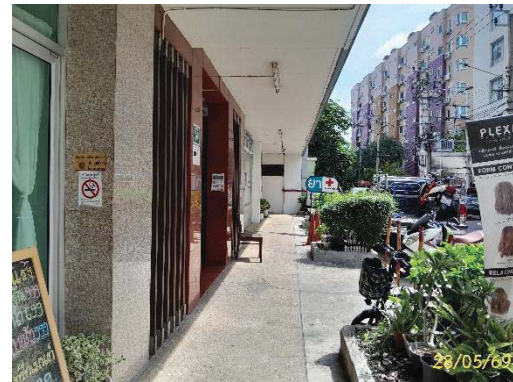
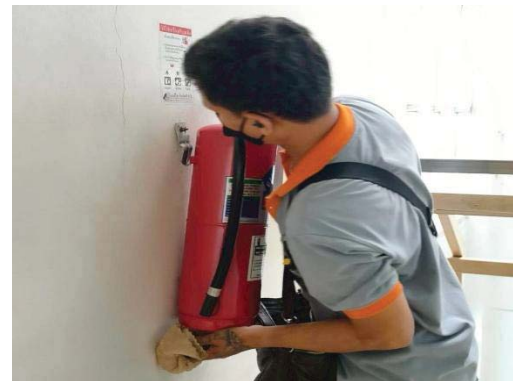
ภาพที่ 2.2-10 (ต่อ) การจัดการระบบป้องกันอัคคีภัย

ถังดับเพลิงแบบมือถือ

ป้ายแนะนำการใช้อุปกรณ์

อุปกรณ์แจ้งเหตุเพลิงไหม้โดยใช้มือกด

Alarm Bell

หัวรับน้ำดับเพลิง

ตู้เก็บสายฉีดน้ำดับเพลิง

แผนผังเส้นทางหนีไฟ

จุดรวมพล

การตรวจสอบอุปกรณ์ในระบบป้องกันอัคคีภัย
