# บทที่ 3

ผลการปฏิบัติตามมาตรการติดตาม  
ตรวจสอบผลกระทบสิ่งแวดล้อม

โครงการ โครงการเสนา คิทเวสต์เกต-บางบัวทอง 2 ของบริษัท บริษัท เสนา เอชเอชพี 16 จำกัด  
จัดทำรายงานโดย บริษัท เซ็น เอกซ์ จำกัด(มหาชน)  
ระหว่างเดือน มกราคม - มิถุนายน พ.ศ. 2569  
ตำแหน่งที่ตรวจวัด จุดรวบรวมน้ำเสียก่อนเข้าระบบบำบัดน้ำเสีย 1  
ตำแหน่งพิกัด UTM ของสถานี  $x = 649844.14$   $y = 1541074.07$  47P

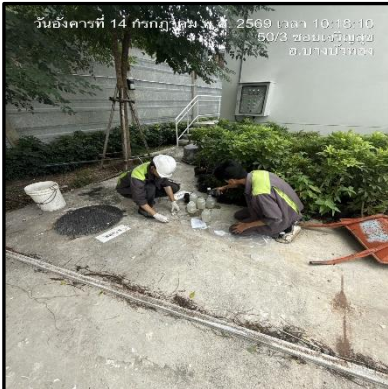
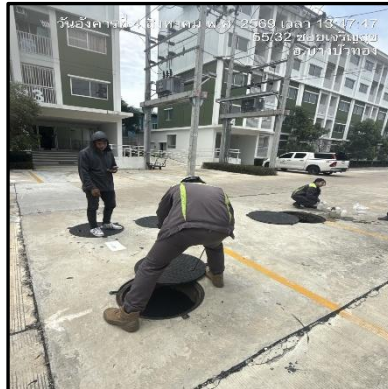
การตรวจวัดคุณภาพน้ำทิ้ง ทำการเก็บตัวอย่างคุณภาพน้ำ 4 จุด ได้แก่ 1. จุดรวบรวมน้ำเสียเข้าระบบบำบัดน้ำเสียจำนวน 3 จุด 2. บ่อพักน้ำสุดท้ายของระบบระบายน้ำก่อนระบายสู่ระบบสาธารณะจำนวน 1 จุด ความถี่ในการตรวจวิเคราะห์ เดือนละ 1 ครั้ง
