# บทที่ 3

มาตรการติดตามตรวจสอบคุณภาพ  
สิ่งแวดล้อม

## ผลการปฏิบัติตามมาตรการติดตามตรวจสอบผลกระทบสิ่งแวดล้อม

ตามที่นิคมอุตสาหกรรมชุดเคอเคิท พัลส์ พหลโยธิน-คูคต เฟส2 ได้ปฏิบัติตามเงื่อนไขของมาตรการติดตามตรวจสอบผลกระทบสิ่งแวดล้อม พร้อมทั้งจัดทำรายงานผลการติดตามตรวจสอบคุณภาพสิ่งแวดล้อม ตามตามเงื่อนไขของมาตรการฯ เสนอต่อสำนักงานนโยบายและแผนทรัพยากรธรรมชาติและสิ่งแวดล้อม (สผ.) ดังแสดงรายละเอียดในตารางที่ 3-1

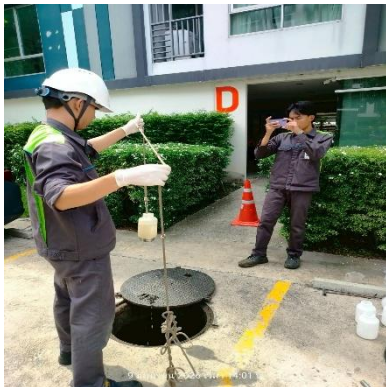
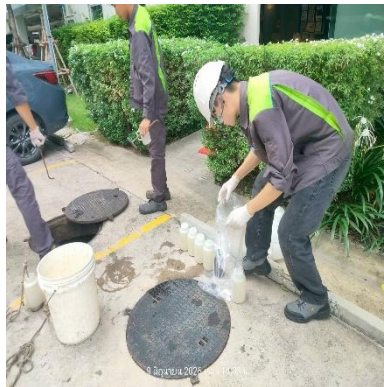
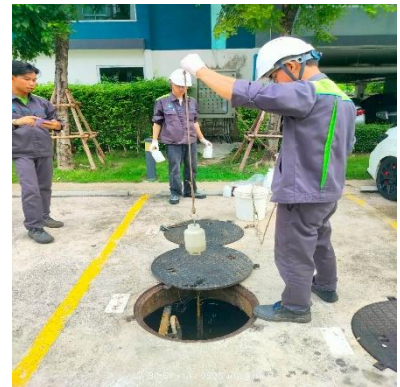
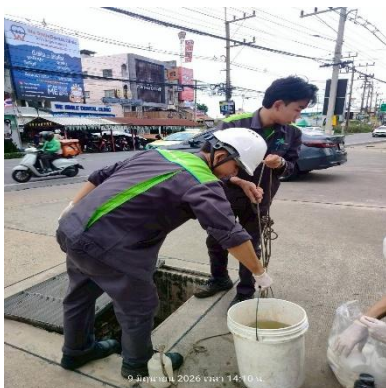
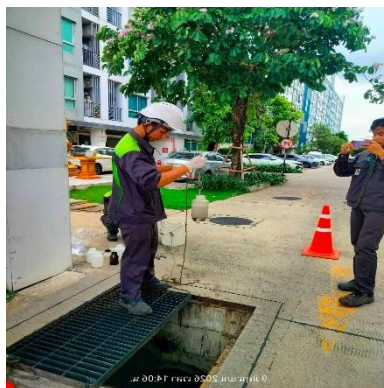
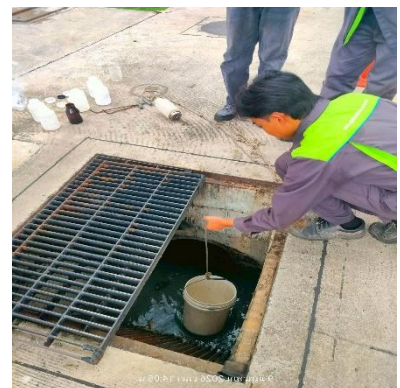
การตรวจวัดคุณภาพน้ำทิ้ง ทำการเก็บตัวอย่างคุณภาพน้ำ 4 จุด ได้แก่ จุดรวบรวมน้ำเสียเข้าระบบบำบัดน้ำเสียจำนวน 1 จุด จุดระบายน้ำออกจากระบบบำบัดน้ำเสียจำนวน 1 จุด และบ่อกักน้ำสุดท้ายของระบบก่อนระบายลงสู่ท่อระบายน้ำบนถนนการจราจรจำนวน 1 จุด บริเวณบ่อดักขยะก่อนระบายออกท่อระบายน้ำถนนลำลูกกา 1 จำนวน 1 จุด เดือนละ 1 ครั้ง
