ผลการติดตามตรวจสอบคุณภาพสิ่งแวดล้อม

โครงการ โรงแรม เทรเวลลอดจ์ ภูเก็ต ทาวน์ ของบริษัท อาณาแลนด์ จำกัด ได้ทำการสรุปผลการติดตามตรวจสอบคุณภาพสิ่งแวดล้อม ตามข้อกำหนดของหน่วยงานราชการที่เกี่ยวข้องด้านโครงการด้านที่พักอาศัย บริการชุมชน ประจำเดือนกรกฎาคม – ธันวาคม 2568 ซึ่งครอบคลุมปัจจัยทางสิ่งแวดล้อมที่สำคัญ คือ

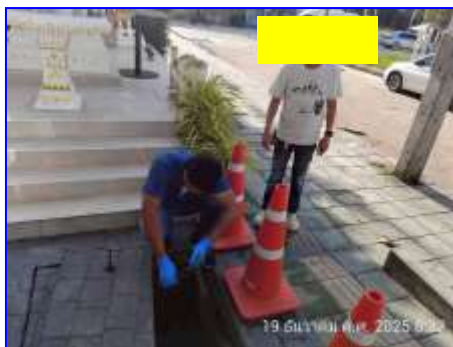
รูปที่ 3.1 แสดงการเก็บตัวอย่างน้ำผ่านการบำบัด

การตรวจวิเคราะห์คุณภาพน้ำผ่านการบำบัด ของโครงการ โรงแรม เทรเวลลอดจ์ ภูเก็ต ทาวน์ ของบริษัท อาณาแลนด์ จำกัด ประจำเดือนกรกฎาคม – ธันวาคม 2568 จำนวน 1 จุด แสดงดังรูป 3.1

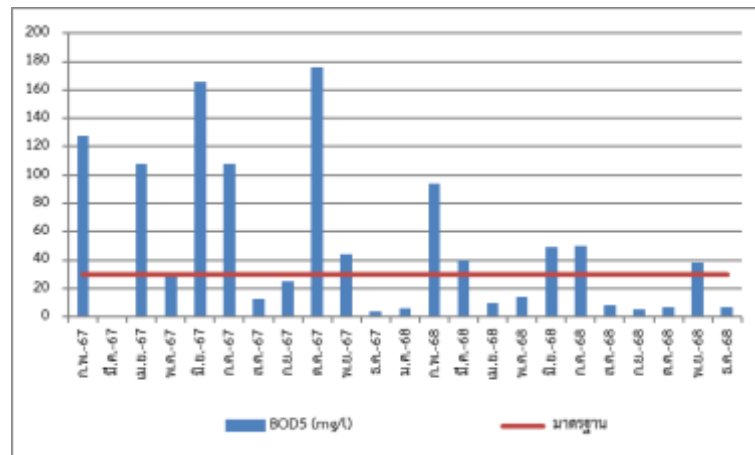
ภาพที่ 3.2 กราฟแสดงการตรวจวิเคราะห์ค่า BOD<sub>5</sub> ของน้ำทิ้งหลังการบำบัด

จากผลการตรวจวิเคราะห์คุณภาพน้ำผ่านการบำบัด ของโครงการ โรงแรม เทรเวลลอดจ์ ภูเก็ต ทาวน์ ของบริษัท อาณาแลนด์ จำกัด ประจำเดือนกรกฎาคม – ธันวาคม 2568 จำนวน 1 จุด พบว่าคุณภาพน้ำหลังผ่านระบบบำบัดส่วนใหญ่มีค่าผ่านเกณฑ์มาตรฐาน เรื่อง กำหนดมาตรฐานควบคุมน้ำออกจากอาคารบางประเภทและบางขนาด (อาคารประเภท ข.) ตามประกาศกระทรวงทรัพยากรธรรมชาติและสิ่งแวดล้อม (พ.ศ.2567) กำหนด ยกเว้นค่าความสกปรกในรูปสารอินทรีย์ ( $BOD_5$ ) ในเดือนกรกฎาคม 2568 และเดือนพฤศจิกายน 2568 และค่าปริมาณสารแขวนลอยทั้งหมด (TSS) ในเดือนตุลาคม 2568 มีค่าไม่เป็นไปตามเกณฑ์มาตรฐานฯ กำหนด

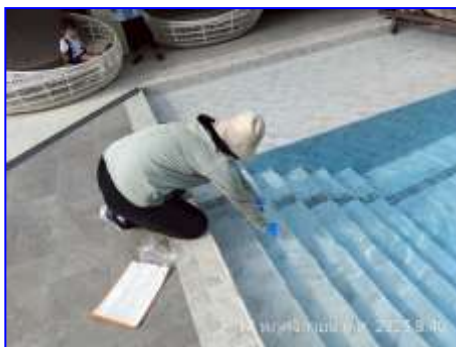
รูปที่ 3.2 แสดงการเก็บตัวอย่างคุณภาพน้ำสระว่ายน้ำ

การตรวจวิเคราะห์คุณภาพน้ำสระว่ายน้ำของโครงการ โรงแรม เทรเวลลอดจ์ ภูเก็ต ทาวน์ ของบริษัท อาณาแลนด์ จำกัด ประจำเดือนกรกฎาคม – ธันวาคม 2568 จำนวน 1 จุด รูปภาพแสดงการเก็บตัวอย่างคุณภาพน้ำสระว่ายน้ำ แสดงดังรูป 3.2

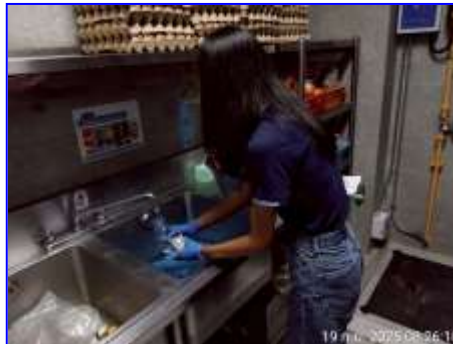
รูปที่ 3.3 แสดงการเก็บตัวอย่างคุณภาพน้ำใช้

การตรวจวิเคราะห์คุณภาพน้ำใช้ของโครงการ โรงแรม เทรवलลอดจ์ ภูเก็ต ทาวน์ ของบริษัท อาณาแลนด์ จำกัด ประจำเดือนกรกฎาคม – ธันวาคม 2568 จำนวน 1 จุด รูปภาพแสดงการเก็บตัวอย่างคุณภาพน้ำสระว่ายน้ำ แสดงดังรูป 3.3
