รายงานผลการปฏิบัติตามมาตรการป้องกันและแก้ไขผลกระทบสิ่งแวดล้อม  
และมาตรการติดตามตรวจสอบคุณภาพสิ่งแวดล้อม (ระยะก่อสร้าง)  
โครงการก่อสร้าง MO CONDO  
ของบริษัท ศุขะ จำกัด (สำนักงานใหญ่)  
มกราคม – มิถุนายน พ.ศ. 2569

จัดทำโดย  
บริษัท สมาร์ท เอ็นไวรอนเมนทอล คอนซัลแตนท์ จำกัด

รายงานผลการปฏิบัติตามมาตรการป้องกันและแก้ไขผลกระทบสิ่งแวดล้อม  
และมาตรการติดตามและตรวจสอบผลกระทบสิ่งแวดล้อม  
โครงการก่อสร้าง MO CONDO

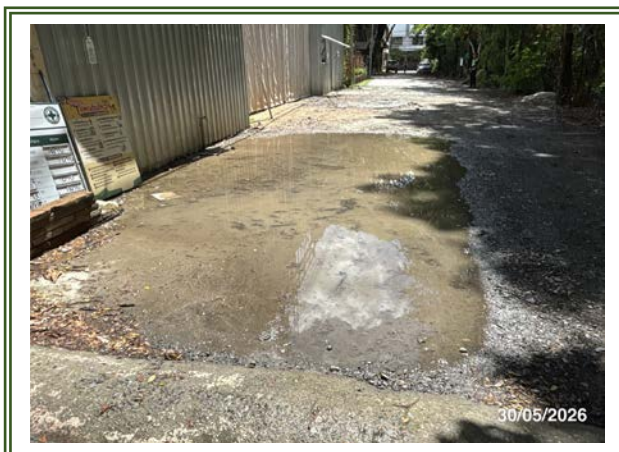
รูปที่ 2-14 จุดล้างล้อรถบรรทุก

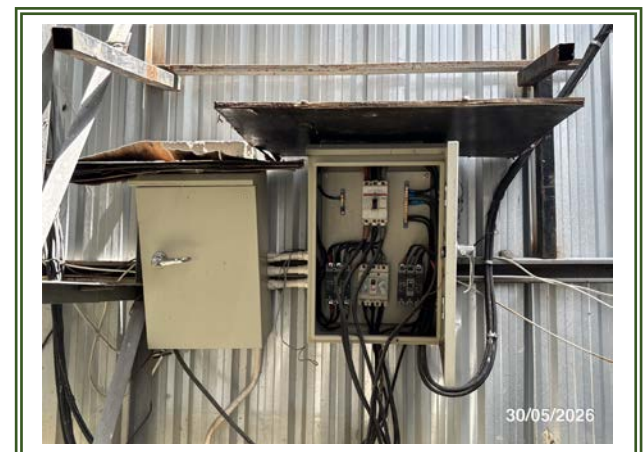
รูปที่ 2-24 ระบบการจ่ายไฟฟ้าโครงการ

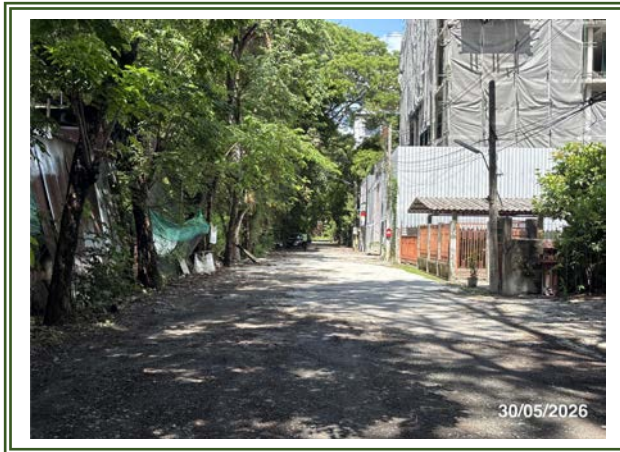
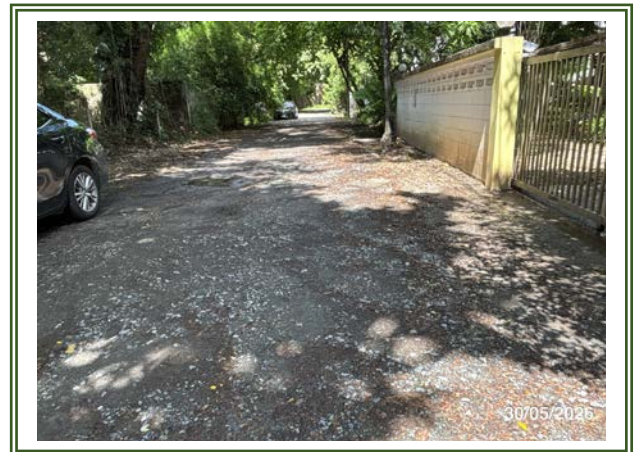
รูปที่ 2-29 สภาพพื้นผิวถนนหน้าโครงการ

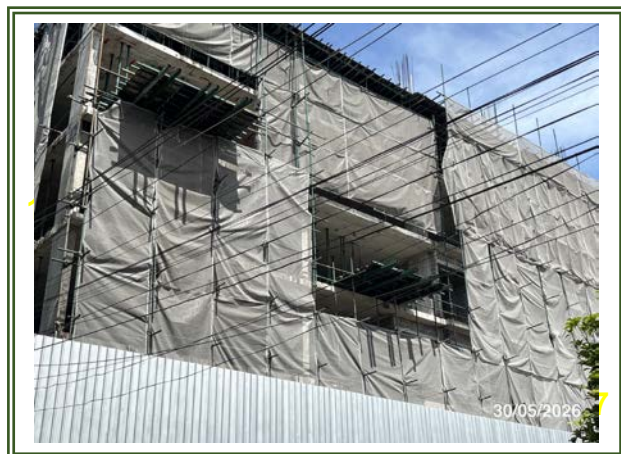
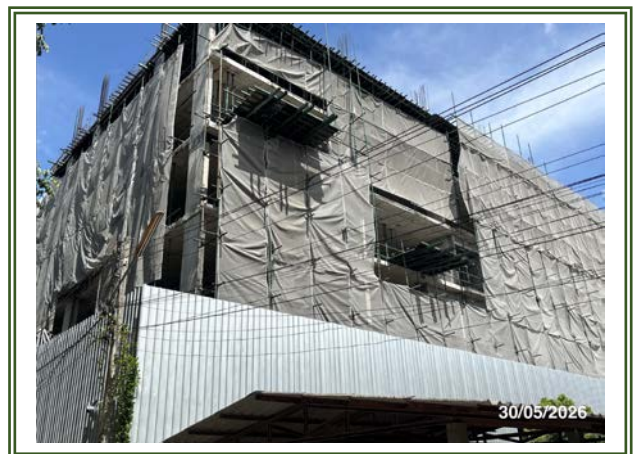
รูปที่ 2-39 ผ้าใบกันฝุ่น (Mesh Sheet)

| ผลกระทบที่สำคัญ | มาตรการป้องกันและลดผลกระทบสิ่งแวดล้อม | รายละเอียดการปฏิบัติตามมาตรการ | เอกสารอ้างอิง |
|---|---|---|---|
| | 2) ติดตั้งตาข่าย (Mesh Sheet) หรือผ้าใบที่มีความมั่นคงแข็งแรงปิดคลุมด้านนอกโดยรอบโครงสร้างอาคารในระหว่างการก่อสร้าง หรือด้านนอกของนั่งร้านในระหว่างก่อสร้างโครงสร้างอาคาร เพื่อป้องกันฝุ่นละอองฟุ้งกระจายและลดผลกระทบด้านทัศนียภาพ | ทางโครงการได้ติดตั้งตาข่าย (Mesh Sheet) หรือผ้าใบที่มีความมั่นคงแข็งแรงปิดคลุมด้านนอกโดยรอบโครงสร้างอาคารในระหว่างการก่อสร้าง หรือด้านนอกของนั่งร้านในระหว่างก่อสร้างโครงสร้างอาคาร เพื่อป้องกันฝุ่นละอองฟุ้งกระจายและลดผลกระทบด้านทัศนียภาพ ทั้งนี้ทางโครงการหยุดก่อสร้างชั่วคราวและอยู่ระหว่างการหาและจัดจ้างผู้รับเหมารายใหม่ | รูปที่ 2-39 |

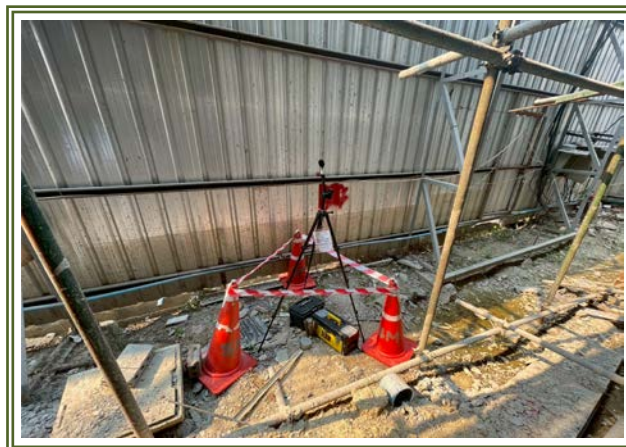
บริเวณพื้นที่โครงการ ผลการตรวจวัด มีค่าความเร็วอนุภาคสูงสุดอยู่ระหว่าง  $<0.500-0.501$  และความถี่อยู่ระหว่าง ไม่พบ – 1.1 เมื่อเปรียบเทียบกับมาตรฐานตามประกาศคณะกรรมการสิ่งแวดล้อมแห่งชาติ ฉบับที่ 37 (พ.ศ. 2553) เรื่อง กำหนดมาตรฐานความสั่นสะเทือน เพื่อป้องกันผลกระทบต่ออาคาร พบว่า ระดับความสั่นสะเทือนที่เกิดขึ้นทุกวันมีค่าอยู่ในเกณฑ์มาตรฐานกำหนด โดยระดับความสั่นสะเทือนที่เกิดขึ้นในปัจจุบันอยู่ในเกณฑ์ที่ไม่มีผลกระทบใดๆ ต่อบริเวณใกล้เคียงพื้นที่โครงการ

รูปที่ 3-16 การตรวจวัดความสั่นสะเทือน  
บริเวณพื้นที่โครงการ

ทำการตรวจวัดความสั่นสะเทือน ระหว่างเดือนมกราคม - มิถุนายน พ.ศ. 2569 ตรวจวัดบริเวณพื้นที่โครงการ ตรวจวัดต่อเนื่องทุกวันตลอดช่วงการก่อสร้างงานฐานรากและงานเสาเข็ม และหลังจากนั้นทุก 1 เดือน ตลอดระยะก่อสร้าง เพื่อติดตามตรวจสอบผลกระทบที่อาจเกิดขึ้นจากการก่อสร้างโครงการ โดยมีดัชนีตรวจวัดประกอบด้วย ความเร็วอนุภาคสูงสุด และความถี่ แสดงผลตรวจวัดดังตารางที่ 3-6 และแสดงการตรวจวัดดังรูปที่ 3-16 สามารถสรุปได้ดังนี้

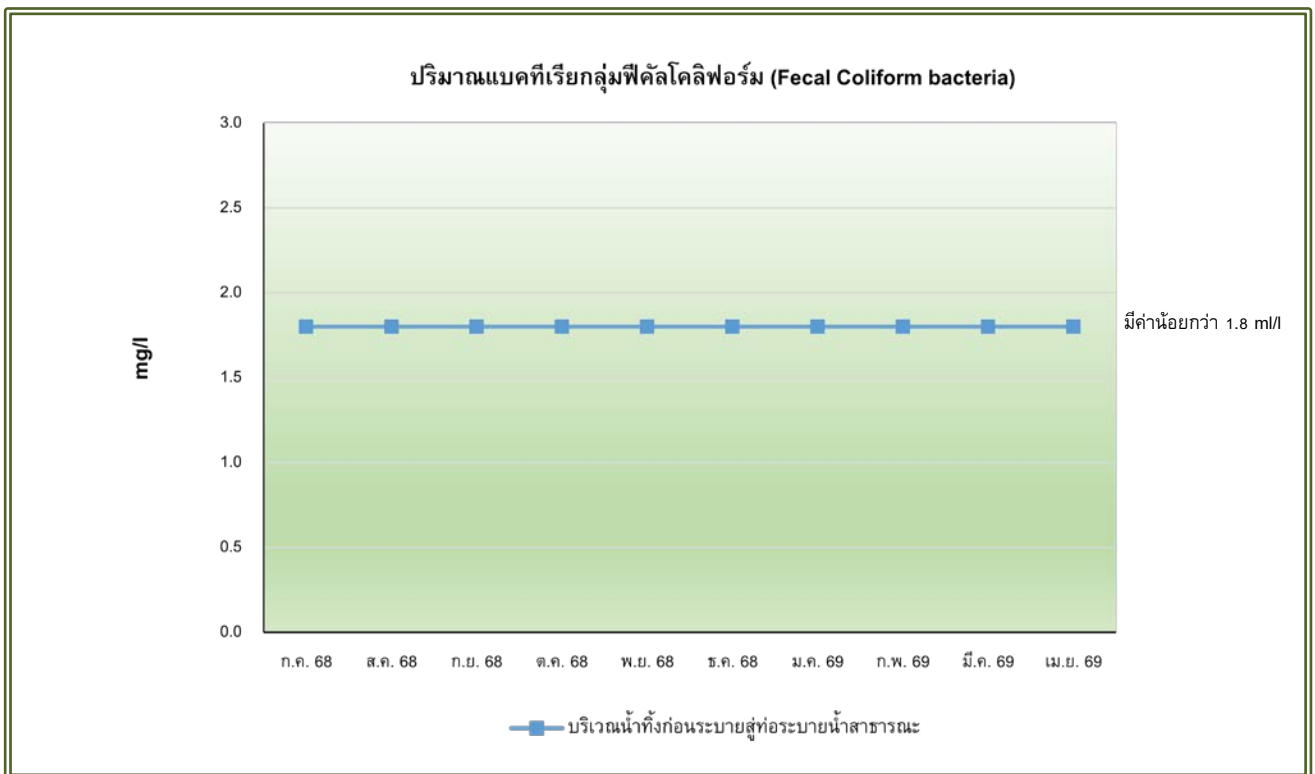
**รูปที่ 3-28** กราฟเปรียบเทียบผลการตรวจวิเคราะห์ปริมาณแบคทีเรียกลุ่มฟีคัลโคลิฟอร์ม (Fecal Coliform Bacteria)  
ระหว่างเดือนกรกฎาคม พ.ศ. 2568 – มิถุนายน พ.ศ. 2569

เมื่อเปรียบเทียบผลการตรวจวิเคราะห์คุณภาพน้ำทิ้ง ตั้งแต่เดือนมกราคม - มิถุนายน พ.ศ. 2569 แสดงดังรูปที่ 3-18 ถึงรูปที่ 3-28 พบว่า คุณภาพน้ำทิ้งมีค่าเปลี่ยนแปลงไม่คงที่ ซึ่งทางโครงการมีการตรวจสอบสาเหตุ และปรับปรุงแก้ไขอยู่เสมอเพื่อลดค่าความสกปรกของน้ำทิ้งให้อยู่ในเกณฑ์ที่มาตรฐานกำหนด
