# บทที่ 3

ผลการปฏิบัติตามมาตรการ  
ติดตามตรวจสอบผลกระทบ  
สิ่งแวดล้อม

## ผลการปฏิบัติตามมาตรการติดตามตรวจสอบผลกระทบสิ่งแวดล้อม

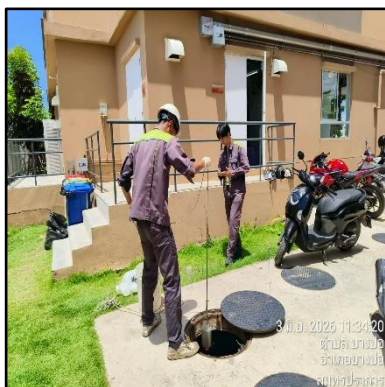
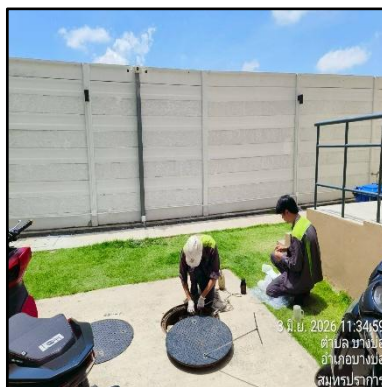
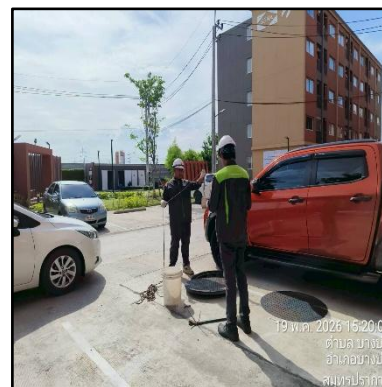
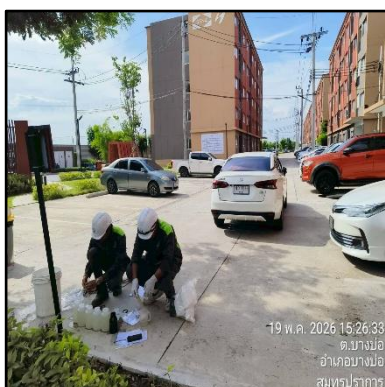
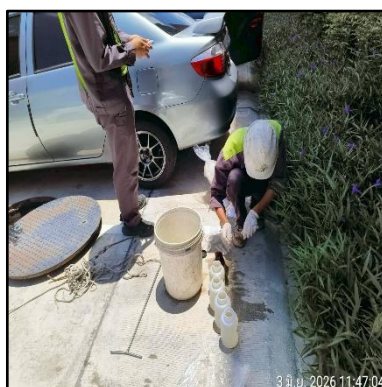
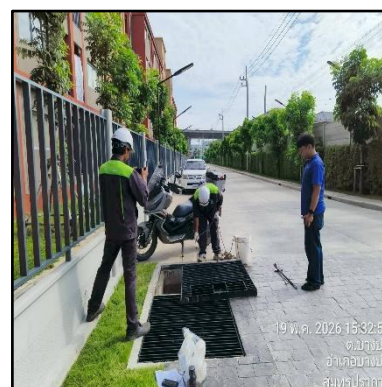
การตรวจวัดคุณภาพน้ำทิ้ง ทำการเก็บตัวอย่างคุณภาพน้ำ 3 จุด ได้แก่ จุดรวบรวมน้ำเสียเข้าระบบบำบัดน้ำเสีย จำนวน 1 จุด จุดรวบรวมน้ำเสียหลังออกจากระบบบำบัดน้ำเสีย จำนวน 1 จุด และบ่อพักน้ำสุดท้ายของระบบก่อนระบายลงสู่ระบบระบายน้ำบนถนนสาธารณะจำนวน 1 จุด เดือนละ 1 ครั้ง
