# บทที่ 3

มาตรการติดตามตรวจสอบคุณภาพ

## ผลการปฏิบัติตามมาตรการติดตามตรวจสอบผลกระทบสิ่งแวดล้อม

ตารางที่ 3 แบบรายงานผลการปฏิบัติตามมาตรการติดตามตรวจสอบผลกระทบสิ่งแวดล้อมของโครงการ เสนาภิบาล เอ็มอาร์ที บางแค เฟส 2

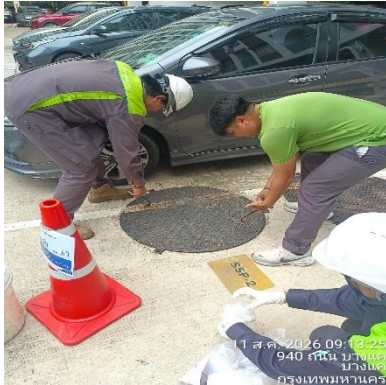
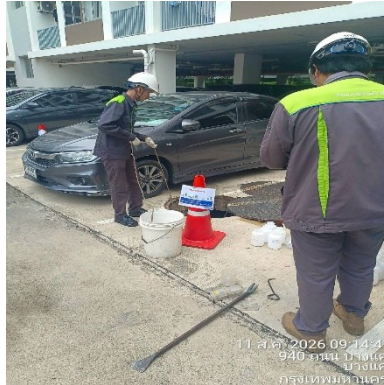
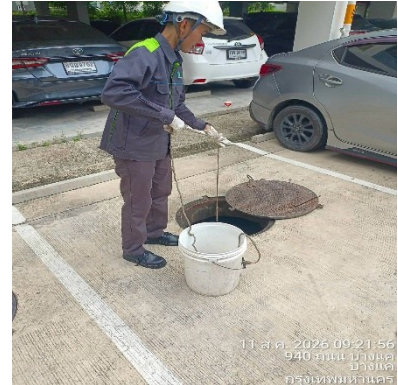
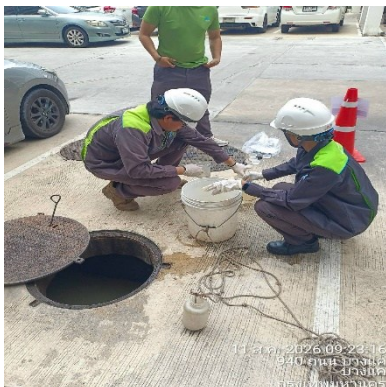
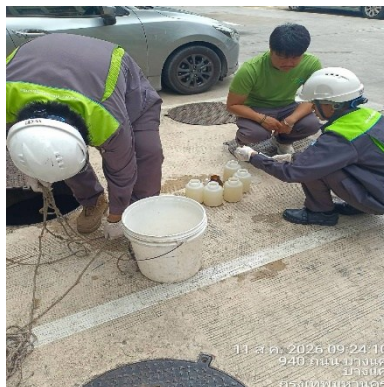
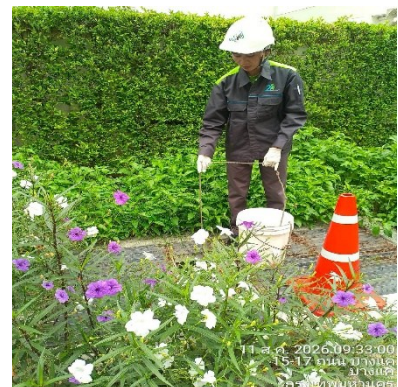
การตรวจวัดคุณภาพน้ำทิ้ง ทำการเก็บตัวอย่างคุณภาพน้ำ 3 จุด ได้แก่ จุดรวบรวมน้ำเสียเข้าระบบบำบัดน้ำเสียจำนวน 1 จุด จุดระบายน้ำออกจากระบบบำบัดน้ำเสียจำนวน 1 จุด และบ่อกักน้ำสุดท้ายของระบบก่อนระบายลงสู่ระบบระบายน้ำบนถนนสาธารณะริมถนนการะจำยอมจำนวน 1 จุด เดือนละ 1 ครั้ง
