# บทที่ 3

มาตรการติดตามตรวจสอบคุณภาพ

## ผลการปฏิบัติตามมาตรการติดตามตรวจสอบผลกระทบสิ่งแวดล้อม

โครงการ บ้านร่วมทางฝัน4 ของ นิติบุคคลอาคารชุดบ้านร่วมทางฝัน4 จำกัด

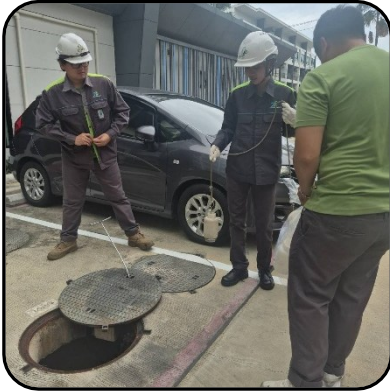
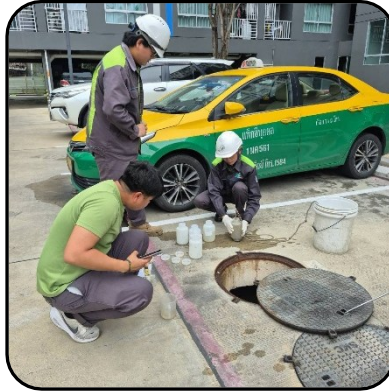
การตรวจวัดคุณภาพน้ำทิ้ง ทำการเก็บตัวอย่างคุณภาพน้ำ 1 จุด ได้แก่ บ่อพักน้ำสุดท้ายของระบบก่อนระบายลงสู่ระบบระบายน้ำบนถนนสาธารณะจำนวน 1 จุด เดือนละ 1 ครั้ง
