มาตรการป้องกันและแก้ไขผลกระทบสิ่งแวดล้อม  
และมาตรการติดตามตรวจสอบผลกระทบสิ่งแวดล้อม  
ที่โครงการโรงพยาบาลบำรุงราษฎร์ อินเตอร์เนชั่นแนล ภูเก็ต  
ตั้งอยู่ที่ทางหลวงแผ่นดินหมายเลข 402 (ถนนเทพกระษัตรี)  
ตำบลไม้ขาว อำเภอถลาง จังหวัดภูเก็ต  
ของบริษัท โรงพยาบาลบำรุงราษฎร์อินเตอร์เนชั่นแนลภูเก็ต จำกัด  
ต้องยึดถือปฏิบัติอย่างเคร่งครัด

ตารางที่ 1 มาตรการป้องกันและแก้ไขผลกระทบสิ่งแวดล้อม (มาตรการทั่วไป) โครงการโรงพยาบาลบำรุงราษฎร์ อินเตอร์เนชั่นแนล ภูเก็ต ของบริษัท โรงพยาบาล  
บำรุงราษฎร์อินเตอร์เนชั่นแนลภูเก็ต จำกัด ตั้งอยู่ที่ทางหลวงแผ่นดินหมายเลข 402 (ถนนเทพกระษัตรี) ตำบลไม้ขาว อำเภอถลาง จังหวัดภูเก็ต

ตารางที่ 2 มาตรการป้องกันและแก้ไขผลกระทบสิ่งแวดล้อม ระยะก่อสร้าง โครงการโรงพยาบาลบำรุงราษฎร์ อินเตอร์เนชั่นแนล ภูเก็ต ของบริษัท โรงพยาบาล  
บำรุงราษฎร์อินเตอร์เนชั่นแนลภูเก็ต จำกัด ตั้งอยู่ที่ทางหลวงแผ่นดินหมายเลข 402 (ถนนเทพกระษัตรี) ตำบลไม้ขาว อำเภอถลาง จังหวัดภูเก็ต

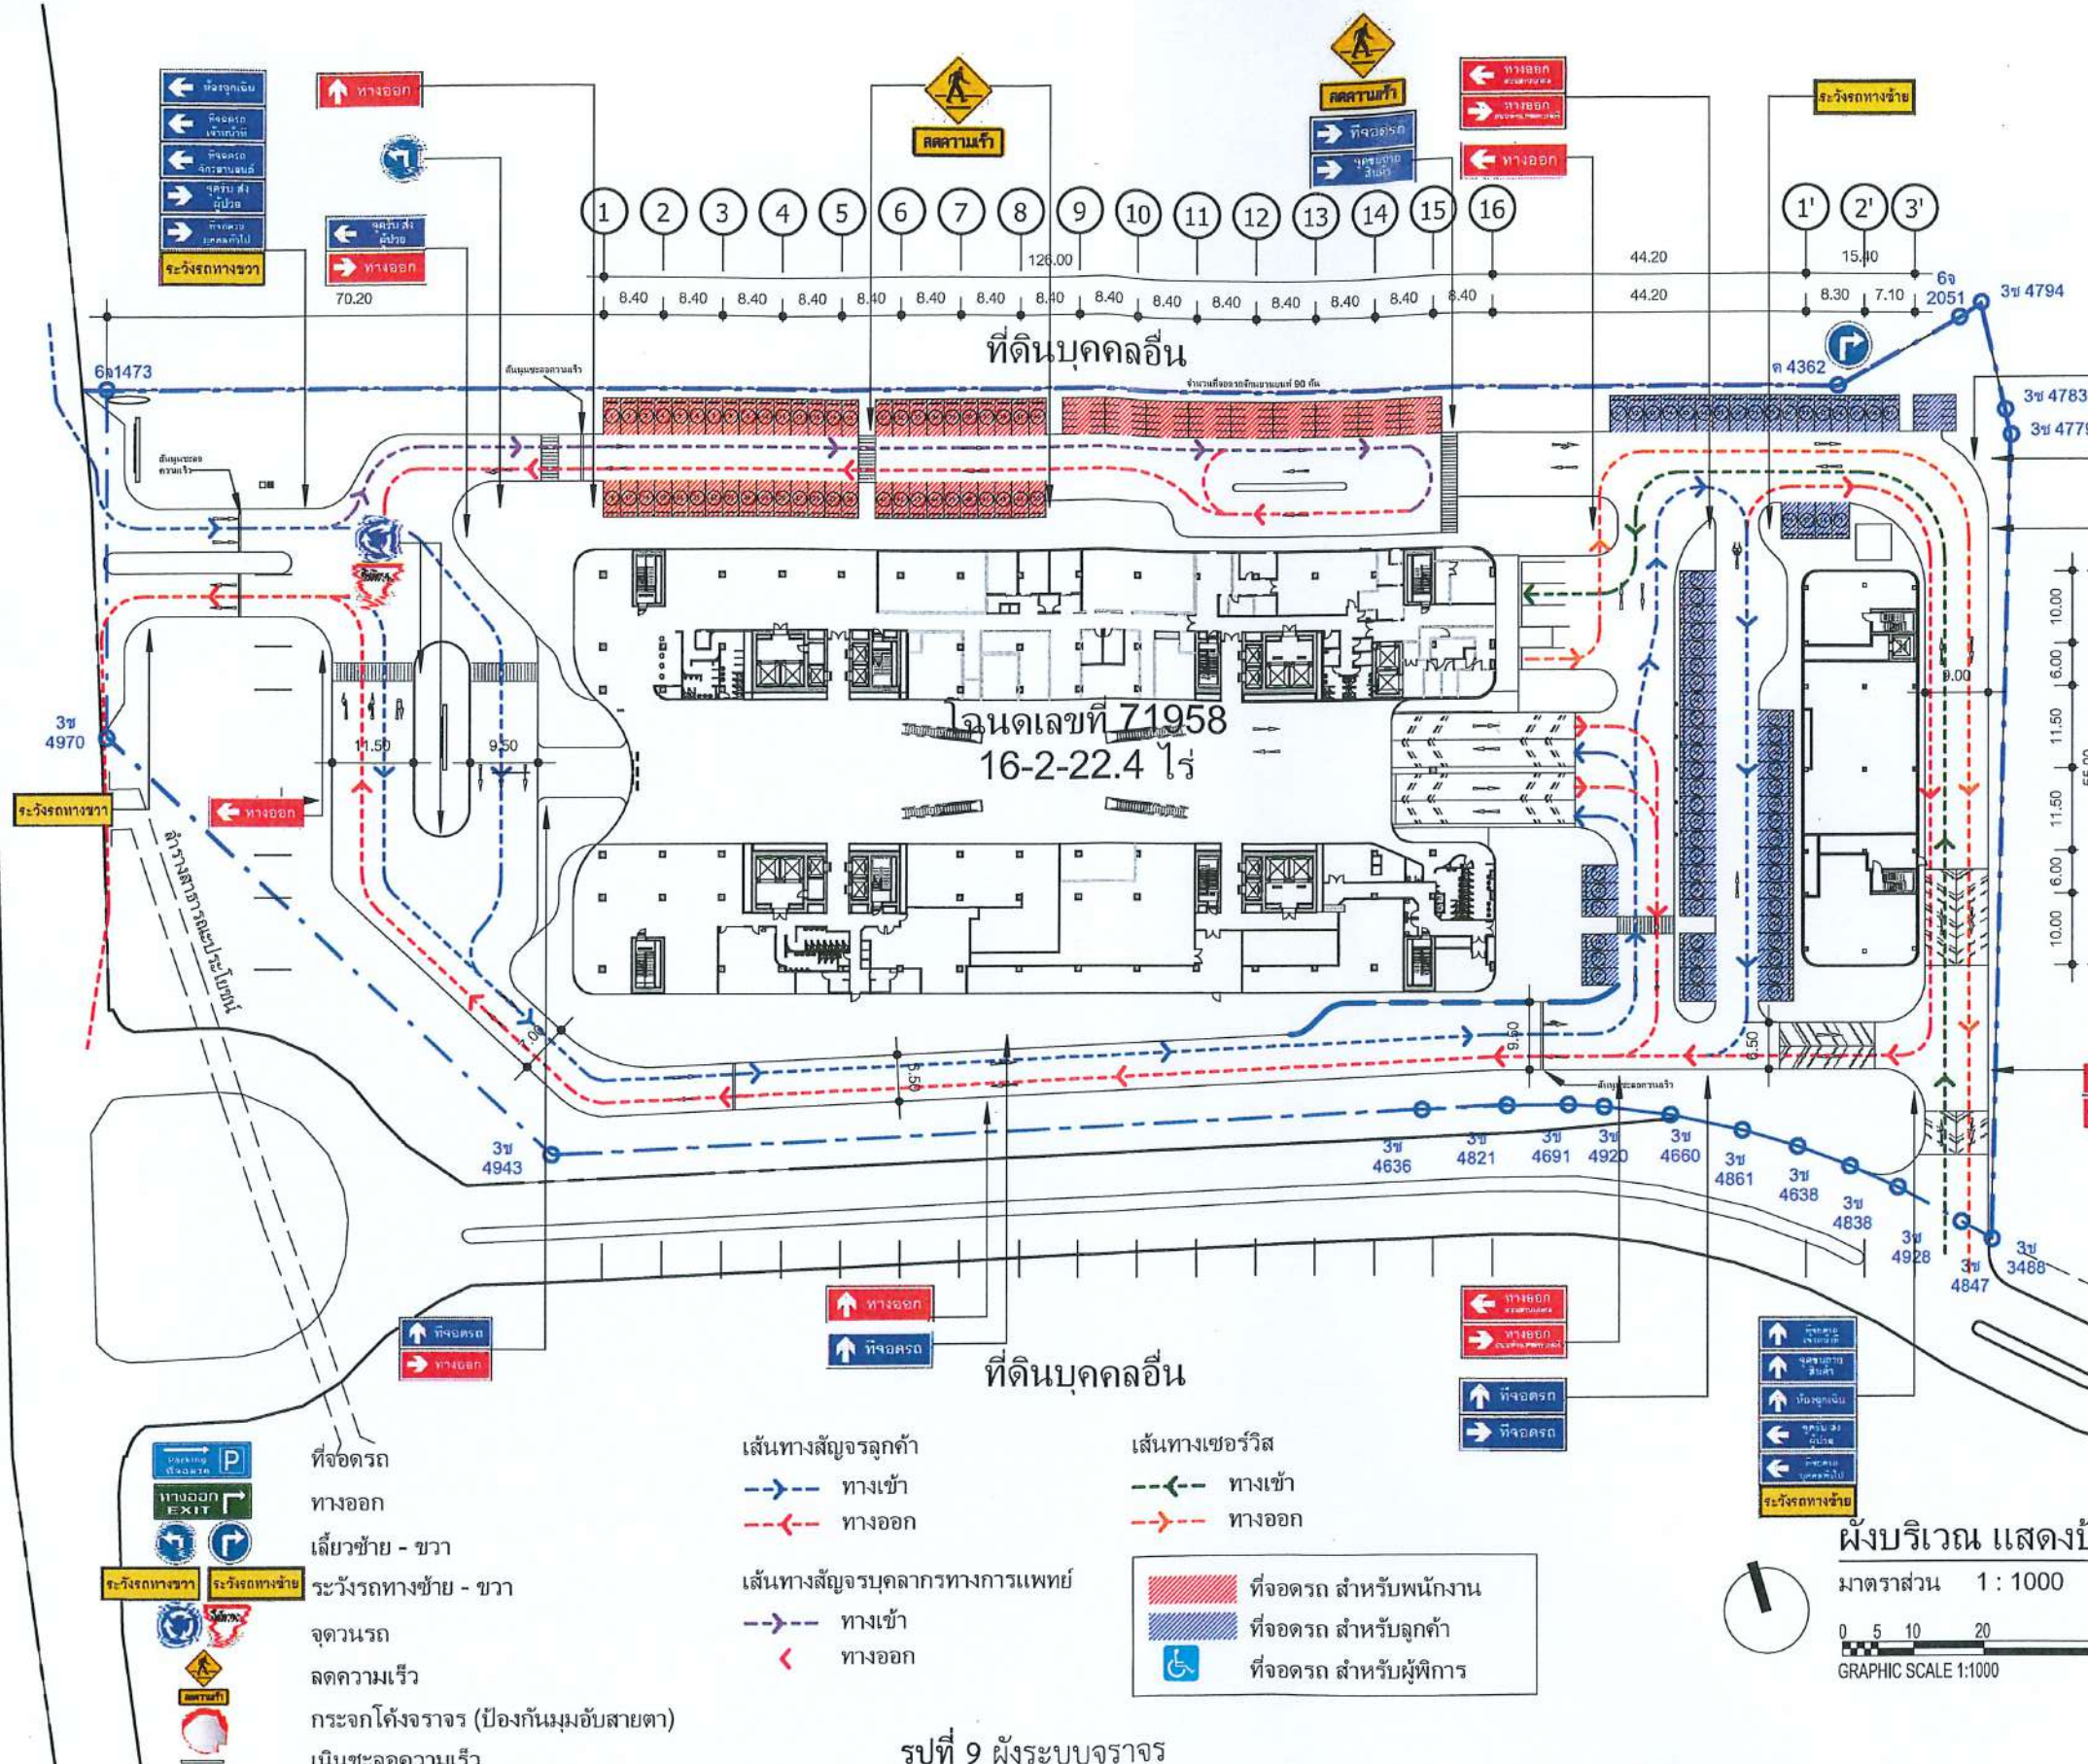
ผังบริเวณ แสดงป้ายสัญลักษณ์จราจร

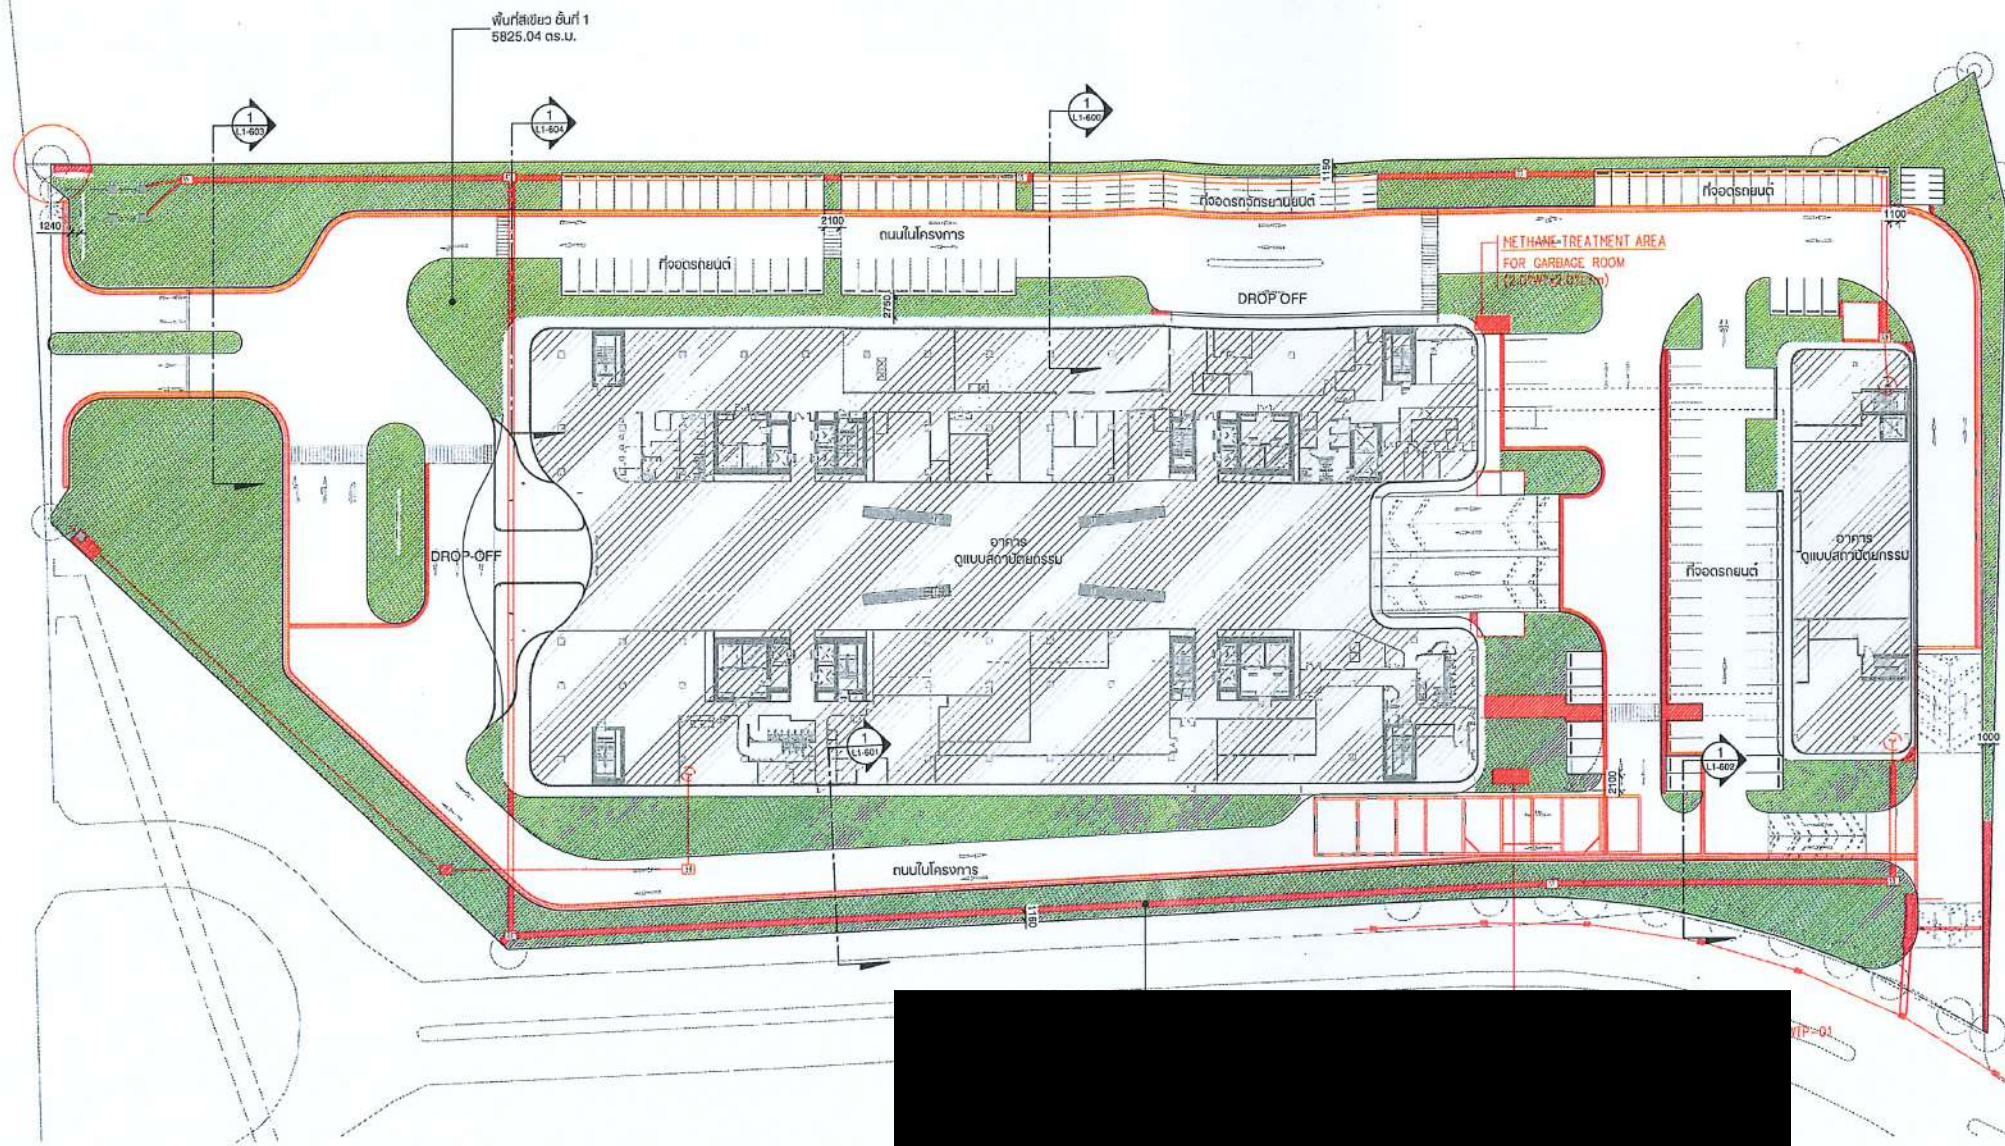
Drawing  
ผังพื้นที่สีเขียว

| ตารางพื้นที่สีเขียวของโครงการ | | |
