# รายงานผลการปฏิบัติตาม

มาตรการป้องกันและแก้ไขผลกระทบสิ่งแวดล้อม

และมาตรการติดตามตรวจสอบคุณภาพสิ่งแวดล้อม

## โครงการ 39 บายแสนสิริ

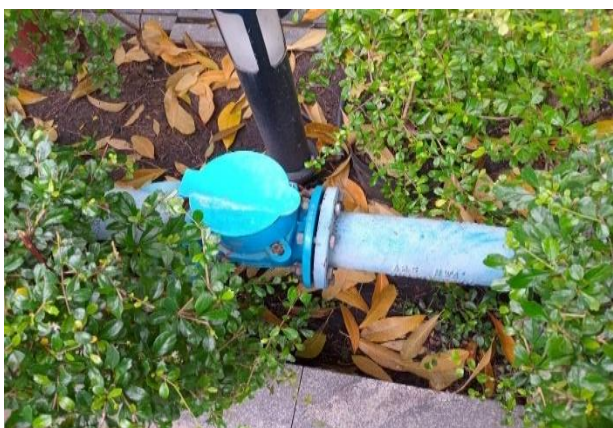
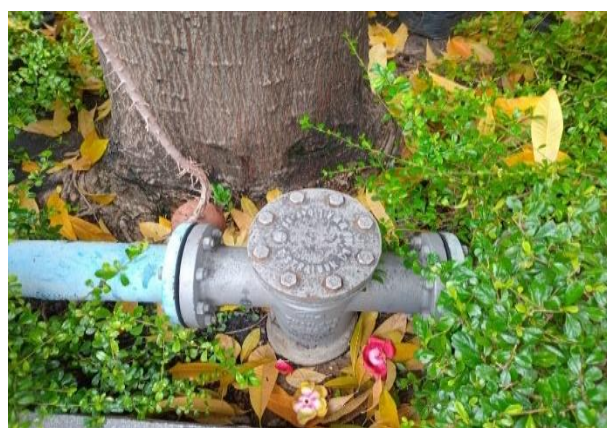
#### จุดเชื่อมต่อท่อประปาของการประปานครหลวง

ปัจจุบันโครงการรับน้ำจากประปานครหลวง เฉลี่ย 200 ลูกบาศก์เมตร/วัน โดยนำมาเก็บในถังเก็บน้ำชั้นใต้ดิน 2 ถัง ปริมาตรรวม 180 ลูกบาศก์เมตร และสูบส่งต่อไปยังถังเก็บน้ำบนชั้นดาดฟ้า ขนาด 132 ลูกบาศก์เมตร แสดงดังภาพ

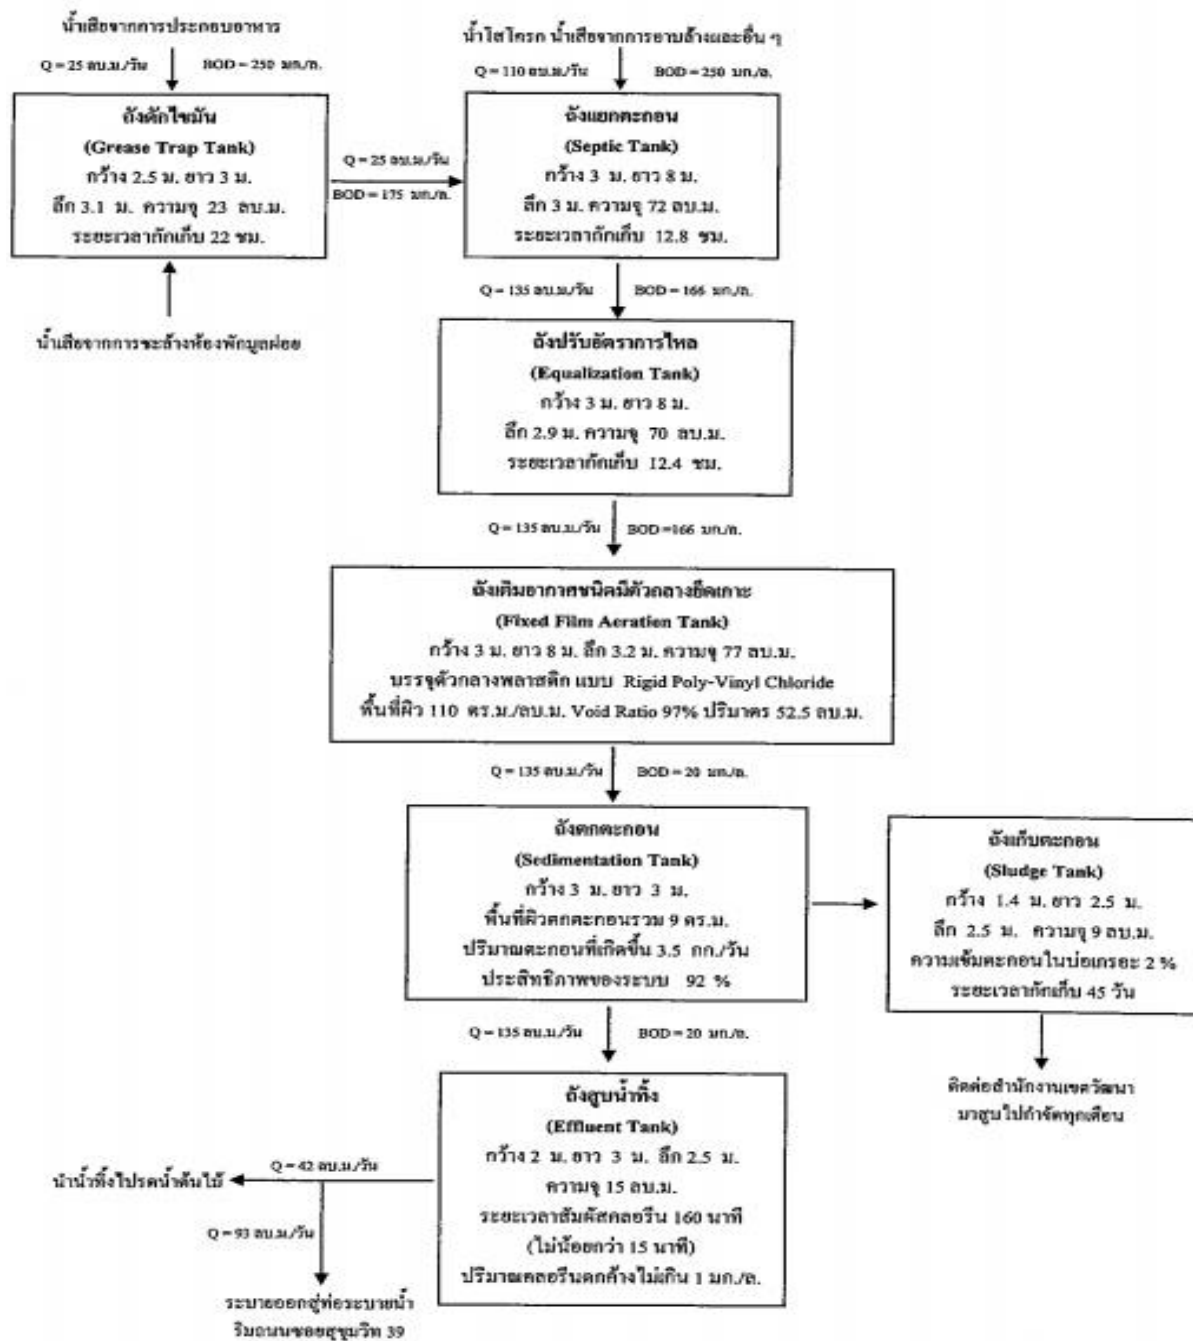
ผังแสดงการทำงานของระบบบำบัดน้ำเสีย

(7) ถังสูบน้ำทิ้ง (Effluent Tank) จำนวน 1 ถัง ความกว้าง 2 เมตร ความยาว 3 เมตร ความลึกประสิทธิภาพ 2.5 เมตร ความจุ 15 ลูกบาศก์เมตร ทำหน้าที่รองรับน้ำใสที่ไหลผ่าน weir ของถังตกตะกอน ซึ่งภายในถังจะเติมคลอรีนเพื่อฆ่าเชื้อโรคในน้ำทิ้ง โดยใช้เครื่องจ่ายคลอรีนที่มีอัตราการจ่ายคลอรีน 8 มิลลิกรัม/ลิตร และจะติดตั้งเครื่องสูบน้ำอัตราการสูบ 0.1 ลูกบาศก์เมตร/นาฬิกา ที่ TDH เมตร จำนวน 2 เครื่อง (ใช้งานจริง 1 เครื่อง สำรอง 1 เครื่อง) เพื่อสูบน้ำทิ้งบางส่วนมาใช้รดน้ำต้นไม้ภายในโครงการ และน้ำทิ้งส่วนที่เหลือจะถูกสูบล้างระบายน้ำออกสู่ท่อระบายน้ำภายในโครงการผ่านบ่อพักน้ำสุดท้ายพร้อมตะแกรงดักขยะออกสู่ท่อระบายน้ำริมถนนซอยสุขุมวิท 39 ต่อไป

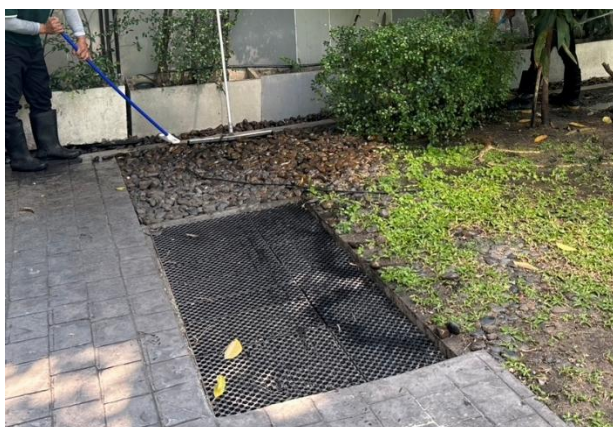
บ่อหนวน้ำ

ปัจจุบันโครงการมีระบบระบายน้ำมี 2 ระบบ คือ ระบบระบายน้ำฝน และระบบระบายน้ำเสีย ซึ่งระบบต่างๆ ทำงานได้อย่างมีประสิทธิภาพ

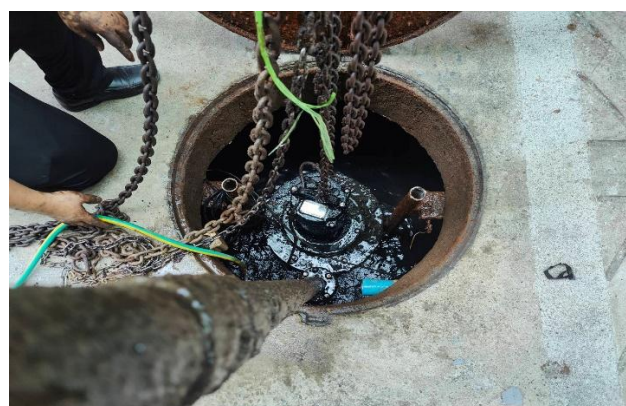
การแก้ไข เมื่อพบว่าค่าน้ำภายในบ่อบำบัดเกินมาตรฐานที่กำหนด

ยกบ่อบำบัดน้ำเสียเพื่อแก้ไข และทำความสะอาดและดักตะกอนบ่อบำบัดน้ำเสีย

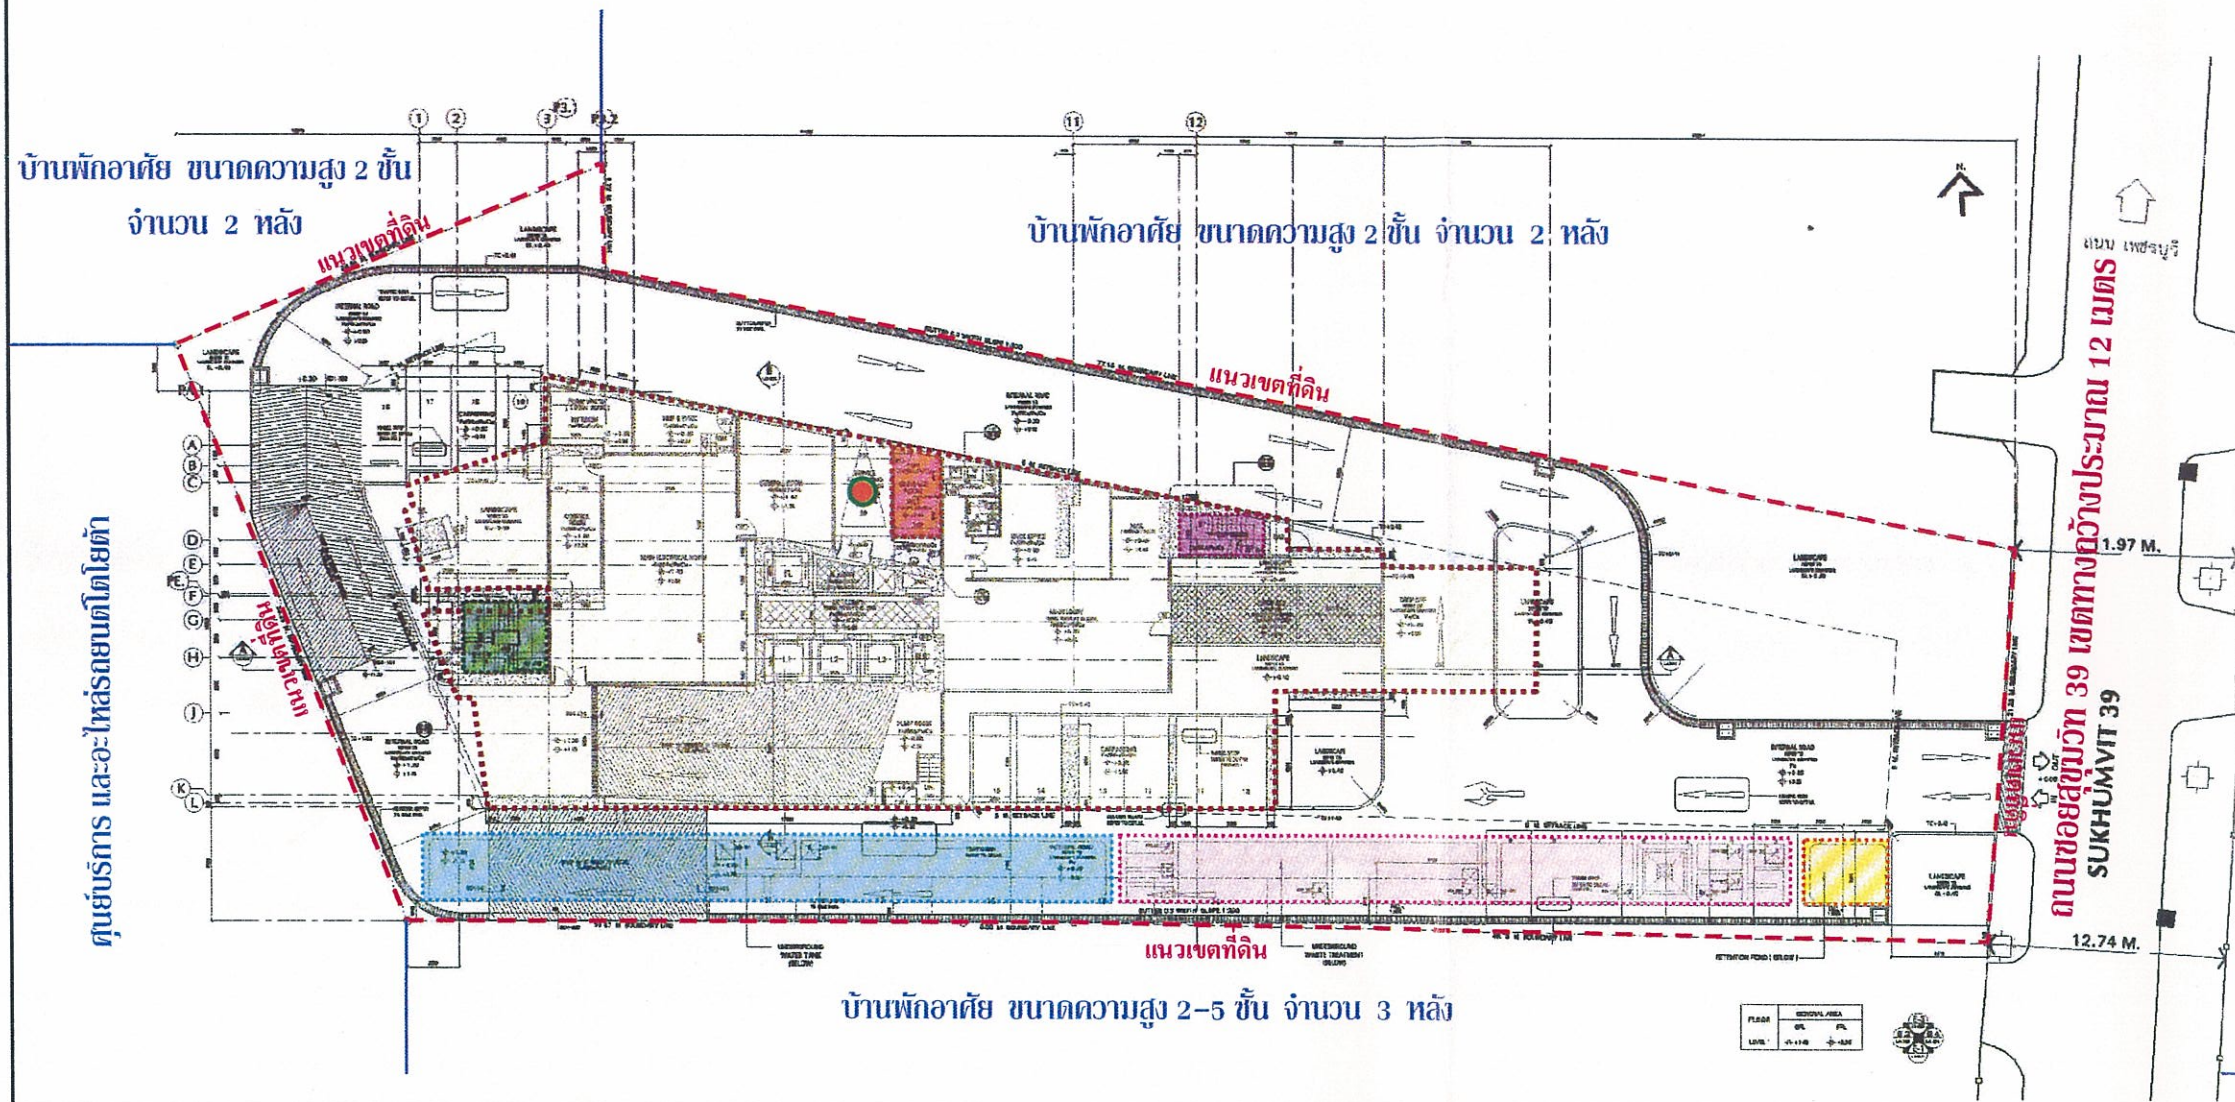
- แนวอาคารโครงการ
- บ่อน้ำ
- ระบบบำบัดน้ำเสียรวม
- ถังเก็บน้ำใต้ดิน
- ห้องพักมูลฝอยรวม
- บันได ST-03
- บันได ST-04
- จุดจอดรถเก็บขนมูลฝอย

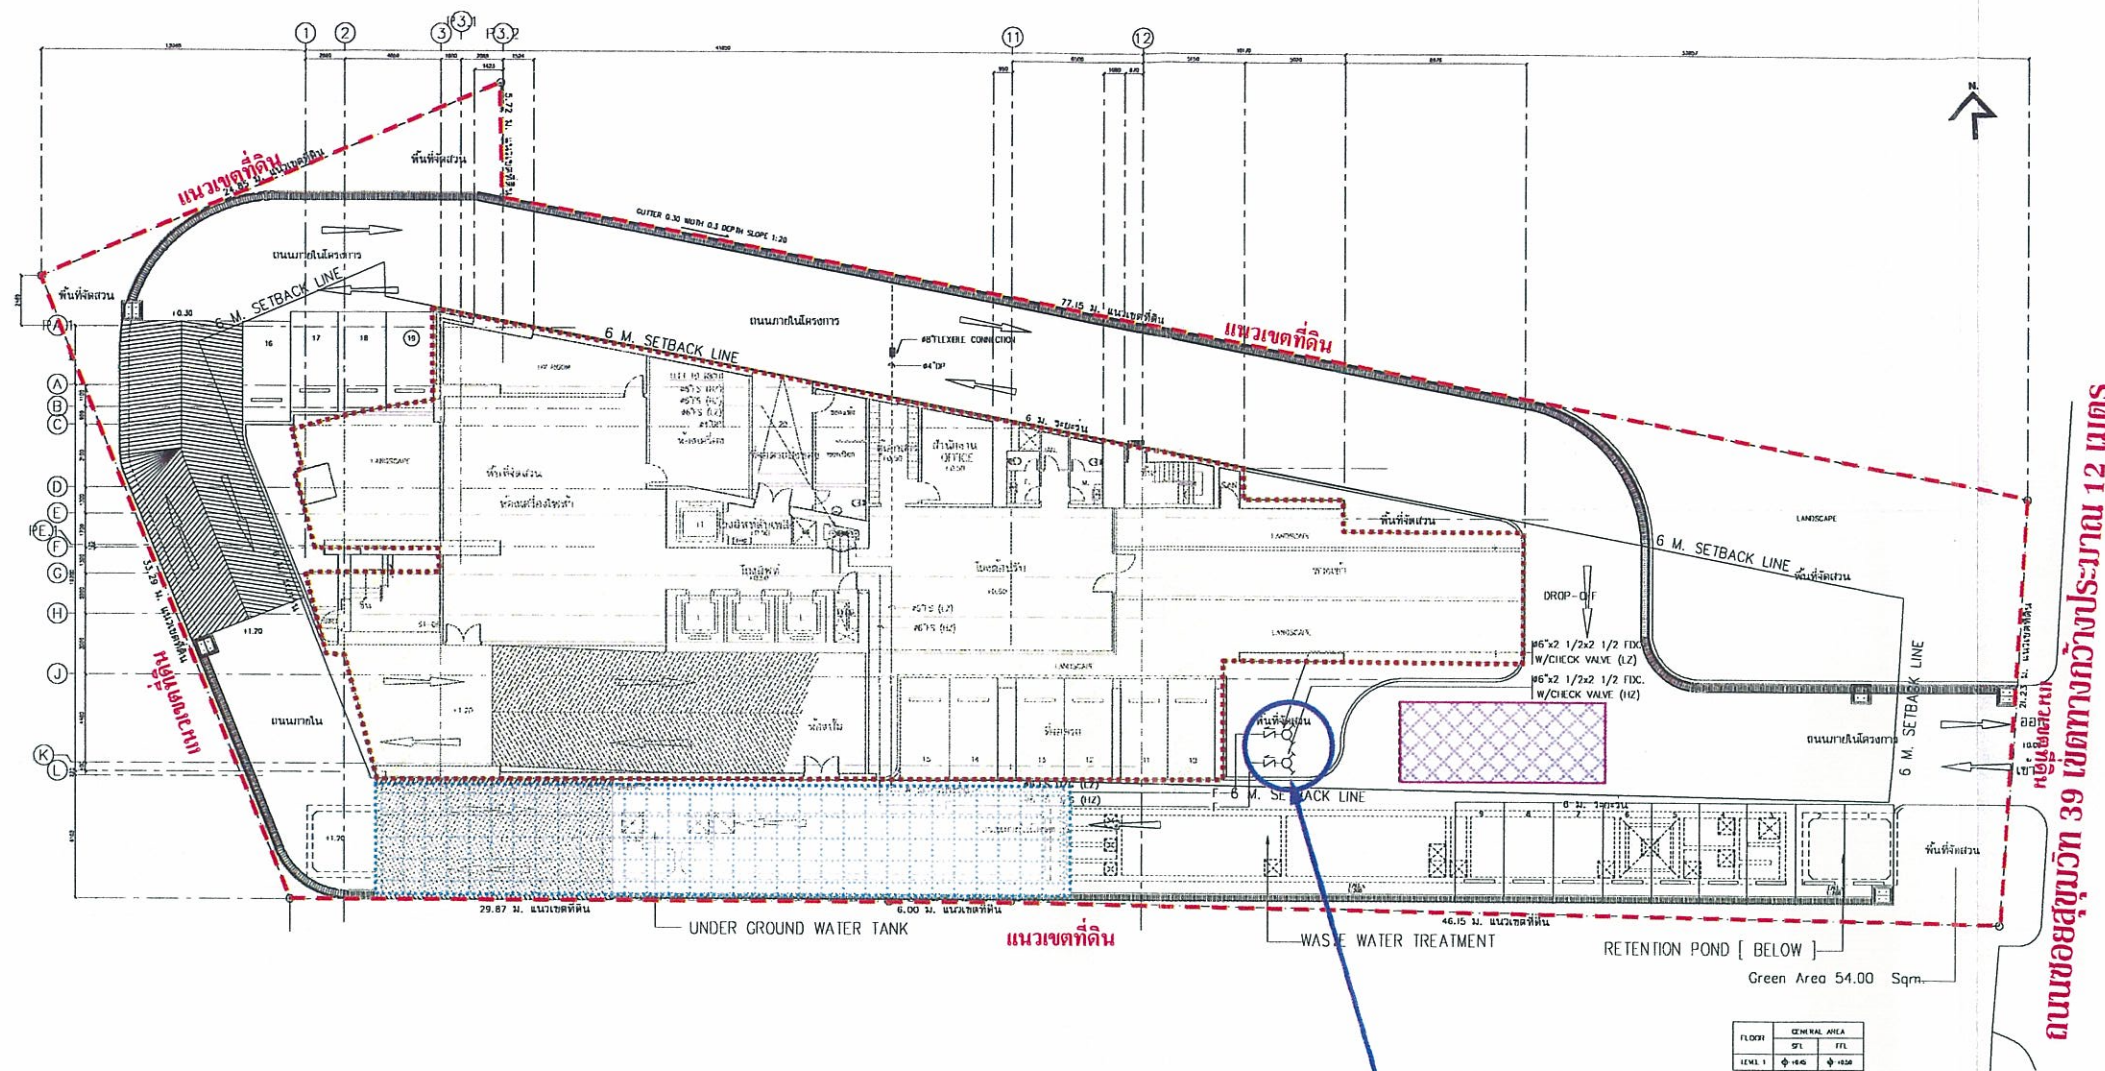
- แนวอาคารโครงการ
- จุตรวมคนเบื้องต้นของโครงการ พื้นที่ประมาณ 210 ตร.ม.
- จุดจอดรถดับเพลิง ขนาดความกว้าง 4 เมตร ความยาว 10 เมตร

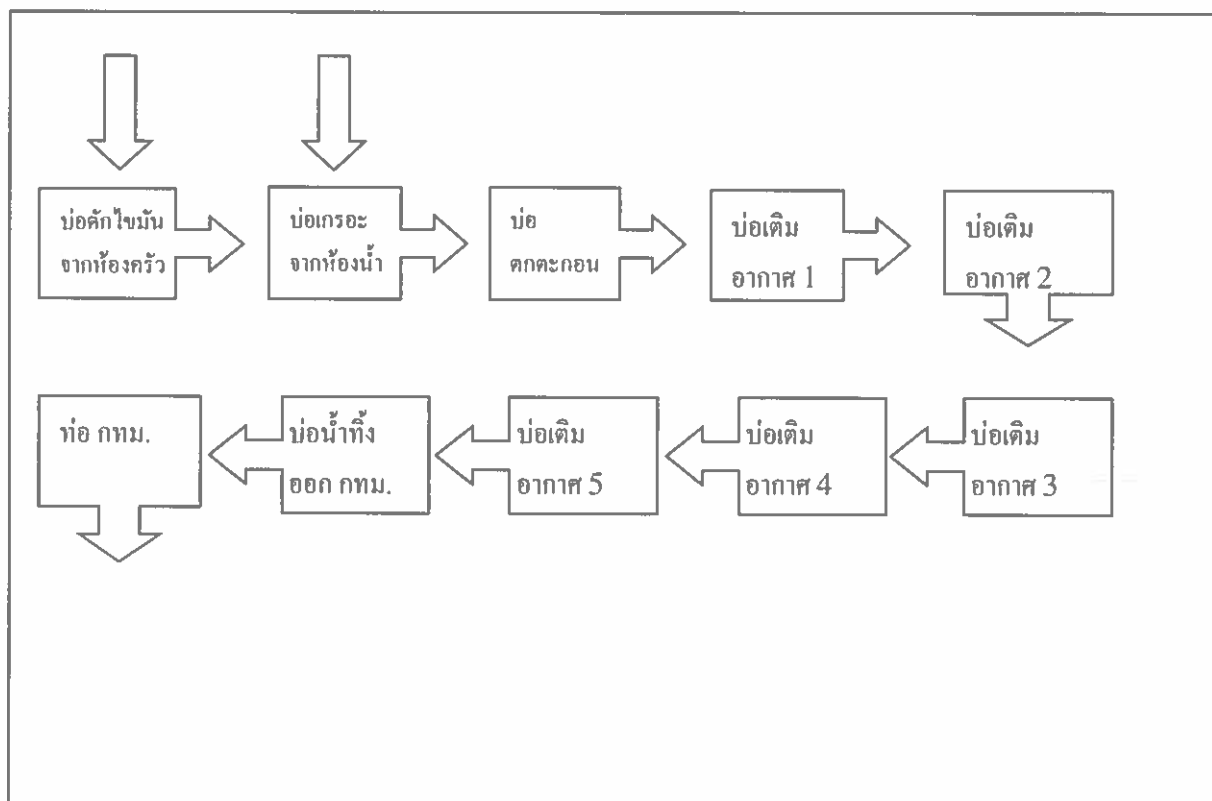
ใบอนุญาตเลขที่ (ถ้ามี) 270/2552 (17 มิถุนายน 2552) ใบ อ6 ออกให้โดย กรุงเทพมหานครและสิ่งแวดล้อม หมดอายุ ไม่มี ซึ่งมีแผนผังแสดงการทำงานของระบบบำบัดน้ำเสีย ดังนี้

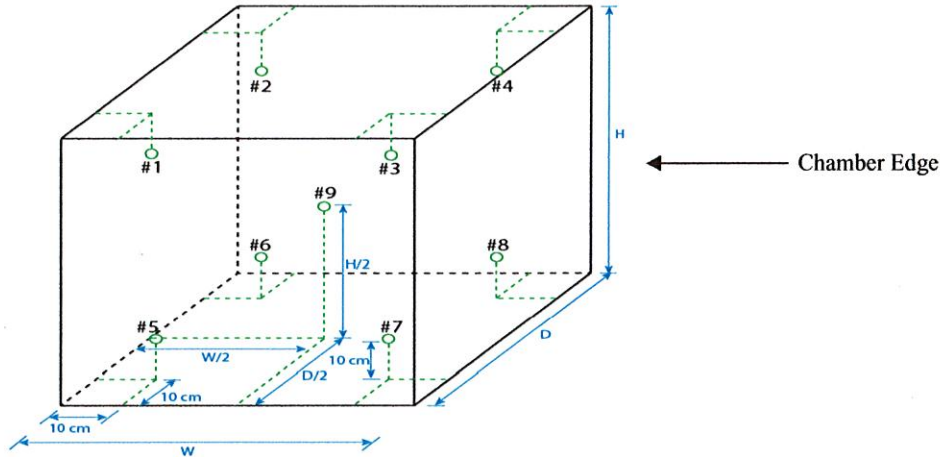
Sensor installation at nine locations as show in figure.

Chamber capacity ( W x H x D ) : (0.55 x 1.61 x 0.42) m : 0.37 m<sup>3</sup>
