## บทที่ 3

### ผลการติดตามตรวจสอบผลกระทบสิ่งแวดล้อม

โครงการ THE MONUMENT THONGLO ตั้งอยู่ริมถนนสุขุมวิท 55 (ซอยทองหล่อ) แขวงคลองตันเหนือ เขตวัฒนา กรุงเทพมหานคร เป็นอาคารชุดพักอาศัย ขนาดพื้นที่รวมทั้งสิ้น 2-2-45.1 ไร่ หรือ 4,180.4 ตารางเมตร มีจำนวนห้องพักอาศัย 127 ห้อง บริษัท บีทีเอส แอสเสรี โฮลดิ้ง โพร จำกัด จึงได้เล็งเห็นความเหมาะสมของพื้นที่โครงการเพื่อการพัฒนาอาคารชุดพักอาศัย เพื่อตอบสนองความต้องการของกลุ่มวัยทำงานและบุคคลทั่วไปที่ต้องการที่พักไม่ห่างจากที่ทำงาน และการคมนาคมที่สะดวกรวดเร็วเพื่อสอดคล้องกับการใช้ชีวิตของคนรุ่นใหม่ที่ต้องการความคล่องตัวสูงได้ดี ทั้งนี้ โครงการ THE MONUMENT THONGLO ได้มีการตรวจสอบด้านผลกระทบสิ่งแวดล้อมตามเงื่อนไขที่เสนอไว้ในรายงานการประเมินผลกระทบสิ่งแวดล้อม (EIA) ซึ่งได้รับความเห็นชอบจากสำนักงานนโยบายและแผนทรัพยากรธรรมชาติและสิ่งแวดล้อม ตามหนังสือเห็นชอบเลขที่ ทส 1009.5/2147 ลงวันที่ 24 กุมภาพันธ์ 2559 โดยได้มอบหมายให้บริษัท ทช พร็อพเพอร์ตี้ จำกัด เป็นผู้ดำเนินการตรวจวัดคุณภาพสิ่งแวดล้อมเพื่อนำเสนอต่อหน่วยงานที่เกี่ยวข้องต่อไป

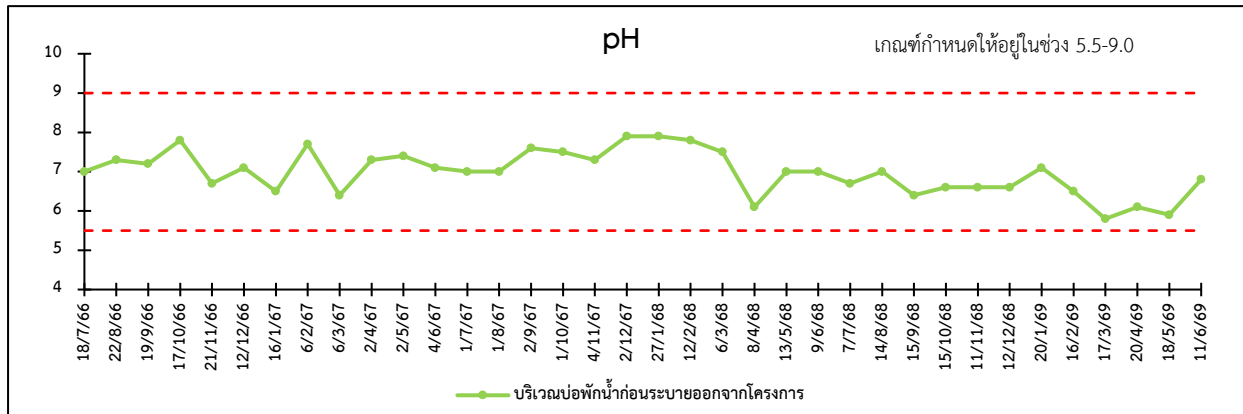
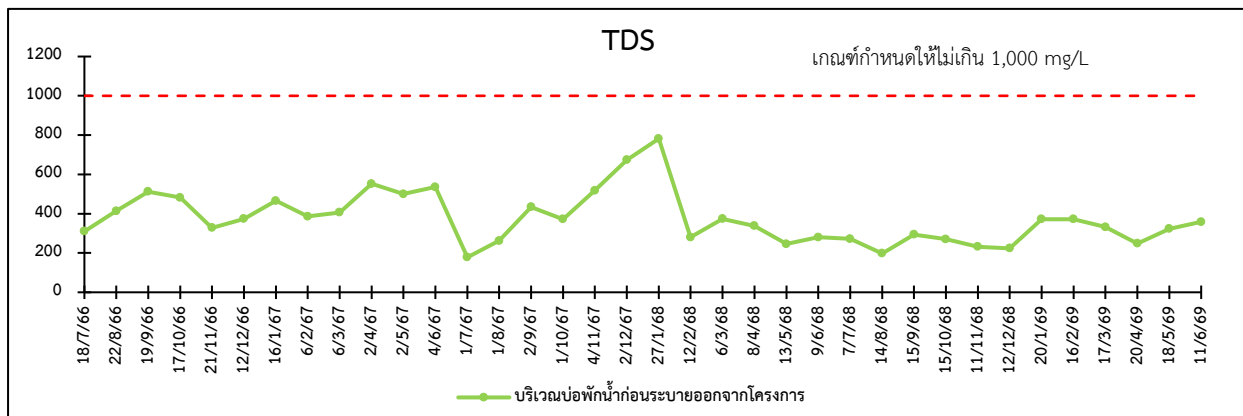
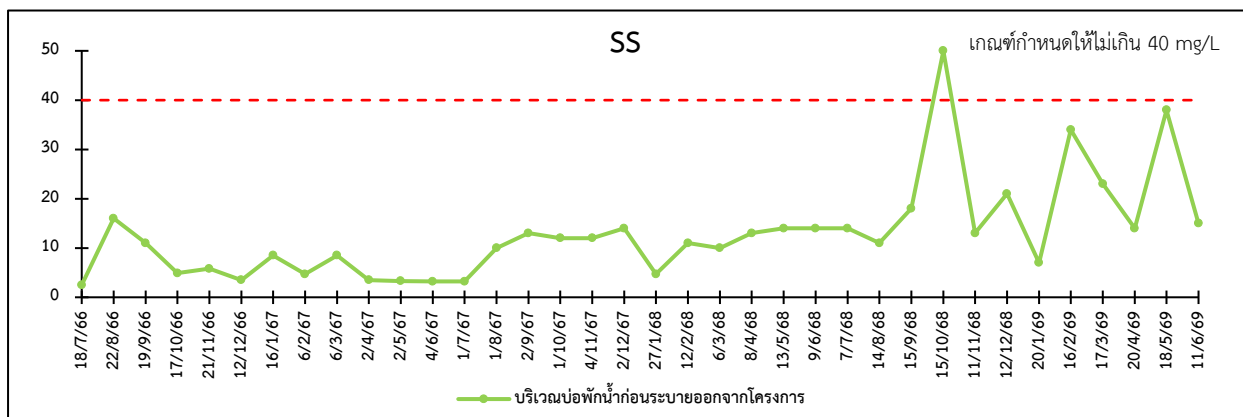
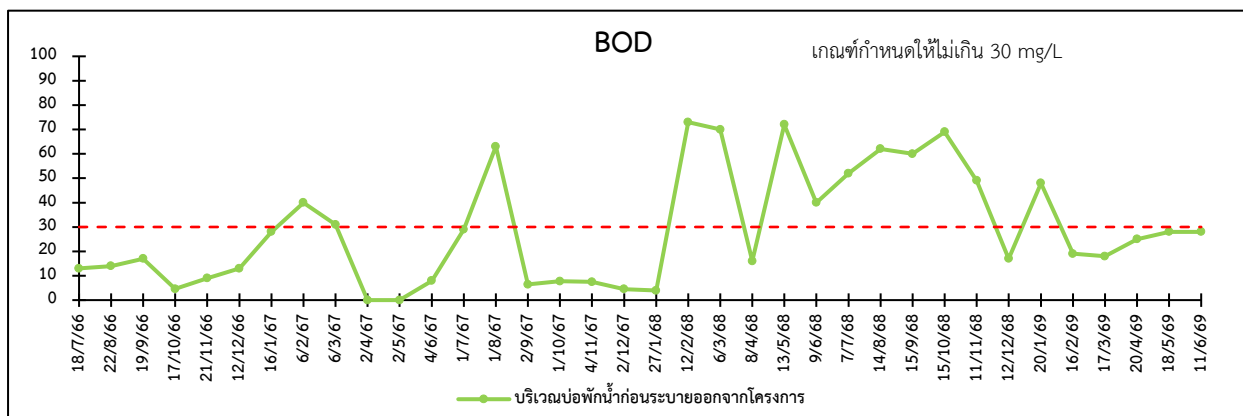
ภาพที่ 3.5-1 กราฟเปรียบเทียบผลการวิเคราะห์คุณภาพน้ำจากระบบบำบัดน้ำเสียของโครงการ

จากการวิเคราะห์คุณภาพน้ำเสียจากระบบบำบัดน้ำเสียของ โครงการ THE MONUMENT THONGLO พบว่า ผลการวิเคราะห์คุณภาพน้ำทิ้ง ทั้งหมด 1 สถานี พารามิเตอร์ส่วนใหญ่มีค่าอยู่ในเกณฑ์มาตรฐานตามประกาศกระทรวงทรัพยากรธรรมชาติและสิ่งแวดล้อม เรื่อง ควบคุมการระบายน้ำทิ้งจากอาคารบางประเภทและบางขนาด พ.ศ. 2567 (ประเภท ข.) ยกเว้น BOD ในบางเดือนที่มีค่าเกินเกณฑ์ที่มาตรฐานกำหนด

เมื่อเปรียบเทียบผลการวิเคราะห์คุณภาพน้ำทิ้งของ โครงการ THE MONUMENT THONGLO พบว่า คุณภาพน้ำทิ้งมีแนวโน้มเป็นไปตามเกณฑ์ค่ามาตรฐานตามประกาศกระทรวงทรัพยากรธรรมชาติและสิ่งแวดล้อม เรื่อง ควบคุมการระบายน้ำทิ้งจากอาคารบางประเภทและบางขนาด พ.ศ. 2567 (ประเภท ข.) แสดงดังตารางที่ 3.5-3 และภาพที่ 3.5-1
