ผลการติดตามตรวจสอบผลกระทบสิ่งแวดล้อม

### 3.1 การปฏิบัติตามมาตรการติดตามตรวจสอบผลกระทบสิ่งแวดล้อม

ตารางที่ 3.4-1 สรุปผลมาตรการติดตามตรวจสอบผลกระทบสิ่งแวดล้อม โครงการ ดีคอนโด แคมป์ส รีสอร์ท รังสิต (ระยะดำเนินการ)

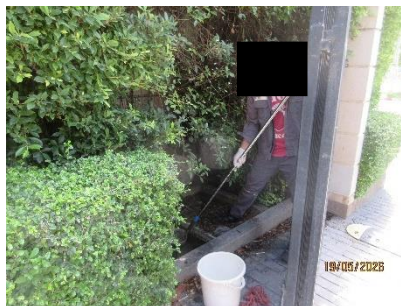
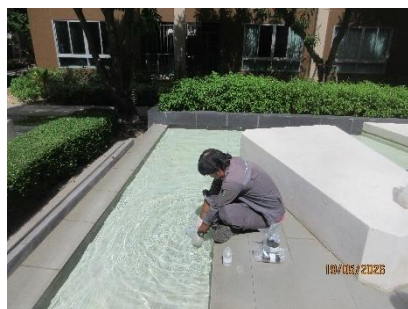
ภาพที่ 3.5-1 จุดเก็บตัวอย่างน้ำในโครงการ

บ่อพักสุดท้ายก่อนระบายออกจากโครงการ

สระว่ายน้ำบริเวณส่วนตื้น

สระว่ายน้ำบริเวณส่วนลึก

บริษัทผู้เก็บและวิเคราะห์ตัวอย่างได้ทำการเก็บตัวอย่างน้ำแช่ในถังน้ำแข็งเพื่อรักษาสภาพก่อนนำมาวิเคราะห์ในห้องปฏิบัติการภายใน 24 ชั่วโมง บริษัทฯ ได้ปิดฉลากแสดงรายละเอียดของตัวอย่างโดยละเอียด พร้อมทั้งจัดบันทึกข้อมูลในแบบกำกับตัวอย่างที่ใช้ควบคุมคุณภาพภายนอกห้องปฏิบัติการวิเคราะห์ และนำส่งไปวิเคราะห์ยังห้องปฏิบัติการ โดยการเก็บตัวอย่างและวิเคราะห์คุณภาพน้ำ ดำเนินตามมาตรฐานที่กำหนดไว้ใน Standard Method for the Examination of Water and Wastewater ฉบับล่าสุดของ American Public Health Association ซึ่งเป็นมาตรฐานวิธีการวิเคราะห์คุณภาพน้ำที่ได้รับการยอมรับกันโดยทั่วไป วิธีการตรวจวิเคราะห์น้ำทิ้ง แสดงดังตารางที่ 3.5-1 และภาพที่ 3.5-1
