# บทที่ 3

ผลการปฏิบัติตามมาตรการ  
ติดตามตรวจสอบผลกระทบ  
สิ่งแวดล้อม

โครงการ นิช โมโน พระราม 9 เฟส 1 ของ นิติบุคคลอาคารชุด นิช โมโน พระราม 9 เฟส 1  
 จัดทำรายงานโดย บริษัท เซ็น เอกซ์ จำกัด (มหาชน)  
 ระหว่างเดือน มกราคม - มิถุนายน พ.ศ. 2569  
 ตำแหน่งที่ตรวจวัด จุดรวบรวมน้ำเสียก่อนเข้าระบบบำบัดน้ำเสีย ชุดที่ 1 (ป่อเกรอะ)  
 ตำแหน่งพิกัด UTM ของสถานี x = 672324.03 y = 1521996.95 47P

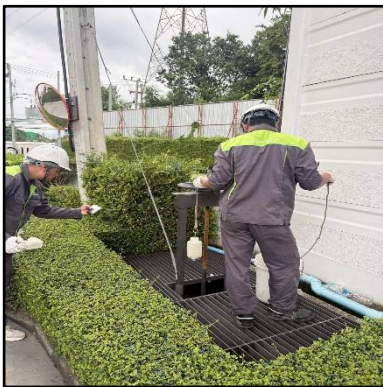
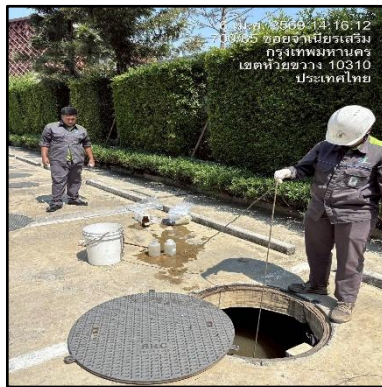
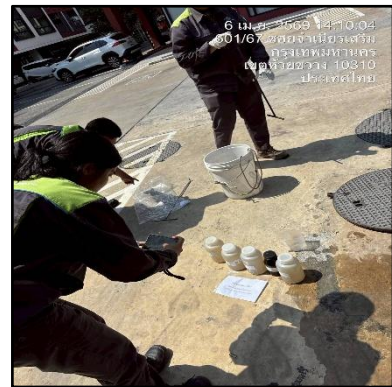
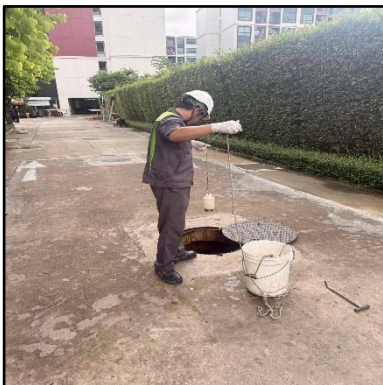
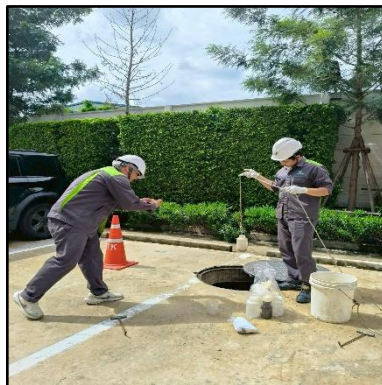
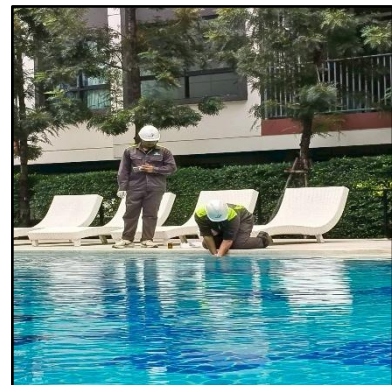
การตรวจวัดคุณภาพน้ำทิ้ง ทำการเก็บตัวอย่างคุณภาพน้ำ 5 จุด ได้แก่ จุดรวบรวมน้ำเสียเข้าระบบบำบัดน้ำเสีย จำนวน 2 จุด จุดรวบรวมน้ำเสียหลังออกกระบบบำบัดน้ำเสีย จำนวน 2 จุด และบ่อกักน้ำสุดท้ายของระบบก่อนระบายลงสู่ระบบระบายน้ำบนถนนสาธารณะ จำนวน 1 จุด เดือนละ 1 ครั้ง

การตรวจวัดคุณภาพน้ำในสระว่ายน้ำ ทำการเก็บตัวอย่างคุณภาพน้ำ 2 จุด ได้แก่ น้ำในสระว่ายน้ำที่บริเวณฝั้วน้ำ จำนวน 2 จุด และน้ำในสระว่ายน้ำที่ความลึกกึ่งกลางสระ จำนวน 2 จุด เดือนละ 1 ครั้ง
