รายงานผลการปฏิบัติตามมาตรการป้องกัน  
และแก้ไขผลกระทบสิ่งแวดล้อม  
และมาตรการติดตามตรวจสอบผลกระทบสิ่งแวดล้อม

โครงการเหมืองแร่หินอุตสาหกรรมชนิดหินปูน

เพื่ออุตสาหกรรมปูนซีเมนต์ ประทานบัตรที่ 27983/16312

บริษัท ภูมิใจไทยซีเมนต์ จำกัด

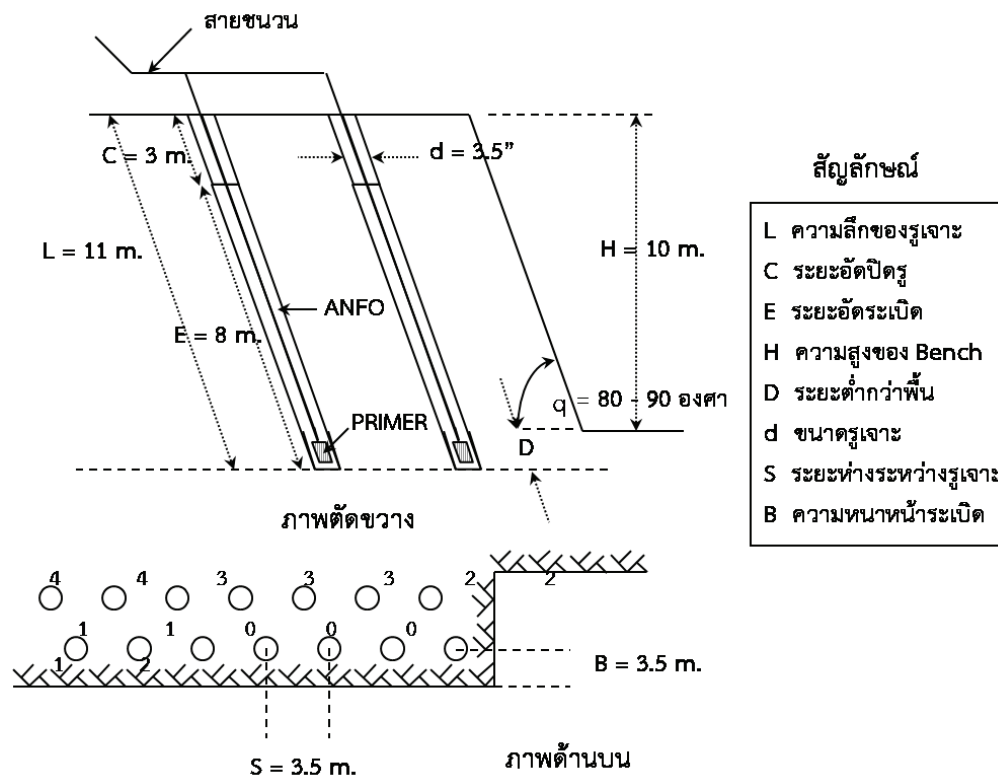
รูปที่ 1-4: แสดงแบบแปลนการระเบิด

ในการผลิตแร่จะใช้รถเจาะไฮดรอลิก ซึ่งมีขนาดเส้นผ่านศูนย์กลางดอกเจาะ 3.5 นิ้ว ทำการเจาะระเบิดโดยการวางลักษณะรูเจาะเอียงในแนวตั้งโดยมีความเอียงของรูเจาะประมาณ  $80^{\circ}$ – $90^{\circ}$  เพื่อควบคุมทิศทางและความแรงของหินปลิว วัตถุระเบิดที่ใช้เป็นแบบแอมโมเนียมไนเตรดผสมกับน้ำมันดีเซล (AN-FO) ในอัตราส่วน 94:6 ใช้วัตถุระเบิดแรงสูง (High Explosive) ประเภท Dynamite หรือ Emulsion ทำหน้าที่กระตุ้นการระเบิด (Primer) ใช้ประมาณ 8% ของปริมาณวัตถุระเบิดทั้งหมด และมีเก็บไฟฟ้าแบบถ่วงเวลา (Electric Delay Detonator) เป็นตัวจุดระเบิด รูปแบบการระเบิดจะมีแถวรูเจาะแบบสลับฟันปลา (Staggered Pattern)

ทั้งนี้การระเบิดในบางครั้งอาจไม่สามารถทำตามการออกแบบการเจาะระเบิดที่กำหนดได้ เนื่องจากปัญหาบางประการ เช่น รูเจาะระเบิดผ่านโพรง เป็นต้น ซึ่งจำเป็นที่จะต้องปรับเปลี่ยนการออกแบบการเจาะระเบิด และปริมาณวัตถุระเบิดตามความเหมาะสมเพื่อให้การทำงานมีประสิทธิภาพ และความปลอดภัยมากที่สุด รายละเอียดการออกแบบรูเจาะระเบิด ดังแสดงในรูปที่ 1-4 ซึ่งในการใช้วัตถุระเบิดนั้นจะทำการระเบิดระหว่างเวลา 16.00 – 17.00 น. โดยกำหนดเวลาระเบิดเป็นเวลาเดียวกันทุกวัน ก่อนและหลังการระเบิดจะจัดให้มีสัญญาณที่สามารถเห็นและได้ยินชัดเจนในรัศมีอย่างน้อย 500 เมตร ทั้งนี้ในการเก็บรักษาวัตถุระเบิดจะมีการจัดสร้างอาคารไว้นอกเขตพื้นที่โครงการทำเหมืองโดยในการเก็บและใช้วัตถุระเบิดจะปฏิบัติตามเงื่อนไขของข้อกำหนดเกี่ยวกับวัตถุระเบิดที่ระบุไว้ใน กฎกระทรวงฉบับที่ 9 (พ.ศ. 2513) ออกตามความใน พ.ร.บ.แร่ พ.ศ. 2510 ข้อ 4 หมวด 6 โดยเคร่งครัดทุกประการ

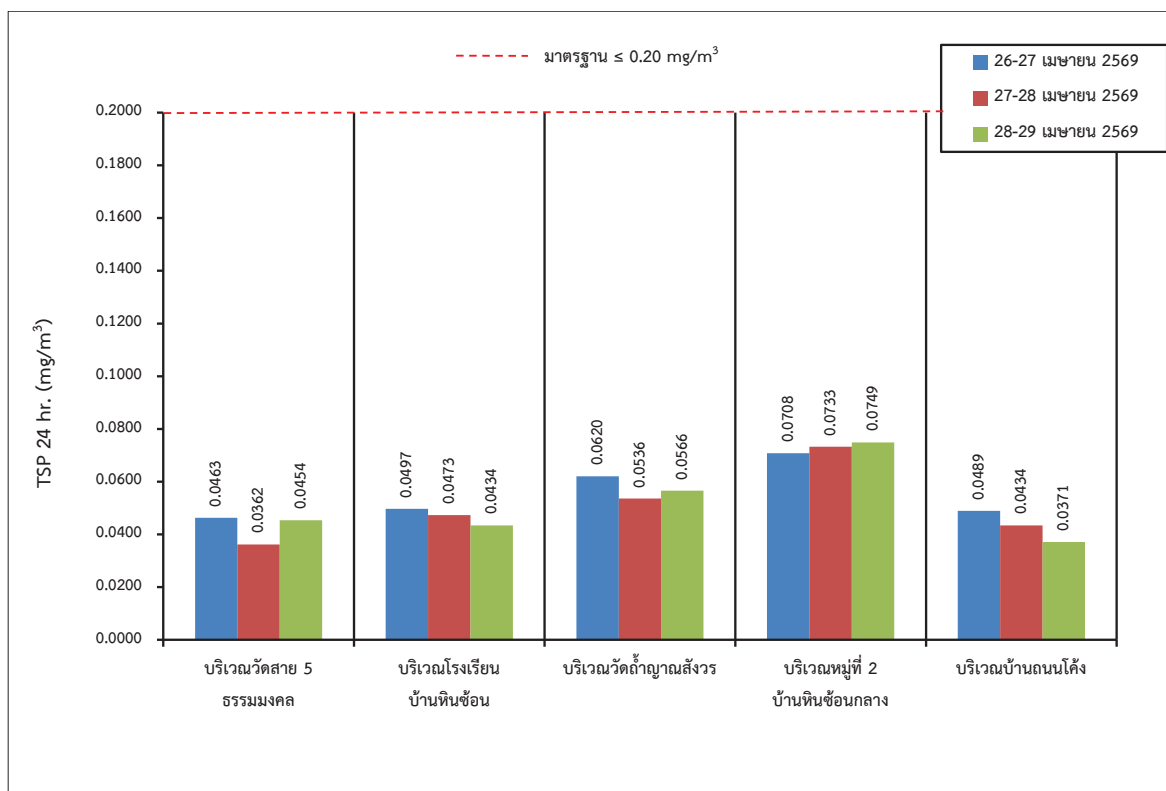
รูปที่ 3-2: กราฟแสดงผลการตรวจวัดความเข้มข้นของฝุ่นละอองรวม (TSP) ที่สถานีต่างๆ  
ในเดือนเมษายน 2569

จากการตรวจวัดความเข้มข้นของฝุ่นละอองรวม (Total Suspended Particulate; TSP) และฝุ่นละอองขนาดเล็กไม่เกิน 10 ไมครอน (PM10) เฉลี่ยในรอบ 24 ชั่วโมง โดยทำการตรวจวัด 3 วันต่อเนื่องในเดือนเมษายน 2569 จำนวน 5 สถานี ได้แก่ บริเวณวัดสาย 5 ธรรมมงคล บริเวณโรงเรียนบ้านหินซ้อน บริเวณวัดถ้ำญาณสังวร บริเวณหมู่ที่ 2 บ้านหินซ้อนกลาง และบริเวณบ้านถนนโค้ง พบว่า ทุกสถานที่ที่ทำการตรวจวัดมีค่าความเข้มข้นของฝุ่นละอองรวม (Total Suspended Particulate; TSP) และมีค่าความเข้มข้นของฝุ่นละอองขนาดเล็กไม่เกิน 10 ไมครอน (PM10) อยู่ในเกณฑ์มาตรฐานคุณภาพอากาศในบรรยากาศโดยทั่วไป ตามประกาศคณะกรรมการสิ่งแวดล้อมแห่งชาติ พ.ศ. 2569 ดังรูปที่ 3-2 และรูปที่ 3-3

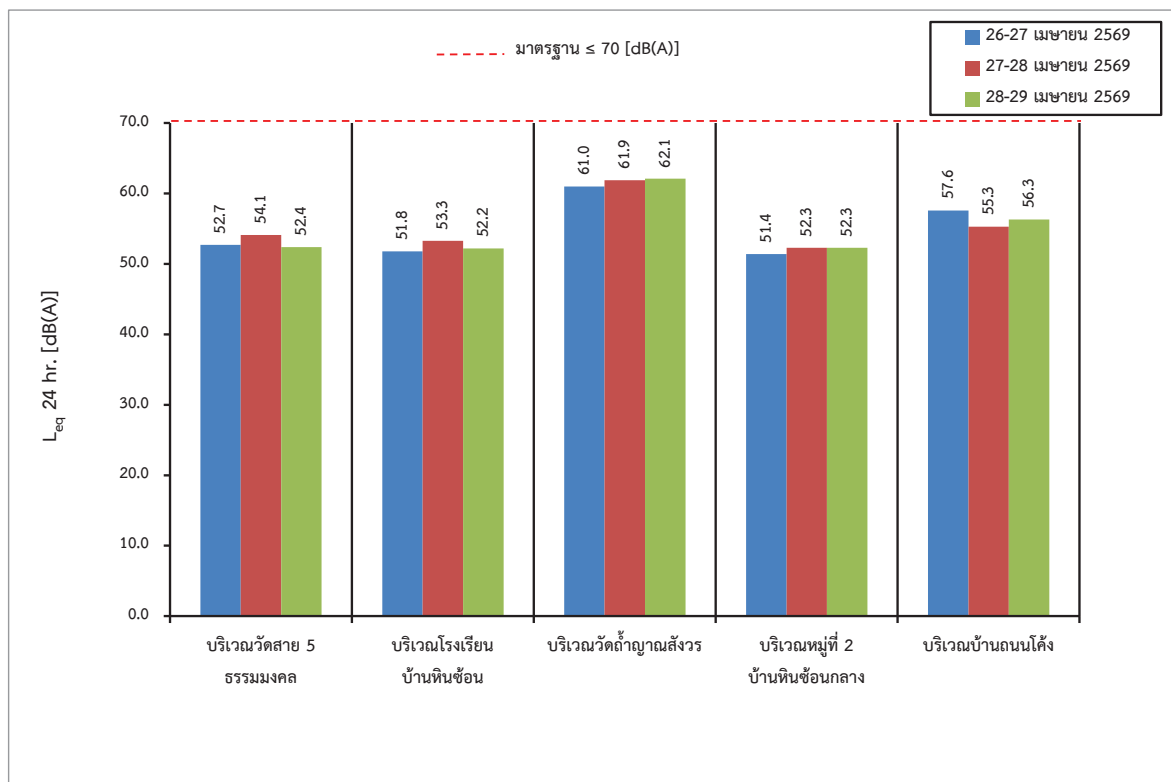
รูปที่ 3-7: กราฟแสดงผลการตรวจวัดระดับเสียงเฉลี่ย 24 ชั่วโมง ( $L_{eq}$  24 hr.) ที่สถานีต่างๆ ในเดือนเมษายน 2569

จากผลการตรวจวัดระดับเสียงเฉลี่ย 24 ชั่วโมง ( $L_{eq}$  24 hr) และระดับเสียงสูงสุด ( $L_{max}$ ) โดยการตรวจวัด 3 วันต่อเนื่อง ในเดือนธันวาคม จำนวน 5 สถานี ได้แก่ บริเวณวัดสาย 5 ธรรมมงคล บริเวณโรงเรียนบ้านหินซ้อน บริเวณวัดถ้ำญาณสังวร บริเวณหมู่ที่ 2 บ้านหินซ้อนกลาง และบริเวณบ้านถนนโค้ง พบว่า มีค่าอยู่ในเกณฑ์มาตรฐานควบคุมระดับเสียงและความสั่นสะเทือนจากการทำเหมืองหิน ตามประกาศกระทรวงทรัพยากรธรรมชาติและสิ่งแวดล้อม (พ.ศ. 2548) ประกาศราชกิจจานุเบกษา วันที่ 29 ธันวาคม 2548 ที่กำหนดมาตรฐานควบคุมระดับเสียงจากการทำเหมืองในคาบ 24 ชั่วโมง และระดับเสียงสูงสุด ต้องมีค่าไม่เกิน 70 เดซิเบล (เอ) และ 115 เดซิเบล (เอ) ตามลำดับ ดังภาคผนวก ง ดังรูปที่ 3-7 และ รูปที่ 3-8
