## บทที่ 2

### ผลการปฏิบัติตามมาตรการป้องกันและแก้ไขผลกระทบสิ่งแวดล้อม

## ตารางที่ 2-1 การปฏิบัติตามมาตรการป้องกันและแก้ไขผลกระทบสิ่งแวดล้อม โครงการอาคารเช่าสำหรับผู้มีรายได้น้อย จังหวัดสมุทรสาคร (ระดมแบบ 3)

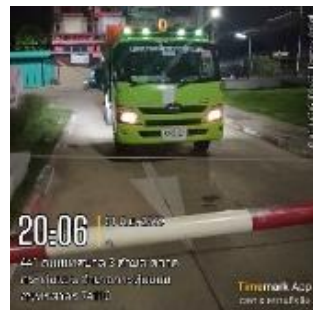
| มาตรการป้องกันและแก้ไขผลกระทบสิ่งแวดล้อม | สถานที่ดำเนินการ | ผลการปฏิบัติตามมาตรการ | ปัญหา อุปสรรค และแนวทางแก้ไข | หลักฐาน และเอกสารประกอบ |
|---|---|---|---|---|
| - ประสานงานขอรับบริการจัดเก็บมูลฝอยจากเทศบาลเมือง กลุ่มแบบให้เข้ามาจัดเก็บมูลฝอยของโครงการเป็นประจำ ก่อนรวบรวมมูลฝอยจากจุดต่างๆ ไปยังห้องพักมูลฝอยรวมต้องมัด ปากถุงให้แน่นเพื่อสะดวกต่อการเคลื่อนย้าย | - พื้นที่โครงการ | - โครงการประสานงานขอรับบริการจัดเก็บมูลฝอยจากเทศบาล เมืองกลุ่มแบบให้เข้ามาจัดเก็บมูลฝอยเป็นประจำทุกวัน | - | |

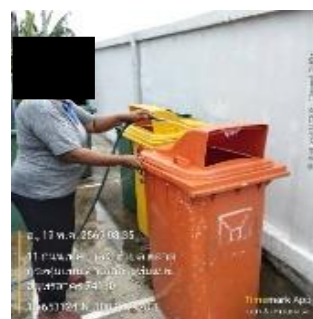
| มาตรการป้องกันและแก้ไขผลกระทบสิ่งแวดล้อม | สถานที่ดำเนินการ | ผลการปฏิบัติตามมาตรการ | ปัญหา อุปสรรค และแนวทางแก้ไข | หลักฐาน และเอกสารประกอบ |
|---|---|---|---|---|
| - ทำความสะอาดห้องพักมูลฝอย และที่พักลมูลฝอย รวมทุกครั้ง ภายหลังการเก็บขนมูลฝอยของเทศบาล ฯ เพื่อป้องกันกลิ่นและ การเป็นแหล่งแพร่พันธุ์สัตว์ที่เป็นพาหะนำโรค | - พื้นที่โครงการ | - โครงการมีห้องพักลมูลฝอยรวมภายในโครงการ แต่เนื่องจาก มีรถเก็บขยะมูลฝอยของเทศบาลเมืองกลุ่มแบบเข้ามาเก็บขยะ มูลฝอยในโครงการเป็นประจำทุกวัน ทางโครงการจึงจัดให้มีถัง ขยะบริเวณหน้าอาคารของแต่ละอาคารแทน โดยจะมีเจ้าหน้าที่ ทำความสะอาดถังขยะ และพื้นที่โดยรอบบริเวณหน้าอาคาร ภายหลังการเก็บขยะมูลฝอยของเทศบาลฯ เสมอ เพื่อ ป้องกันกลิ่น และการเป็นแหล่งแพร่พันธุ์สัตว์ที่เป็นพาหะนำโรค | - | |

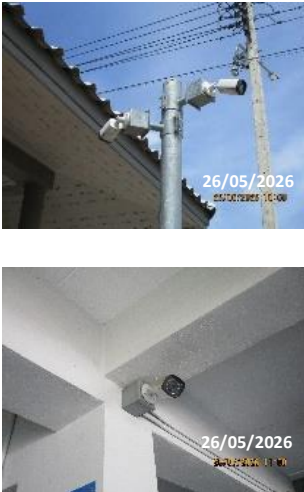
| มาตรการป้องกันและแก้ไขผลกระทบสิ่งแวดล้อม | สถานที่ดำเนินการ | ผลการปฏิบัติตามมาตรการ | ปัญหา อุปสรรค และแนวทางแก้ไข | หลักฐาน และเอกสารประกอบ |
|---|---|---|---|---|
| <b>3.6 การคมนาคม (ต่อ)</b><br>- ติดตั้งกล้อง CCTV บริเวณ ทางเข้า-ออก โครงการจำนวน 2 ตัว และบริเวณ สำนักงานโครงการจำนวน 2 ตัว รวมถึงติดตั้ง CCTV ในแต่ละ อาคารอาคารละ 2 ตัว เพื่อความปลอดภัยแก่ผู้พักอาศัย ในโครงการ | - พื้นที่โครงการ | - โครงการมีการติดตั้งกล้อง CCTV บริเวณทางเข้า-ออกของ โครงการและที่สำนักงานโครงการจำนวน 2 ตัว แต่ไม่สามารถใช้ งานได้เนื่องจากอยู่ในระหว่างการซ่อมบำรุง ปัจจุบันโครงการได้ ติดตั้งกล้อง CCTV แต่ละอาคาร ดังนี้ <ul style="list-style-type: none"> <li>- อาคารที่ 1 จำนวน 9 ตัว ใช้งานได้จริง 8 ตัว</li> <li>- อาคารที่ 2 จำนวน 10 ตัว ใช้งานได้จริง 9 ตัว</li> <li>- อาคารที่ 3 จำนวน 10 ตัว ใช้งานได้จริงครบ 10 ตัว</li> <li>- อาคารที่ 4 จำนวน 12 ตัว ใช้งานได้จริง 8 ตัว</li> </ul> สำหรับกล้อง CCTV แต่ละอาคาร ตัวที่ใช้งานไม่ได้ อยู่ระหว่างการ ซ่อมบำรุง | - | - ภาพผนวก ข 4<br> |

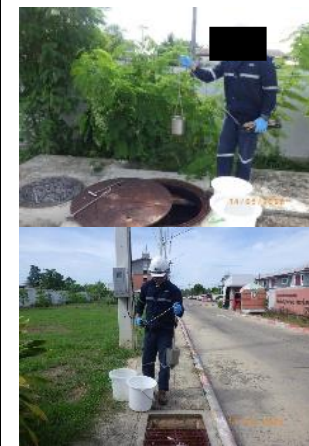
| มาตรการป้องกันและแก้ไขผลกระทบสิ่งแวดล้อม | สถานที่ดำเนินการ | ผลการปฏิบัติตามมาตรการ | ปัญหา อุปสรรค และแนวทางแก้ไข | หลักฐาน และเอกสารประกอบ |
|---|---|---|---|---|
| - ตรวจสอบดูแลระบบบำบัดน้ำเสีย และตรวจสอบคุณภาพน้ำทิ้งทุกเดือน | - พื้นที่โครงการ | - โครงการตรวจสอบดูแลระบบบำบัดน้ำเสีย และตรวจสอบคุณภาพน้ำทิ้งทุกเดือน สำหรับผลการตรวจสอบคุณภาพน้ำทิ้งระหว่างเดือนมกราคม-มิถุนายน พ.ศ. 2569 พบว่า ส่วนใหญ่มีค่าอยู่ในมาตรฐานประกาศกระทรวง ทบวงกรมธรรมชาติและสิ่งแวดล้อม เรื่อง กำหนดมาตรฐานควบคุมการระบายน้ำทิ้งจากอาคารบางประเภทและ บางขนาด ลงวันที่ 28 มิถุนายน 2567 ประกาศในราชกิจจานุเบกษาเล่มที่ 141 ตอนที่ 233 ง ลงวันที่ 27 สิงหาคม 2567 (ประเภท ข) | - | |
