# รายงานแผน และผลการดำเนินงานด้านการฟื้นฟูพื้นที่ทำเหมือง

MM-C37

โครงการทำเหมืองแร่ชนิดหินอุตสาหกรรมปูนซีเมนต์  
อุตสาหกรรมปูนขาวลำห้วยพอกหนึ่งและน้ำตาล และเพื่ออุตสาหกรรมก่อสร้าง  
ของ บริษัท สหศิลาเพิ่มพูล จำกัด ประทานบัตรที่ 33289/16524  
ตั้งอยู่ที่ หมู่ที่ 7 ตำบลพระพุทธรูป อำเภอพระพุทธรูป จังหวัดสระบุรี

รายงานแผนและผลการฟื้นฟูพื้นที่ทำเหมือง  
โครงการทำเหมืองแร่หินอุตสาหกรรมชนิดหินปูน เพื่ออุตสาหกรรมปูนซีเมนต์  
อุตสาหกรรมปูนขาวสำหรับฟอกหนังและน้ำตาล และเพื่ออุตสาหกรรมก่อสร้าง  
ของบริษัท สหิลาเพิ่มพูล จำกัด ประธานบัตรที่ 33289/16524  
ตั้งอยู่ที่ หมู่ที่ 7 ตำบลพุดำจาน อำเภอพระพุทธบาท จังหวัดสระบุรี

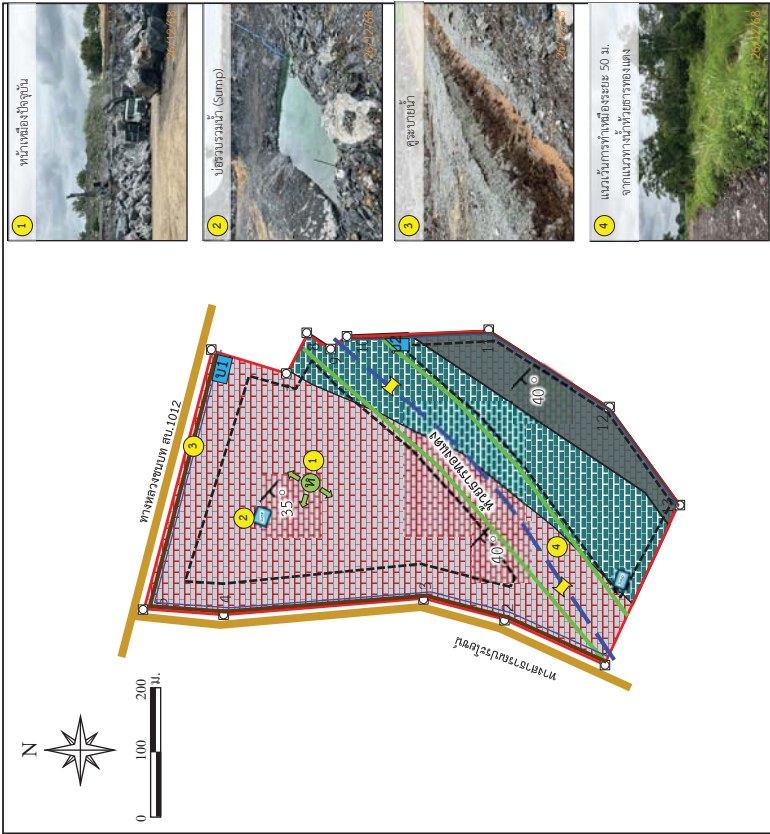
รูปที่ 2 แผนและสภาพการใช้ประโยชน์ที่ดินภายในโครงการ

พื้นที่ประทานบัตรของโครงการนี้มีเนื้อที่ 159-2-09 ไร่ อยู่ในพื้นที่เอกสารสิทธิ์ประเภทโฉนดที่ดินแปลง มีลักษณะเป็นพื้นที่ราบตั้งแต่แปลง มีห้วยขนาดเล็กละชื่อ ห้วยธารทองแดง ซึ่งเป็นทางน้ำสาธารณะไหลผ่านในทิศทางตามแนวตะวันออกเฉียงเหนือ-ตะวันตกเฉียงใต้ มีการออกแบบการทำเหมืองได้กำหนดแนวพื้นที่ทำเหมืองจากแนวถนนสาธารณะและแนวทางน้ำระยะห่าง 50 เมตร (ม.) และกำหนดพื้นที่ด้านอื่นเว้นระยะประมาณ 10 ม. ออกแบบให้มีพื้นที่ทำเหมืองประมาณ 92 ไร่ มียอดตะกอน ๑๖๖,๖๖๖ ลูกบาศก์เมตร และรอบรวมหน้า (Sum) ที่จัดที่สุดของหน้าเหมือง พื้นที่ทำเหมืองปัจจุบันของโครงการอยู่ที่บริเวณทางตอนกลางของพื้นที่โครงการ และทิศทางการเดินหน้าเหมืองไปทางทิศใต้ ทิศตะวันออก และทิศเหนือของประทานบัตร (รูปที่ 2)

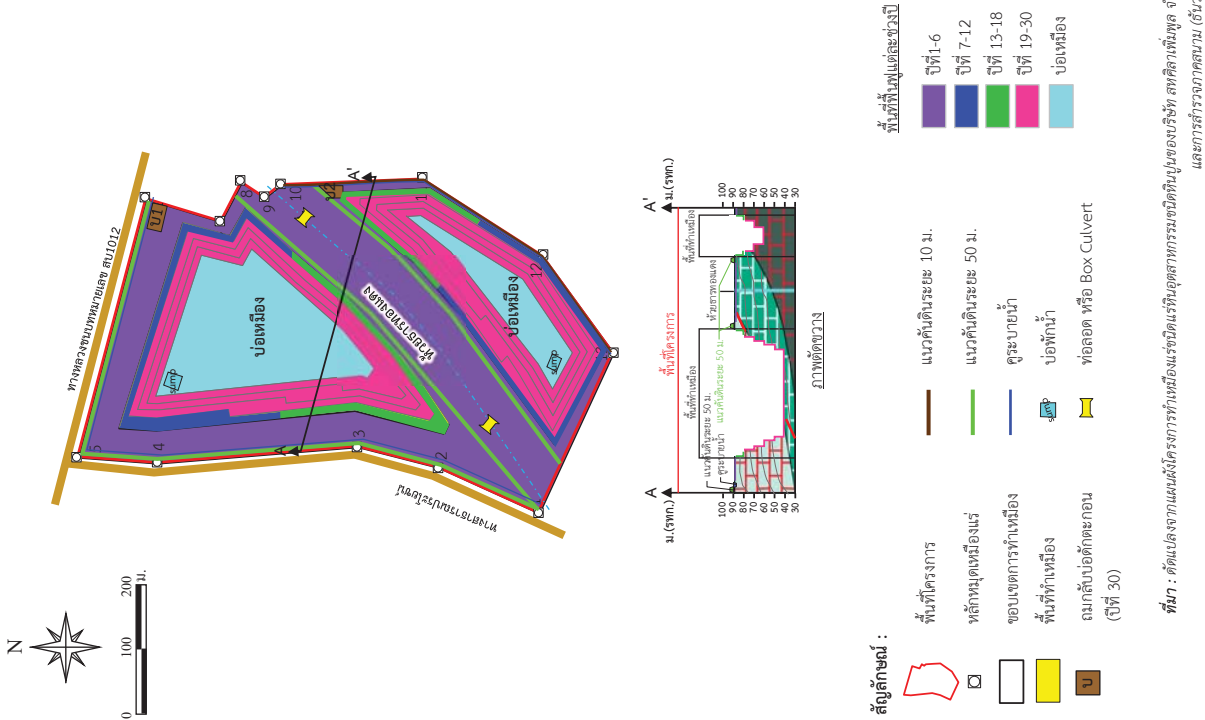
รูปที่ 3 แสดงตำแหน่งดำเนินการฟื้นฟูพื้นที่ 1-30

การปรับปรุงสภาพพื้นที่ภายหลังผ่านการทำเหมืองแล้วให้มีความสอดคล้องกับสภาพแวดล้อมบริเวณใกล้เคียง เริ่มดำเนินการตั้งแต่ในระยะเตรียมการ ให้มีการจัดสร้างคันทำนบดิน บริเวณโดยรอบพื้นที่ขอบเขตการทำเหมือง พร้อมทั้งปลูกต้นไม้บนสันทำนบดิน และด้านข้างทั้งสองด้าน รวมถึงพื้นที่ที่ผ่านการทำเหมืองที่มีลักษณะเป็นขั้นบันไดให้ดำเนินการปลูกต้นไม้ตามแต่ละช่วงปีของการทำเหมือง สำหรับพื้นที่ที่ไม่มีกิจกรรมการเปิดหน้าเหมืองให้รักษาสภาพเดิมไว้ โดยแผนฟื้นฟูพื้นที่ภายในโครงการจะเป็นการฟื้นฟูทั้งหมดประมาณ 37 ไร่ โดยรายละเอียดวิธีการดำเนินงานแต่ละพื้นที่ และการดำเนินงานแต่ละช่วงปี แสดงดังตารางที่ 1 และรูปที่ 3

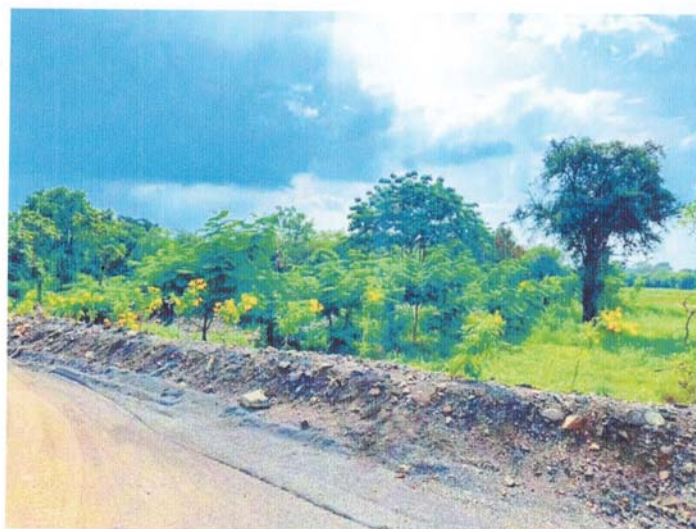
รูปที่ 1 ดินไม้ บริเวณคันดินหน้าทางเข้าเหมือง

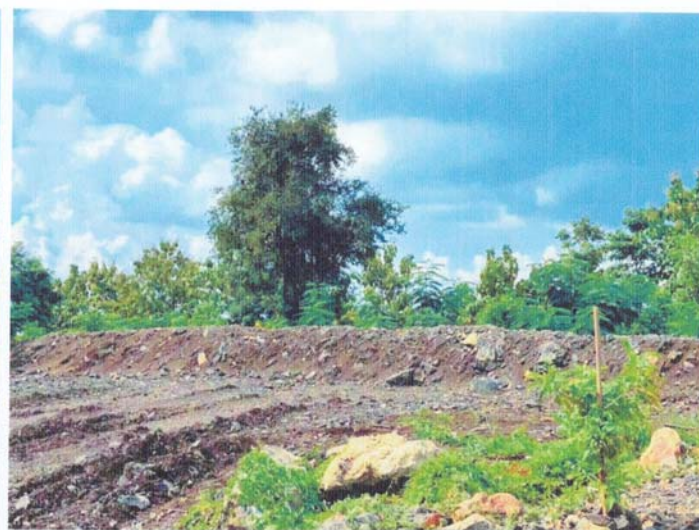
รูปที่ 1 ปลุกดินไม้ บริเวณคันดินด้านทิศเหนือ

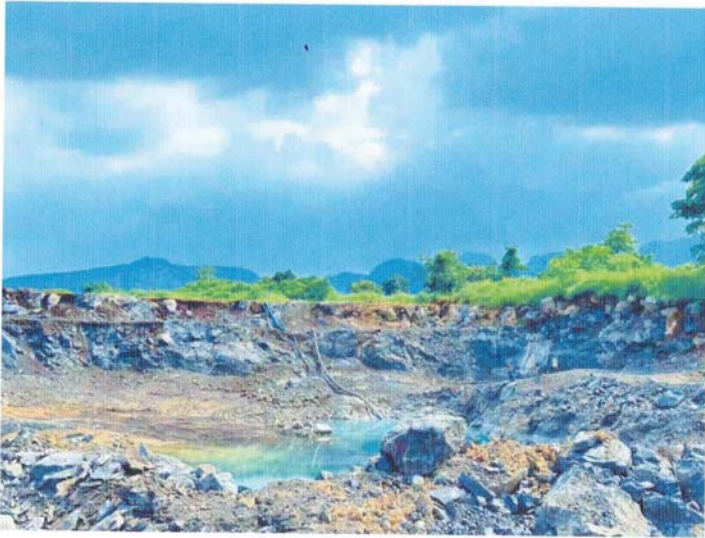
รูปที่ 3 บริเวณพื้นที่การทำเหมือง

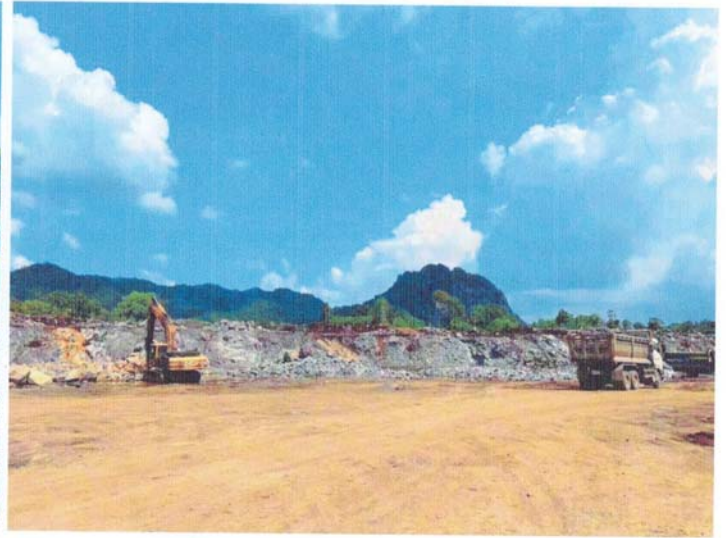
รูปที่ 4 บริเวณพื้นที่การทำเหมือง

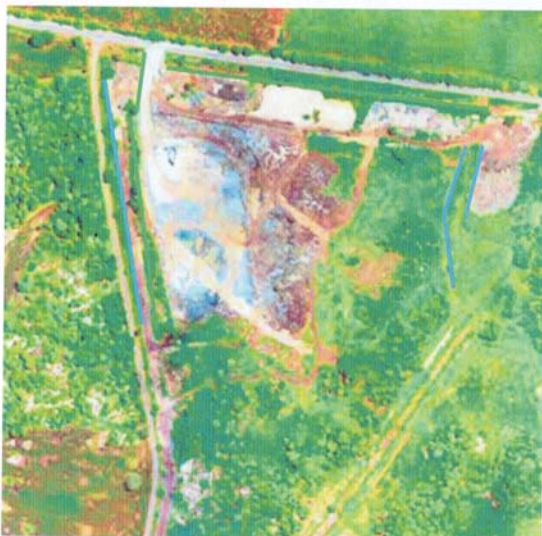
เอกสารแนบที่ 2 ผลการดำเนินงานในช่วง 1 ปีที่ผ่านมา (1/3)

| ประเภท | สัญลักษณ์ | แห่ง | ไร่ |
|---|---|---|---|
| ปรับสภาพและฟื้นฟูพื้นที่หน้าเหมือง | | 2 | 2 |

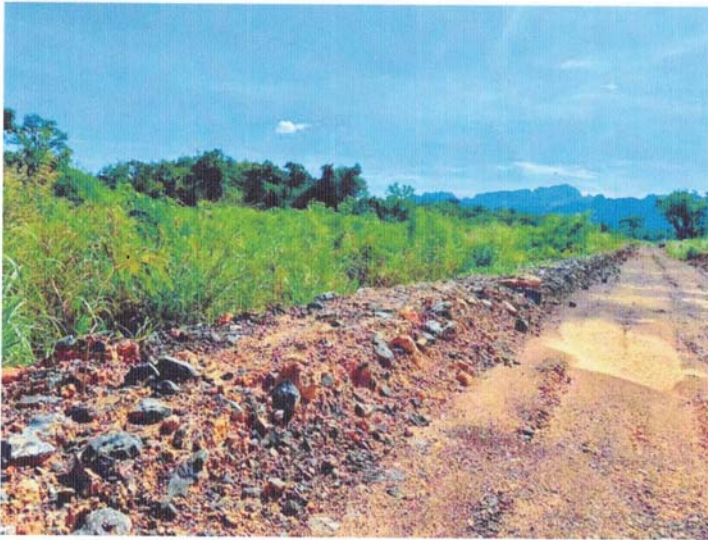
รูปที่ 5 แนวปลูกต้นไม้บริเวณคันดิน

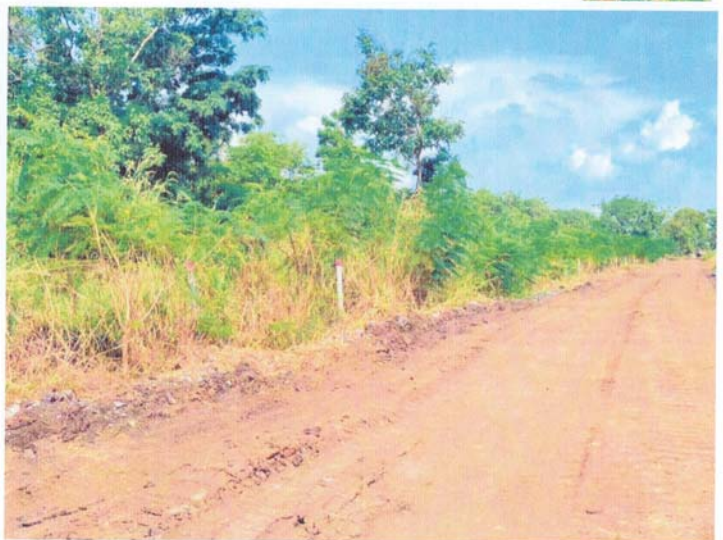
รูปที่ 6 ปลูกต้นไม้บริเวณ แนวรั้วรอบเหมือง
