### บทที่ 3

#### ผลการติดตามตรวจสอบคุณภาพสิ่งแวดล้อม

การติดตามตรวจสอบคุณภาพสิ่งแวดล้อม ของ โครงการ เดอะคิวบ์ แจ้งวัฒนะ คอนโดมิเนียม (ระยะดำเนินการ) ของนิติบุคคลอาคารชุด เดอะคิวบ์ แจ้งวัฒนะ ดำเนินการจัดจ้าง บริษัท เอส.พี.เจ.โซลูชันติฟิค จำกัด โดยทำการตรวจวัดคุณภาพน้ำทั้งบริเวณพื้นที่โครงการ ระหว่างเดือนมกราคม - มิถุนายน พ.ศ.2569

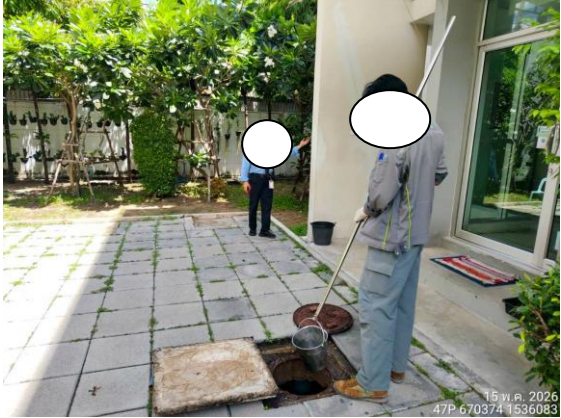
| <p><b>รูปที่ 3-1 จุดตรวจวัดคุณภาพน้ำทิ้ง (Wastewater Quality)</b><br/>ของโครงการ เดอะคิวิ๊ว แจ้หวงมะ คอนโดมิเนียม ระหว่างเดือนมกราคม - มิถุนายน พ.ศ.2569</p> | |

| <p>น้ำก่อนเข้าระบบบำบัด อาคาร A/B</p> | <p>จุดปล่อยนอกโครงการ อาคาร A/B</p> |

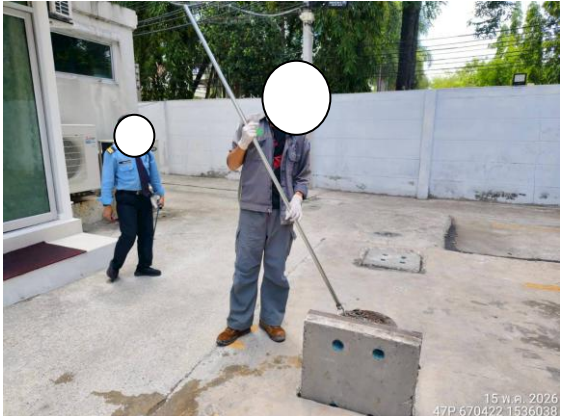
| <p>น้ำก่อนเข้าระบบบำบัด อาคาร C/D/E</p> | <p>จุดปล่อยนอกโครงการ อาคาร C/D/E</p> |
