# ผลการปฏิบัติตามมาตรการติดตามตรวจสอบผลกระทบสิ่งแวดล้อม

โครงการ กลอรีเพลส อาคารคิว (ชื่อเดิม อาคารชุดพักอาศัย 8 ชั้น (ของบริษัท กลอรี แมเนจเม้นท์ จำกัด)) กำหนดแผนในการติดตามตรวจสอบผลกระทบสิ่งแวดล้อม ช่วงเปิดดำเนินการ ระหว่างเดือนมกราคม - มิถุนายน 2569 ซึ่งครอบคลุมดัชนีคุณภาพสิ่งแวดล้อมต่างๆ ได้แก่ แหล่งน้ำใช้ การจัดการขยะมูลฝอย และสิ่งปฏิกูล การป้องกันอัคคีภัย การระบายน้ำ คุณภาพอากาศและเสียง คุณภาพน้ำ และทัศนียภาพ

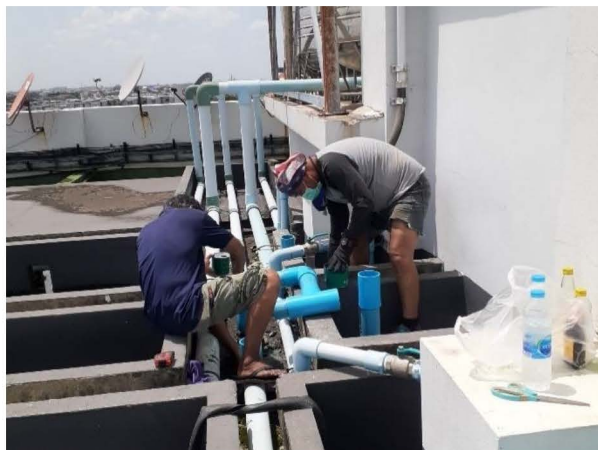
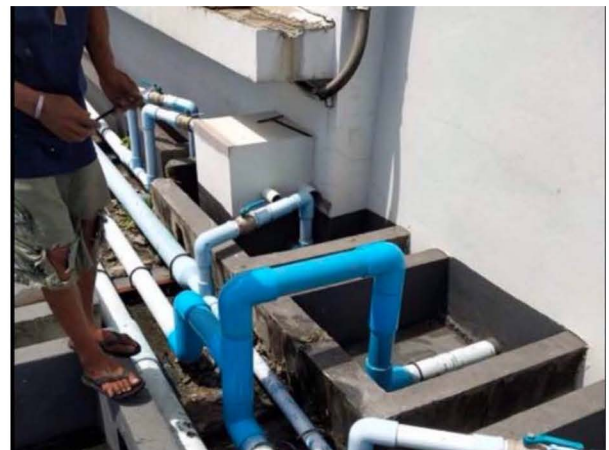
| คุณภาพ<br>สิ่งแวดล้อม | สถานที่ตรวจสอบ | ดัชนีตรวจวัด | ความถี่ | ผลการปฏิบัติตามมาตรการ<br>✓ ปฏิบัติ ✕ ไม่ได้ปฏิบัติ ● ไม่ครบ/ไม่มีประสิทธิภาพ ○ ยัง<br>ไม่ถึงเวลา | ปัญหา อุปสรรค<br>และแนวทางแก้ไข | อ้างอิง |
|---|---|---|---|---|---|---|
| 2. แหล่งน้ำใช้ | - ตรวจสอบการทำงานของระบบท่อประปา หากพบเหตุบกพร่องต้องดำเนินการแก้ไขทันที | - ความสามารถด้านวิศวกรรมประปา (การรั่วซึมหรือแตก) | - ทุก ๆ 1 ปี/ครั้ง<br>ตลอดระยะเวลา<br>เปิดดำเนินการ | ✓ | โครงการมีการตรวจสอบการทำงานของระบบท่อส่งน้ำ และระบบจ่ายน้ำประปาเป็นประจำ หากพบเหตุบกพร่องจะดำเนินการแก้ไขทันที | ภาพที่ 3-2 เจ้าหน้าที่ตรวจสอบการทำงานของระบบท่อส่งน้ำ และระบบจ่ายน้ำประปา |

ภาพที่ 3-2 เจ้าหน้าที่ตรวจสอบการทำงานของระบบท่อส่งน้ำ และระบบจ่ายน้ำประปา

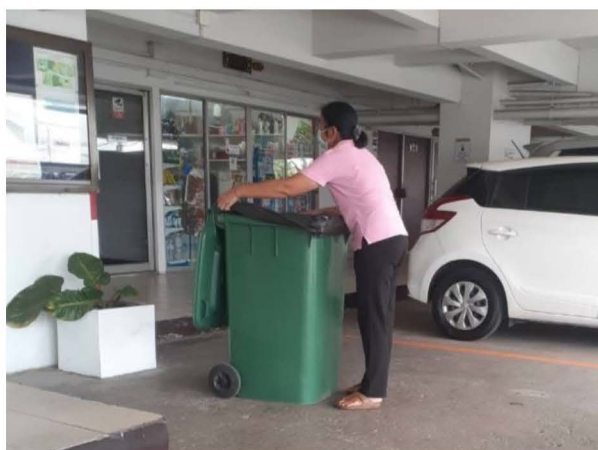
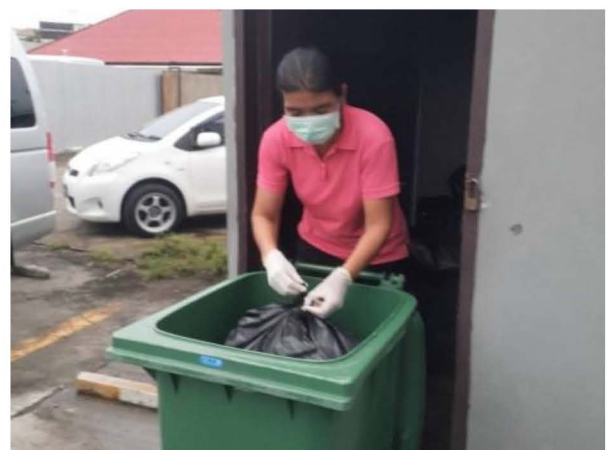
| คุณภาพ<br>สิ่งแวดล้อม | สถานที่ตรวจสอบ | ดัชนีตรวจวัด | ความถี่ | ผลการปฏิบัติตามมาตรการ<br>✓ ปฏิบัติ ✕ ไม่ได้ปฏิบัติ ● ไม่ครบ/ไม่มีประสิทธิภาพ ○ ยัง<br>ไม่ถึงเวลา | ปัญหา อุปสรรค<br>และแนวทางแก้ไข | อ้างอิง |
|---|---|---|---|---|---|---|
| 3. การจัดการ<br>ขยะมูลฝอย<br>และสิ่งปฏิกูล | - ตรวจสอบถังขยะและห้องพักขยะรวมให้มีสภาพดีอยู่เสมอ ถ้ามีการผูกมัดหรือชำรุดต้องดำเนินการแก้ไขทันที | - ความสามารถในการรองรับขยะ และสภาพทั่วไป | - เดือนละ 1 ครั้ง<br>ตลอดระยะเวลา<br>เปิดดำเนินการ | ✓ | โครงการมีการตรวจสอบถังขยะและห้องพักขยะรวมให้อยู่ในสภาพดีตลอดเวลาที่เปิดดำเนินการ | ภาพที่ 3-3 เจ้าหน้าที่ตรวจสอบถังขยะและห้องพักขยะ |

ภาพที่ 3-3 ตรวจสอบถังขยะและห้องพักขยะ

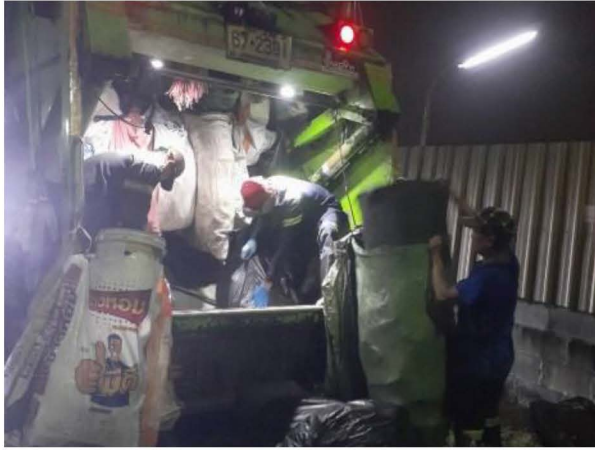
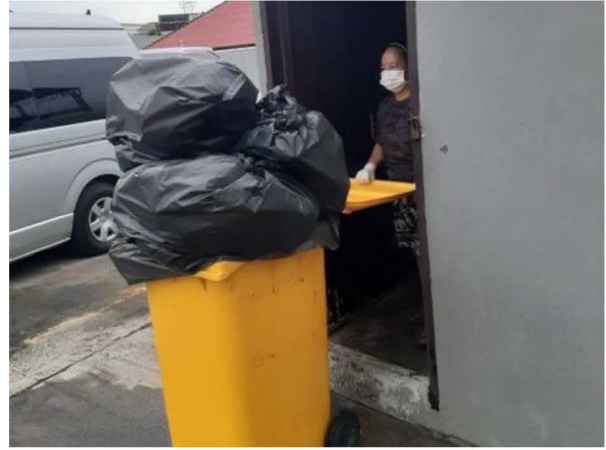
| คุณภาพ<br>สิ่งแวดล้อม | สถานที่ตรวจสอบ | ดัชนีตรวจวัด | ความถี่ | ผลการปฏิบัติตามมาตรการ<br>✓ ปฏิบัติ ✕ ไม่ได้ปฏิบัติ ● ไม่ครบ/ไม่มีประสิทธิภาพ ○ ยัง<br>ไม่ถึงเวลา | ปัญหา อุปสรรค<br>และแนวทางแก้ไข | อ้างอิง |
|---|---|---|---|---|---|---|
| | - ตรวจสอบปริมาณขยะตกค้างภายในโครงการ บริเวณที่พักขยะรวม และภาชนะรองรับมูลฝอยภายในโครงการ | - ขยะตกค้าง | - ทุกสัปดาห์/ครั้ง<br>ตลอดระยะเวลา<br>เปิดดำเนินการ | ✓ | โครงการมีพนักงานคอยจัดเก็บขยะเป็นประจำ ไม่มีปัญหาขยะตกค้างภายในโครงการ และสำนักงานเขตลาดพร้าวจะเข้ามาจัดเก็บทุกสัปดาห์ | ภาพที่ 3-4 พนักงานคอยเก็บขยะ |

ภาพที่ 3-4 พนักงานเก็บขยะ

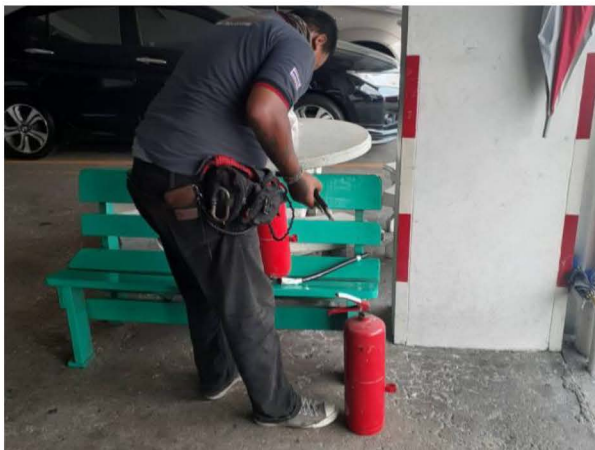
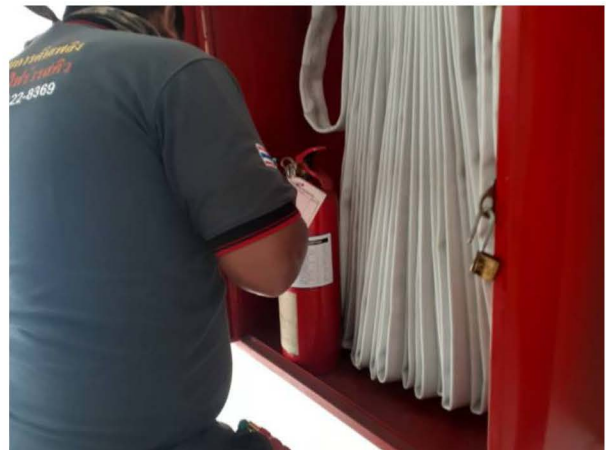
| คุณภาพ<br>สิ่งแวดล้อม | สถานที่ตรวจสอบ | ดัชนีตรวจวัด | ความถี่ | ผลการปฏิบัติตามมาตรการ<br>✓ ปฏิบัติ ✕ ไม่ได้ปฏิบัติ ● ไม่ครบ/ไม่มีประสิทธิภาพ ○ ยัง<br>ไม่ถึงเวลา | ปัญหา อุปสรรค<br>และแนวทางแก้ไข | อ้างอิง |
|---|---|---|---|---|---|---|
| 4. การป้องกัน<br>อัคคีภัย | - ตรวจสอบระบบเตือนภัย<br>และป้องกันอัคคีภัยให้ใช้การ<br>ได้ดีอยู่เสมอ | - การใช้งานได้ของ<br>Fire Alarm Bell<br>Manual Station,<br>FHC, ถังดับเพลิงเคมี,<br>ไฟฉุกเฉิน | - ทุก ๆ 6 เดือน/<br>ครั้ง | ✓ โครงการมีการตรวจสอบระบบเตือนภัย<br>และป้องกันอัคคีภัยให้ใช้การได้ดีเป็น<br>ประจำ | | ภาพที่ 3-5 เจ้าหน้าที่<br>ตรวจสอบระบบเตือน<br>ภัย และป้องกัน<br>อัคคีภัย |

ภาพที่ 3-5 เจ้าหน้าที่ตรวจสอบระบบเตือนภัย และป้องกันอัคคีภัย

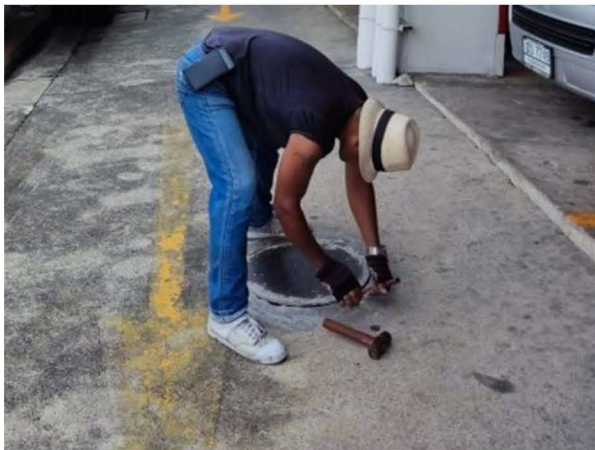
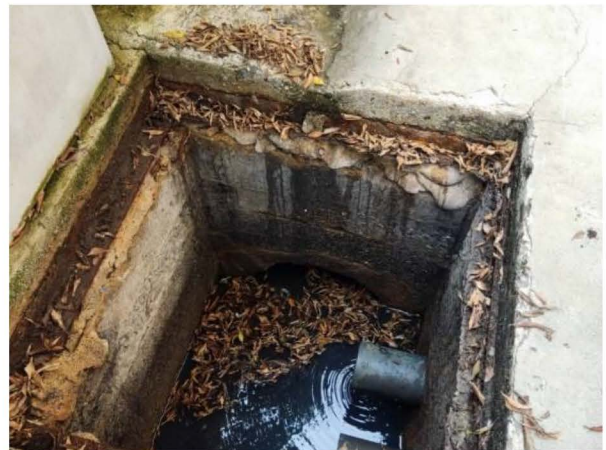
| คุณภาพ<br>สิ่งแวดล้อม | สถานที่ตรวจสอบ | ดัชนีตรวจวัด | ความถี่ | ผลการปฏิบัติตามมาตรการ<br>✓ ปฏิบัติ ✕ ไม่ได้ปฏิบัติ ● ไม่ครบ/ไม่มีประสิทธิภาพ ○ ยัง<br>ไม่ถึงเวลา | ปัญหา อุปสรรค<br>และแนวทางแก้ไข | อ้างอิง |
|---|---|---|---|---|---|---|
| 5. การระบาย<br>น้ำ | - ตรวจสอบระบบท่อระบาย<br>น้ำรอบ ๆ โครงการ | - เศษขยะอุดตัน | - ทุก ๆ 2 ครั้ง/ปี | ✓ โครงการมีการตรวจสอบบ่อบำบัด, ท่อ<br>ระบายน้ำรอบโครงการ และบ่อดักขยะ<br>บริเวณจุดเชื่อมต่อของโครงการกับท่อ<br>สาธารณะเป็นประจำทุกเดือน | | ภาพที่ 3-6 เจ้าหน้าที่<br>ตรวจสอบระบบท่อ<br>ระบายน้ำรอบ ๆ<br>โครงการ |

ภาพที่ 3-6 เจ้าหน้าที่ตรวจสอบระบบท่อระบายน้ำรอบ ๆ โครงการ

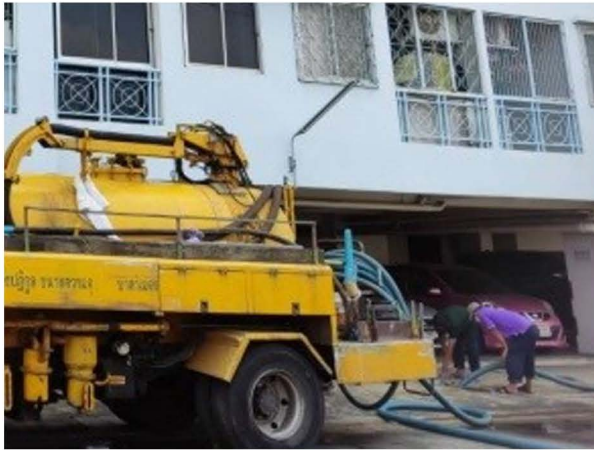
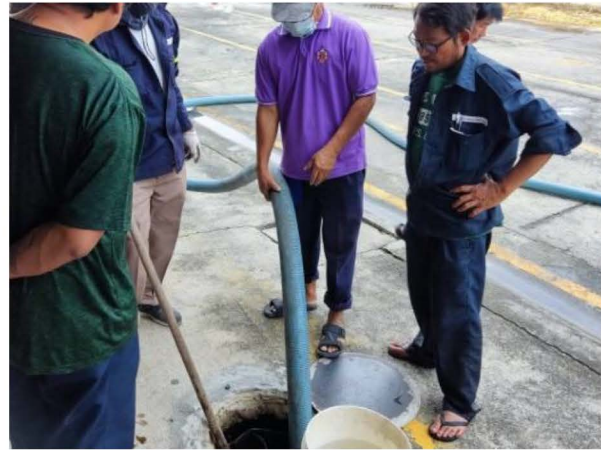
| คุณภาพ<br>สิ่งแวดล้อม | สถานที่ตรวจสอบ | ดัชนีตรวจวัด | ความถี่ | ผลการปฏิบัติตามมาตรการ<br>✓ ปฏิบัติ ✕ ไม่ได้ปฏิบัติ ● ไม่ครบ/ไม่มีประสิทธิภาพ ○ ยัง<br>ไม่ถึงเวลา | ปัญหา อุปสรรค<br>และแนวทางแก้ไข | อ้างอิง |
|---|---|---|---|---|---|---|
| 6.การสูบ<br>ตะกอนส่วนเกิน | - บริเวณบ่อกักเก็บตะกอน<br>และทำการสูบตะกอน<br>ส่วนเกินเพื่อนำไปกำจัดโดย<br>สำนักงานเขตลาดพร้าว | - ปริมาณตะกอน<br>ส่วนเกิน | - ทุก ๆ 4 เดือน/<br>ครั้ง | ✓ โครงการติดต่อให้สำนักงานเขตลาดพร้าว<br>เข้ามาทำการสูบตะกอนส่วนเกินเพื่อนำไป<br>กำจัดเป็นประจำ | | ภาพที่ 3-7 การสูบ<br>ตะกอนส่วนเกินเพื่อ<br>นำไปกำจัด |

ภาพที่ 3-7 การสูบน้ำส่วนเกินเพื่อนำไปกำจัด
