## บทที่ 4

### ผลการตรวจวัดเพื่อตรวจติดตามคุณภาพสิ่งแวดล้อม

จากการตรวจวัดคุณภาพน้ำเพื่อตรวจติดตามคุณภาพสิ่งแวดล้อมของโครงการ โรงแรมคิมป์ตัน คีตาเล สมุย จังหวัดสุราษฎร์ธานี ในระหว่าง เดือนมกราคม – เดือนมิถุนายน 2569 ซึ่งทางสถานประกอบการได้ทำการตรวจวิเคราะห์คุณภาพน้ำเสียก่อนบำบัดและน้ำทิ้งหลังบำบัด รวมทั้งน้ำสระว่ายน้ำ เป็นประจำทุกเดือน ซึ่งผลการวิเคราะห์ สามารถสรุปได้ดังต่อไปนี้

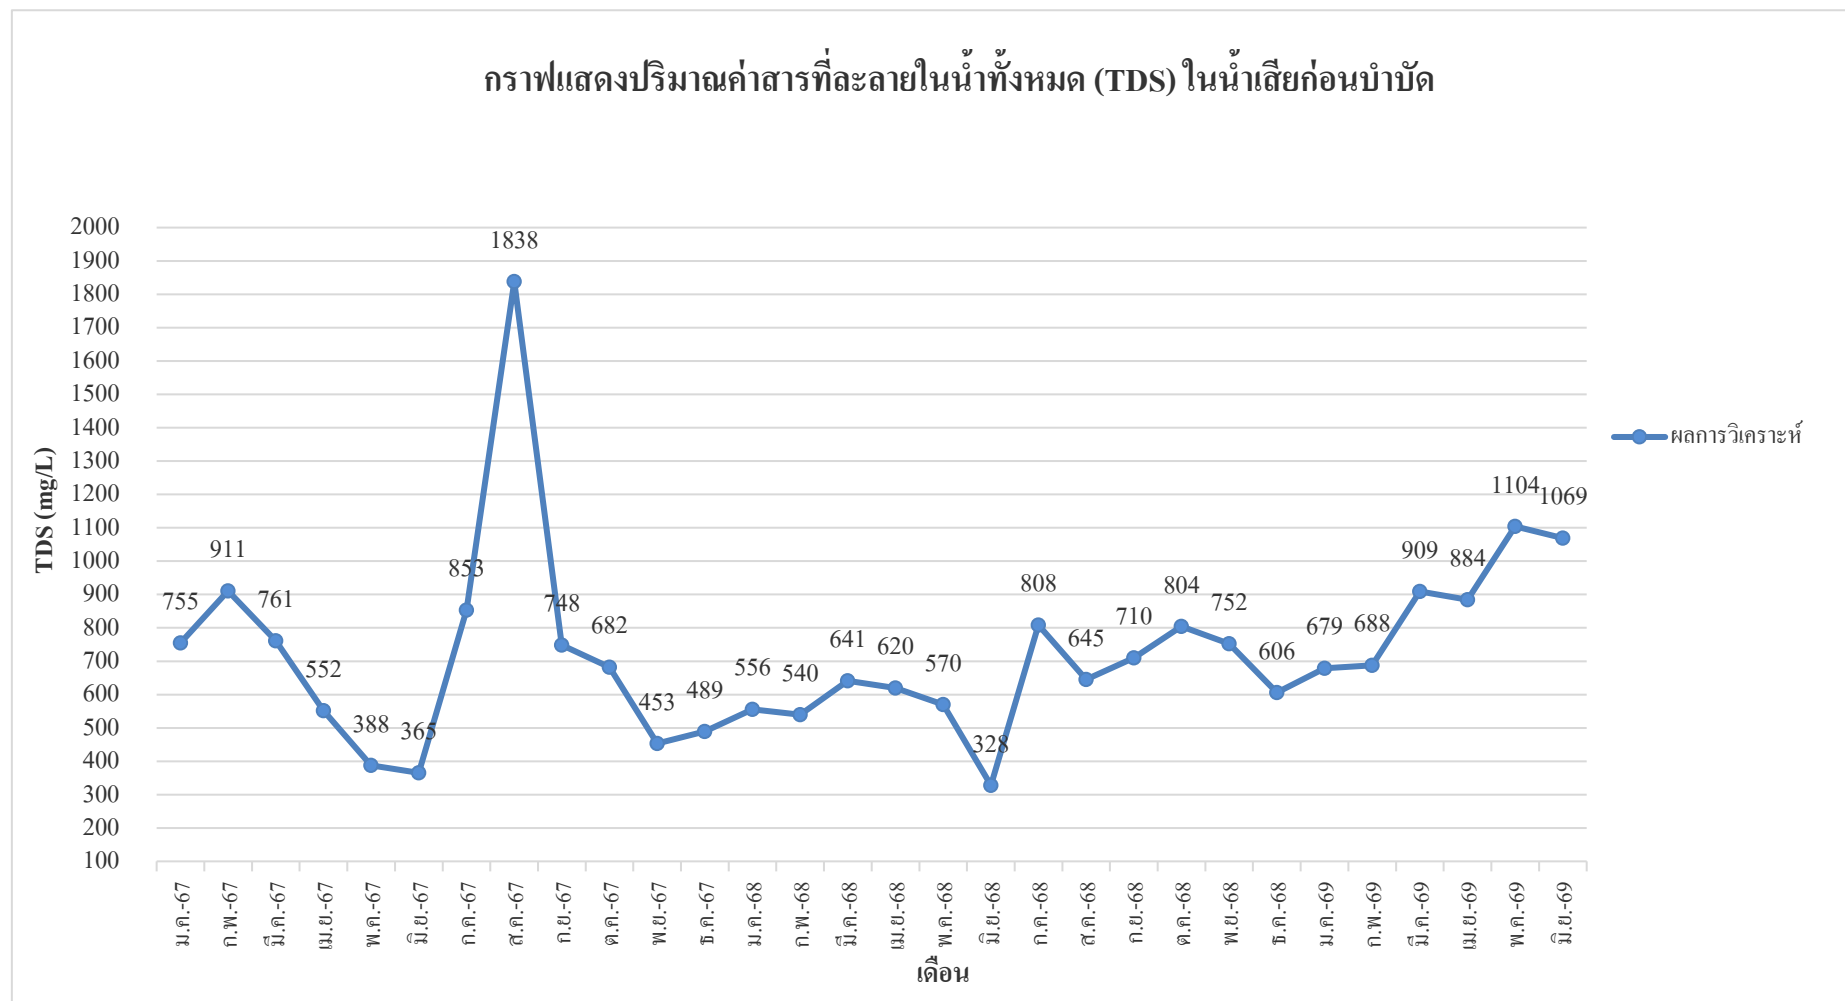
ภาพที่ 4-6 กราฟแสดงปริมาณค่าสารที่ละลายในน้ำทั้งหมด (TDS) ในน้ำเสียก่อนบำบัด

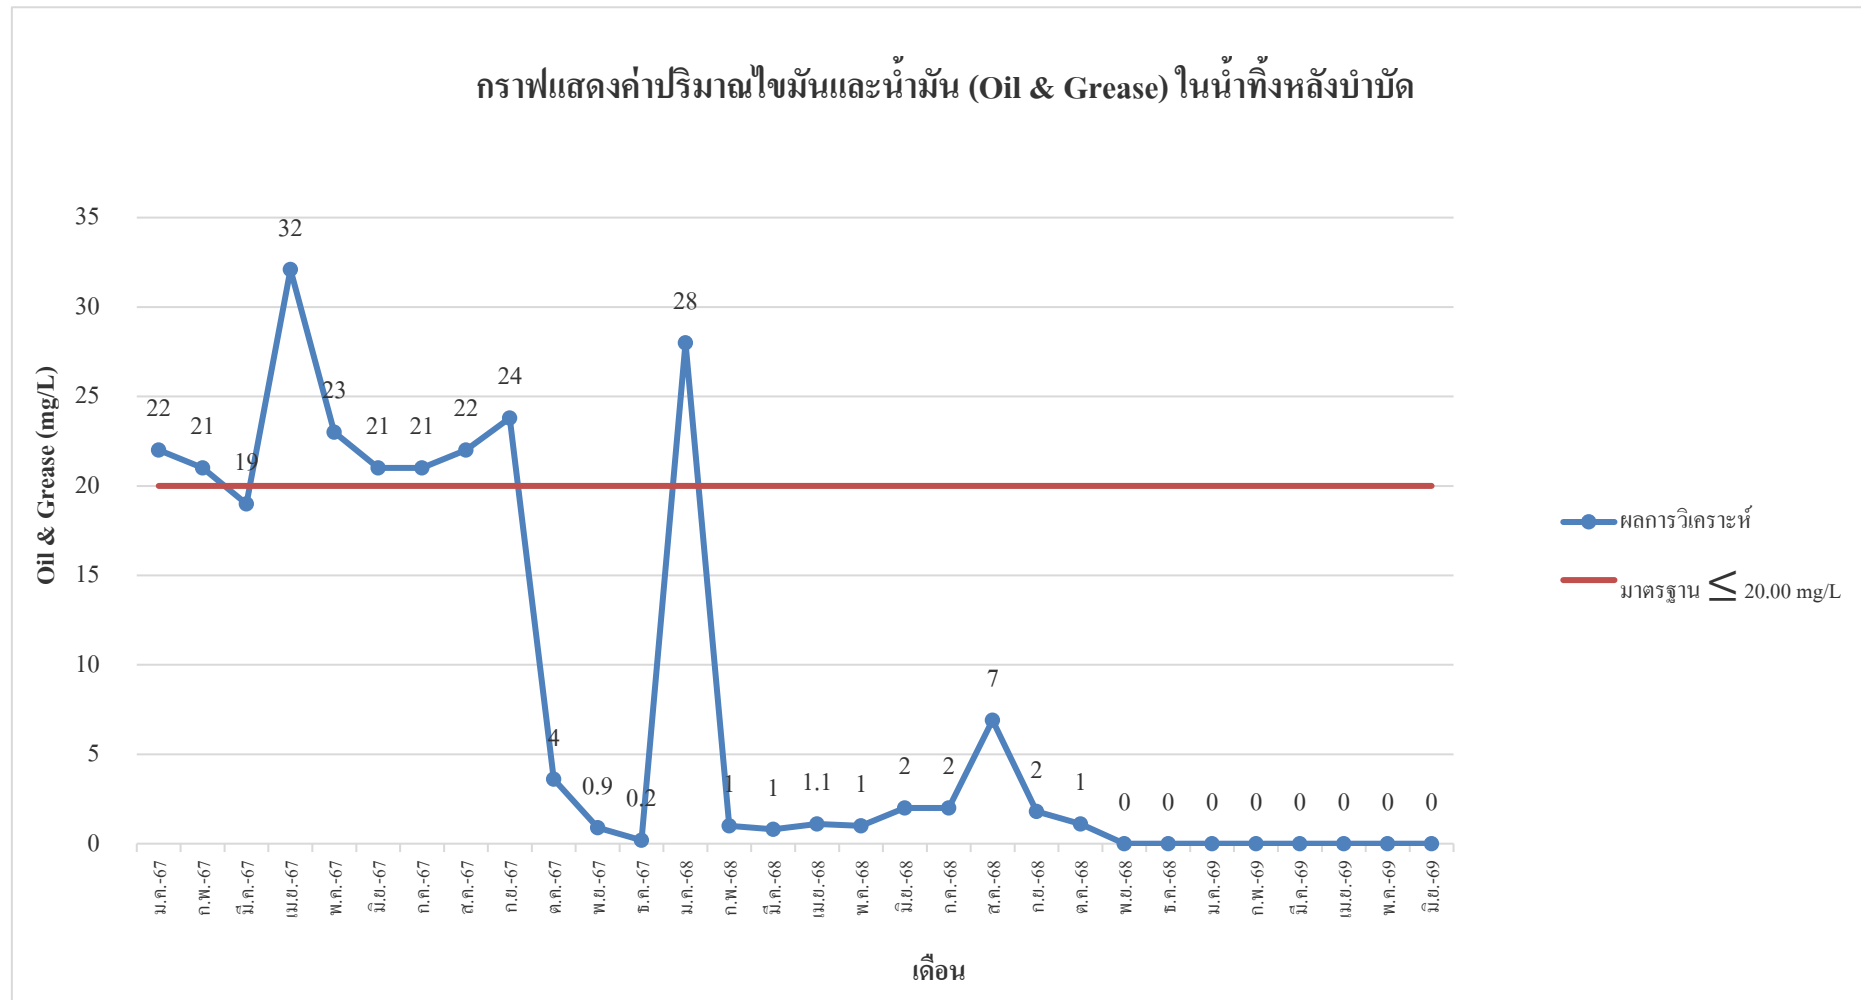
5. ปริมาณค่าไขมันและน้ำมัน (Oil & Grease) อยู่ในช่วง 0 มิลลิกรัม/ลิตร (มาตรฐาน < 20 มิลลิกรัม/ลิตร) สรุปได้ว่าคุณภาพน้ำทิ้งหลังบำบัดของโครงการมีปริมาณค่า ไขมันและน้ำมันอยู่ในเกณฑ์มาตรฐาน (ดังภาพที่ 4-14)

ภาพที่ 4-14 กราฟแสดงค่าปริมาณไขมันและน้ำมัน (Oil & Grease) ในน้ำทิ้งหลังบำบัด
