## สรุปมาตรการป้องกันและ แก้ไขผลกระทบสิ่งแวดล้อม มาตรการติดตามตรวจสอบ คุณภาพสิ่งแวดล้อม

# บทที่ 3

## มาตรการติดตามตรวจสอบคุณภาพสิ่งแวดล้อม

จากการติดตามตรวจสอบการปฏิบัติตามมาตรการติดตามตรวจสอบคุณภาพสิ่งแวดล้อม (ระยะดำเนินการ) โครงการบ้านเอื้ออาทร จังหวัดชลบุรี (บ้านบึง 2) ตั้งอยู่ที่ ทางหลวงชนบท ชบ.3023 (ถนนบ้านไร่-หนองกาน้ำ) หมู่ที่ 3 ตำบลบ้านบึง อำเภอบ้านบึง จังหวัดชลบุรี ตามรายงานวิเคราะห์ผลกระทบสิ่งแวดล้อมที่ได้รับความเห็นชอบจาก สำนักงานนโยบายและแผนทรัพยากรธรรมชาติและสิ่งแวดล้อม หนังสือเลขที่ ทส 1009.5/5702 ลงวันที่ 21 มิถุนายน 2554 มีรายละเอียดผลการติดตามตรวจสอบผลกระทบสิ่งแวดล้อมดังตารางที่ 3-1

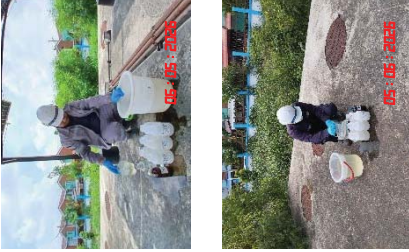
| องค์ประกอบ<br>ทางสิ่งแวดล้อม | มาตรการติดตามตรวจสอบ<br>ผลกระทบสิ่งแวดล้อม | จุดเก็บตัวอย่าง / ความถี่ | ผลการปฏิบัติตามมาตรการ<br>ป้องกันและแก้ไขผลกระทบ<br>สิ่งแวดล้อม | ปัญหา อุปสรรคที่ไม่สามารถ<br>ปฏิบัติตามมาตรการและ<br>แนวทางแก้ไข | ภาพประกอบมาตรการ |
|---|---|---|---|---|---|
| | <p>2. ตรวจวัดคุณภาพน้ำ<br/>ทิ้งหลังผ่านระบบบำบัด<br/>น้ำเสีย ดำเนินการ<br/>ตรวจวัด</p> <ul style="list-style-type: none"> <li>- ความเป็นกรด-ด่าง (pH)</li> <li>- บีโอดี (BOD)</li> <li>- ปริมาณตะกอนแขวนลอยทั้งหมด (Total Suspended Solids)</li> <li>- ทีเคเอ็น (TKN)</li> <li>- น้ำมันและไขมัน (Oil &amp; Grease)</li> <li>- ไนเตรท (Nitrate-Nitrogen)</li> <li>- ปริมาณโคลิฟอร์มแบคทีเรีย ชนิดฟีคอล (Fecal Coliform Bacteria)</li> </ul> | | | | <p>จุดเก็บน้ำหลังผ่านระบบ<br/>บำบัดน้ำเสีย</p> <ul style="list-style-type: none"> <li>เอกสารแนบ 2</li> </ul> <p>รูปที่ 16</p> |

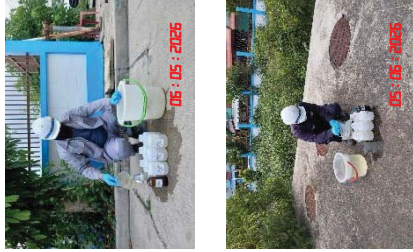
| องค์ประกอบ<br>ทางสิ่งแวดล้อม | มาตรการติดตามตรวจสอบ<br>ผลกระทบสิ่งแวดล้อม | จุดเก็บตัวอย่าง / ความถี่ | ผลการปฏิบัติตามมาตรการ<br>ป้องกันและแก้ไขผลกระทบ<br>สิ่งแวดล้อม | ปัญหา อุปสรรคที่ไม่สามารถ<br>ปฏิบัติตามมาตรการและ<br>แนวทางแก้ไข | ภาพประกอบมาตรการ |
|---|---|---|---|---|---|
| | <p>3. ตรวจวัดคุณภาพน้ำใน<br/>บ่อพักน้ำทิ้งก่อน<br/>ระบายออกจากพื้นที่<br/>โครงการ ดำเนินการ<br/>ตรวจวัด</p> <ul style="list-style-type: none"> <li>- ความเป็นกรด-ด่าง<br/>(pH)</li> <li>- บีโอดี (BOD)</li> <li>- ปริมาณตะกอน<br/>แขวนลอยทั้งหมด<br/>(Total Suspended<br/>Solids)</li> <li>- ทีเคเอ็น (TKN)</li> <li>- น้ำมันและไขมัน<br/>(Oil &amp; Grease)</li> <li>- ไนโตรเจน (Nitrate-<br/>Nitrogen)</li> <li>- ฟอสฟอรัสทั้งหมด<br/>(Phosphorus)</li> <li>- ปริมาณโคลิฟอร์ม<br/>แบคทีเรีย ชนิดฟีคัล<br/>(Fecal Coliform<br/>Bacteria)</li> </ul> | <ul style="list-style-type: none"> <li>• ตรวจวัดเดือนละ 1 ครั้ง ตลอด<br/>ระยะเวลาดำเนินการโครงการ<br/>จำนวน 1 สถานี ได้แก่<br/>1) บ่อพักน้ำสุดท้ายก่อน<br/>ระบายออกนอกโครงการ</li> </ul> | <ul style="list-style-type: none"> <li>• การเคหะแห่งชาติมอบหมายให้<br/>บริษัท ไม่น เอ็นจิเนียริ่ง คอนซัล<br/>แตนท์ จำกัด เป็นผู้ดำเนินการ<br/>เก็บตัวอย่างน้ำ เพื่อติดตาม<br/>ประสิทธิภาพของระบบบำบัดจาก<br/>การวิเคราะห์คุณภาพน้ำ</li> </ul> | - | <p>จุดเก็บน้ำบ่อพักสุดท้าย<br/>ก่อนระบายออกนอก<br/>โครงการ</p> <ul style="list-style-type: none"> <li>• เอกสารแนบ 2<br/>รูปที่ 16</li> </ul> |

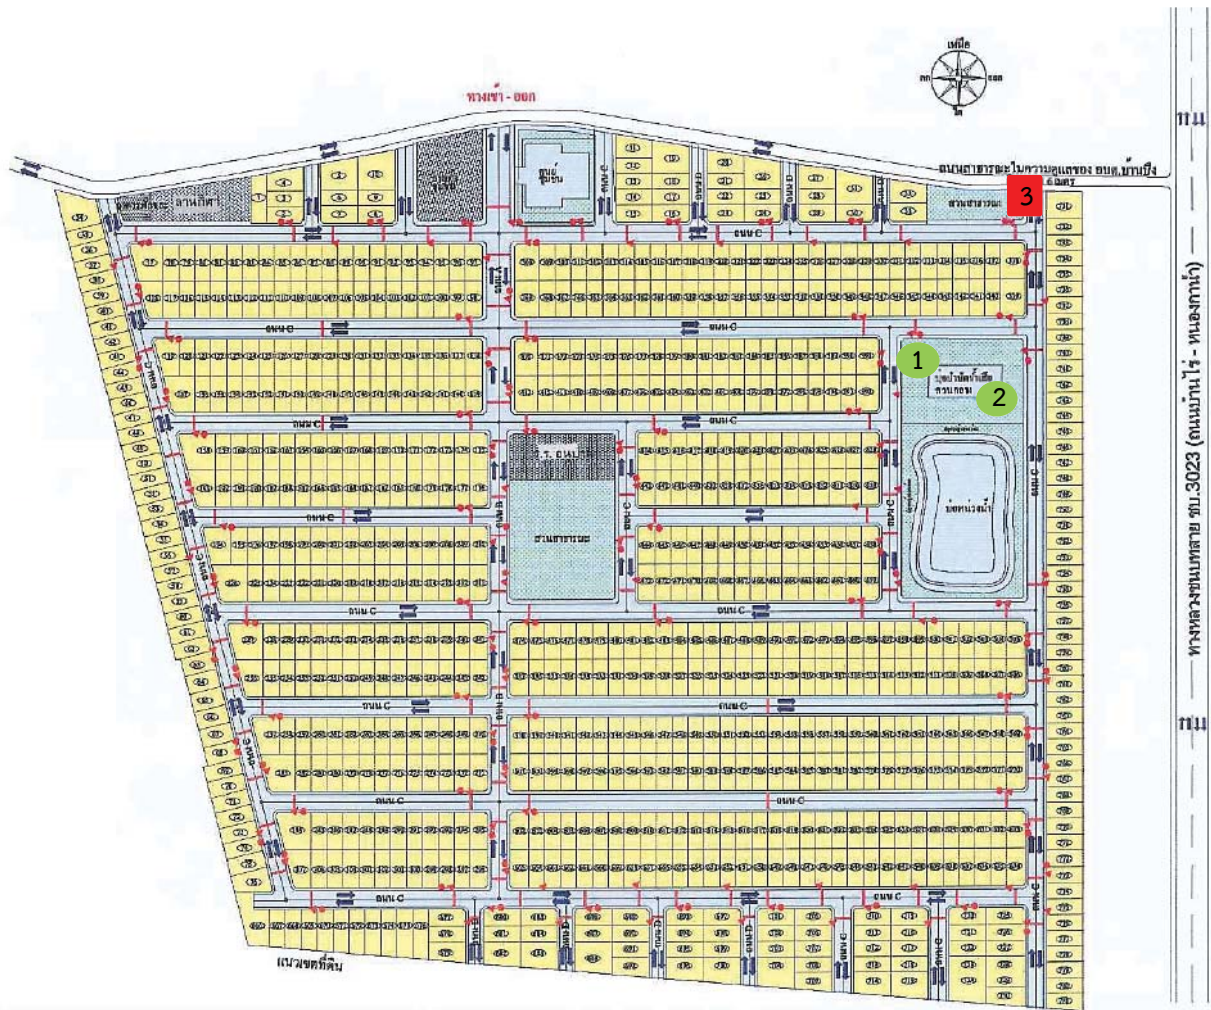
รูปที่ 3-1 ตำแหน่งตรวจวัดคุณภาพสิ่งแวดล้อม

- จุดเก็บน้ำก่อนเข้าสู่ระบบบำบัดน้ำเสีย  
พิกัด : UTM 47P 729424 E, 1475286 N.
- จุดเก็บน้ำหลังผ่านระบบบำบัดน้ำเสีย  
พิกัด : UTM 47P 729442 E, 1475283 N.
- จุดเก็บน้ำบ่อพักน้ำสุดท้ายก่อนระบายออกนอกโครงการ  
พิกัด : UTM 47P 729459 E, 1475296 N.

#### จุดตรวจวัดคุณภาพสิ่งแวดล้อม

- 1 จุดเก็บน้ำก่อนเข้าสู่ระบบบำบัดน้ำเสีย
- 2 จุดเก็บน้ำหลังผ่านระบบบำบัดน้ำเสีย
- 3 บ่อพักน้ำสุดท้ายก่อนระบายออกนอกโครงการ
