บทที่ 2

การปฏิบัติตามมาตรการป้องกันและแก้ไขผลกระทบสิ่งแวดล้อม

การดำเนินการตามมาตรการป้องกันและแก้ไขผลกระทบสิ่งแวดล้อม โครงการสวัสดิการที่พักอาศัยประเภทเช่า กรมการขนส่งทางอากาศ ประจำเดือนมกราคม - มิถุนายน 2569 มีรายละเอียดผลการปฏิบัติตามมาตรการที่กำหนด รายละเอียดแสดงดังต่อไปนี้

ตารางที่ 2.1-1 รายงานผลการปฏิบัติตามมาตรการป้องกันและแก้ไขผลกระทบสิ่งแวดล้อม (ระยะดำเนินการ) โครงการสวัสดิการที่พักอาศัยประเภทเช่า กรมการขนส่งทางอากาศ ประจำเดือนมกราคม - มิถุนายน 2569

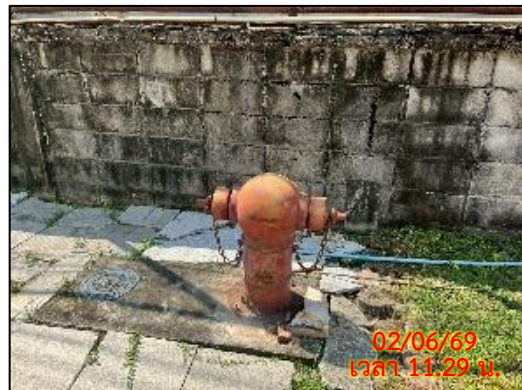
รูปที่ 2.2-2 หัวรับน้ำดับเพลิง

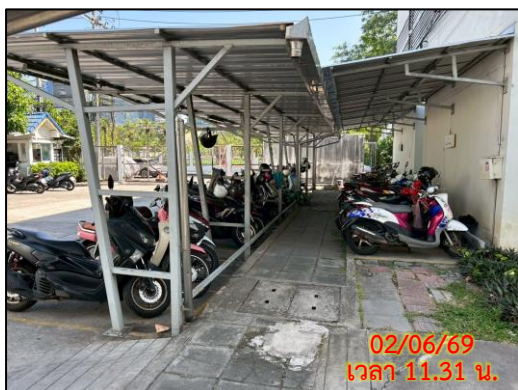
รูปที่ 2.2-3 บริเวณที่จอดรถจักรยานยนต์

| องค์ประกอบทางสิ่งแวดล้อม<br>และคุณค่าต่างๆ | มาตรการป้องกันและแก้ไข<br>ผลกระทบสิ่งแวดล้อม | มาตรการติดตามตรวจสอบ<br>ผลกระทบสิ่งแวดล้อม | ปัญหา และ/หรือ<br>ข้อเสนอแนะ | เอกสารอ้างอิง |
|---|---|---|---|---|
| | 2. จัดให้มีที่จอดรถจักรยานยนต์ภายใน<br>โครงการอย่างน้อย 18 คัน เพื่ออำนวยความสะดวก<br>สะดวกสำหรับผู้พักอาศัยที่ใช้ รถจักรยานยนต์<br>เป็นพาหนะในการเดินทาง | 2. โครงการมีที่จอดรถจักรยานยนต์ภายใน<br>โครงการ ซึ่งเพียงพอต่อผู้พักอาศัยภายใน<br>โครงการ | - | |

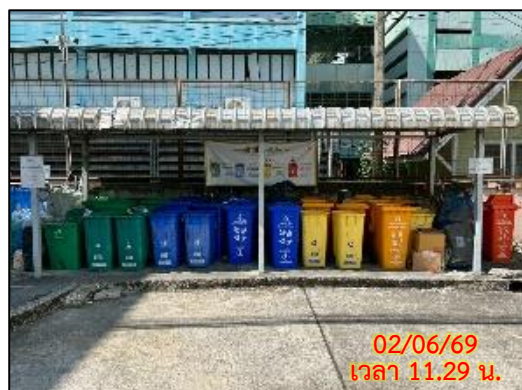
รูปที่ 2.2-4 ถังขยะภายในโครงการ

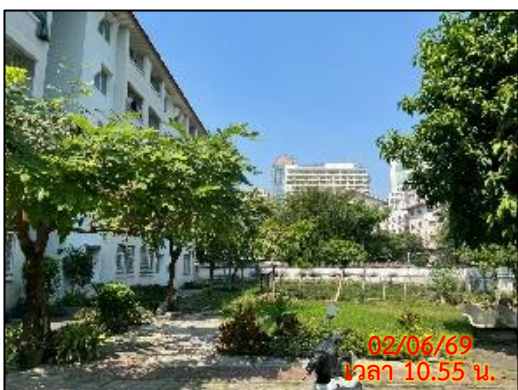
รูปที่ 2.2-5 พื้นที่สีเขียวภายในโครงการ

| องค์ประกอบทางสิ่งแวดล้อม<br>และคุณค่าต่างๆ | มาตรการป้องกันและแก้ไข<br>ผลกระทบสิ่งแวดล้อม | มาตรการติดตามตรวจสอบ<br>ผลกระทบสิ่งแวดล้อม | ปัญหา และ/หรือ<br>ข้อเสนอแนะ | เอกสารอ้างอิง |
|---|---|---|---|---|
| | 2. ดูแลพื้นที่สีเขียวและไม้ยืนต้นทั้งภายใน<br>โครงการ เพื่อ ลดการแผ่รังสีความร้อนจาก<br>พื้นคอนกรีตและตัวอาคาร และช่วยสกัดการ<br>พังกระจายของฝุ่นละออง และช่วยลดระดับ<br>เสียงจากยานพาหนะ | 2. โครงการมีเจ้าหน้าที่ดูแลพื้นที่สีเขียว<br>ภายในโครงการ จากการ ตรวจสอบพบว่า<br>ต้นไม้และพื้นที่สีเขียวอยู่ในสภาพดี | - | |

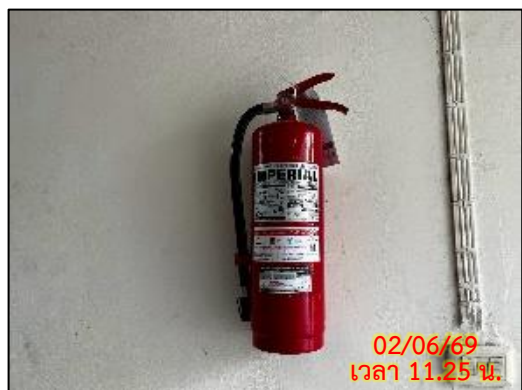
รูปที่ 2.2-6 ถังดับเพลิงภายในอาคาร

| องค์ประกอบทางสิ่งแวดล้อม<br>และคุณค่าต่างๆ | มาตรการป้องกันและแก้ไข<br>ผลกระทบสิ่งแวดล้อม | มาตรการติดตามตรวจสอบ<br>ผลกระทบสิ่งแวดล้อม | ปัญหา และ/หรือ<br>ข้อเสนอแนะ | เอกสารอ้างอิง |
|---|---|---|---|---|
| 3.7 การป้องกันและ ระวัง<br>อัคคีภัย (ต่อ) | 5. จัดให้มีถังดับเพลิงแบบมือถือประเภทเคมีแห้ง (ABC) ขนาดถังละ 4 กก. ติดตั้งทุกชั้นของอาคาร ชั้นละ 1 ถัง รวมถึงถังดับเพลิงแบบมือถือ 5 ถัง/อาคาร โดยติดตั้งให้ส่วนบนสุดสูงจากระดับอาคารไม่เกิน 1.50 ม. มองเห็นได้ชัดเจน และสามารถอ่านคำแนะนำการใช้ได้ รวมทั้ง ดำเนินการตรวจสอบตามคำแนะนำของผู้จำหน่ายเพื่อให้ อยู่ในสภาพพร้อมใช้งานตลอดเวลา | 5. โครงการมีถังดับเพลิงแบบมือถือประเภทเคมีแห้ง (ABC) ขนาดถังละ 4 กก. ติดตั้งทุกชั้นของอาคารชั้นละ 1 ถัง และสามารถอ่านคำแนะนำการใช้ได้ และดำเนินการตรวจสอบตามคำแนะนำของผู้จำหน่ายเพื่อให้ อยู่ในสภาพพร้อมใช้งานตลอดเวลา | - | |

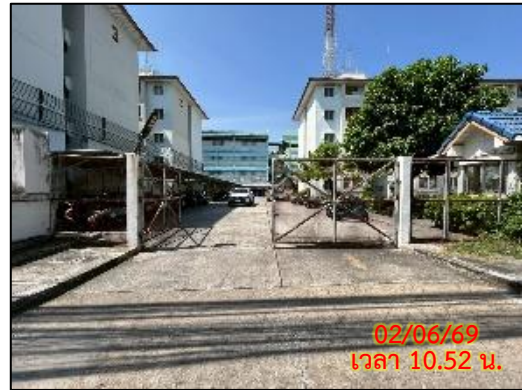
รูปที่ 2.2-8 ถนนทางเข้าโครงการ

| องค์ประกอบทางสิ่งแวดล้อม<br>และคุณค่าต่างๆ | มาตรการป้องกันและแก้ไข<br>ผลกระทบสิ่งแวดล้อม | มาตรการติดตามตรวจสอบ<br>ผลกระทบสิ่งแวดล้อม | ปัญหา และ/หรือ<br>ข้อเสนอแนะ | เอกสารอ้างอิง |
|---|---|---|---|---|
| | 3. ถนนภายในโครงการต้องมีขนาดกว้างไม่<br>น้อยกว่า 6.0 เมตร รวมทั้งจัดระบบ<br>การจราจรบริเวณทางเข้า-ออก ให้ สอดคล้อง<br>กับกฎหมายกำหนดและสภาพการจราจรของ<br>ถนนตัดใหม่และถนนงามดูพลี | 3. ถนนภายในโครงการมีขนาดกว้าง 6.0<br>เมตร และมีเจ้าหน้าที่รักษาความปลอดภัย<br>คอยอำนวยความสะดวก การจราจรบริเวณ<br>ด้านหน้าโครงการ | - | |

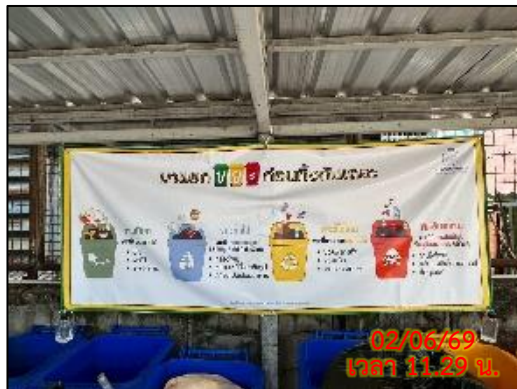
รูปที่ 2.2-9 ป้ายคัดแยกขยะภายในโครงการ

| องค์ประกอบทางสิ่งแวดล้อม<br>และคุณค่าต่างๆ | มาตรการป้องกันและแก้ไข<br>ผลกระทบสิ่งแวดล้อม | มาตรการติดตามตรวจสอบ<br>ผลกระทบสิ่งแวดล้อม | ปัญหา และ/หรือ<br>ข้อเสนอแนะ | เอกสารอ้างอิง |
|---|---|---|---|---|
| 3.4 การจัดการมูลฝอย | 1. จัดทำประกาศติดไว้ในบริเวณต่างๆ เพื่อ<br>รณรงค์ให้ผู้พักอาศัยมีส่วนร่วมในการคัดแยก<br>ขยะและลดการผลิตมูลฝอย ทั้งขยะมูลฝอย<br>ทั่วไปและขยะมูลฝอยพิษ | 1.โครงการมีการติดป้ายประกาศให้ผู้พักอาศัย<br>การคัดแยกขยะก่อนทิ้ง ติดไว้บริเวณป้าย<br>ประชาสัมพันธ์ | - | |

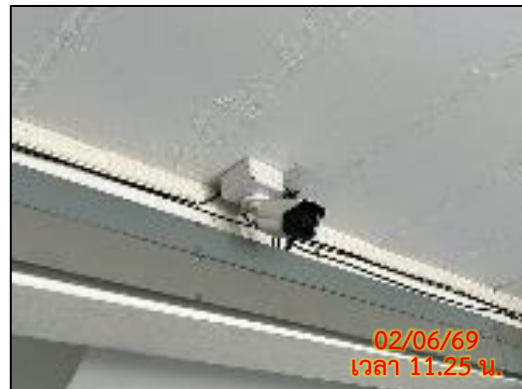
รูปที่ 2.2-10 กล้องวงจรปิดภายในโครงการ
