## บทที่ 3

### การติดตามตรวจสอบผลกระทบสิ่งแวดล้อม

บริษัท กรีน เอ็นไว เอ็นจิเนียริง จำกัด ได้ทำการติดตามตรวจสอบผลกระทบคุณภาพสิ่งแวดล้อมโครงการอาคารเช่ามาตรฐานรองเพชรเกษม 91 ส่วนเดิมและระยะที่ 2 ตั้งอยู่ที่ ซอยเพชรเกษม 91 ตำบลสวนหลวง อำเภอกระทุ่มแบน จังหวัดสมุทรสาคร (ระยะดำเนินการ) ตามที่สำนักงานนโยบายและแผนทรัพยากรธรรมชาติและสิ่งแวดล้อมกำหนดไว้ ซึ่งดำเนินการตรวจวิเคราะห์คุณภาพน้ำ เพื่อนำค่าที่ตรวจวัดได้มาเปรียบเทียบกับมาตรฐาน ซึ่งทำการเก็บตัวอย่างประจำเดือนมกราคม - มิถุนายน 2569 โดยมีรายละเอียดดังนี้

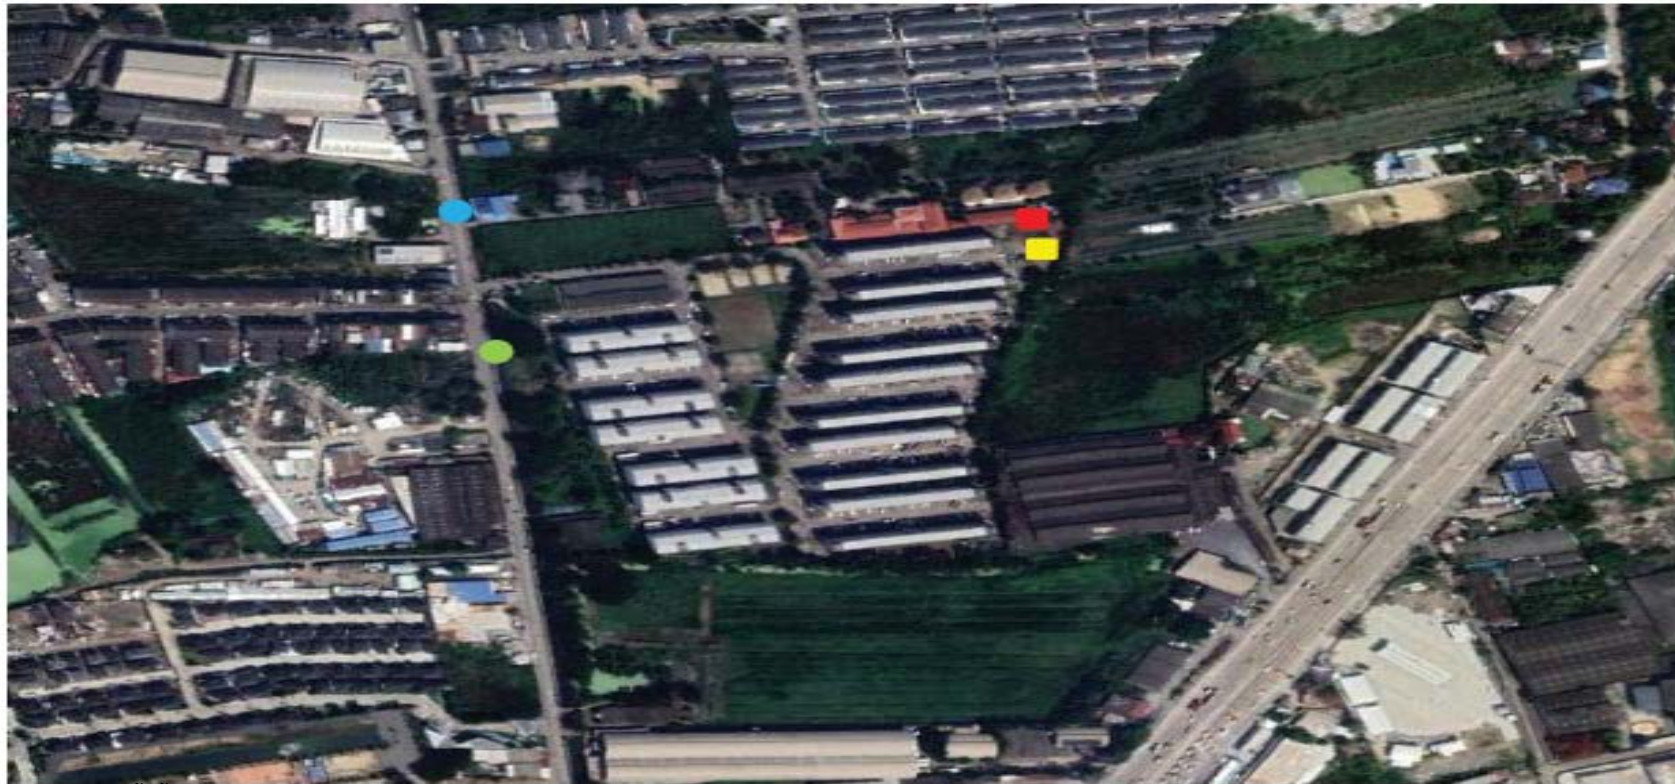
รูปที่ 3.1-1 ผังแสดงจุดที่เก็บตัวอย่างคุณภาพน้ำ

จุดเก็บคุณภาพน้ำทิ้ง

■ บ่อพักน้ำเสียก่อนเข้าสู่ระบบบำบัดขั้นที่ 2

■ บ่อพักน้ำทิ้งที่ออกจากถังตกตะกอนก่อนระบายออกสู่ภายนอกโครงการ

จุดเก็บคุณภาพน้ำผิวดิน

● บริเวณคลองก่อนผ่านจุดระบายน้ำทิ้งของโครงการ ระยะ 150 เมตร

● บริเวณคลองหลังผ่านจุดระบายน้ำทิ้งของโครงการ ระยะ 150 เมตร

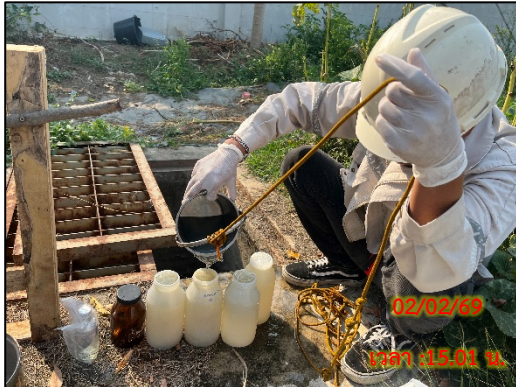
บ่อฟักน้ำเสียก่อนเข้าสู่ระบบบำบัดน้ำเสียชั้น 2

(1) บ่อกักน้ำเสียก่อนเข้าสู่ระบบบำบัดน้ำเสียชั้น 2 ตรวจพบ ความเป็นกรด-ด่าง (pH) เท่ากับ 7.6, ค่า BOD เท่ากับ 16 มิลลิกรัมต่อลิตร, ปริมาณของแข็งแขวนลอย (Suspended Solids) เท่ากับ 73.3 มิลลิกรัมต่อลิตร, ค่า TDS เท่ากับ 536.5 มิลลิกรัมต่อลิตร, ค่าไขมันและน้ำมัน (Grease & Oil) เท่ากับ 5 มิลลิกรัมต่อลิตร, ค่าซัลไฟด์ เท่ากับ 6.6 มิลลิกรัมต่อลิตร และปริมาณไนโตรเจนในรูปทีเคเอ็น (TKN) เท่ากับ 60.20 มิลลิกรัมต่อลิตร

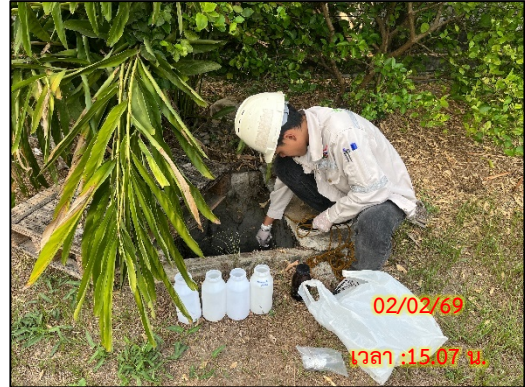
บ่อฟักน้ำทิ้งที่ออกจากถังตกตะกอนก่อนระบายออกสู่นอกโครงการ

(2) บ่อกักน้ำทิ้งที่ออกจากถังตะกอนก่อนระบายออกสู่ภายนอกโครงการ ตรวจพบ ความเป็นกรด-ด่าง (pH) เท่ากับ 7.5, ค่า BOD เท่ากับ 12 มิลลิกรัมต่อลิตร, ปริมาณของแข็งแขวนลอย (Suspended Solids) เท่ากับ 152.0 มิลลิกรัมต่อลิตร, ค่า TDS เท่ากับ 514.0 มิลลิกรัมต่อลิตร, ค่าไขมันและน้ำมัน (Grease & Oil) เท่ากับ 1 มิลลิกรัมต่อลิตร, ค่าซัลไฟด์ เท่ากับ 0.4 มิลลิกรัมต่อลิตร และปริมาณไนโตรเจนในรูปทีเคเอ็น (TKN) เท่ากับ 44.80 มิลลิกรัมต่อลิตร

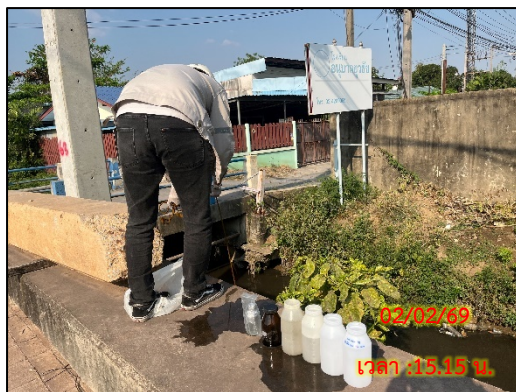
บริเวณคลองก่อนผ่านจุดระบายน้ำทิ้งของโครงการ  
ระยะ 150 เมตร

(1) **บริเวณคลองก่อนผ่านจุดระบายน้ำทิ้งของโครงการ ระยะ 150 เมตร** ตรวจพบความเป็นกรด-ด่าง (pH) เท่ากับ 7.4, ค่า BOD เท่ากับ 14 มิลลิกรัมต่อลิตร, อุณหภูมิ เท่ากับ 25.7 องศาเซลเซียส, ค่า DO เท่ากับ 7.4 มิลลิกรัมต่อลิตร, ค่าความเป็นต่างของน้ำทั้งหมด เท่ากับ 290 มิลลิกรัมต่อลิตร, ปริมาณแอมโมเนีย - ไนโตรเจน เท่ากับ 14.90 มิลลิกรัมต่อลิตร, ไนเตรท - ไนโตรเจน (Nitrate-Nitrogen) ตรวจไม่พบ, ปริมาณโคลิฟอร์มแบคทีเรียทั้งหมด เท่ากับ 9,200 เอ็มพีเอ็นต่อ 100 มิลลิลิตร และปริมาณฟีคัลโคลิฟอร์มแบคทีเรีย (Fecal Coliform Bacteria) 5,400 เอ็มพีเอ็นต่อ 100 มิลลิลิตร

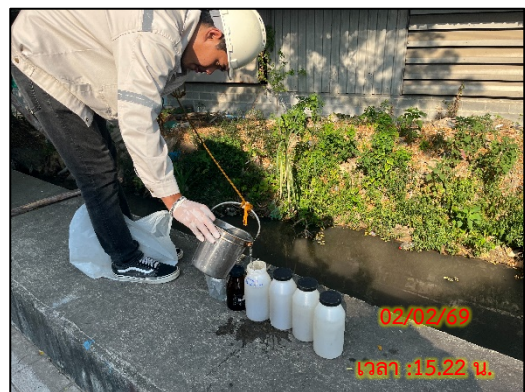
บริเวณคลองหลังผ่านจุดระบายน้ำทิ้งของโครงการ  
ระยะ 150 เมตร

(2) **บริเวณคลองหลังผ่านจุดระบายน้ำทิ้งของโครงการ ระยะ 150 เมตร** ตรวจพบความเป็นกรด-ด่าง (pH) เท่ากับ 7.5, ค่า BOD เท่ากับ 11 มิลลิกรัมต่อลิตร, อุณหภูมิ เท่ากับ 25.4 องศาเซลเซียส, ค่า DO เท่ากับ 7.2 มิลลิกรัมต่อลิตร, ค่าความเป็นต่างของน้ำทั้งหมด เท่ากับ 280 มิลลิกรัมต่อลิตร, ปริมาณแอมโมเนีย - ไนโตรเจน เท่ากับ 15.79 มิลลิกรัมต่อลิตร, ไนเตรท - ไนโตรเจน (Nitrate-Nitrogen) ตรวจไม่พบ, ปริมาณโคลิฟอร์มแบคทีเรียทั้งหมด เท่ากับ 4,300 เอ็มพีเอ็นต่อ 100 มิลลิลิตร และปริมาณฟีคัลโคลิฟอร์มแบคทีเรีย (Fecal Coliform Bacteria) 3,500 เอ็มพีเอ็นต่อ 100 มิลลิลิตร

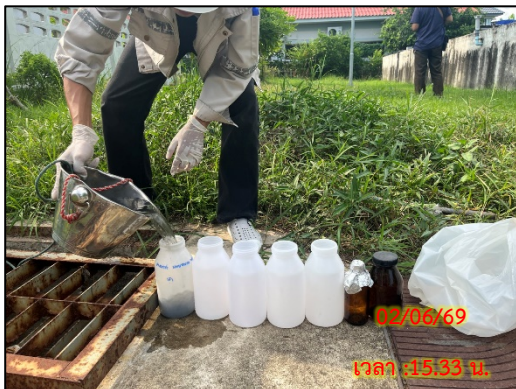
บ่อบำบัดน้ำเสียก่อนเข้าสู่ระบบบำบัดน้ำเสียขั้น 2

(1) บ่อกักน้ำเสียก่อนเข้าสู่ระบบบำบัดน้ำเสียชั้น 2 ตรวจพบ ความเป็นกรด-ด่าง (pH) เท่ากับ 7.2, ค่า BOD เท่ากับ 22 มิลลิกรัมต่อลิตร, ปริมาณของแข็งแขวนลอย (Suspended Solids) เท่ากับ 1,064.0 มิลลิกรัมต่อลิตร, ค่า TDS เท่ากับ 468.0 มิลลิกรัมต่อลิตร, ค่าไขมันและน้ำมัน (Grease & Oil) เท่ากับ 7 มิลลิกรัมต่อลิตร, ค่าซัลไฟด์ เท่ากับ 0.2 มิลลิกรัมต่อลิตร และปริมาณไนโตรเจนในรูปทีเคเอ็น (TKN) เท่ากับ 66.08 มิลลิกรัมต่อลิตร

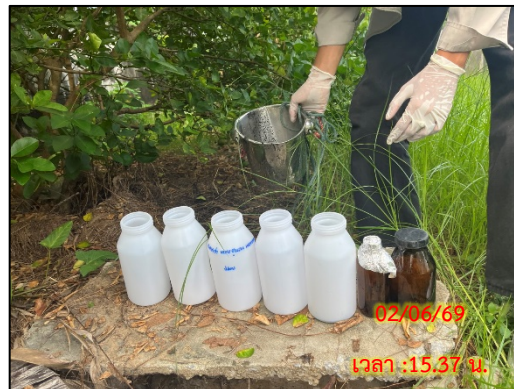
บ่อบำบัดน้ำทิ้งที่ออกจากถังตกตะกอนก่อนระบายออกสู่ภายนอกโครงการ

(2) บ่อกักน้ำทิ้งที่ออกจากถังตะกอนก่อนระบายออกสู่ภายนอกโครงการ ตรวจพบ ความเป็นกรด-ด่าง (pH) เท่ากับ 7.4, ค่า BOD เท่ากับ 11 มิลลิกรัมต่อลิตร, ปริมาณของแข็งแขวนลอย (Suspended Solids) เท่ากับ 15.0 มิลลิกรัมต่อลิตร, ค่า TDS เท่ากับ 730.0 มิลลิกรัมต่อลิตร, ค่าไขมันและน้ำมัน (Grease & Oil) น้อยกว่า 1 มิลลิกรัมต่อลิตร, ค่าซัลไฟด์ เท่ากับ 0.1 มิลลิกรัมต่อลิตร และปริมาณไนโตรเจนในรูปทีเคเอ็น (TKN) เท่ากับ 14.28 มิลลิกรัมต่อลิตร

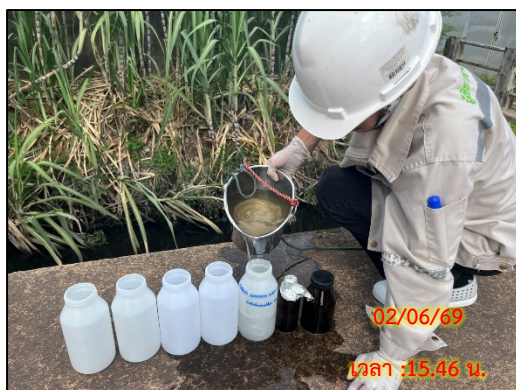
บริเวณคลองก่อนผ่านจุดระบายน้ำทิ้งของโครงการ  
ระยะ 150 เมตร

(1) **บริเวณคลองก่อนผ่านจุดระบายน้ำทิ้งของโครงการ ระยะ 150 เมตร** ตรวจพบความเป็นกรด-ด่าง (pH) เท่ากับ 7.4, ค่า BOD เท่ากับ 18 มิลลิกรัมต่อลิตร, อุณหภูมิ เท่ากับ 25.8 องศาเซลเซียส, ค่า DO เท่ากับ 7.4 มิลลิกรัมต่อลิตร, ค่าความเป็นต่างของน้ำทั้งหมด เท่ากับ 288 มิลลิกรัมต่อลิตร, ปริมาณแอมโมเนีย - ไนโตรเจน เท่ากับ 8.18 มิลลิกรัมต่อลิตร, ไนเตรท - ไนโตรเจน (Nitrate-Nitrogen) ตรวจไม่พบ, ปริมาณโคลิฟอร์มแบคทีเรียทั้งหมด เท่ากับ 210 เอ็มพีเอ็นต่อ 100 มิลลิลิตร และปริมาณฟีคัลโคลิฟอร์มแบคทีเรีย (Fecal Coliform Bacteria) 170 เอ็มพีเอ็นต่อ 100 มิลลิลิตร

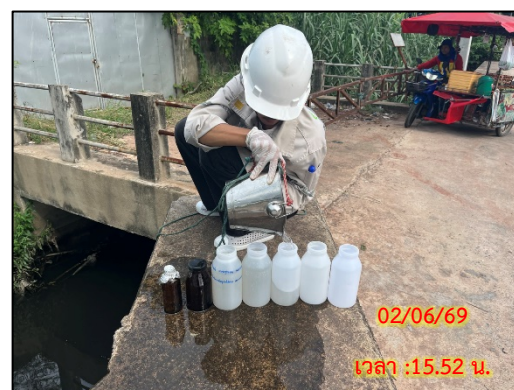
บริเวณคลองหลังผ่านจุดระบายน้ำทิ้งของโครงการ  
ระยะ 150 เมตร

(2) **บริเวณคลองหลังผ่านจุดระบายน้ำทิ้งของโครงการ ระยะ 150 เมตร** ตรวจพบความเป็นกรด-ด่าง (pH) เท่ากับ 7.4, ค่า BOD เท่ากับ 11 มิลลิกรัมต่อลิตร, อุณหภูมิ เท่ากับ 25.8 องศาเซลเซียส, ค่า DO เท่ากับ 7.0 มิลลิกรัมต่อลิตร, ค่าความเป็นต่างของน้ำทั้งหมด เท่ากับ 276 มิลลิกรัมต่อลิตร, ปริมาณแอมโมเนีย - ไนโตรเจน เท่ากับ 7.39 มิลลิกรัมต่อลิตร, ไนเตรท - ไนโตรเจน (Nitrate-Nitrogen) ตรวจไม่พบ, ปริมาณโคลิฟอร์มแบคทีเรียทั้งหมด เท่ากับ 260 เอ็มพีเอ็นต่อ 100 มิลลิลิตร และปริมาณฟีคัลโคลิฟอร์มแบคทีเรีย (Fecal Coliform Bacteria) 210 เอ็มพีเอ็นต่อ 100 มิลลิลิตร

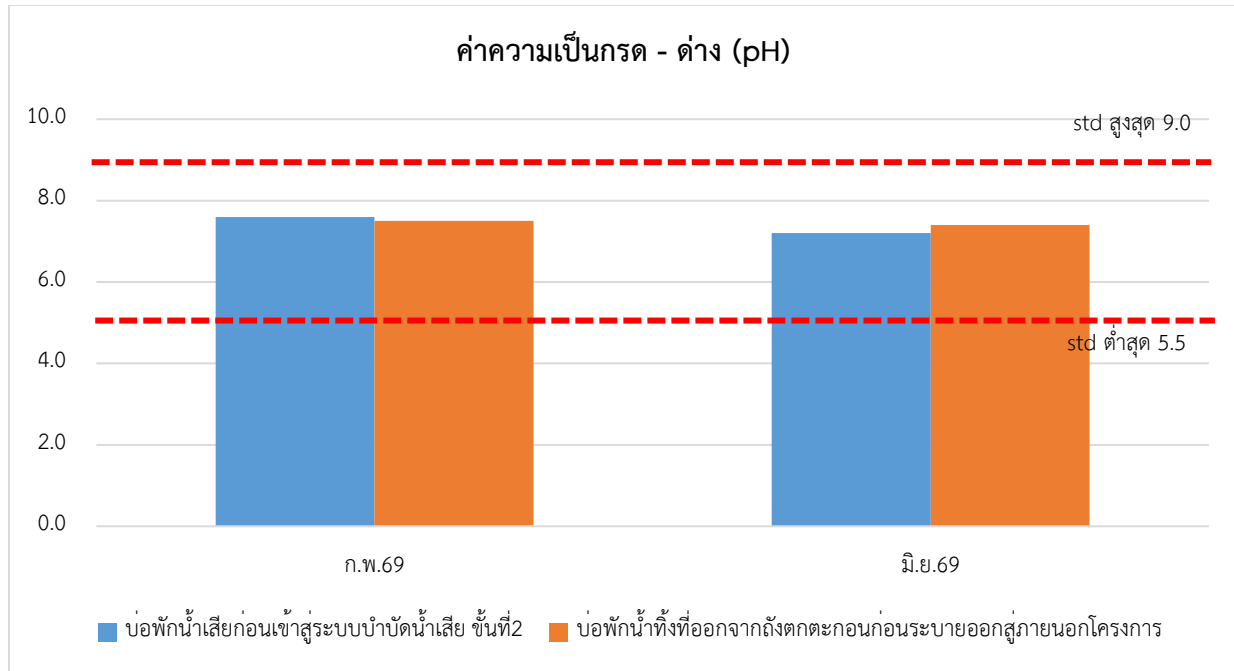
รูปที่ 3.3-1 กราฟแสดงผลการวิเคราะห์ค่าความเป็นกรด-ด่าง (pH)

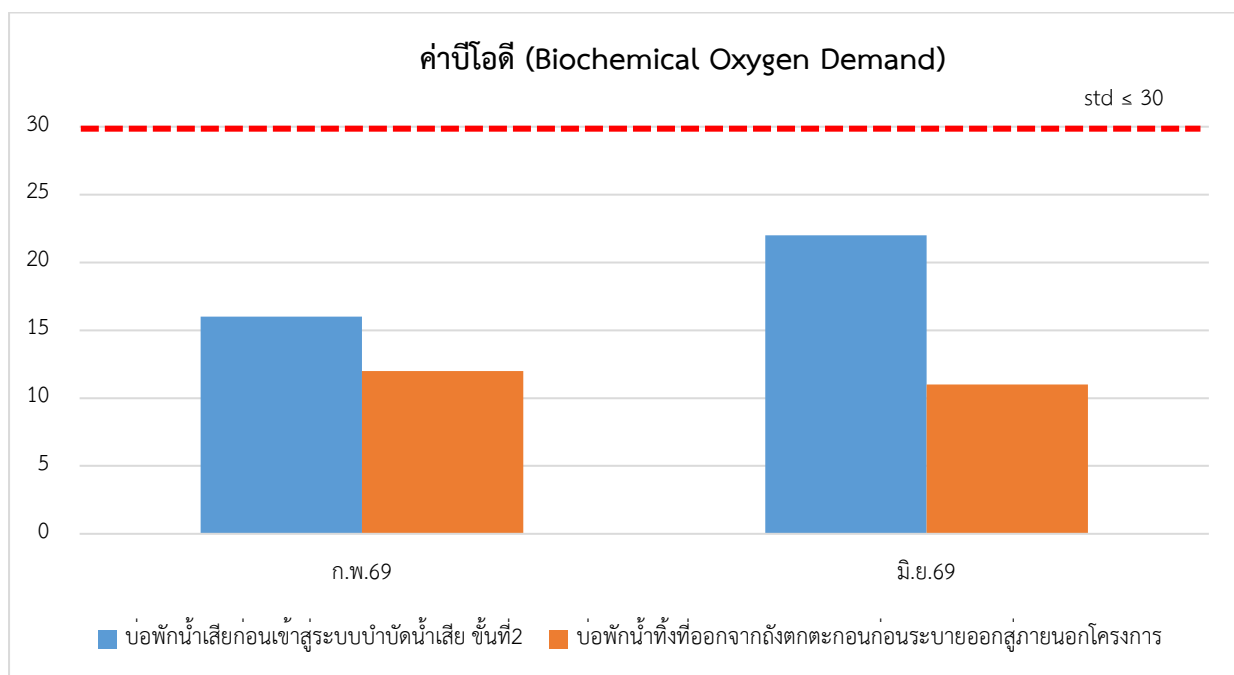
รูปที่ 3.3-2 กราฟแสดงผลการวิเคราะห์ค่าบีโอดี (Biochemical Oxygen Demand)

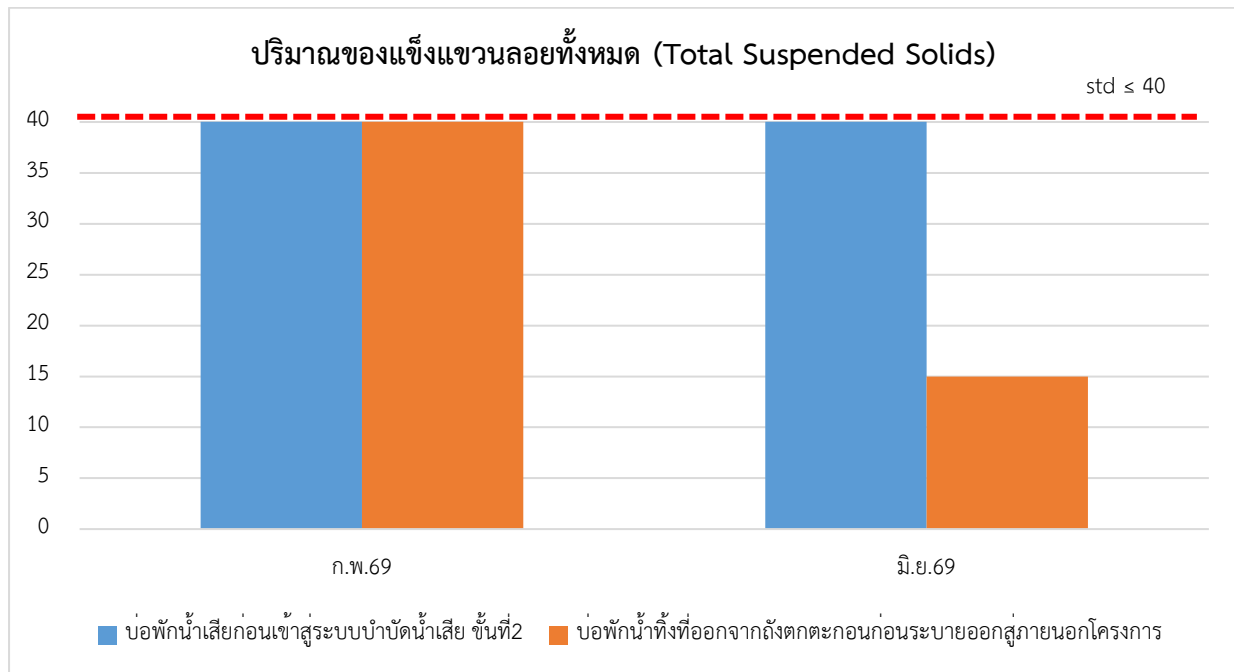
**รูปที่ 3.3-3** กราฟแสดงผลการวิเคราะห์ปริมาณของแข็งแขวนลอยทั้งหมด (Total Suspended Solids)  
ที่มา : บริษัท กรีน เอ็นไว เอ็นจิเนียริง จำกัด, 2569

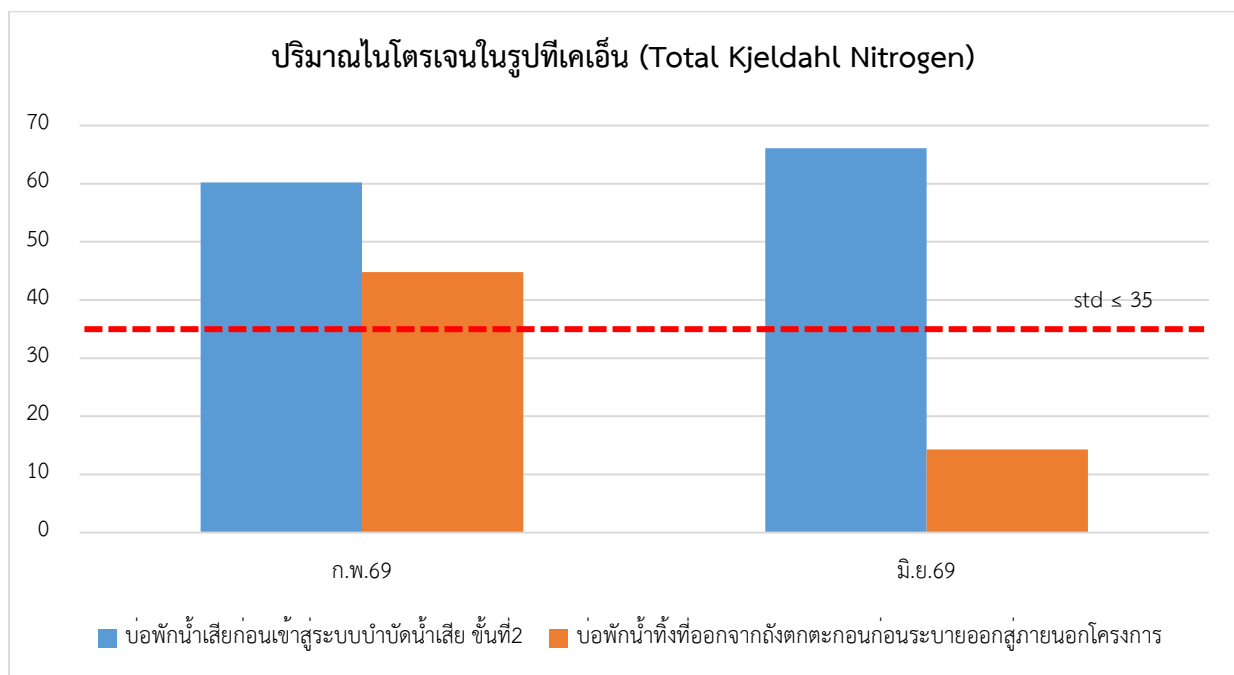
**รูปที่ 3.3-4** กราฟแสดงผลการวิเคราะห์ปริมาณไนโตรเจนในรูปทีเคเอ็น (Total Kjeldahl Nitrogen)  
ที่มา : บริษัท กรีน เอ็นไว เอ็นจิเนียริง จำกัด, 2569

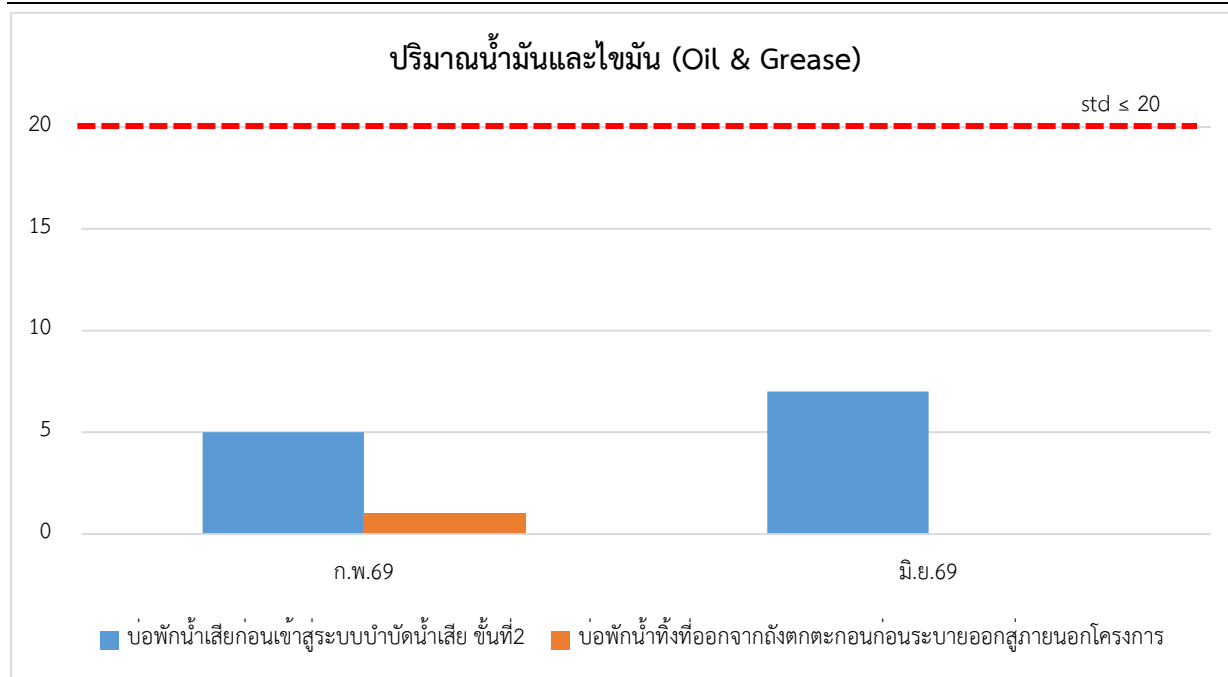
รูปที่ 3.3-5 กราฟแสดงผลการวิเคราะห์ปริมาณน้ำมันและไขมัน (Oil & Grease)

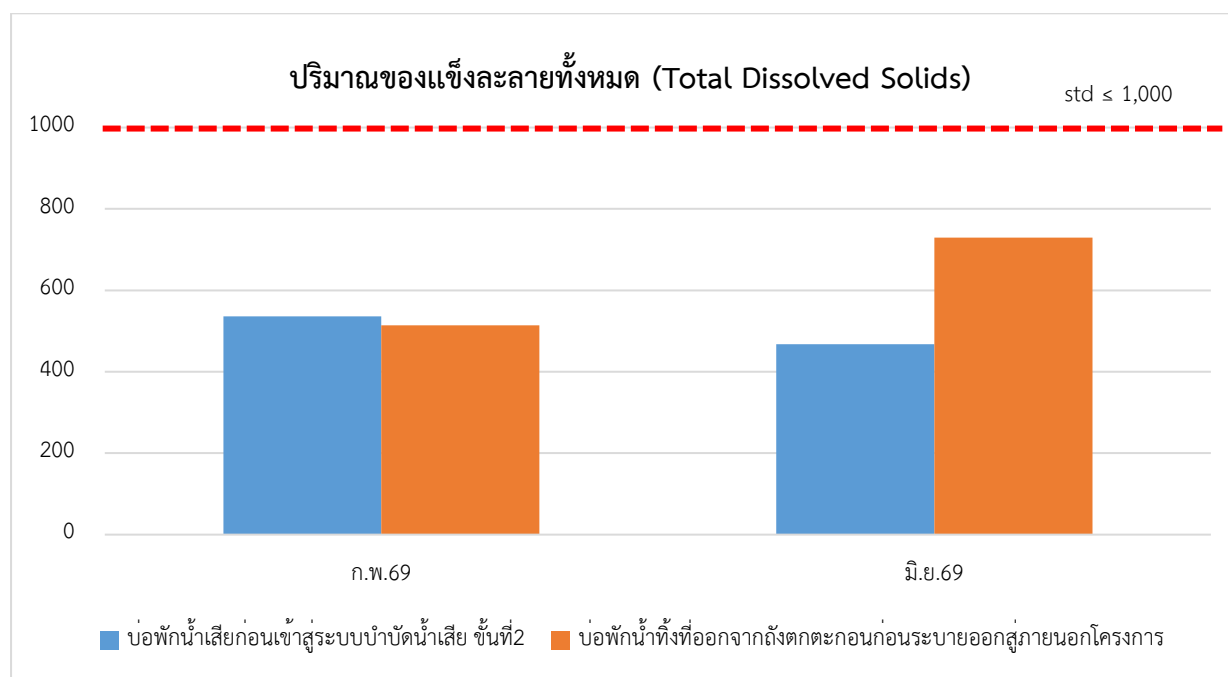
รูปที่ 3.3-6 กราฟแสดงผลการวิเคราะห์ปริมาณของแข็งละลายทั้งหมด (Total Dissolved Solids)

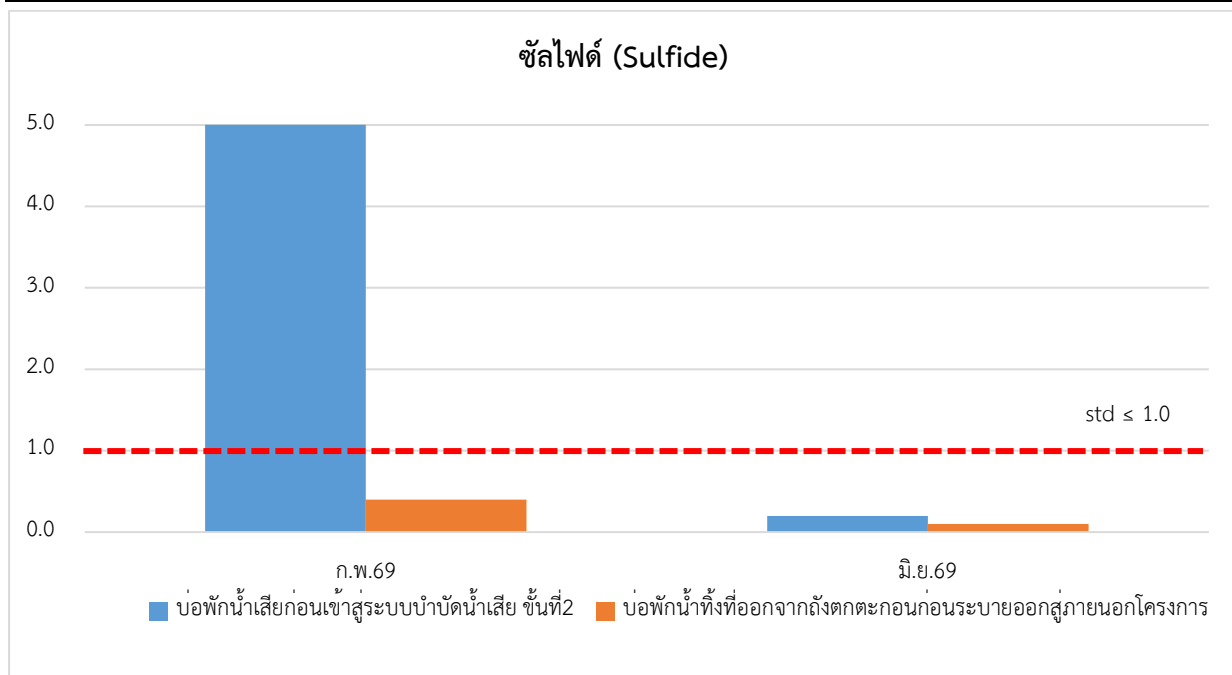
รูปที่ 3.3-7 กราฟแสดงผลการวิเคราะห์ปริมาณซัลไฟด์ (Sulfide)

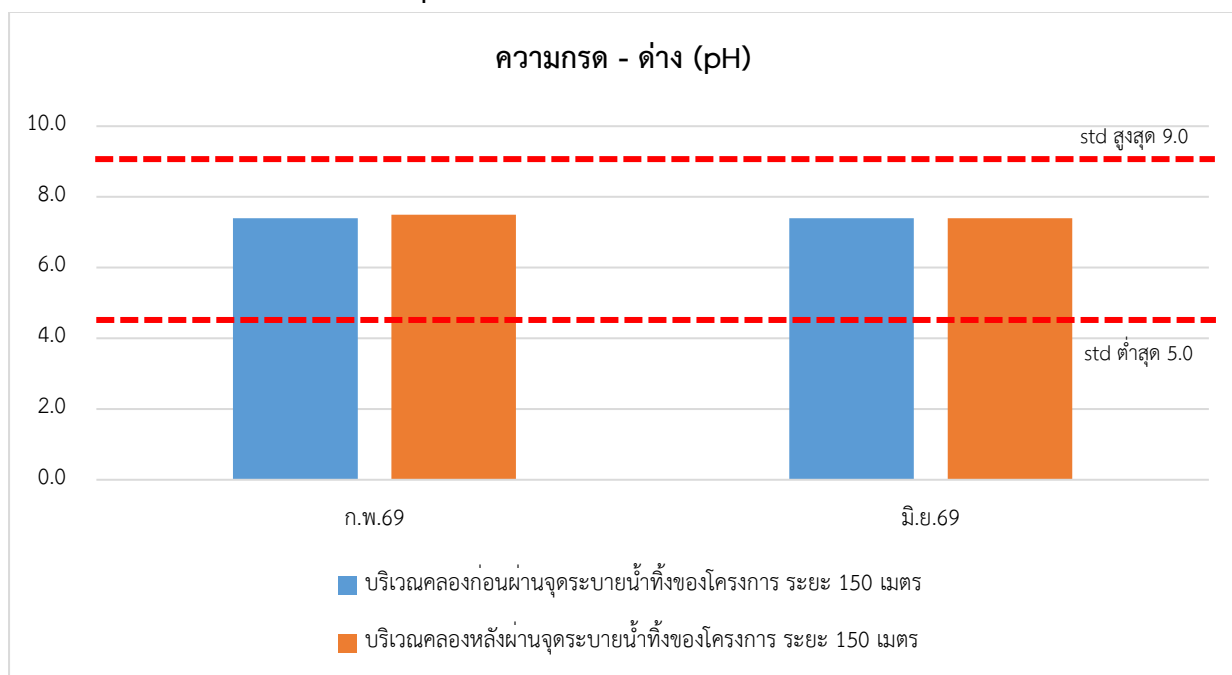
รูปที่ 3.3-8 กราฟแสดงผลการวิเคราะห์ความเป็นกรด-ด่าง (pH) (คุณภาพน้ำผิวดิน)

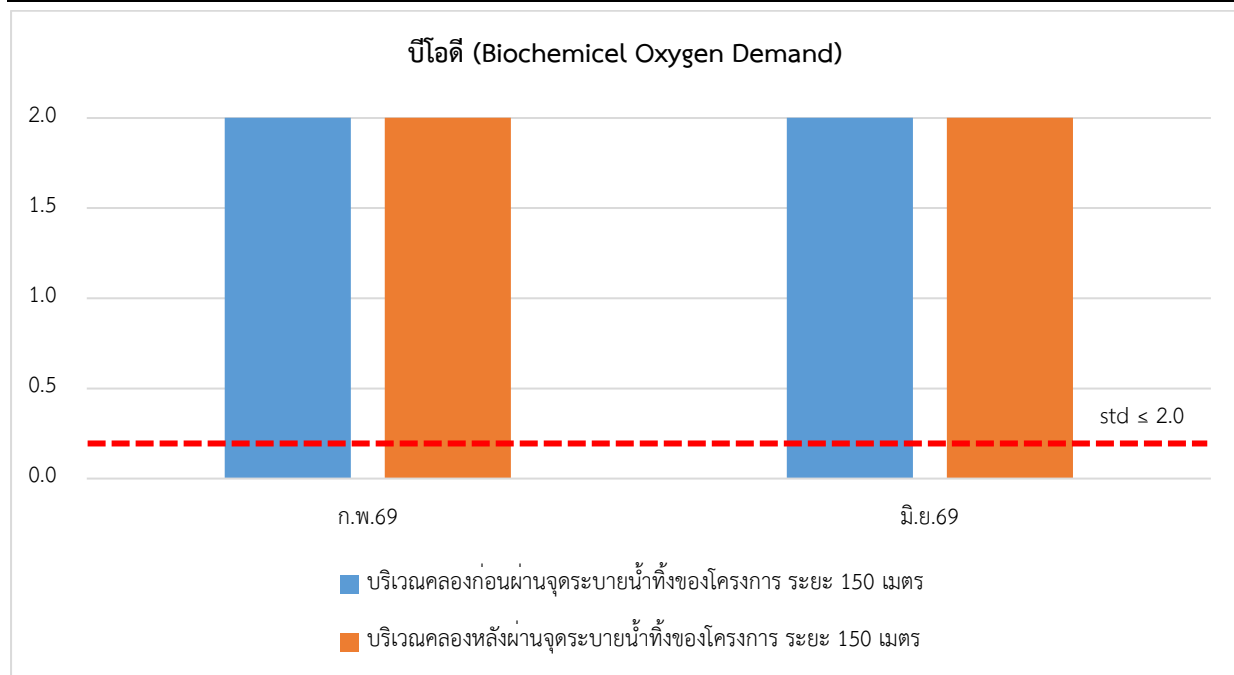
รูปที่ 3.3-9 กราฟแสดงผลการวิเคราะห์ค่าบีโอดี (Biochemical Oxygen Demand) (คุณภาพน้ำผิวดิน)  
ที่มา : บริษัท กรีน เอ็นไว เอ็นจิเนียริง จำกัด, 2569

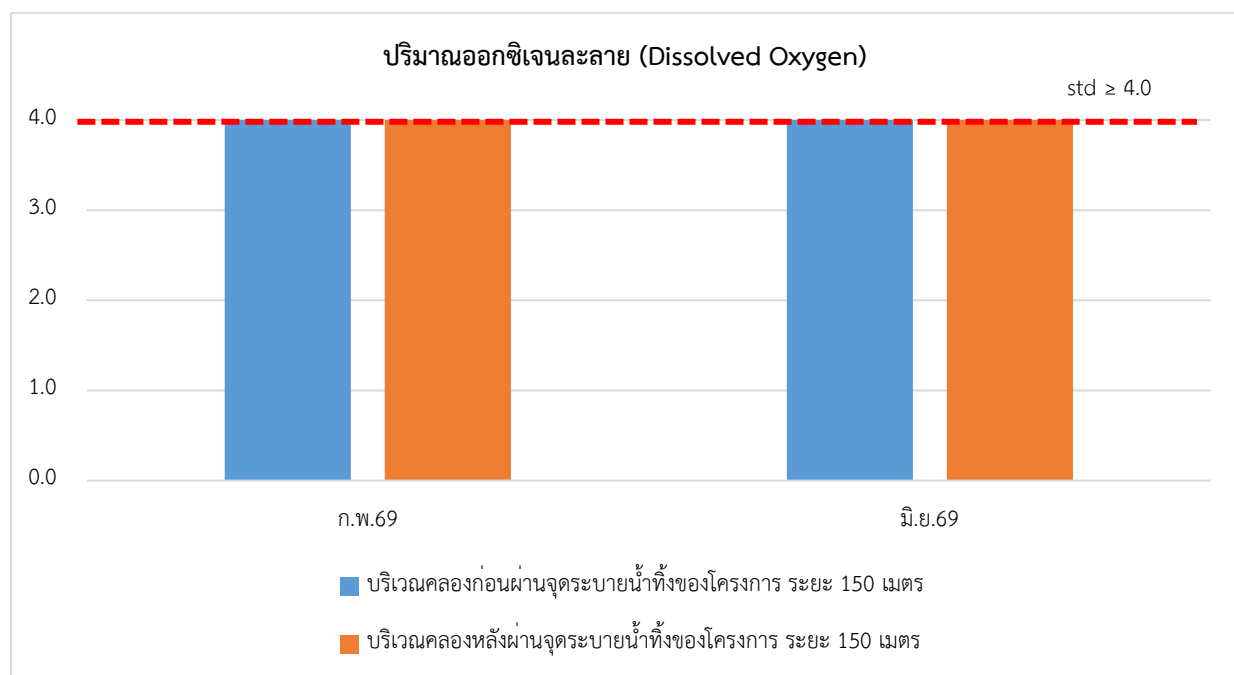
รูปที่ 3.3-10 กราฟแสดงผลการวิเคราะห์ปริมาณออกซิเจนละลาย (Dissolved Oxygen) (คุณภาพน้ำผิวดิน)  
ที่มา : บริษัท กรีน เอ็นไว เอ็นจิเนียริง จำกัด, 2569

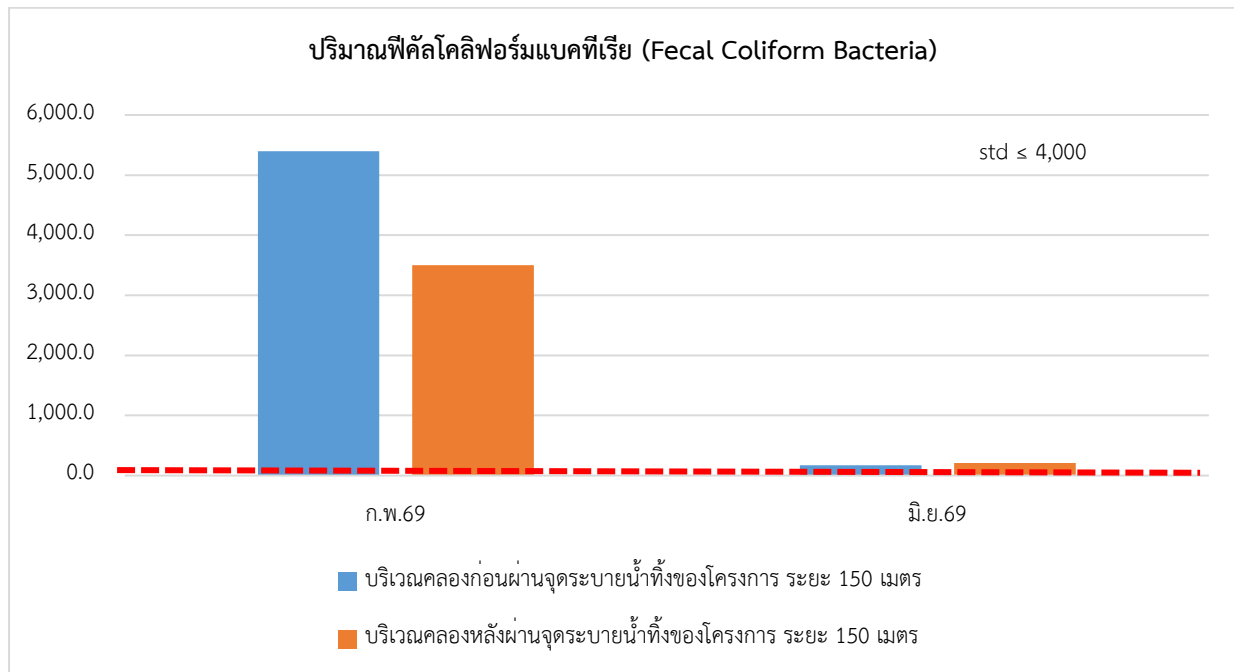
รูปที่ 3.3-11 กราฟแสดงผลการวิเคราะห์ปริมาณฟีคัลโคลิฟอร์มแบคทีเรีย (Fecal Coliform Bacteria)  
(คุณภาพน้ำผิวดิน)

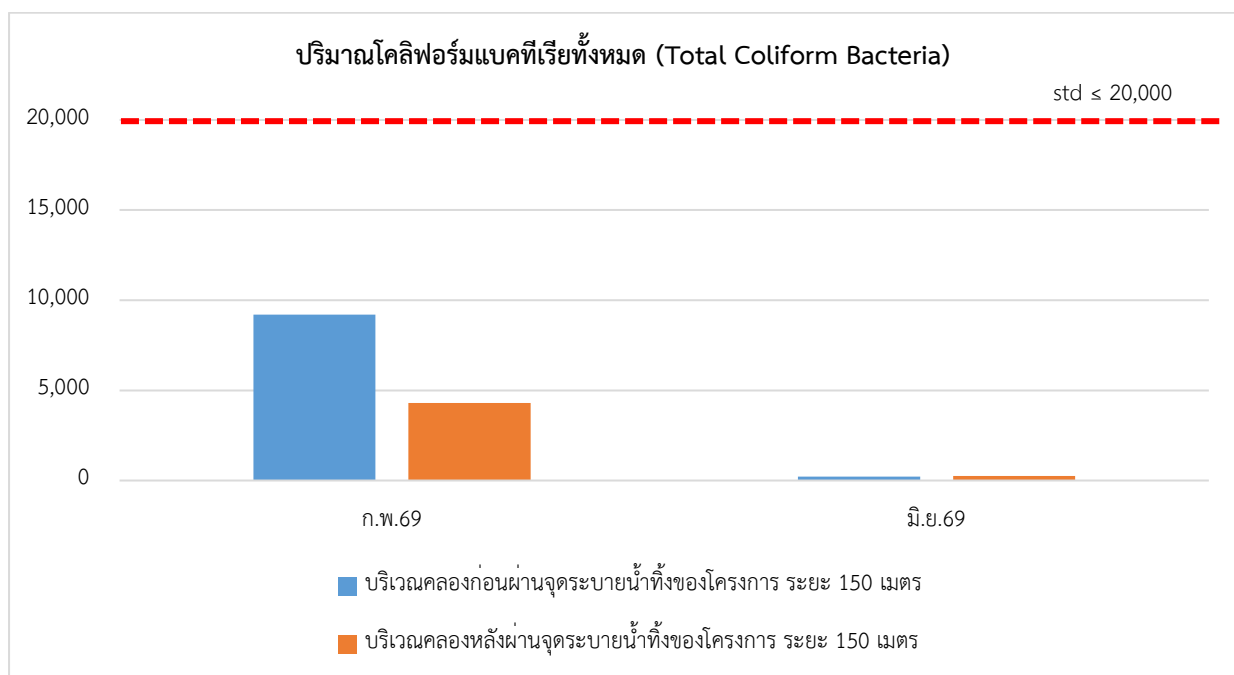
รูปที่ 3.3-12 กราฟแสดงผลการวิเคราะห์ปริมาณโคลิฟอร์มแบคทีเรียทั้งหมด (Total Coliform Bacteria)  
(คุณภาพน้ำผิวดิน)

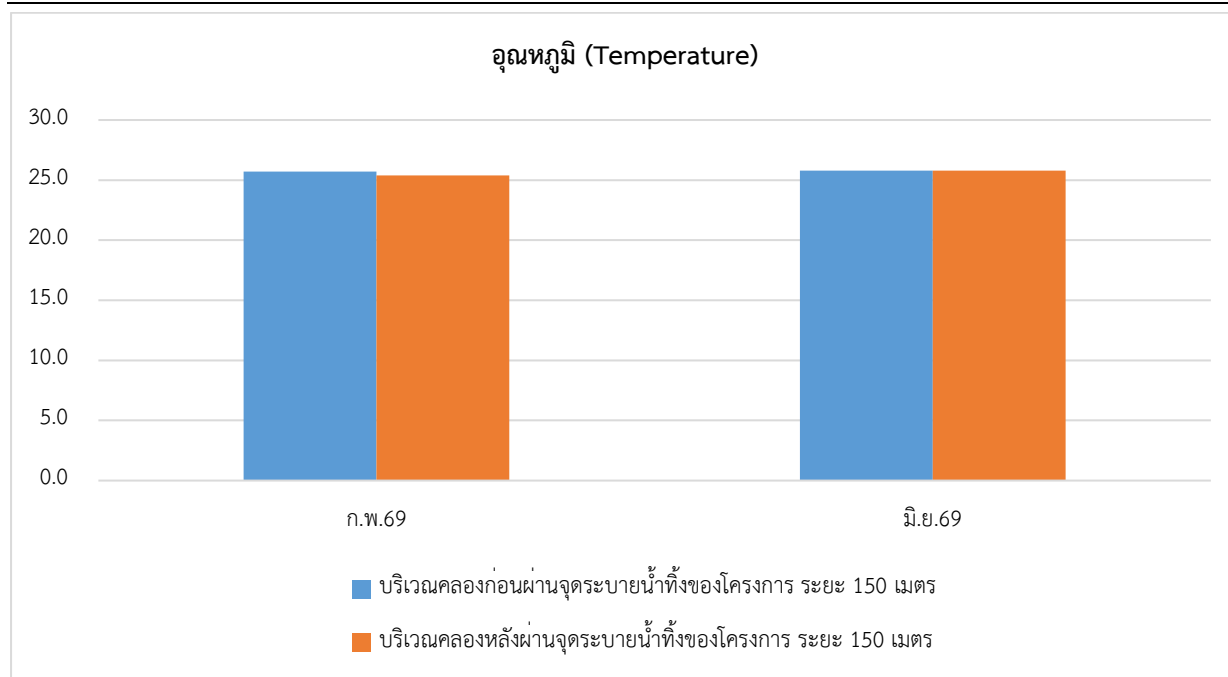
รูปที่ 3.3-13 กราฟแสดงผลการวิเคราะห์อุณหภูมิ (Temperature) (คุณภาพน้ำผิวดิน)

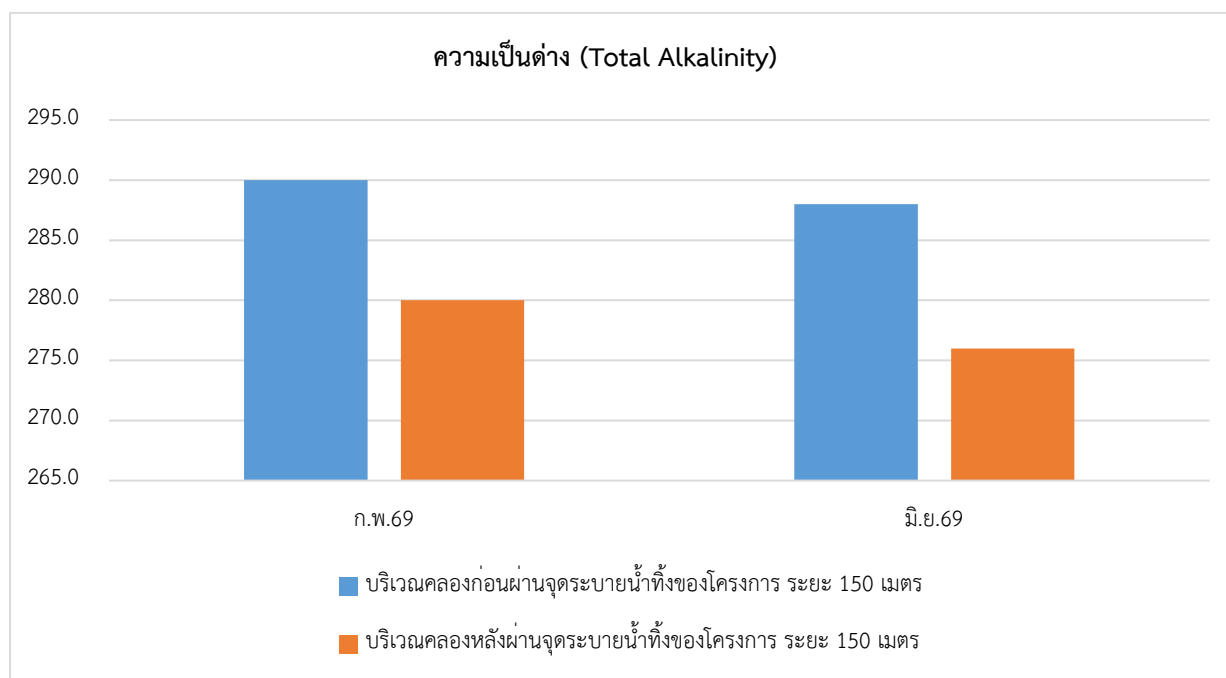
รูปที่ 3.3-14 กราฟแสดงผลการวิเคราะห์ความเป็นด่าง (Total Alkalinity) (คุณภาพน้ำผิวดิน)

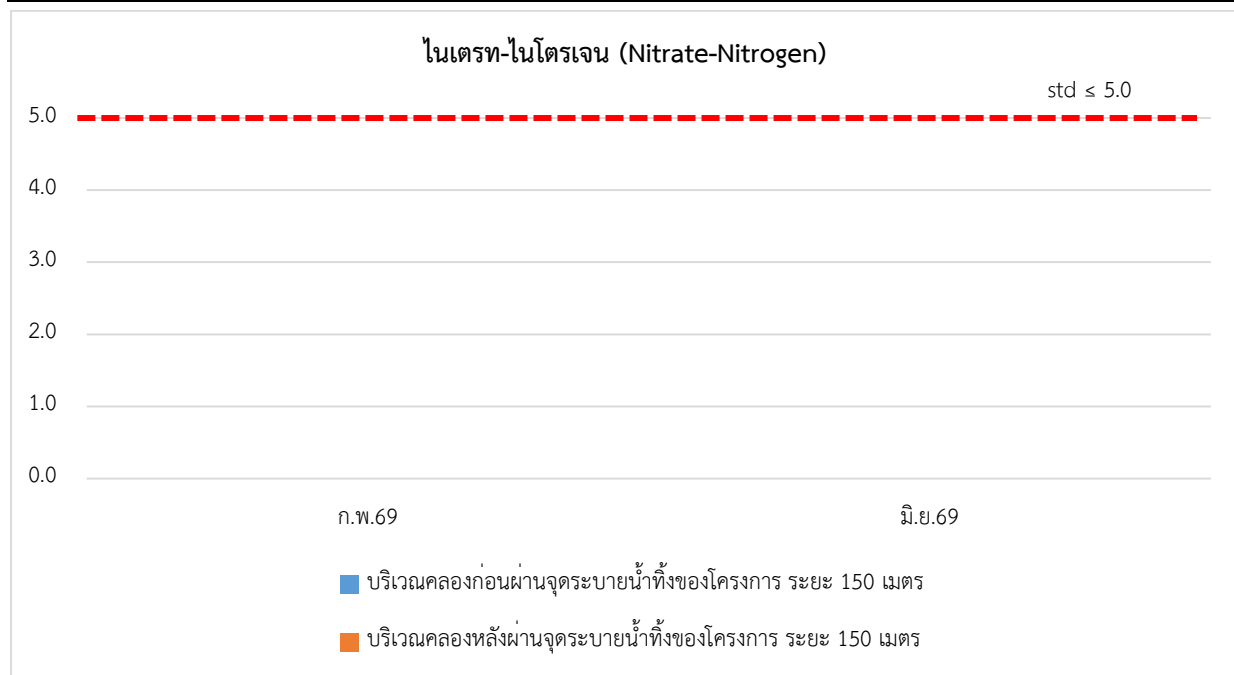
หมายเหตุ : เนื่องจากไนเตรท-ไนโตรเจน (Nitrate-Nitrogen) ตรวจไม่พบ จึงไม่มีการแสดงผลในกราฟ

รูปที่ 3.3-15 กราฟแสดงผลการวิเคราะห์ปริมาณไนเตรท-ไนโตรเจน (Nitrate-Nitrogen) (คุณภาพน้ำผิวดิน)

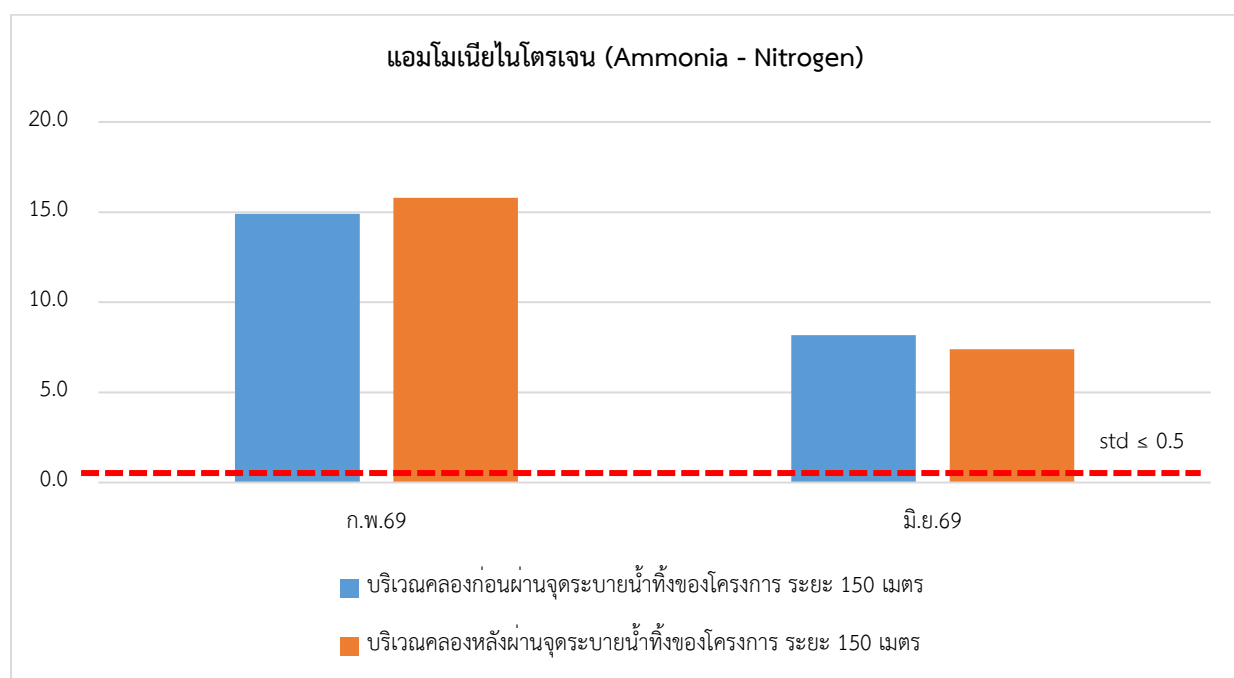
รูปที่ 3.3-16 กราฟแสดงผลการวิเคราะห์ปริมาณแอมโมเนีย - ไนโตรเจน (Ammonia - Nitrogen) (คุณภาพน้ำผิวดิน)

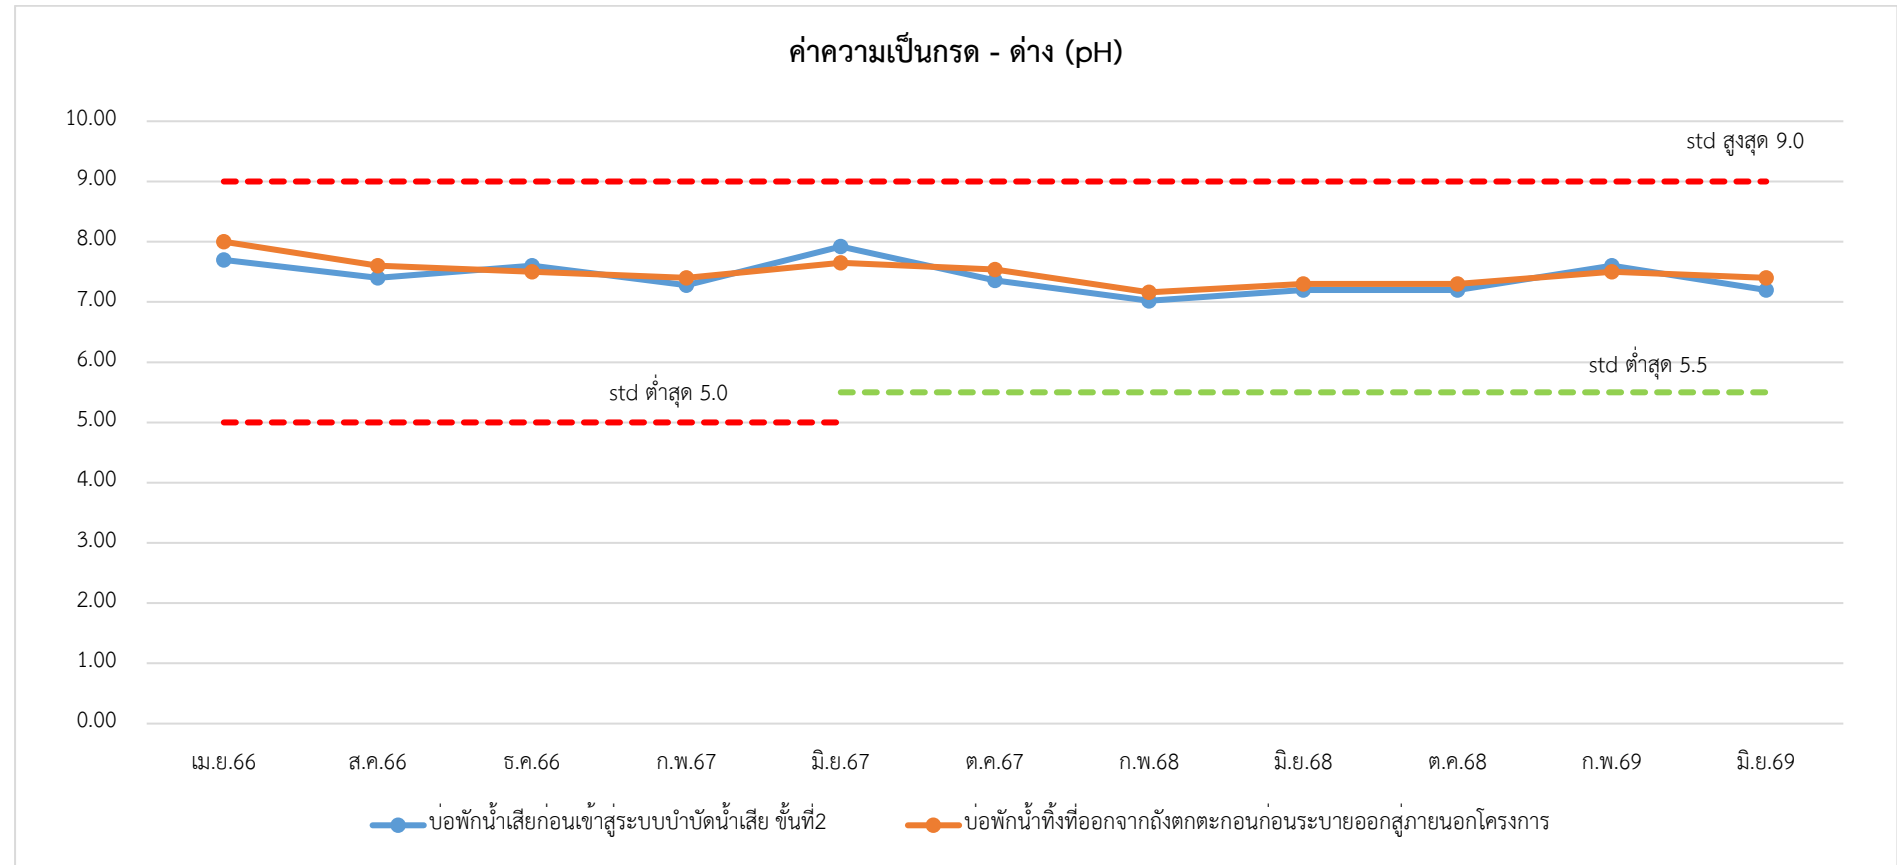
**รูปที่ 3.3-17** กราฟแสดงผลเปรียบเทียบค่าความเป็นกรด-ด่าง (pH) กับผลการตรวจวิเคราะห์ที่ผ่านมา

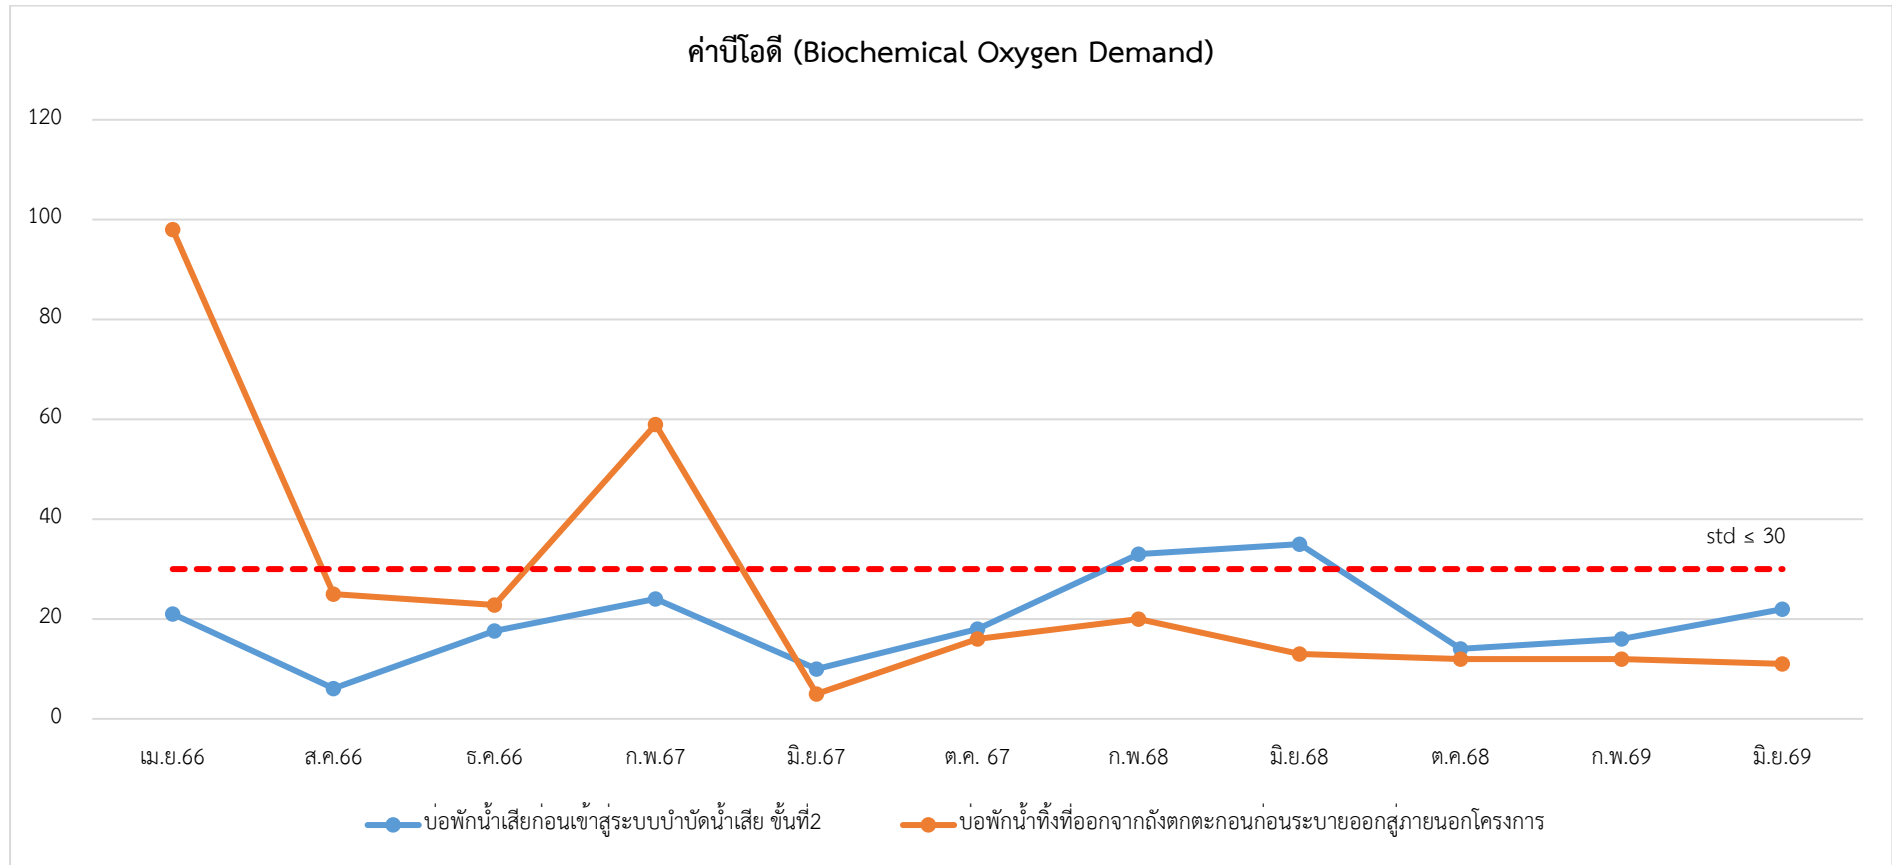
**รูปที่ 3.3-18** กราฟแสดงผลเปรียบเทียบค่าบีโอดี (Biochemical Oxygen Demand) กับผลการตรวจวิเคราะห์ที่ผ่านมา

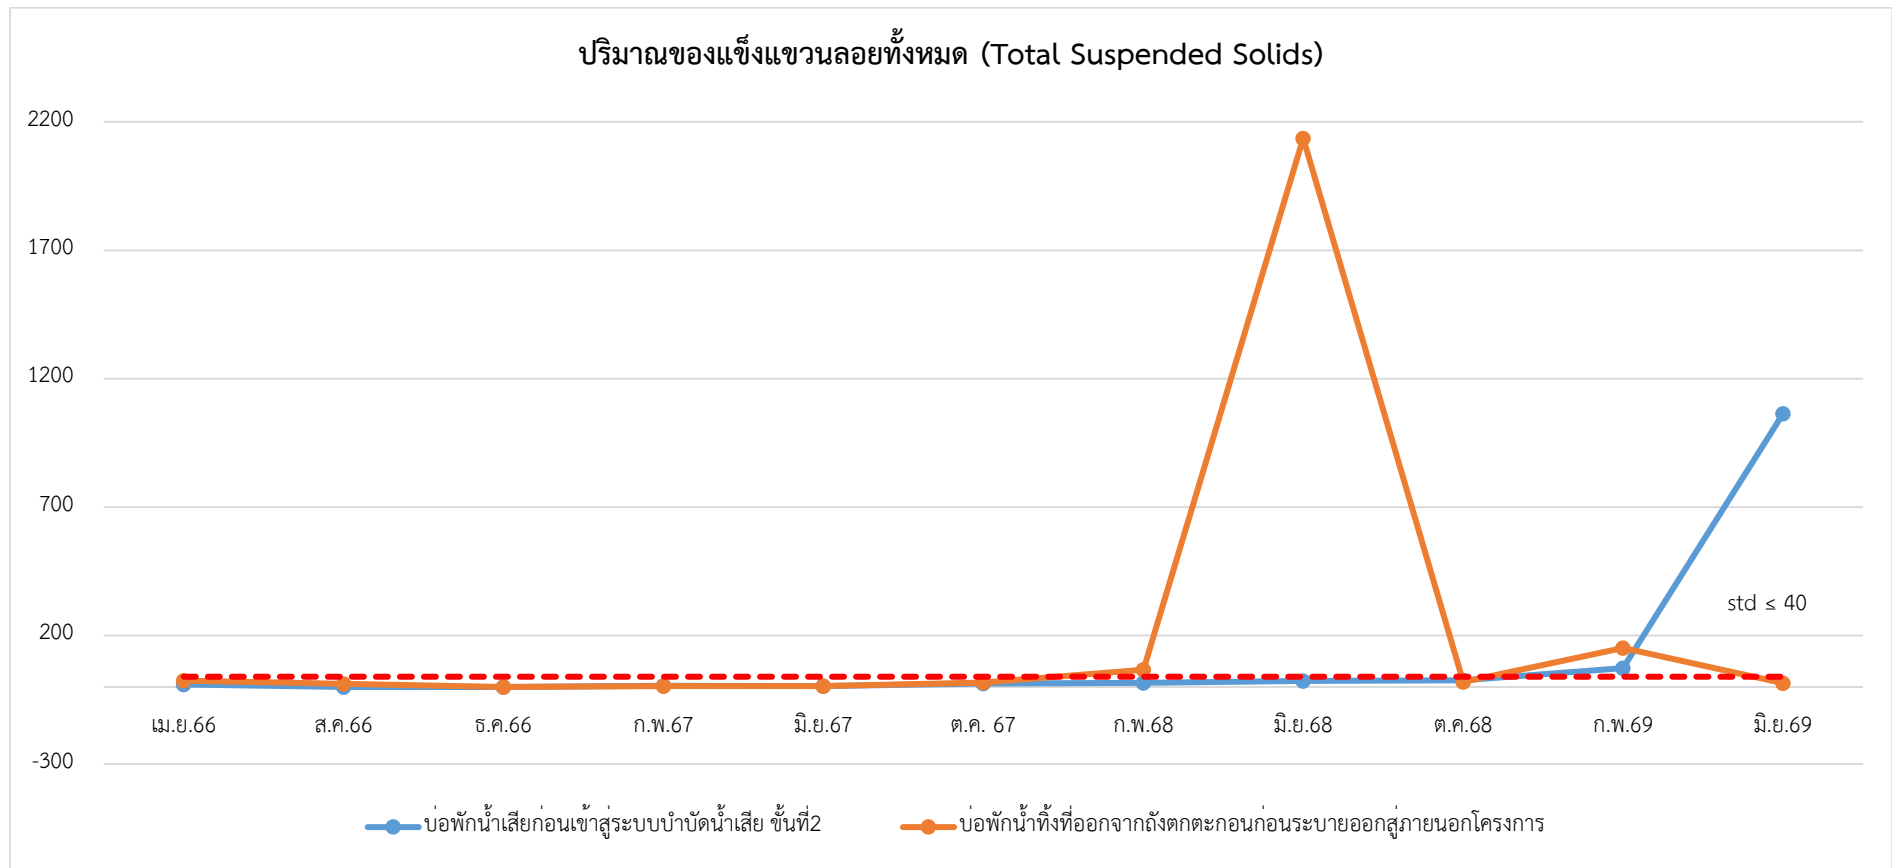
**รูปที่ 3.3-19** กราฟแสดงผลเปรียบเทียบค่าปริมาณของแข็งแขวนลอยทั้งหมด (Total Suspended Solids) กับผลการตรวจวิเคราะห์ที่ผ่านมา  
ที่มา : บริษัท กรีน เอ็นไว เอ็นจิเนียริง จำกัด, 2569
