## บทที่ 3

### การติดตามตรวจสอบผลกระทบสิ่งแวดล้อม

บริษัท กรีน เอ็นไว เอ็นจิเนียริง จำกัด ได้ทำการติดตามตรวจสอบผลกระทบคุณภาพสิ่งแวดล้อมโครงการอาคารเช่ามาตรฐานรองเพชรเกษม 91 ส่วนเดิมและระยะที่ 2 ตั้งอยู่ที่ ซอยเพชรเกษม 91 ตำบลสวนหลวง อำเภอกระทุ่มแบน จังหวัดสมุทรสาคร (ระยะดำเนินการ) ตามที่สำนักงานนโยบายและแผนทรัพยากรธรรมชาติและสิ่งแวดล้อมกำหนดไว้ ซึ่งดำเนินการตรวจวิเคราะห์คุณภาพน้ำ เพื่อนำค่าที่ตรวจวัดได้มาเปรียบเทียบกับมาตรฐาน ซึ่งทำการเก็บตัวอย่างประจำเดือนมกราคม - มิถุนายน 2569 โดยมีรายละเอียดดังนี้

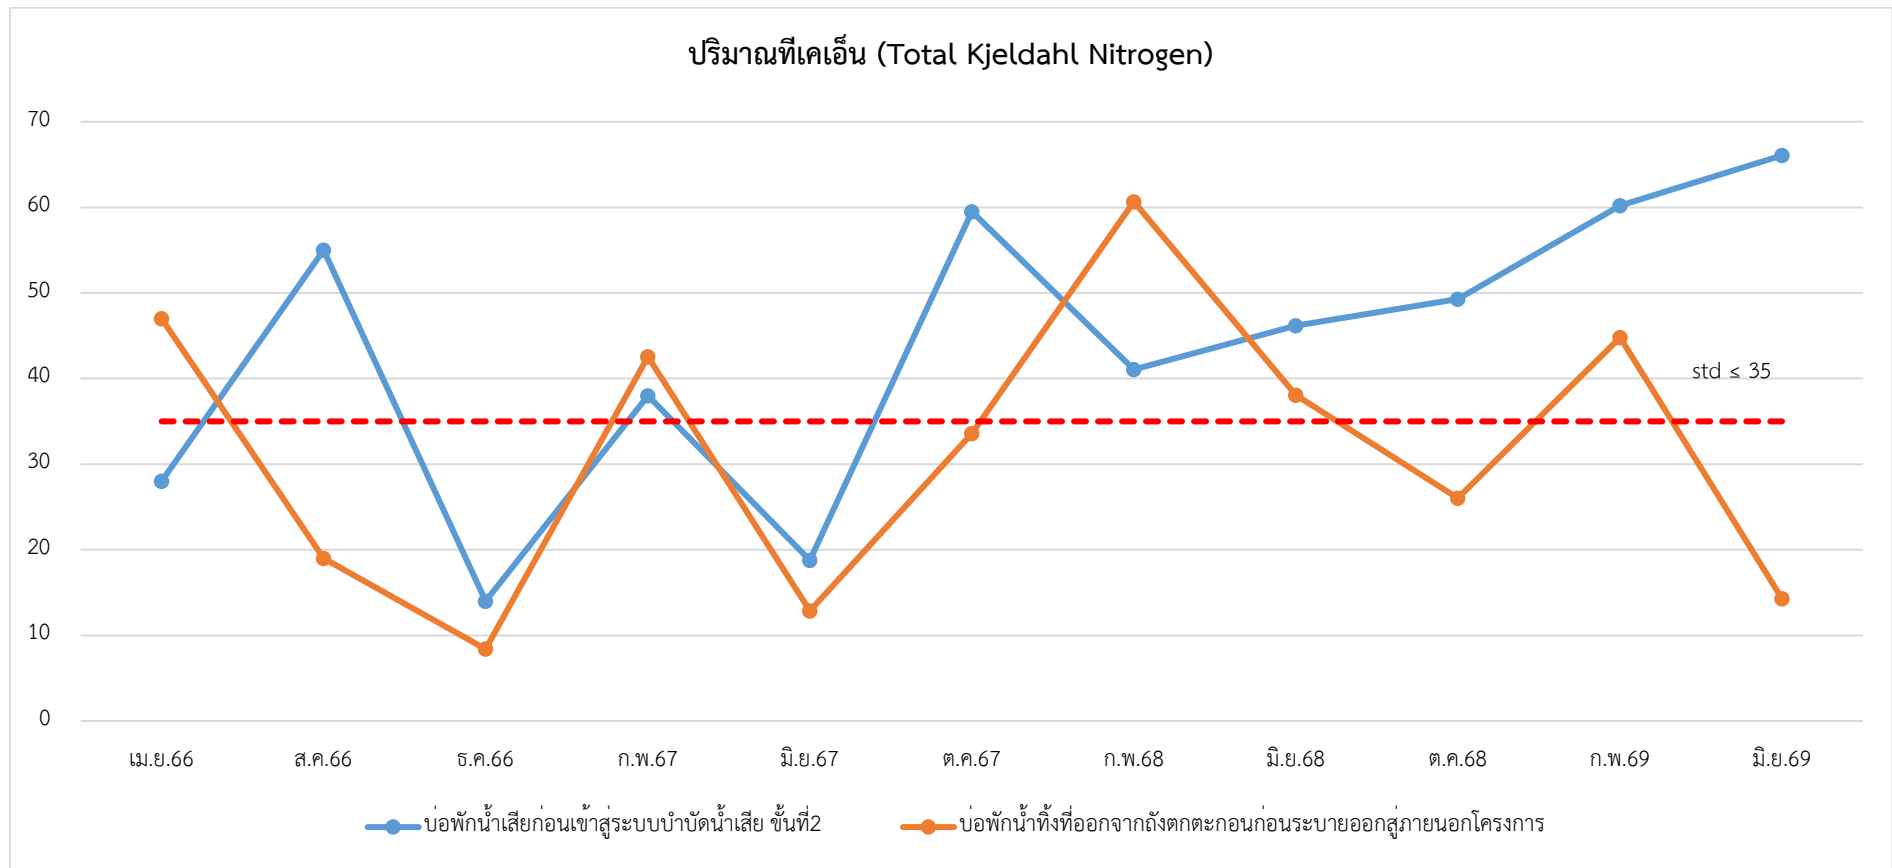
**รูปที่ 3.3-20** กราฟแสดงผลเปรียบเทียบปริมาณไนโตรเจนในรูปที่เคเอ็น (Total Kjeldahl Nitrogen) กับผลการตรวจวิเคราะห์ที่ผ่านมา  
ที่มา : บริษัท กรีน เอ็นไว เอ็นจิเนียริง จำกัด, 2566

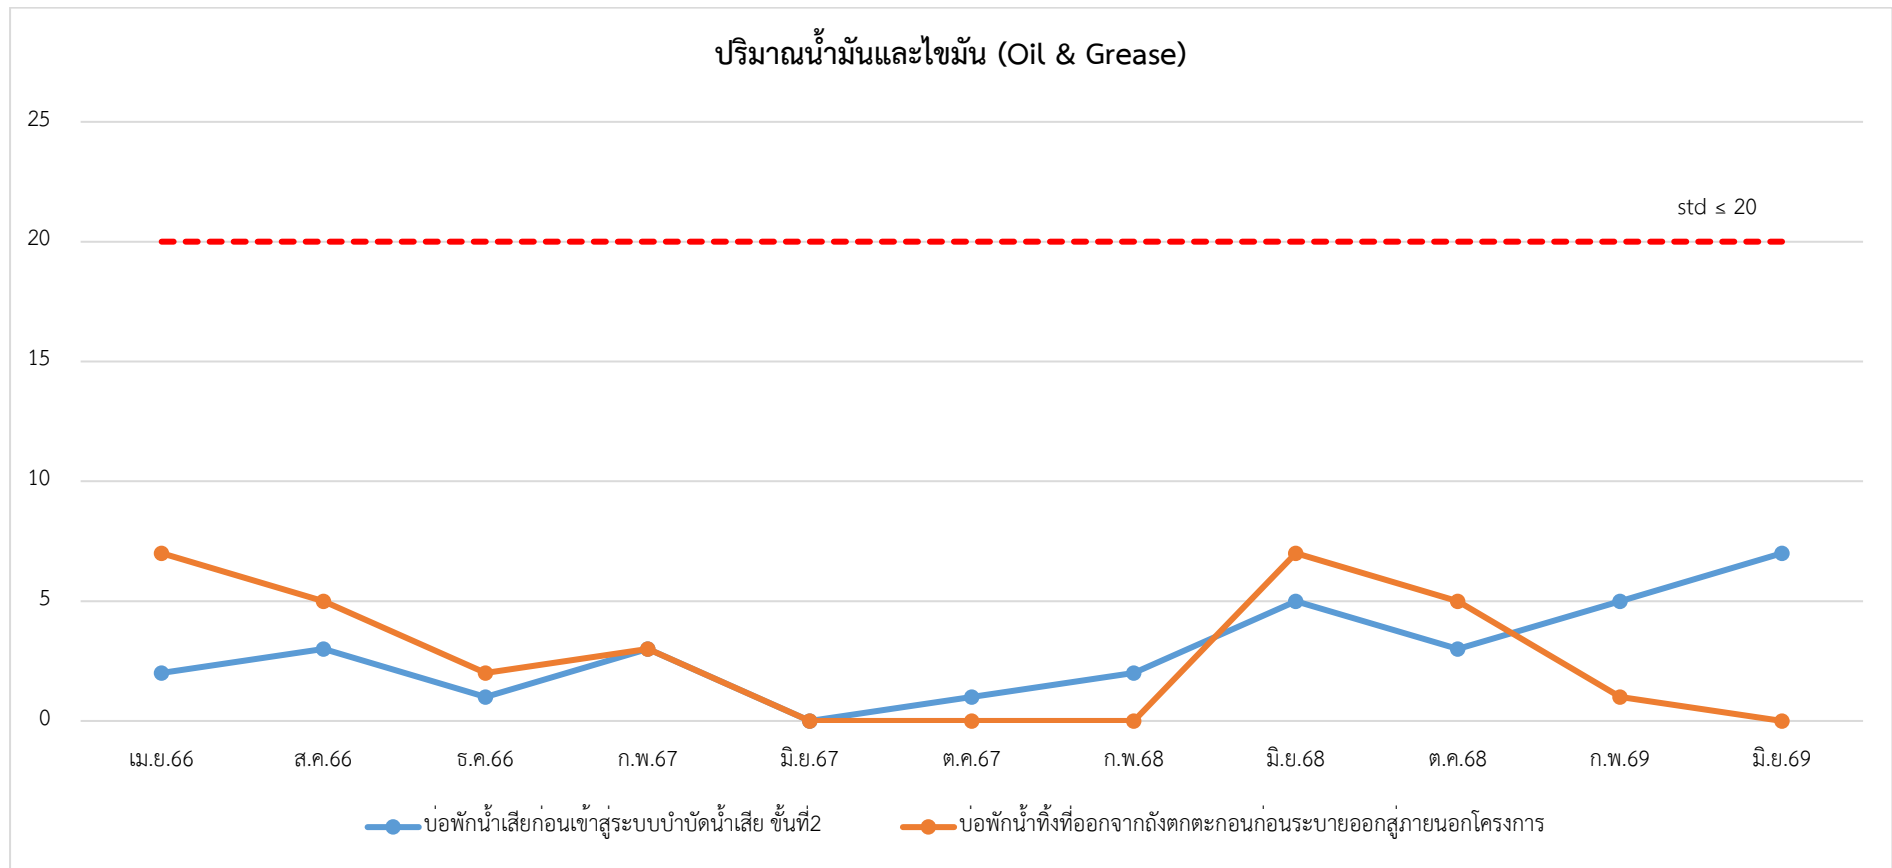
**รูปที่ 3.3-21** กราฟแสดงผลเปรียบเทียบปริมาณไขมันและน้ำมัน (Oil & Grease) กับผลการตรวจวิเคราะห์ที่ผ่านมา  
ที่มา : บริษัท กรีน เอ็นไว เอ็นจิเนียริง จำกัด, 2566

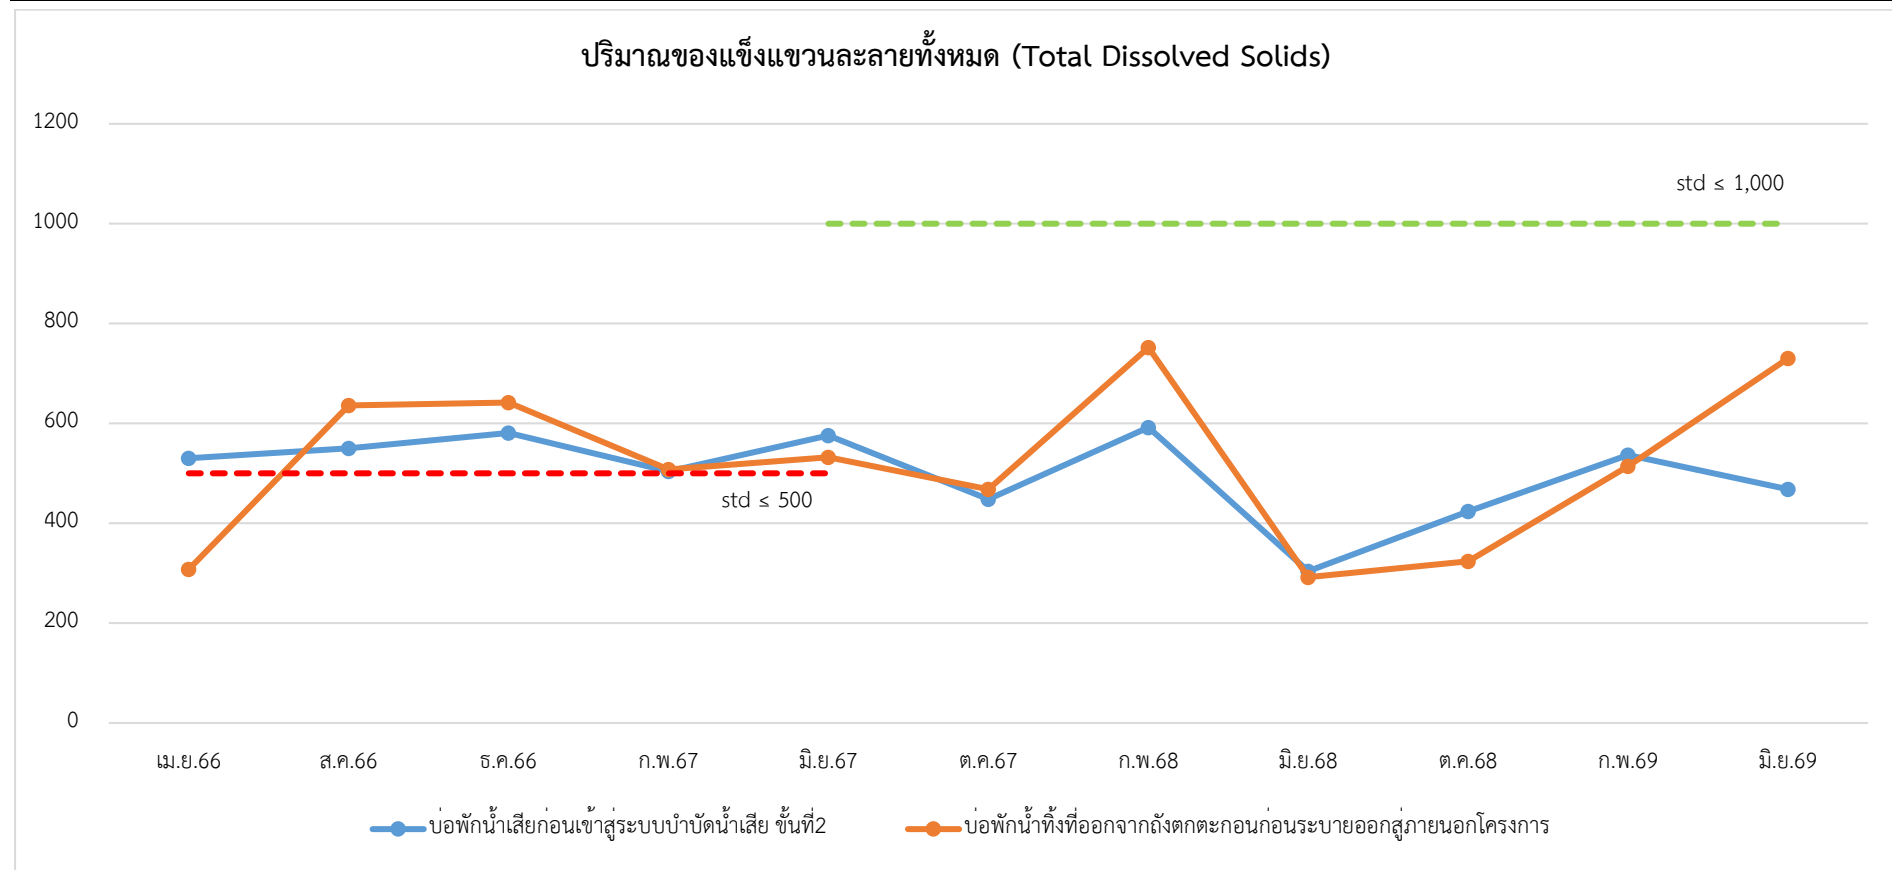
**รูปที่ 3.3-22** กราฟแสดงผลเปรียบเทียบปริมาณของแข็งแขวนละลายทั้งหมด (Total Dissolved Solids) กับผลการตรวจวิเคราะห์ที่ผ่านมา

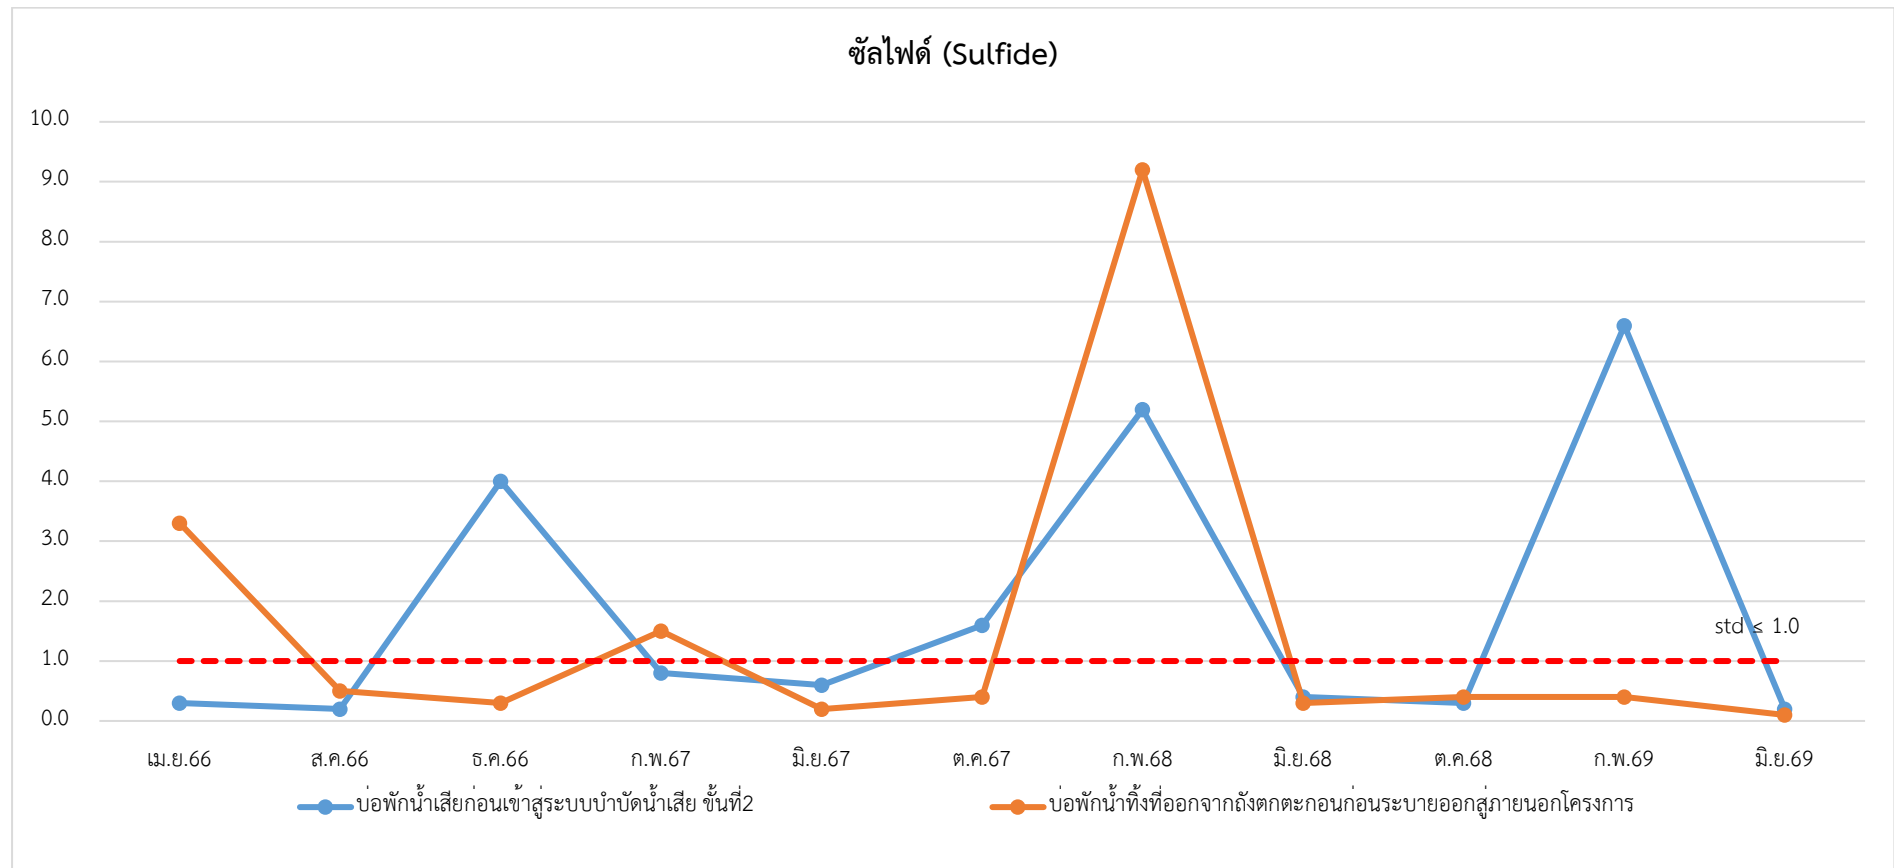
**รูปที่ 3.3-23** กราฟแสดงผลเปรียบเทียบปริมาณซัลไฟด์ (Sulfide) กับผลการตรวจวิเคราะห์ที่ผ่านมา  
ที่มา : บริษัท กรีน เอ็นไว เอ็นจิเนียริง จำกัด, 2569

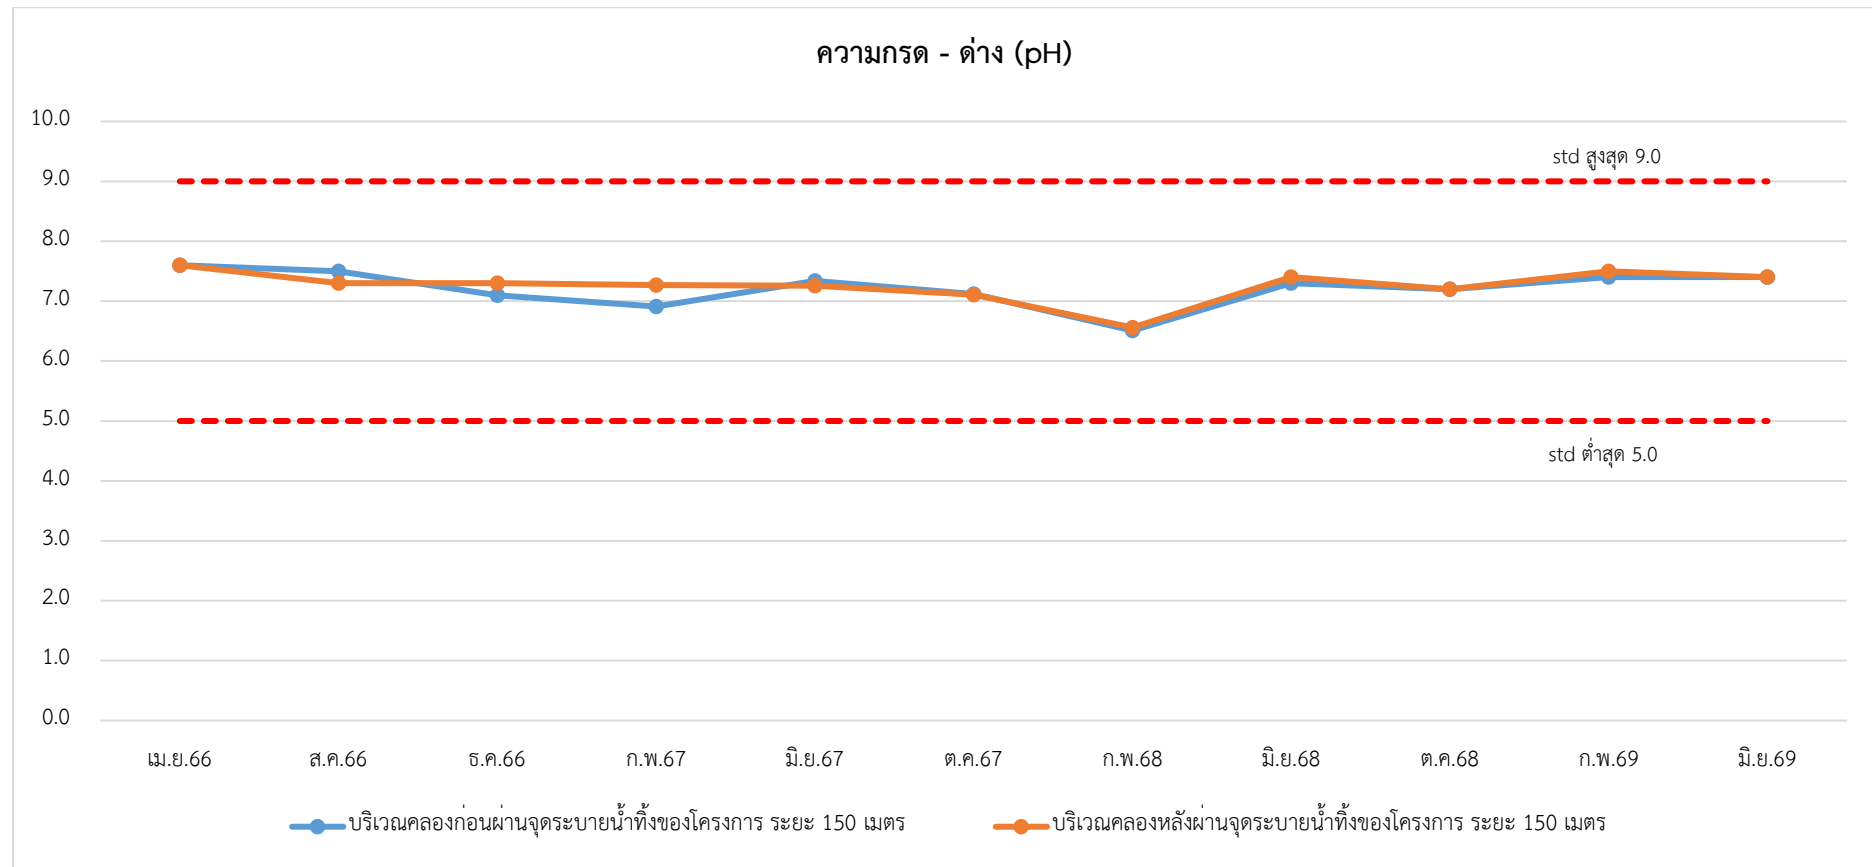
รูปที่ 3.3-24 กราฟแสดงผลเปรียบเทียบค่าความเป็นกรด-ด่าง (pH) กับผลการตรวจวิเคราะห์ที่ผ่านมา (คุณภาพน้ำผิวดิน)

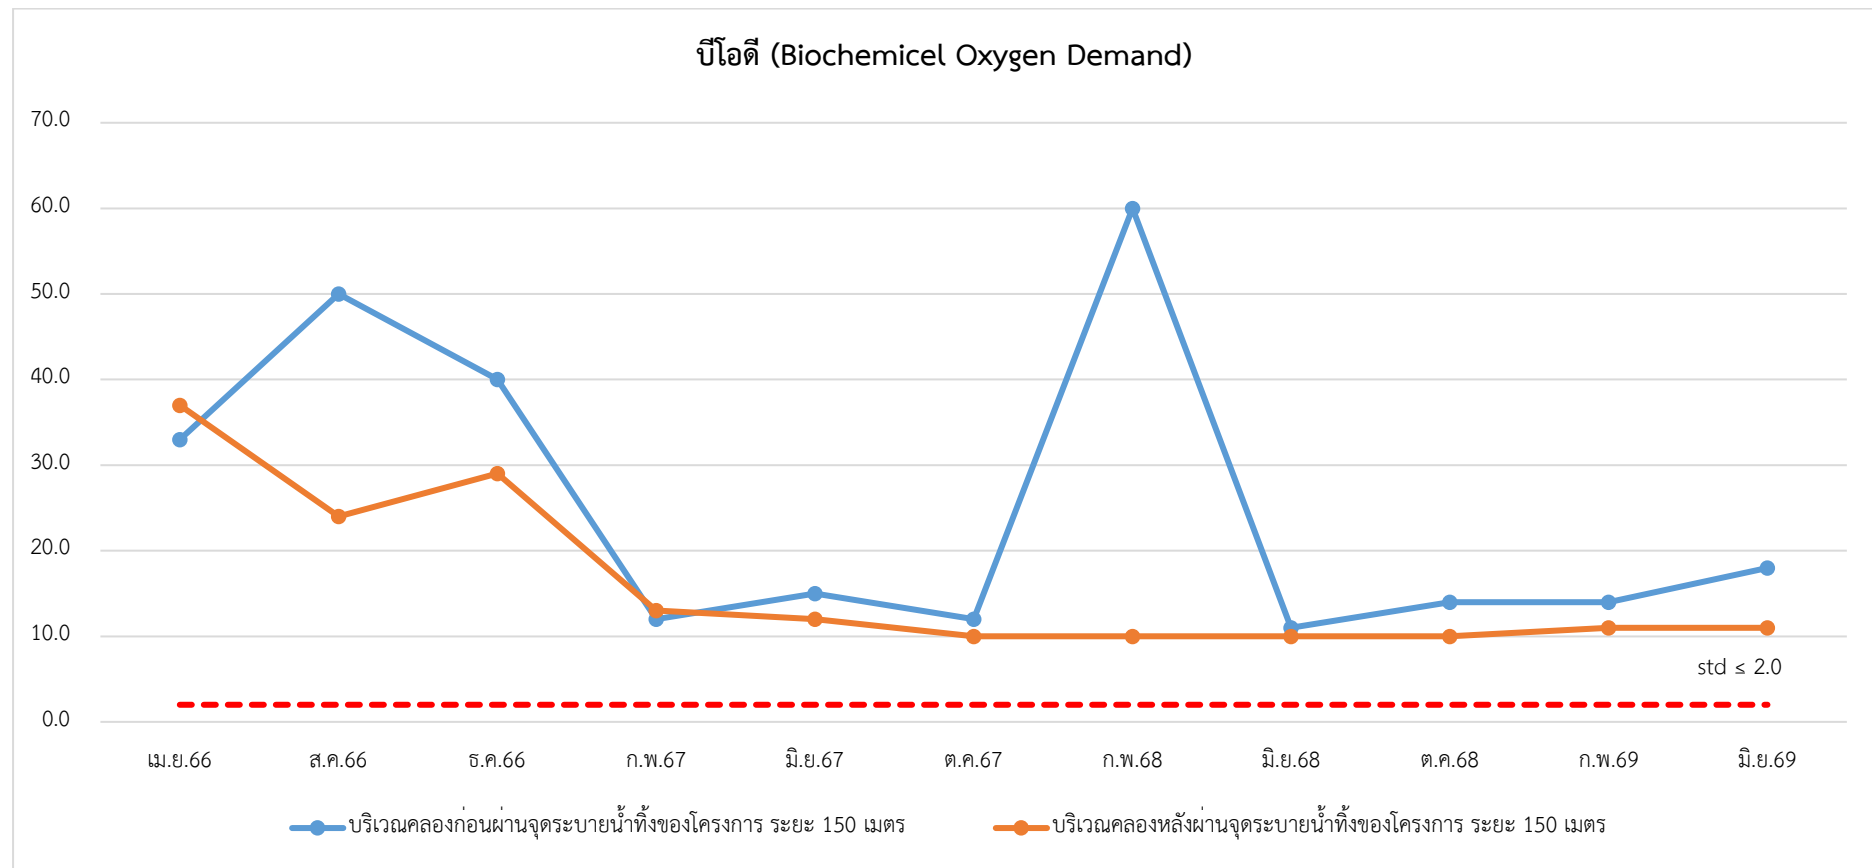
รูปที่ 3.3-25 กราฟแสดงผลเปรียบเทียบค่าบีโอดี (Biochemical Oxygen Demand) กับผลการตรวจวิเคราะห์ที่ผ่านมา (คุณภาพน้ำผิวดิน)

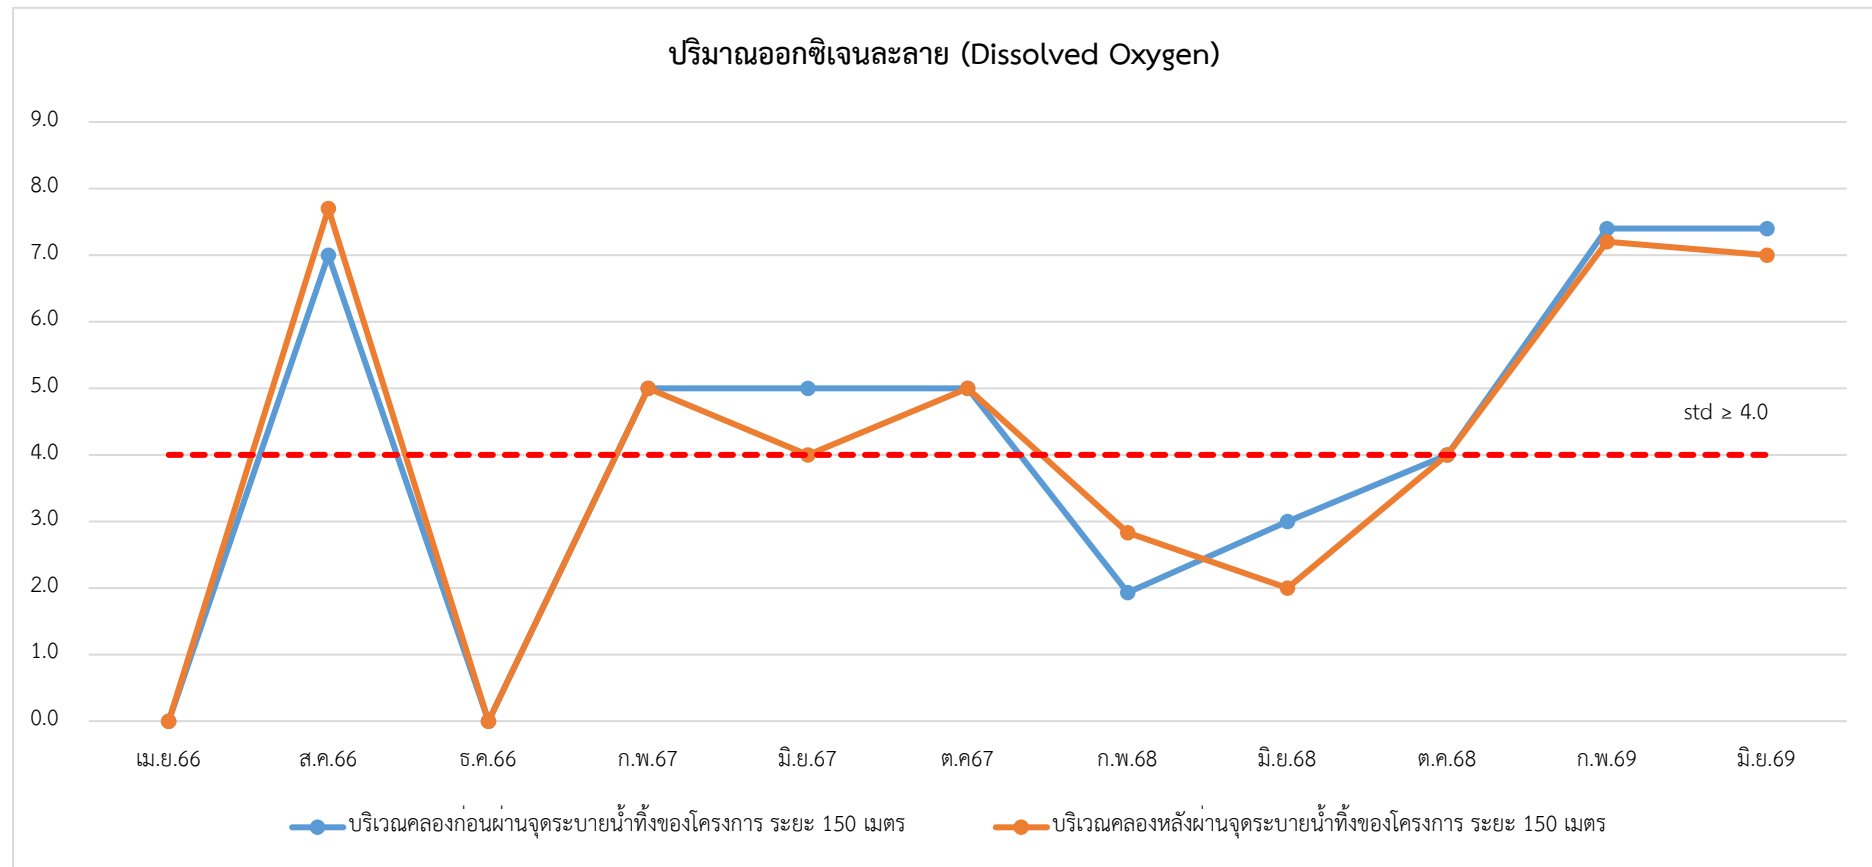
รูปที่ 3.3-26 กราฟแสดงผลเปรียบเทียบค่าดีไอ (Dissolved Oxygen) กับผลการตรวจวิเคราะห์ที่ผ่านมา (คุณภาพน้ำผิวดิน)

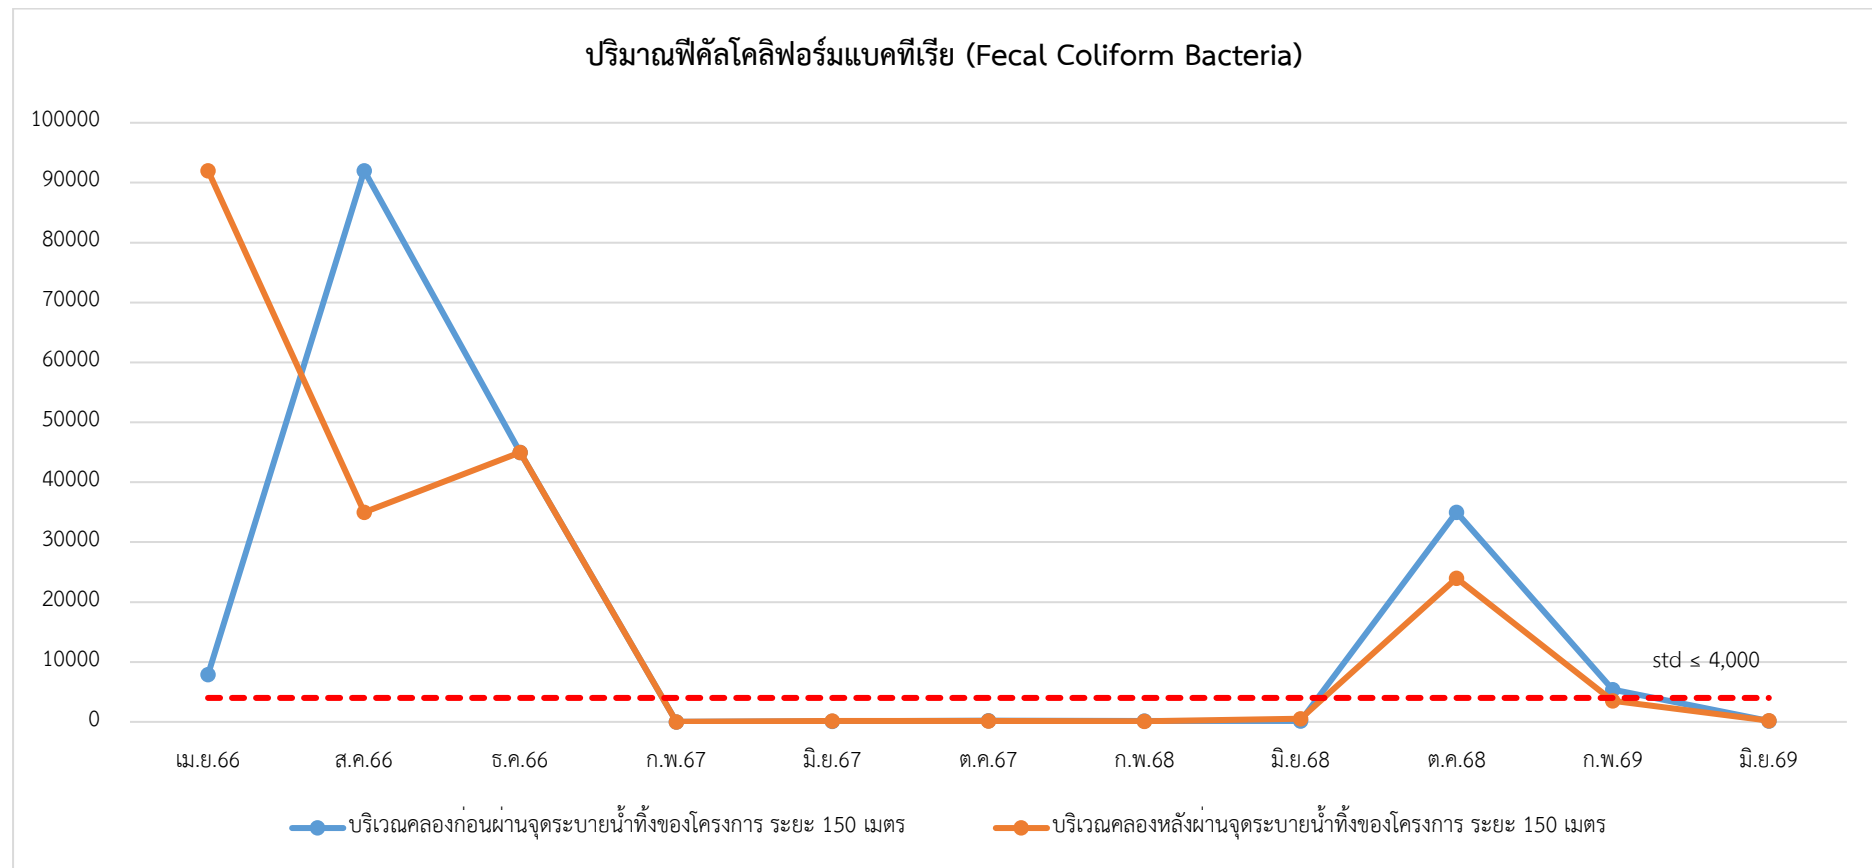
รูปที่ 3.3-27 กราฟแสดงผลเปรียบเทียบค่าปริมาณฟีคัลโคลิฟอร์มแบคทีเรีย (Fecal Coliform Bacteria) กับผลการตรวจวิเคราะห์ที่ผ่านมา (คุณภาพน้ำผิวดิน)

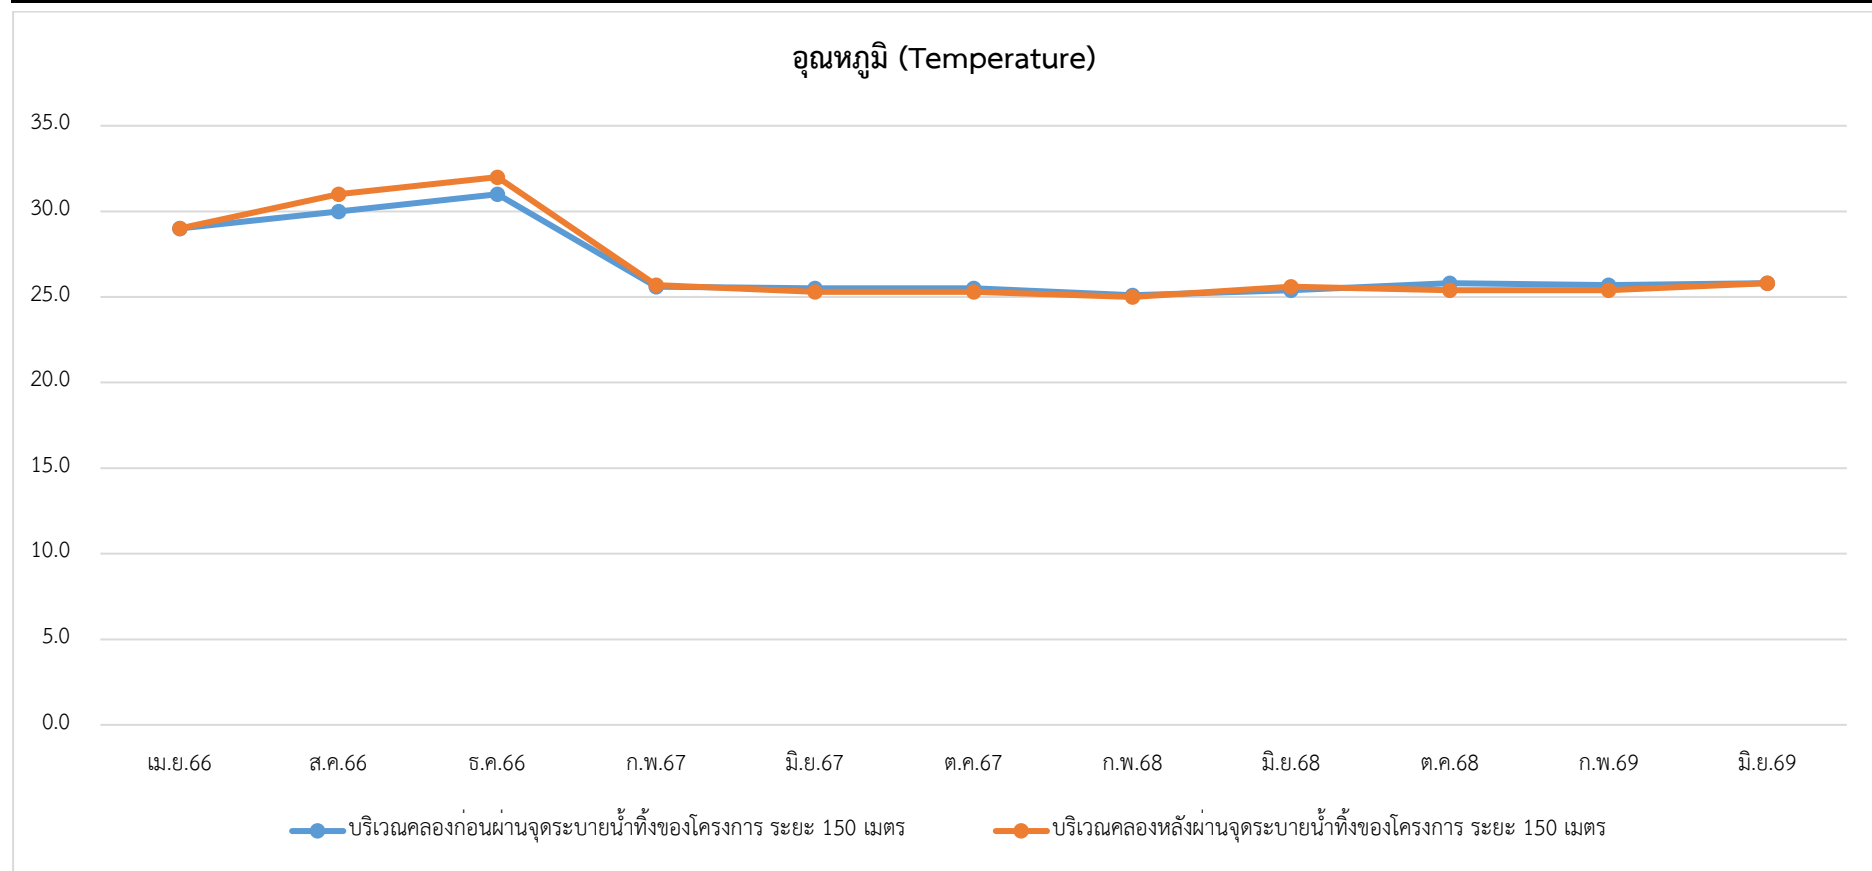
รูปที่ 3.3-28 กราฟแสดงผลเปรียบเทียบอุณหภูมิ (Temperature) กับผลการตรวจวิเคราะห์ที่ผ่านมา (คุณภาพน้ำผิวดิน)

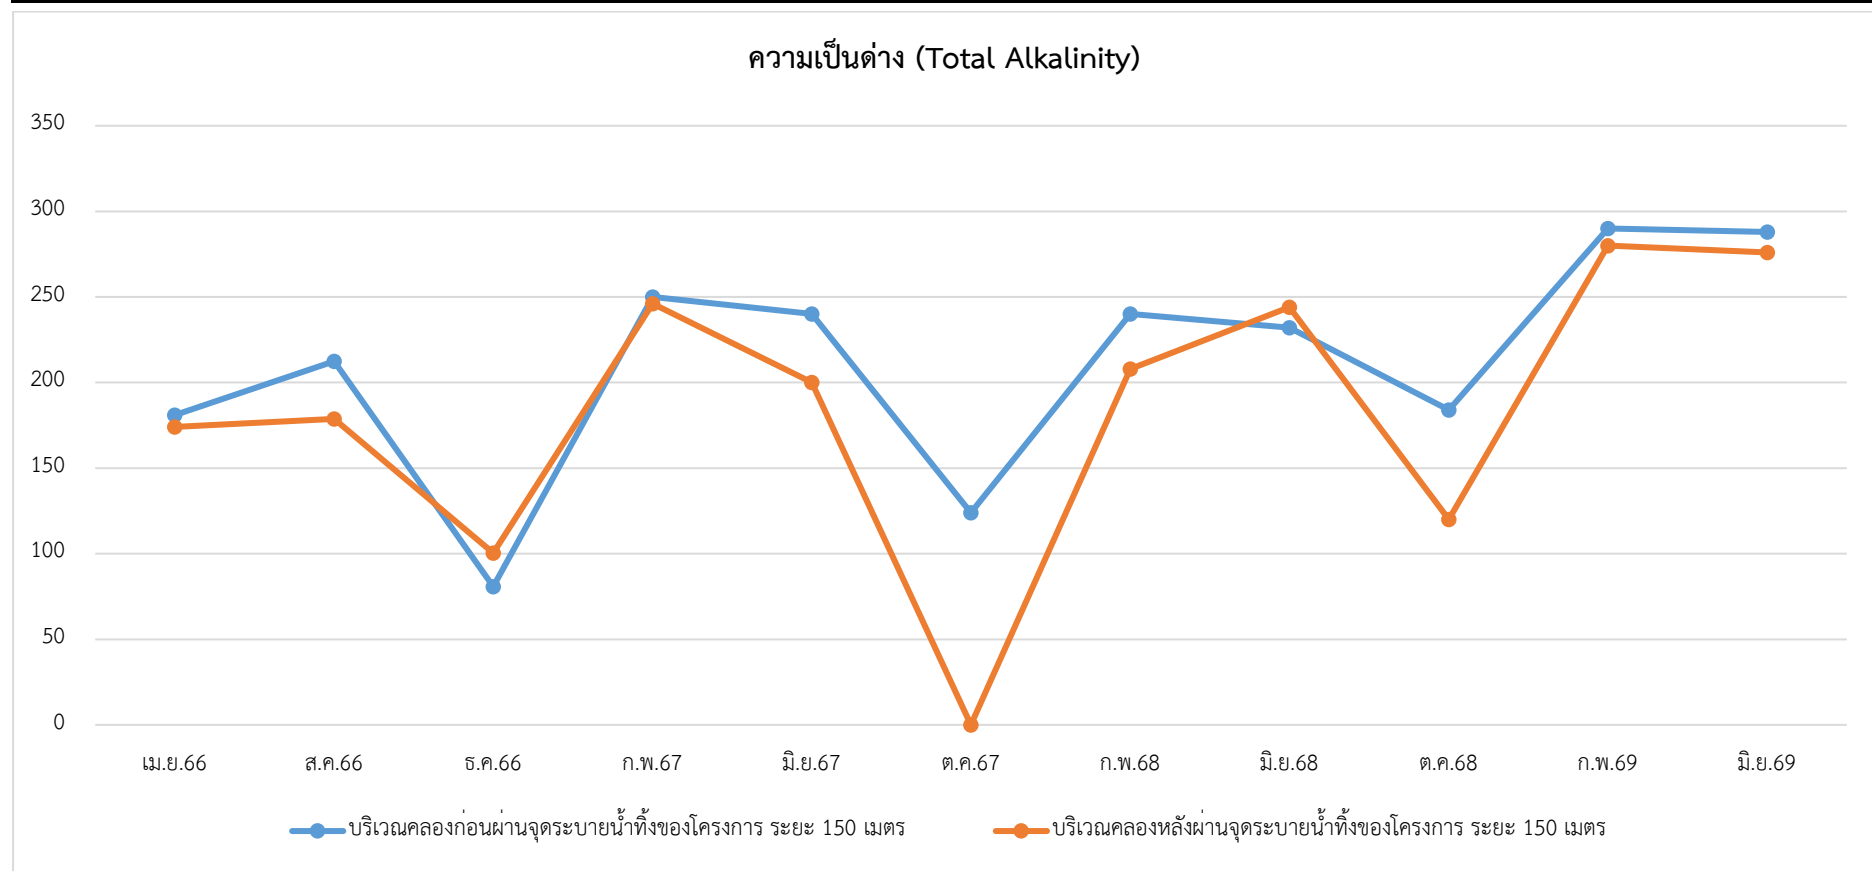
รูปที่ 3.3-29 กราฟแสดงผลเปรียบเทียบค่าความเป็นด่าง (Total Alkalinity) กับผลการตรวจวิเคราะห์ที่ผ่านมา (คุณภาพน้ำผิวดิน)

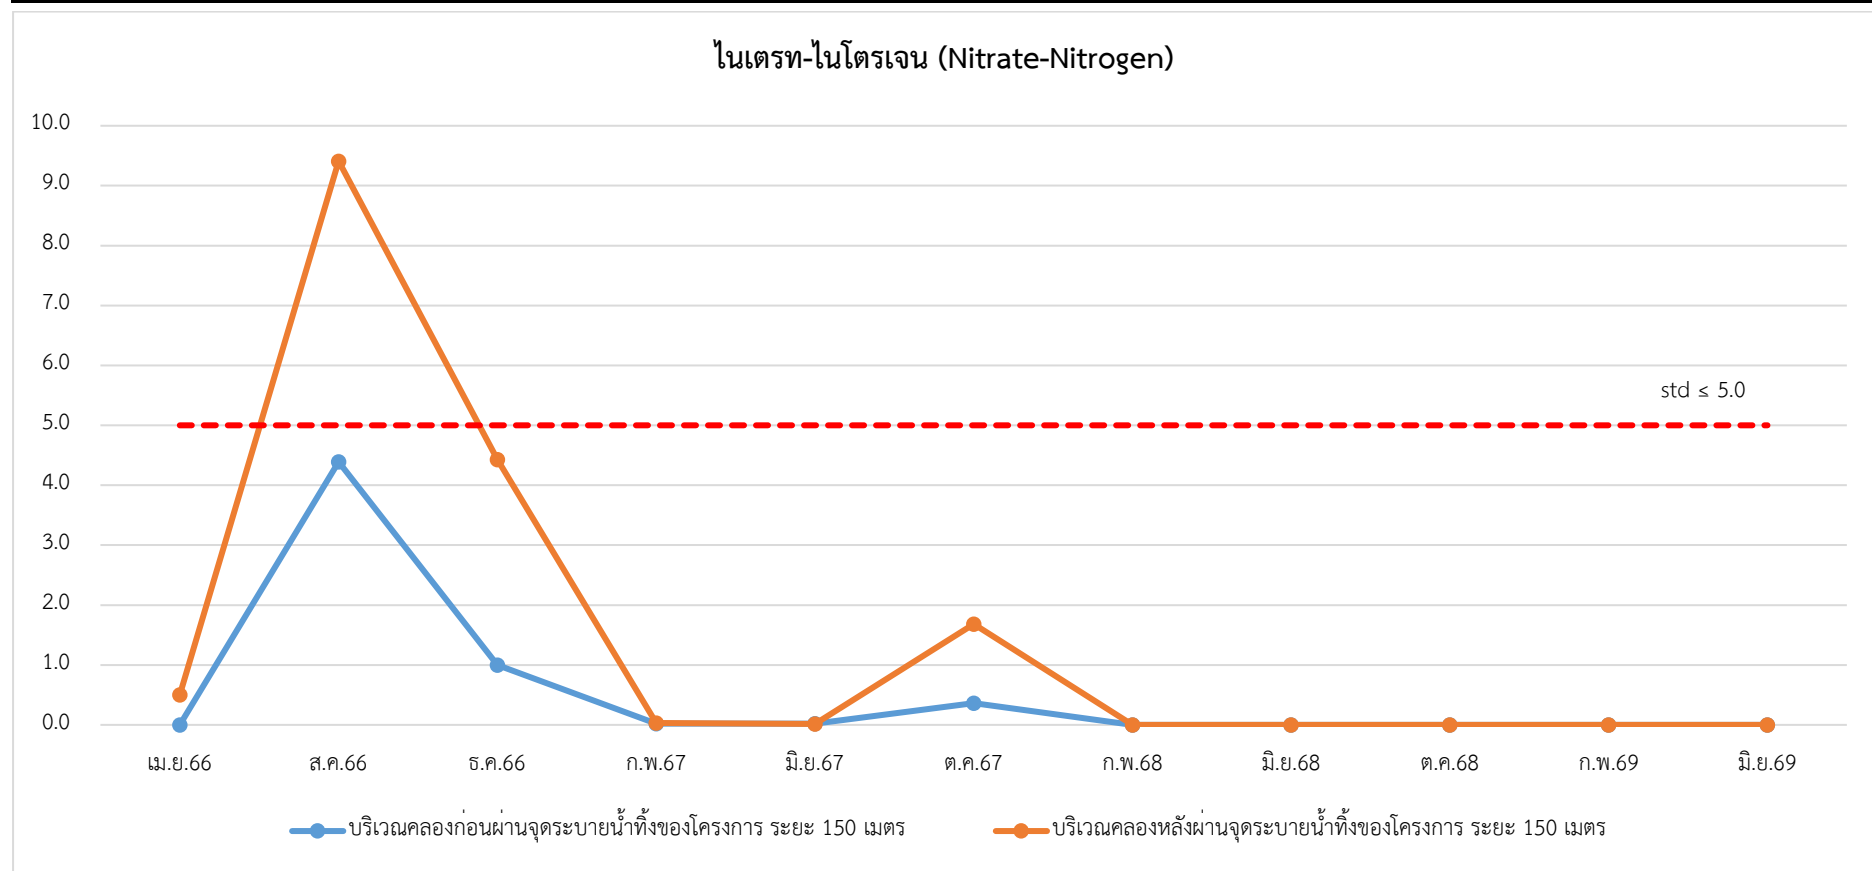
รูปที่ 3.3-30 กราฟแสดงผลเปรียบเทียบปริมาณไนเตรท-ไนโตรเจน (Nitrate-Nitrogen) กับผลการตรวจวิเคราะห์ที่ผ่านมา (คุณภาพน้ำผิวดิน)

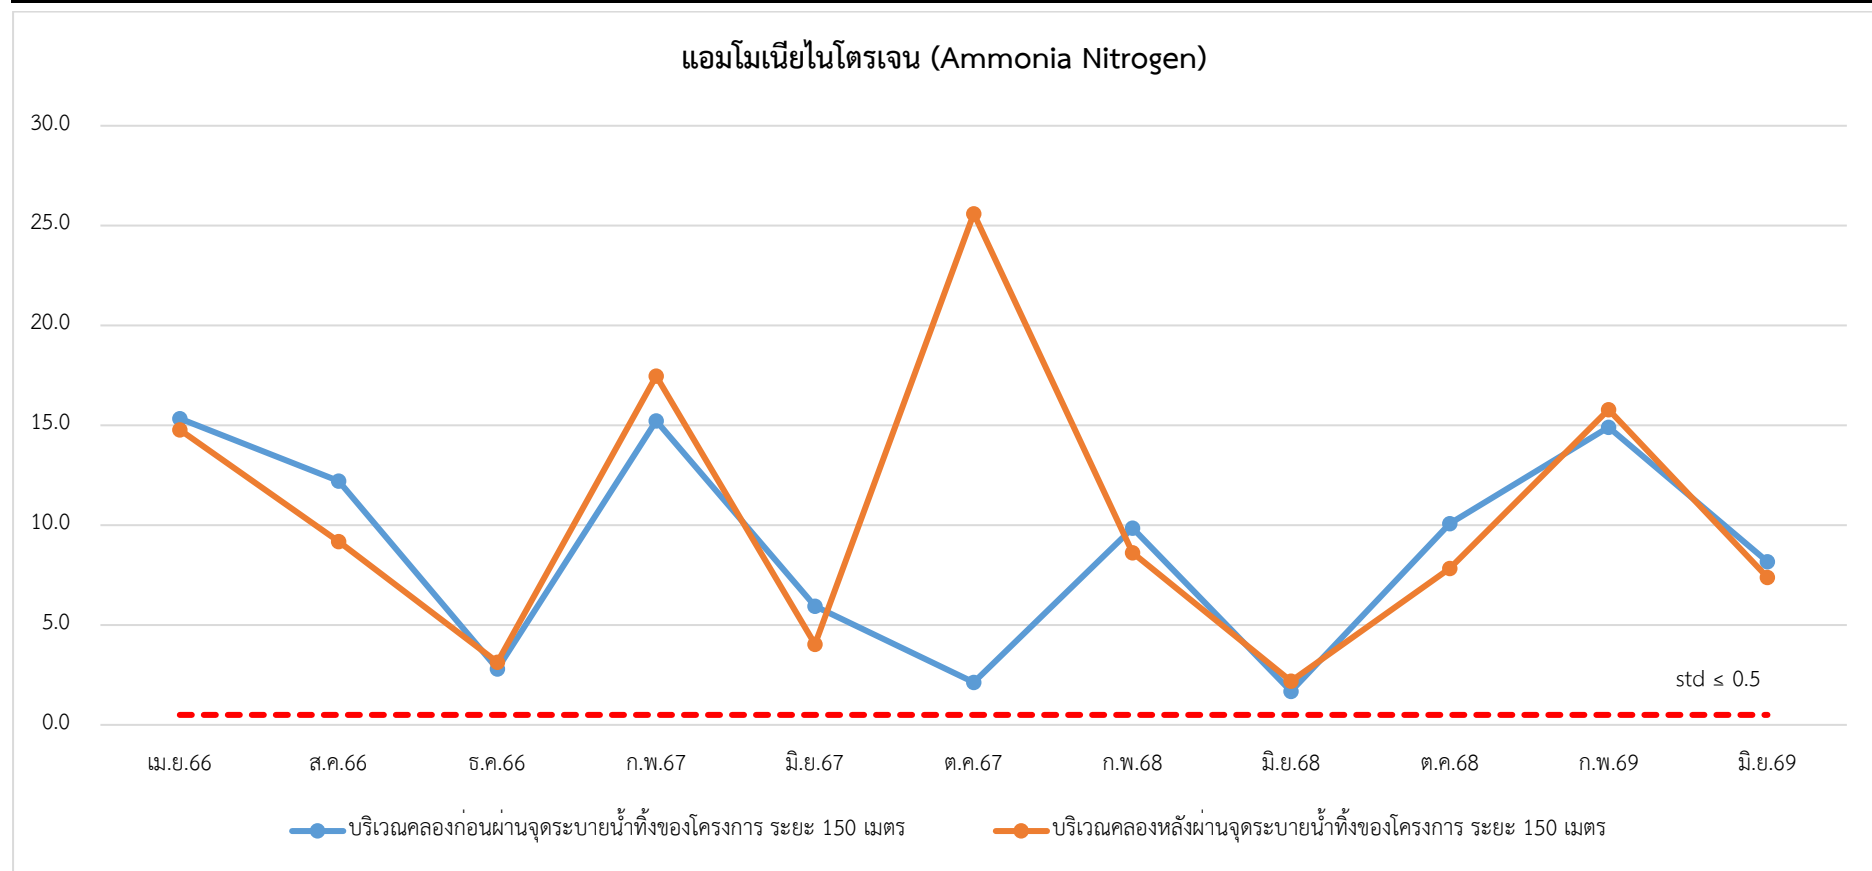
รูปที่ 3.3-31 กราฟแสดงผลเปรียบเทียบค่าปริมาณแอมโมเนียไนโตรเจน (Ammonia Nitrogen) กับผลการตรวจวิเคราะห์ที่ผ่านมา (คุณภาพน้ำผิวดิน)

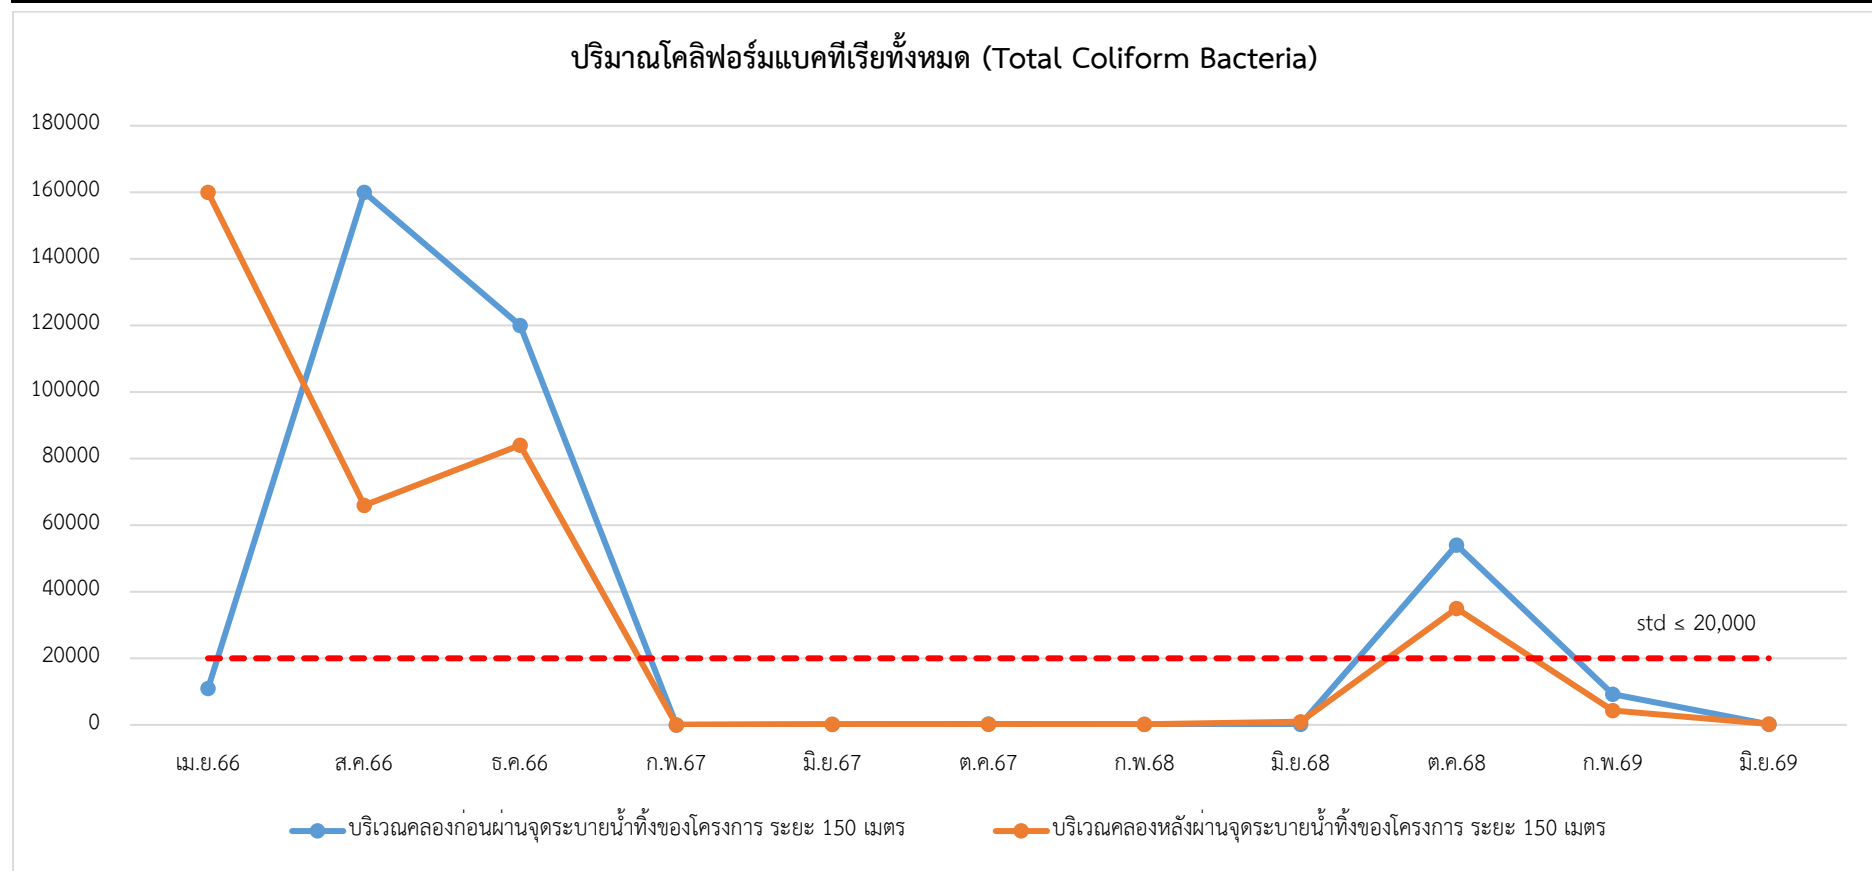
รูปที่ 3.3-32 กราฟแสดงผลเปรียบเทียบค่าปริมาณโคลิฟอร์มแบคทีเรียทั้งหมด (Total Coliform Bacteria) กับผลการตรวจวิเคราะห์ที่ผ่านมา (คุณภาพน้ำผิวดิน)  
ที่มา : บริษัท กรีน เอ็นไว เอ็นจิเนียริง จำกัด, 2569
