### บทที่ 3

#### ผลการติดตามตรวจสอบคุณภาพสิ่งแวดล้อม

การติดตามตรวจสอบคุณภาพสิ่งแวดล้อม ของโครงการ ไวท์ แซนด์ บีช พัทยา (White Sand Beach Pattaya) ส่วนอาคารชุดพักอาศัย (South Tower) นิติบุคคลอาคารชุด ไวท์ แซนด์ บีช พัทยา ดำเนินการจัดจ้าง บริษัท เอส.พี.เจ.ไซแอนติฟิก จำกัด โดยทำการตรวจวัดคุณภาพน้ำทิ้งและคุณภาพน้ำประเว้า่น้ำ บริเวณพื้นที่โครงการ ระหว่างเดือนมกราคม - มิถุนายน พ.ศ.2569

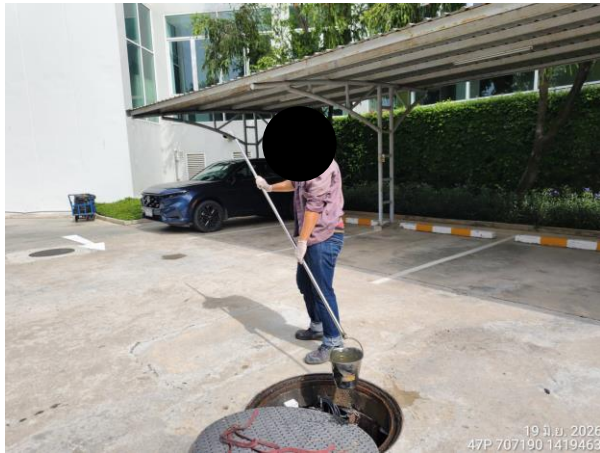
จุดรวบรวมน้ำเสียเข้าระบบบำบัดน้ำเสีย

**รูปที่ 3-1** จุดตรวจวัดคุณภาพน้ำโครงการ ไวท์ แซนด์ บีช พัทยา (White Sand Beach Pattaya)  
ส่วนอาคารชุดพักอาศัย (South Tower) นิติบุคคลอาคารชุด ไวท์ แซนด์ บีช พัทยา  
ระหว่างเดือนมกราคม - มิถุนายน พ.ศ.2569

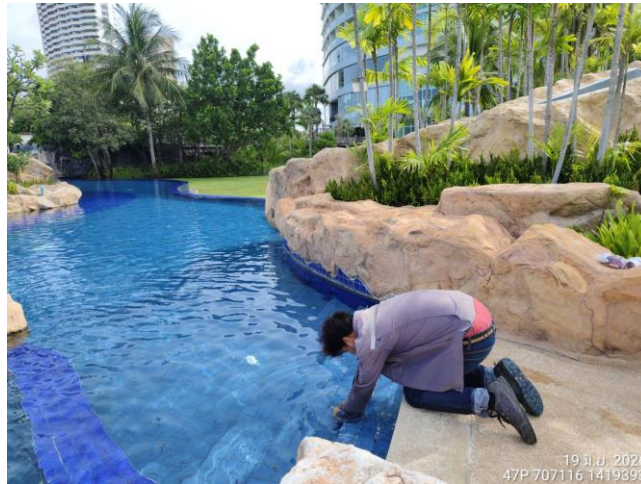
สระว่ายน้ำบริเวณจุดที่มีผู้ใช้บริการหนาแน่นน้อยที่สุด

**รูปที่ 3-1** (ต่อ) จุดตรวจวัดคุณภาพน้ำโครงการ ไวท์ แซนด์ บีช พัทยา (White Sand Beach Pattaya)
