### บทที่ 3

#### ผลการติดตามตรวจสอบคุณภาพสิ่งแวดล้อม

การติดตามตรวจสอบคุณภาพสิ่งแวดล้อม ของ โครงการ THE RESERVE 61 HIDEAWAY (เดอะ รีเซิร์ฟ 61 ไฮด์อะเวย์) (ระยะดำเนินการ) นิติบุคคลอาคารชุด The Reserve 61 Hideaway ดำเนินการจัดจ้าง บริษัท เอส.พี.เจ.โซแอนติฟิค จำกัด โดยทำการตรวจวัดคุณภาพน้ำทิ้งและคุณภาพน้ำสระว่ายน้ำ บริเวณพื้นที่โครงการ ระหว่างเดือนมกราคม - มิถุนายน พ.ศ.2569

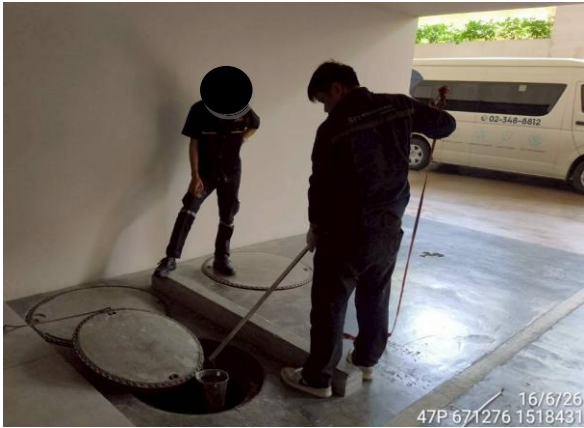
| <p>จุดระบายน้ำออกจากระบบบำบัดน้ำเสีย</p> | <p>บ่อกักน้ำสุดท้ายของระบบระบายน้ำของโครงการก่อน<br/>ระบายลงสู่ระบบระบายน้ำบริเวณด้านหน้าโครงการ</p> |

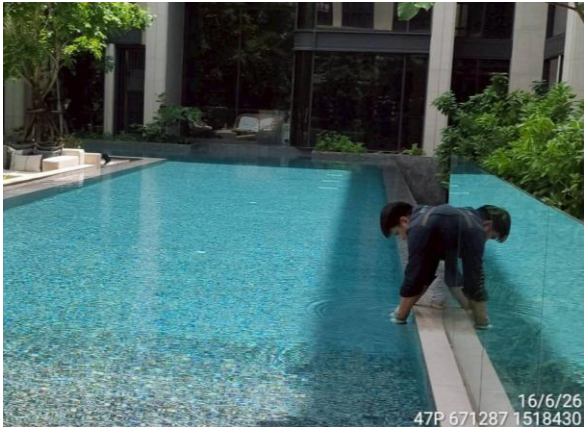
| <p>สระว่ายน้ำ บริเวณน้ำลึก</p> | <p>สระว่ายน้ำ บริเวณน้ำตื้น</p> |
