### บทที่ 3

#### ผลการติดตามตรวจสอบคุณภาพสิ่งแวดล้อม

การติดตามตรวจสอบคุณภาพสิ่งแวดล้อมของ โครงการ ศุภาลย์ ลอฟท์ สาทร-ราชพฤกษ์ (ระยะดำเนินการ) บริษัท ศุภาลย์ จำกัด (มหาชน) ดำเนินการจัดจ้าง บริษัท เอส.พี.เจ.โซแอนติฟิค จำกัด ระหว่างเดือนมกราคม - มิถุนายน พ.ศ.2569

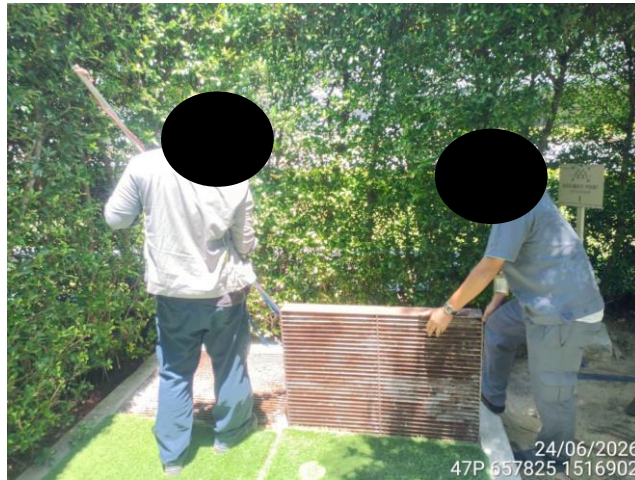
รูปที่ 3-1 จุดตรวจวัดคุณภาพน้ำโครงการ ศุภาลย์ ลอฟท์ สาทร-ราชพฤกษ์ (ระยะดำเนินการ)  
ระหว่างเดือนมกราคม - มิถุนายน พ.ศ.2569

บ่อพักน้ำทิ้ง ก่อนระบายสู่ท่อระบายน้ำสาธารณะ

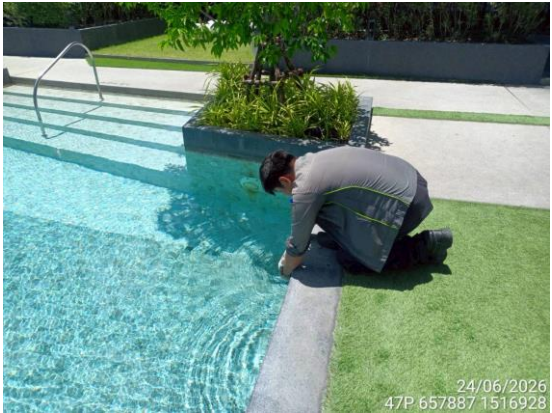
| <p><b>รูปที่ 3-2</b> จุดตรวจวัดคุณภาพน้ำสระว่ายน้ำ ของโครงการ ศุภาลย์ ลอฟท์ สาทร-ราชพฤกษ์ (ระยะดำเนินการ)<br/>ระหว่างเดือนมกราคม - มิถุนายน พ.ศ.2569</p> | |

| <p>สระว่ายน้ำ บริเวณส่วนลึก</p> | <p>สระว่ายน้ำ บริเวณส่วนตื้น</p> |
