### บทที่ 3

#### ผลการติดตามตรวจสอบคุณภาพสิ่งแวดล้อม

การติดตามตรวจสอบคุณภาพสิ่งแวดล้อมของ โครงการ WALTON SUITES SUKHUMVIT (ชื่อเดิม WALTON 39) (ระยะดำเนินการ) ของบริษัท วอลตัน แอสเสท จำกัด ดำเนินการจัดจ้าง บริษัท เอส.พี.เจ.ไซแอนติฟิก จำกัด ระหว่างเดือน มกราคม - มิถุนายน พ.ศ.2569

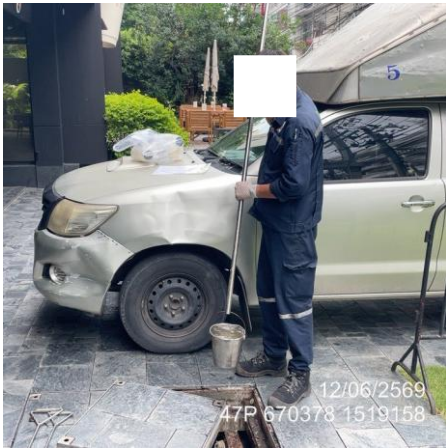
บ่อพักน้ำทิ้ง

รูปภาพที่ 3-1 จุดเก็บตัวอย่างน้ำของ โครงการ WALTON SUITES SUKHUMVIT (ชื่อเดิม WALTON 39)  
เก็บตัวอย่างระหว่างเดือนมกราคม - มิถุนายน พ.ศ.2569
