### บทที่ 3

#### ผลการติดตามตรวจสอบคุณภาพสิ่งแวดล้อม

การติดตามตรวจสอบคุณภาพสิ่งแวดล้อมของ โครงการ โรงแรมริเวอร์ไซด์ กรุงเทพฯ บริษัท วิจิตรการค้า จำกัด ดำเนินการจัดจ้าง บริษัท เอส.พี.เจ.โซลูชั่นติฟิค จำกัด ระหว่างเดือนมกราคม - มิถุนายน พ.ศ.2569

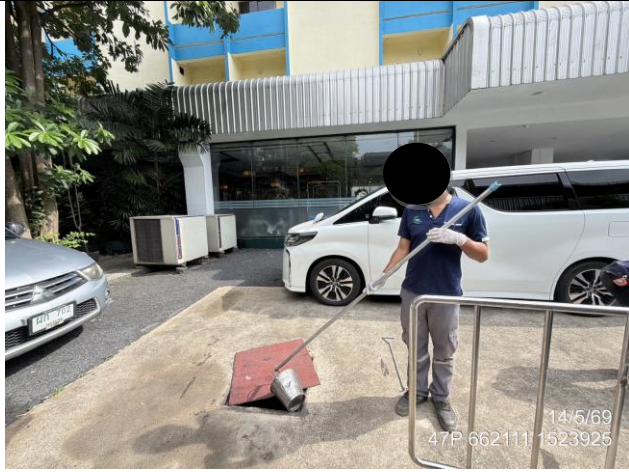
| <p><b>รูปที่ 3-1</b> จุดตรวจวัดคุณภาพน้ำทิ้งโครงการ โรงแรมริเวอร์ไซด์ กรุงเทพฯ<br/>ระหว่างเดือนมกราคม - มิถุนายน พ.ศ.2569</p> | |

| <p>บ่อปรับสภาพน้ำของระบบบำบัดน้ำเสีย</p> | <p>คุณภาพน้ำทิ้งหลังออกจากระบบบำบัดน้ำเสีย</p> |

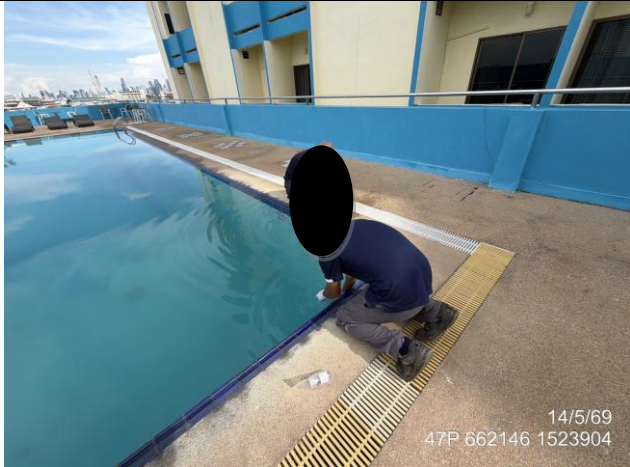
| <p><b>รูปที่ 3-2</b> จุดตรวจวัดคุณภาพน้ำสระว่ายน้ำ โครงการ โรงแรมริเวอร์ไซด์ กรุงเทพฯ<br/>ระหว่างเดือนมกราคม - มิถุนายน พ.ศ.2569</p> | |

| <p>สระว่ายน้ำ</p> | |
