หนังสือรับรองการจัดทำรายงานผลการปฏิบัติตามมาตรการป้องกันและแก้ไขผลกระทบสิ่งแวดล้อม
และมาตรการติดตามตรวจสอบผลกระทบสิ่งแวดล้อม
ประเภทโครงการเหมืองแร่ (ระยะเตรียมการ)

รายงานผลการปฏิบัติตามมาตรการป้องกันและแก้ไขผลกระทบสิ่งแวดล้อม
และมาตรการติดตามตรวจสอบผลกระทบสิ่งแวดล้อม
ประเภทโครงการเหมืองแร่ (ระยะเตรียมการ)

- 1) ชื่อโครงการ : โครงการเหมืองแร่โพแทชของบริษัท ไทยคาลิ จำกัด
- 2) สถานที่ตั้ง : ตำบลหนองไทร ตำบลหนองบัวตะเกียด และตำบลโนนเมืองพัฒนา
อำเภอด่านขุนทด จังหวัดนครราชสีมา
- 3) ขนาดพื้นที่โครงการ : 9,005-1-63 ไร่
- 4) ชื่อเจ้าของโครงการ : บริษัท ไทยคาลิ จำกัด
- 5) สถานที่ติดต่อ : 333 หมู่ 4 ตำบลหนองไทร อำเภอด่านขุนทด จังหวัดนครราชสีมา
โทรศัพท์ 097-004-2609 E-mail : info@thaikali.co.th
- 6) จัดทำโดย : บริษัท ซี อี แล็บแอนด์คอนเซาท์ติ้ง จำกัด
- 7) โครงการผ่านการพิจารณาเห็นชอบจากคณะกรรมการผู้ชำนาญการพิจารณารายงานการวิเคราะห์
ผลกระทบสิ่งแวดล้อมด้านเหมืองแร่และอุตสาหกรรมถลุงหรือแต่งแร่ ตามหนังสือเลขที่ ทส
1009.2/2311 เมื่อวันที่ 4 มีนาคม 2557
- 8) โครงการได้รับอนุญาตประทานบัตรทำเหมืองใต้ดินที่ 28831/16137 เมื่อวันที่ 7 กรกฎาคม 2558
- 9) โครงการนำเสนอรายงานผลการปฏิบัติตามมาตรการฯ ครั้งสุดท้ายเมื่อวันที่ 31 มกราคม 2564 ปัจจุบัน
โครงการอยู่ในช่วงระยะเตรียมการทำเหมือง

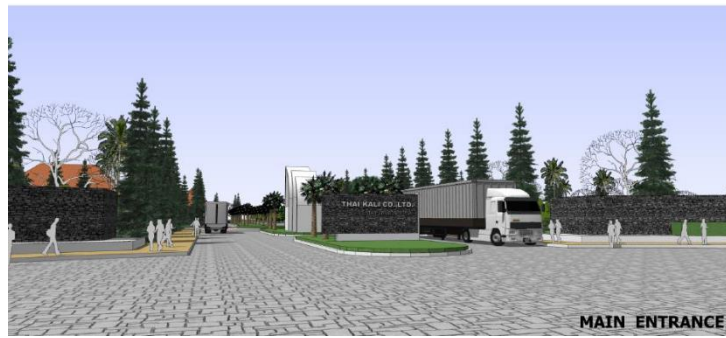
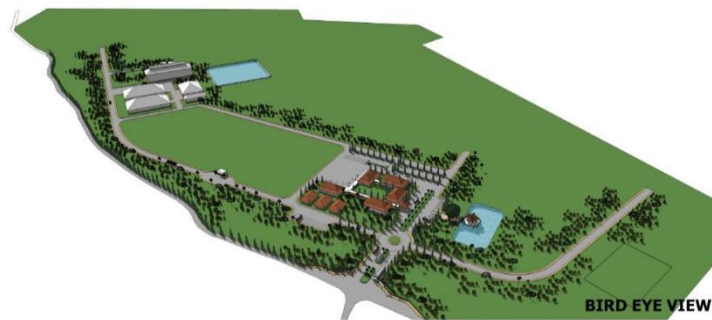
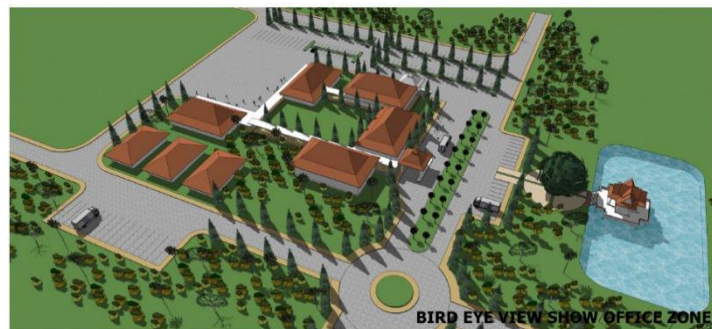
รูปที่ 1-2

แสดงแผนผังที่ตั้งโครงการโดยรวม
