สรุปมาตรการป้องกันและแก้ไขผลกระทบลั่น เวเดล้อม และมาตรการติดตามตรวจสอบผลกระทบลั่นเวเดล้อม
ที่โครงการอาคารชุด Canapaya Residences
ของบริษัท คณภาพญา พร็อพเพอร์ตี้ จำกัด ต้องยึดถือปฏิบัติอย่างเคร่งครัด

โครงการจะต้องปฏิบัติตามมาตรการป้องกันและแก้ไขผลกระทบลั่นเวเดล้อม และมาตรการติดตามตรวจสอบผลกระทบลั่นเวเดล้อม ตามที่เสนอไว้ในรายงานการวิเคราะห์ผลกระทบลั่นเวเดล้อมโครงการอาคารชุด Canapaya Residences ของบริษัท คณภาพญา พร็อพเพอร์ตี้ จำกัด ตั้งอยู่ที่ถนนพระราม 3 แขวงบางโคลล์ เขตบางกอกใหญ่ กรุงเทพมหานคร มีขนาดพื้นที่โครงการ 4-0-51 ไร่ เป็นโครงการประเภทอาคารอยู่อาศัยรวม (อาคารชุด) ประกอบด้วยอาคารอยู่อาศัยรวมขนาดความสูง 57 ชั้น จำนวน 1 อาคาร และอาคารลิฟต์สูง 2 ชั้น จำนวน 1 อาคาร มีจำนวนห้องชุดรวมทั้งสิ้น 224 ห้อง แบ่งเป็นห้องชุดเพื่อการพักอาศัย จำนวน 223 ห้อง และห้องชุดสำนักงาน จำนวน 1 ห้อง จัดทำรายงานการวิเคราะห์ผลกระทบลั่นเวเดล้อมโดยบริษัท อีโคซิสเต็ม เอ็นจิเนียริ่ง คอนซัลแทนท์ จำกัด ดังรายละเอียดต่อไปนี้

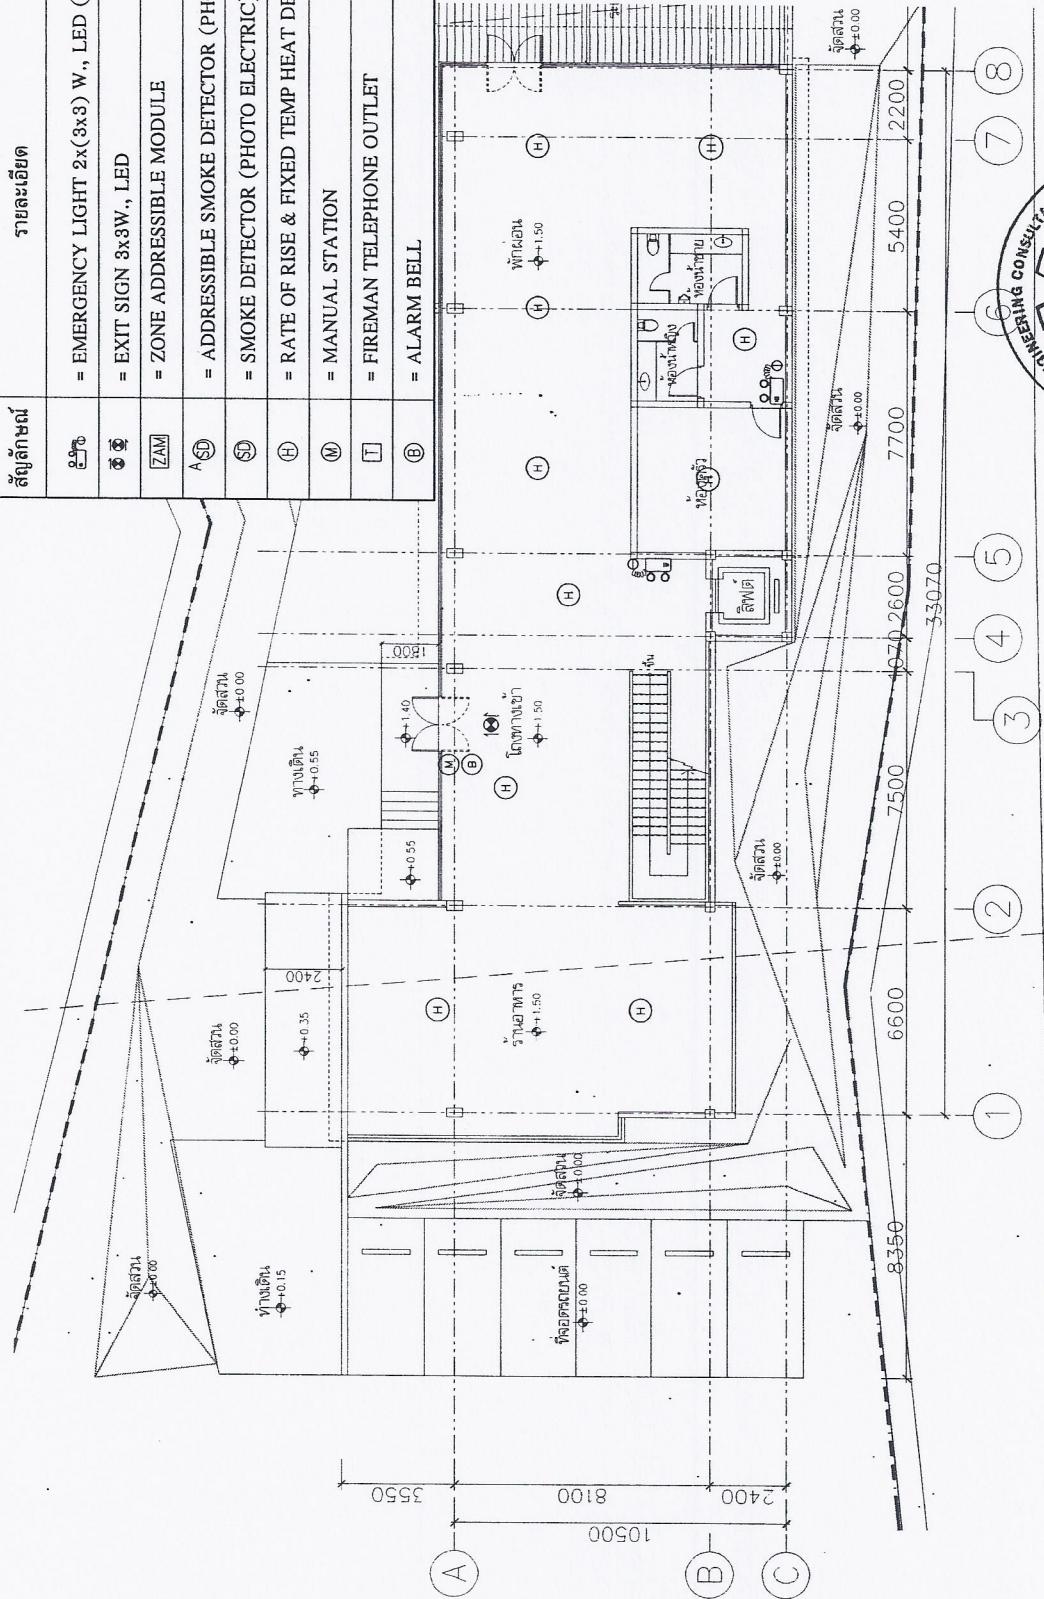
สัญลักษณ์	รายละเอียด
ไฟฉุกเฉิน	= EMERGENCY LIGHT 2x(3x3) W, LED (3 HR BACK UP)
ตัวอักษร	= EXIT SIGN 3x3W, LED
วงกลม	= ZONE ADDRESSABLE MODULE
A	= ADDRESSABLE SMOKE DETECTOR (PHOTO ELECTRIC)
วงกลม S	= SMOKE DETECTOR (PHOTO ELECTRIC)
H	= RATE OF RISE & FIXED TEMP HEAT DETECTOR
วงกลม M	= MANUAL STATION
大方框	= FIREMAN TELEPHONE OUTLET
วงกลม B	= ALARM BELL

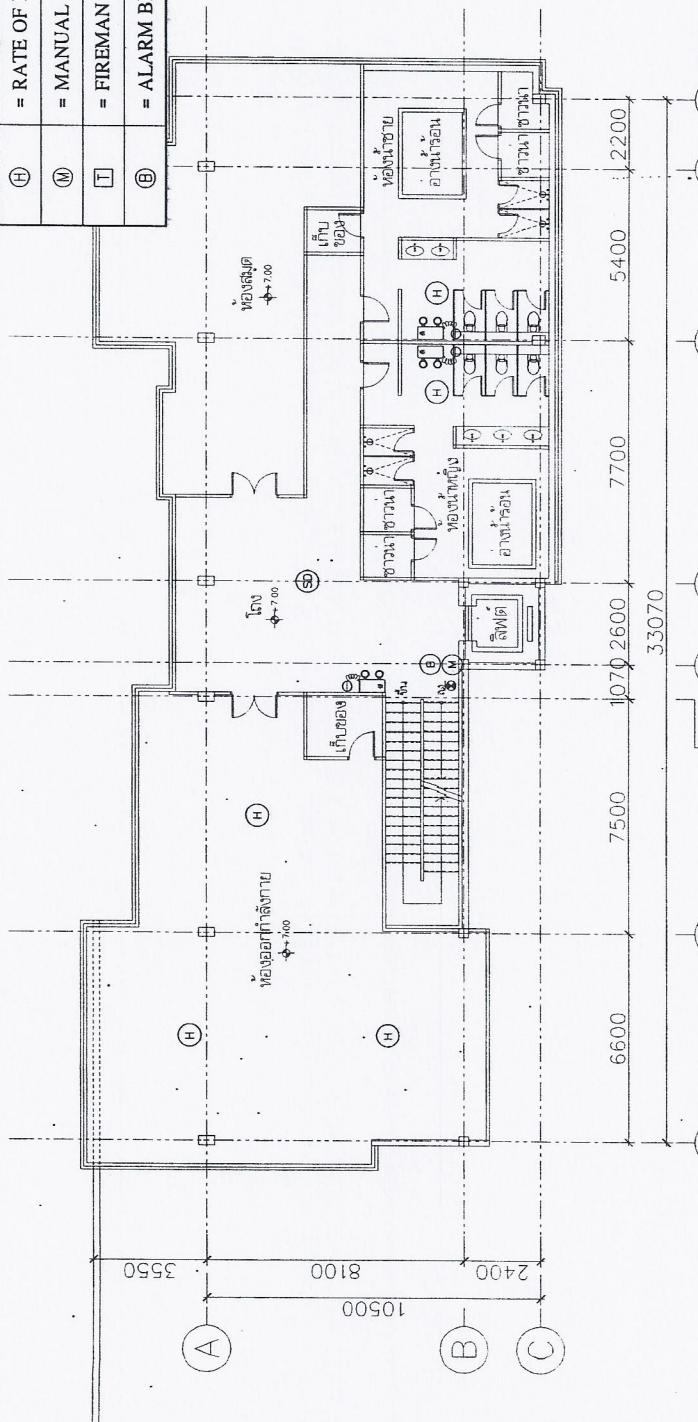
ເສັ້ນຢັ້ງຢືນ	ຮາຍະເວີຍດ
ອົກຕູ	= EMERGENCY LIGHT 2x(3x3) W, LED (3 HR BATT)
ອົກຕູ	= EXIT SIGN 3x3W, LED
[ZAM]	= ZONE ADDRESSABLE MODULE
A [SD]	= ADDRESSABLE SMOKE DETECTOR (PHOTO ELECTRIC)
S [SD]	= SMOKE DETECTOR (PHOTO ELECTRIC)
R [H]	= RATE OF RISE & FIXED TEMP HEAT DETECTOR
M [M]	= MANUAL STATION
F [T]	= FIREMAN TELEPHONE OUTLET
A [B]	= ALARM BELL
