บทที่ 3

การติดตามตรวจสอบผลกระทบสิ่งแวดล้อม

การติดตามตรวจสอบผลกระทบสิ่งแวดล้อมของโครงการ 39 คัสตูลี ได้ดำเนินการตามมาตรการติดตามตรวจสอบผลกระทบสิ่งแวดล้อมของโครงการที่ได้รับความเห็นชอบจากสำนักงานนโยบายและแผนทรัพยากรธรรมชาติและสิ่งแวดล้อม (สผ.) ตามหนังสือเลขที่ ทส 1009.5/2179 ลงวันที่ 20 กุมภาพันธ์ 2558 (ดังรายละเอียดในภาคผนวก ก. สำเนาหนังสือเห็นชอบรายงาน EIA และมาตรการป้องกันและแก้ไขผลกระทบสิ่งแวดล้อม และมาตรการติดตามตรวจสอบผลกระทบสิ่งแวดล้อม) ในระยะดำเนินการในเดือนมกราคม-มิถุนายน พ.ศ. 2566 ประกอบด้วย

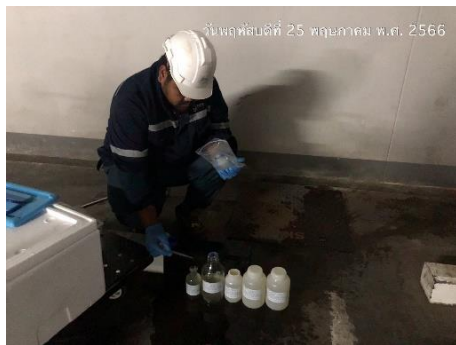
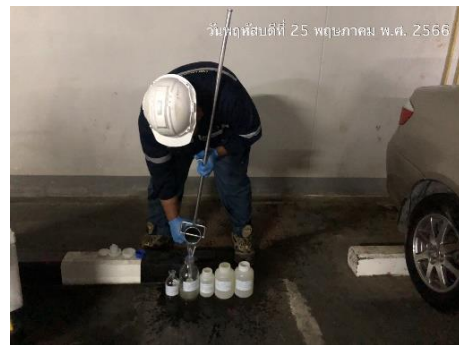
ภาพถ่ายการเก็บตัวอย่างคุณภาพน้ำที่บริเวณจุดรวบรวมน้ำเสียก่อนเข้าระบบบำบัดน้ำเสีย

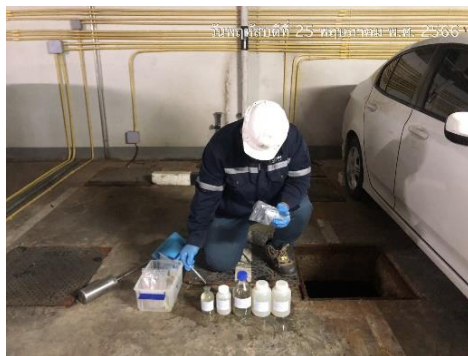
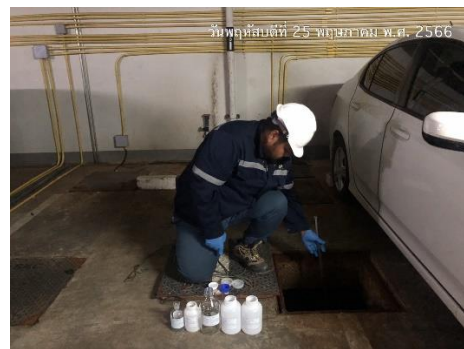
ภาพถ่ายการเก็บตัวอย่างคุณภาพน้ำที่บริเวณจุดระบายน้ำออกจากระบบบำบัดน้ำเสีย

ผลการติดตามตรวจสอบคุณภาพน้ำทั้งบริเวณจุดระบายน้ำออกจากระบบบำบัดน้ำเสีย ในเดือนพฤษภาคม และมิถุนายน 2566 พบว่า ค่าความเป็นกรด-ด่าง (pH) มีค่าอยู่ในช่วง 7.1-7.2 ค่าบีโอดี (BOD) มีค่าอยู่ในช่วง 58- 107 มิลลิกรัม/ลิตร ปริมาณของแข็งแขวนลอย (Suspended Solids) มีค่าอยู่ในช่วง 5-24 มิลลิกรัม/ลิตร ปริมาณของแข็งละลายทั้งหมด (Total Dissolved Solids) มีค่าอยู่ในช่วง 110-137 มิลลิกรัม/ลิตร ปริมาณซัลไฟด์ (Sulfide) มีค่าอยู่ในช่วง 8.83-10.60 มิลลิกรัม/ลิตร ปริมาณทีเคเอ็น (TKN) มีค่าอยู่ในช่วง 43.05- 51.86 มิลลิกรัม/ลิตร ปริมาณน้ำมันและไขมัน (Fat, Oil and Grease) มีค่าอยู่ในช่วง 3-4 มิลลิกรัม/ลิตร โดยผลการติดตามตรวจสอบคุณภาพน้ำหลังการบำบัดส่วนใหญ่มีค่าเป็นไปตามมาตรฐานน้ำทิ้งจากอาคารประเภท ค ตามประกาศกระทรวงทรัพยากรธรรมชาติและสิ่งแวดล้อม เรื่อง กำหนดมาตรฐานควบคุมการระบายน้ำทิ้งจากอาคารบางประเภท ยกเว้นค่าบีโอดี (BOD) ปริมาณซัลไฟด์ (Sulfide) และปริมาณทีเคเอ็น (TKN) ที่มีค่าเกินมาตรฐาน โดยผลการตรวจวัดคุณภาพน้ำดังกล่าวแสดงดังตารางที่ 3-3

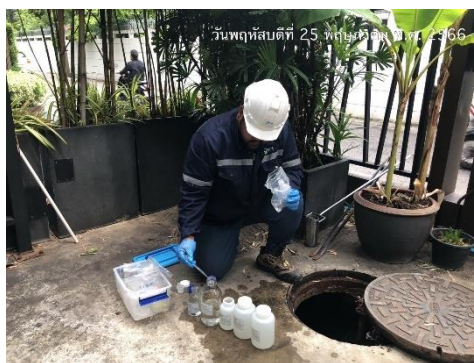
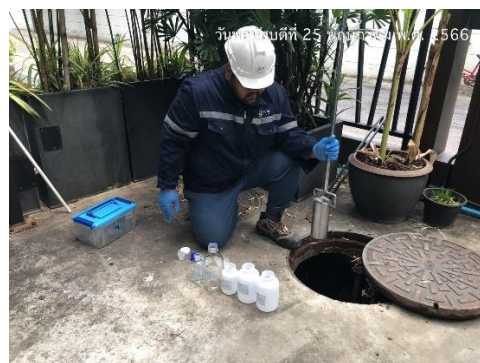
รูปที่ 3-1 ภาพถ่ายการเก็บตัวอย่างคุณภาพน้ำของโครงการ

ภาพถ่ายการเก็บตัวอย่างคุณภาพน้ำที่บริเวณบ่อพักน้ำสุดท้ายของระบบระบายน้ำของโครงการก่อน
ระบายลงสู่ระบบระบายน้ำบริเวณด้านหน้าโครงการ

ผลการติดตามตรวจสอบคุณภาพน้ำทั้งบริเวณบ่อบำบัดน้ำสุดท้ายของระบบระบายน้ำของโครงการก่อนระบายลงสู่ระบบระบายน้ำบริเวณด้านหน้าโครงการ ในเดือนพฤษภาคม และมิถุนายน 2566 พบว่า ค่าความเป็นกรด-ด่าง (pH) มีค่าอยู่ในช่วง 7.1-7.3 ค่าบีโอดี (BOD) มีค่าอยู่ในช่วง 20-26 มิลลิกรัม/ลิตร ปริมาณของแข็งแขวนลอย (Suspended Solids) มีค่า 5 มิลลิกรัม/ลิตร ปริมาณของแข็งละลายทั้งหมด (Total Dissolved Solids) มีค่า 39-118 มิลลิกรัม/ลิตร ปริมาณซัลไฟด์ (Sulfide) มีค่าอยู่ในช่วง 0.67-1.03 มิลลิกรัม/ลิตร ปริมาณทีเคเอ็น (TKN) มีค่าอยู่ในช่วง 13.51-10.81 มิลลิกรัม/ลิตร ปริมาณน้ำมันและไขมัน (Fat, Oil and Grease) มีค่าอยู่ในช่วง 1-3 มิลลิกรัม/ลิตร โดยผลการติดตามตรวจสอบคุณภาพน้ำก่อนระบายลงสู่ระบบระบายน้ำบริเวณด้านหน้าโครงการทุกพารามิเตอร์ที่ทำการตรวจวัดมีค่าเป็นไปตามมาตรฐานน้ำทิ้งจากอาคารประเภท ค. ตามประกาศกระทรวงทรัพยากรธรรมชาติและสิ่งแวดล้อม เรื่อง กำหนดมาตรฐานควบคุมการระบายน้ำทิ้งจากอาคารบางประเภท โดยผลการตรวจวัดคุณภาพน้ำดังกล่าว แสดงดังตารางที่ 3-4

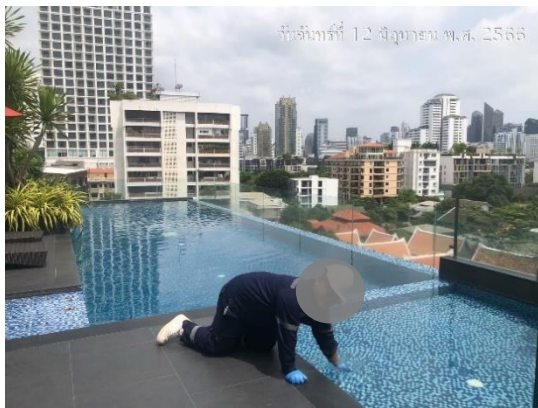
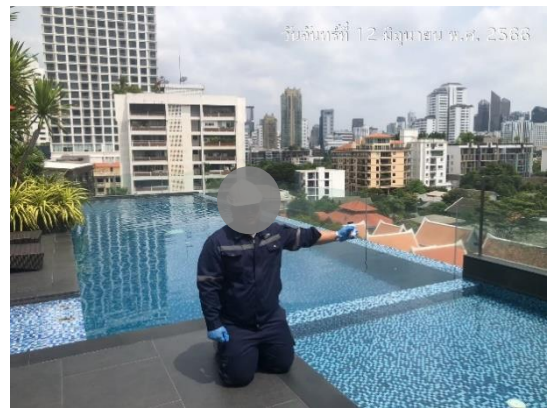
บริเวณที่มีผู้ใช้บริการเบาบาง

ผลการติดตามตรวจสอบคุณภาพน้ำสระว้ายน้ำบริเวณที่มีผู้ใช้บริการเบาบาง ในเดือน พฤษภาคม และ มิถุนายน 2566 พบว่า ดัชนีทั้งหมดที่ตรวจวัดมีค่าอยู่ในเกณฑ์มาตรฐานตามประกาศคำแนะนำของคณะกรรมการสาธารณสุข ฉบับที่ 1/2550 เรื่อง การควบคุมการประกอบกิจการสระว้ายน้ำ หรือกิจการอื่นๆ ในทำนองเดียวกัน แสดงดังตารางที่ 3-5

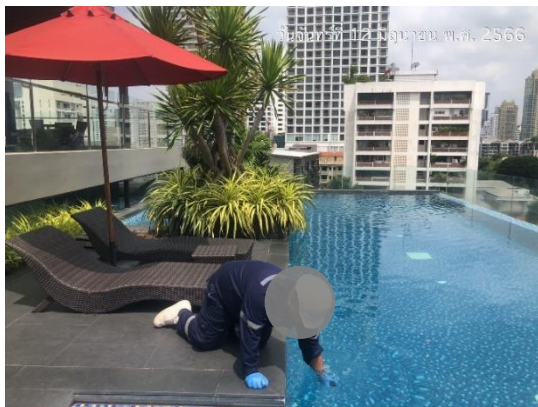
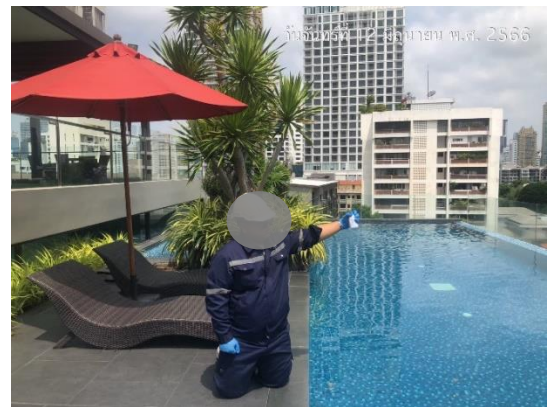
รูปที่ 3-2 ภาพถ่ายการเก็บตัวอย่างคุณภาพน้ำบริเวณสระว่ายน้ำของโครงการ
ซึ่งทำการเก็บตัวอย่างโดย บริษัท อีวีเอ็ม แลบบอราทอรี จำกัด

บริเวณที่มีผู้ใช้บริการหนาแน่น

ผลการติดตามตรวจสอบคุณภาพน้ำสระว้ายน้ำบริเวณที่มีผู้ใช้บริการหนาแน่น ในเดือน พฤษภาคม และ มิถุนายน 2566 พบว่า ดัชนีทั้งหมดที่ตรวจวัดมีค่าอยู่ในเกณฑ์มาตรฐานตามประกาศคำแนะนำของคณะกรรมการสาธารณสุข ฉบับที่ 1/2550 เรื่อง การควบคุมการประกอบกิจการสระว้ายน้ำ หรือกิจการอื่นๆ ในทำนองเดียวกัน แสดงดังตารางที่ 3-5
