เรื่อง การพิจารณารายงานการวิเคราะห์ผลกระทบสิ่งแวดล้อม โครงการเหมืองแร่หินอุตสาหกรรมชนิด  
หินบะซอลต์ เพื่ออุตสาหกรรมก่อสร้าง คำขอประทานบัตรที่ ๒/๒๕๕๖ ของบริษัท สุรินทร์เหมืองหิน  
จำกัด

มาตรการป้องกันและแก้ไขผลกระทบสิ่งแวดล้อม  
และมาตรการติดตามตรวจสอบผลกระทบสิ่งแวดล้อม

โครงการเหมืองแร่หินอุตสาหกรรมชนิดหินปะชอลต์

คำขอประทานบัตรที่ 2/2556

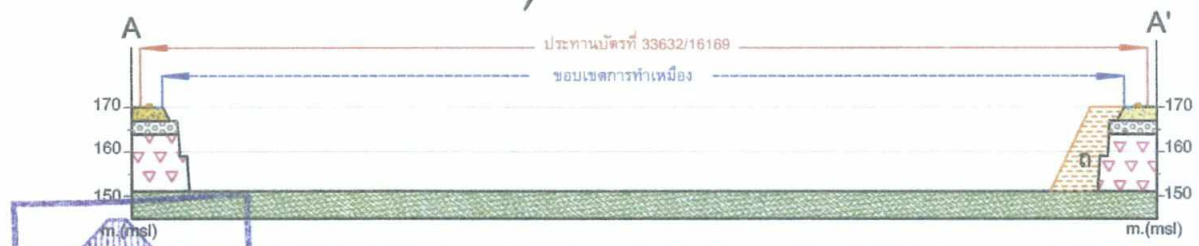
รูปที่ 5 แผนผังการทำเหมืองในช่วงปีที่ 4-6 เมื่อสิ้นสุด วันที่ 17 สิงหาคม 2569

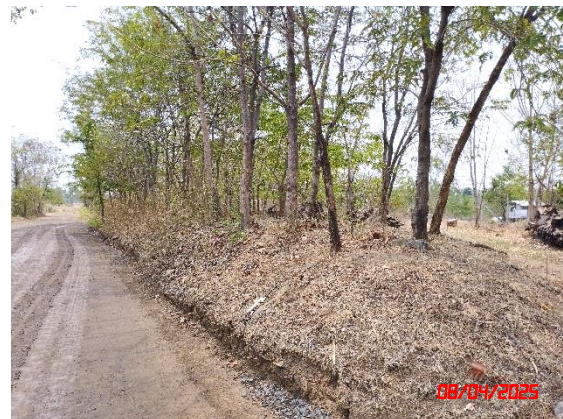
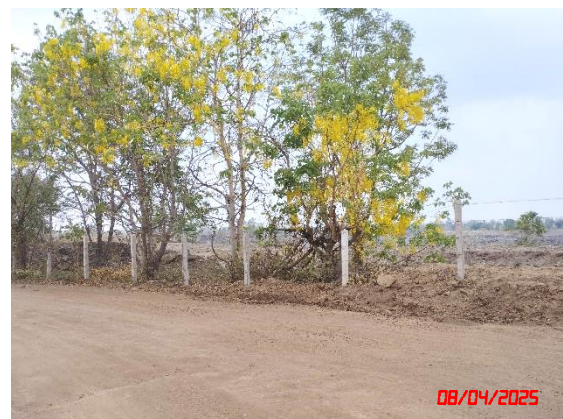
### รูปที่ 7 คันทำนบดิน

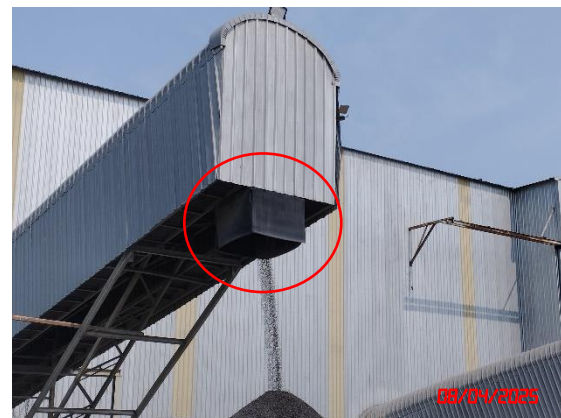
ถุงครอบปลายสายพานลำเลียง

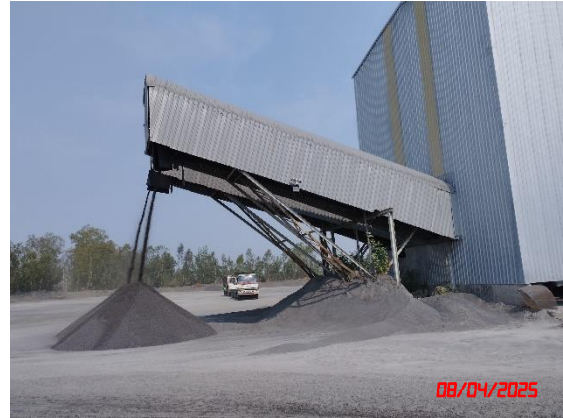
หลังคาปิดคลุมสายพานลำเลียง

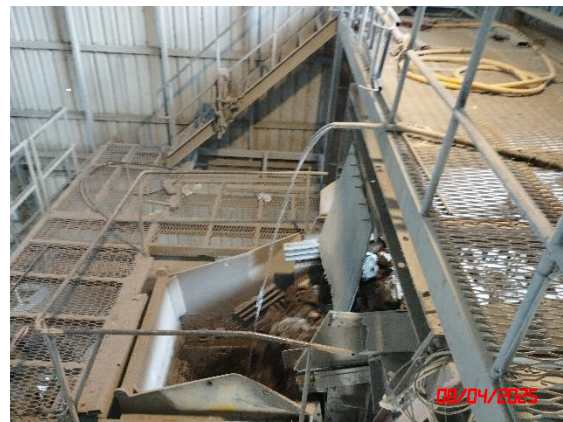
ระบบสปรย์น้ำ
