บทที่ 3

ผลการติดตามตรวจสอบคุณภาพสิ่งแวดล้อม

การติดตามตรวจสอบคุณภาพสิ่งแวดล้อม โครงการ เดอะเบสส์ฯ 19 ของบริษัท ภูวรา จำกัด ระหว่างเดือนกุมภาพันธ์ - มิถุนายน พ.ศ.2568 ประกอบด้วย คุณภาพอากาศในบรรยากาศทั่วไป ระดับเสียงโดยทั่วไป ระดับเสียงรบกวน ความสั่นสะเทือน และคุณภาพน้ำทั้ง ดำเนินการตรวจวัดคุณภาพสิ่งแวดล้อมโดย บริษัท เอส.พี.เจ.โซลันติฟิค จำกัด

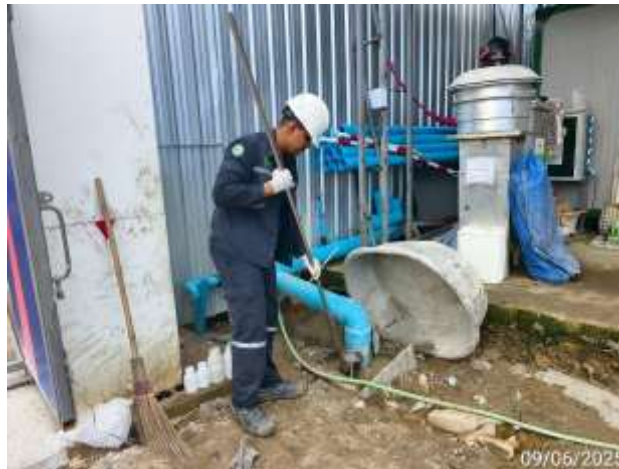
รูปที่ 3-2 จุดตรวจวัดคุณภาพน้ำทิ้ง (Wastewater Quality) โครงการ เดอะเบสริชตา 19
บริษัท ภูวรา จำกัด ระหว่างเดือนกุมภาพันธ์ - มิถุนายน พ.ศ.2568

ระบบบำบัดน้ำเสียสำเร็จรูป
