บทที่ 1

บทนำ

ชื่อโครงการ	โครงการเหมืองแร่หินอุตสาหกรรมชนิดหินปูน เพื่ออุตสาหกรรมก่อสร้าง
เจ้าของโครงการ	นายคณณากุญช์ จำปาศักดิ์
สถานที่ตั้งโครงการ	หมู่ที่ 8 ตำบลทุ่งหลวง อำเภอปากท่อ จังหวัดราชบุรี
ขนาดที่ตั้งโครงการ	เนื้อที่ 40-3-83 ไร่
โครงการผ่านการพิจารณาของคณะกรรมการผู้ชำนาญการ	เมื่อวันที่ 4 ธันวาคม 2561
โครงการได้รับอนุญาตประทานบัตร	ตั้งแต่วันที่ 5 สิงหาคม 2562 จนถึงวันที่ 4 สิงหาคม 2572 รวมอายุประทานบัตร 10 ปี
ได้รับอนุญาตประทานบัตรเลขที่	21130/16378

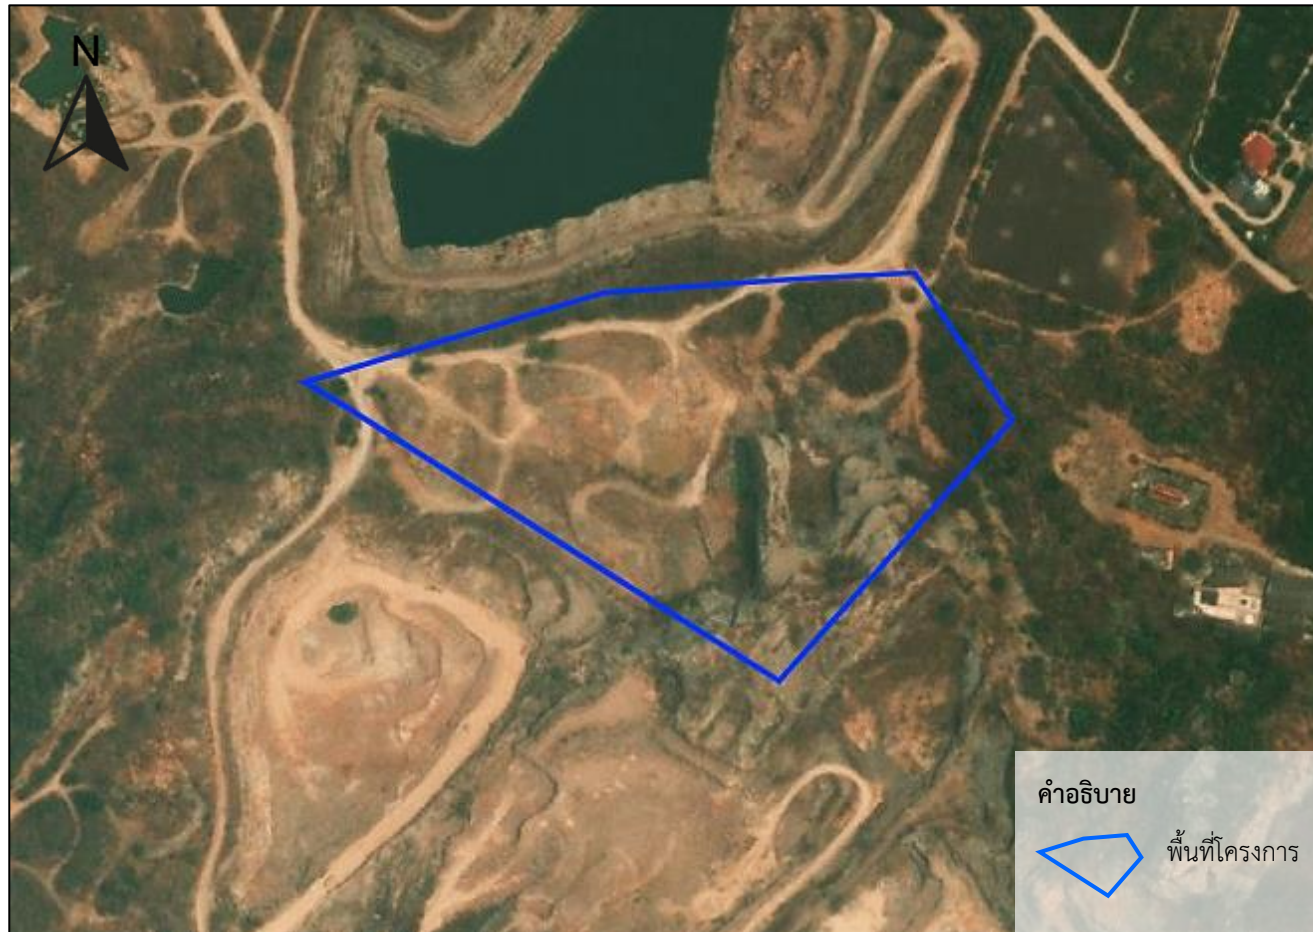
รูปที่ 1-2 ลักษณะภูมิประเทศบริเวณพื้นที่โครงการ

สภาพพื้นที่บริเวณพื้นที่โครงการมีลักษณะภูมิประเทศเป็นภูเขาและไหล่เขา ซึ่งเป็นส่วน ตอนปลายทางด้านทิศเหนือของกลุ่มภูเขาอ่างหิน มีระดับความสูงประมาณ 36-119 เมตร จากระดับน้ำทะเลปานกลาง พื้นที่ในส่วนที่สูงที่สุดอยู่บริเวณด้านทิศใต้ มีระดับความสูงประมาณ 119 เมตร จากระดับน้ำทะเลปานกลาง ซึ่งเป็นส่วนยอดของภูเขา และพื้นที่ที่มีระดับต่ำที่สุดอยู่บริเวณขอบเขตพื้นที่ทางด้านทิศ ตะวันตกเฉียงใต้มีระดับความสูงประมาณ 36 เมตร จากระดับน้ำทะเลปานกลาง และเนื่องจากพื้นที่ โครงการทับซ้อนกับประทานบัตรที่ 20976/14541 ของนายภูมิรัตน์ นิติกัญญา ที่สันอายุประทานบัตร เมื่อวันที่ 18 มีนาคม 2554 สภาพพื้นที่โดยทั่วไปจึงมีร่องรอยการเปิดใช้พื้นที่ทำเหมืองและกิจกรรมที่ เกี่ยวข้องเกือบเต็มทั้งแปลง โดยในบริเวณตอนกลางของพื้นที่มีสภาพเป็นบ่อขุมเหมืองเก่า เนื้อที่ ประมาณ 5 ไร่ สภาพพื้นที่ในบริเวณอื่นๆ มีลักษณะเป็นที่รกร้างและป่าเสื่อมโทรม ซึ่งส่วนใหญ่เป็น ดินกรวด และพืชล้มลุกต่างๆ ที่ขึ้นทดแทนตามธรรมชาติ ดังรูปที่ 1-2

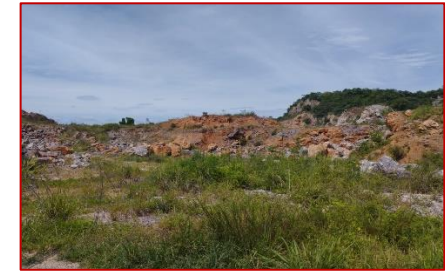
พื้นที่หน้าเหมืองปัจจุบัน

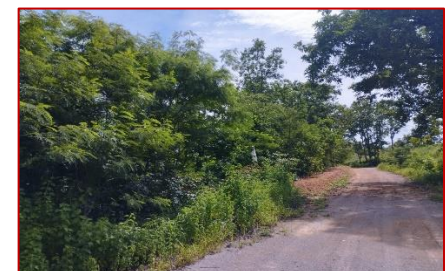
แนวเวนพื้นที่ทำเหมือง
